一般国道51号 成田橋（千葉県成田市）鉛直部材の調査について

記者発表資料

平成20年1月16日

国土交通省 関東地方整備局 千葉国道事務所

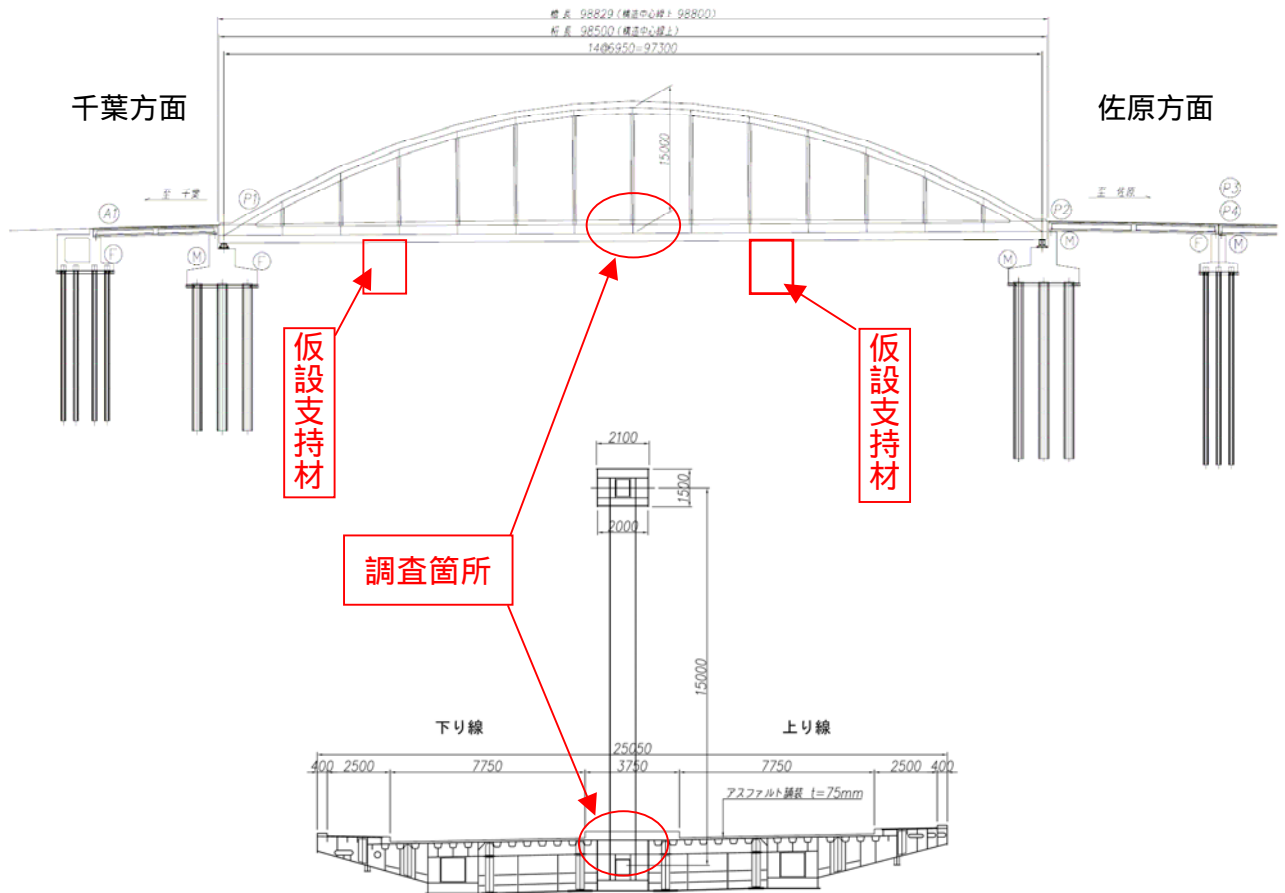
調査箇所

中央分離帯のコンクリートに埋め込まれている13箇所のアーチ鉛直部材(鋼製)の内1箇所について付け根のコンクリートを除去し点検した結果、き裂が確認されました。

き裂長さ 34mm・・・1箇所
8mm・・・1箇所
6mm・・・2箇所

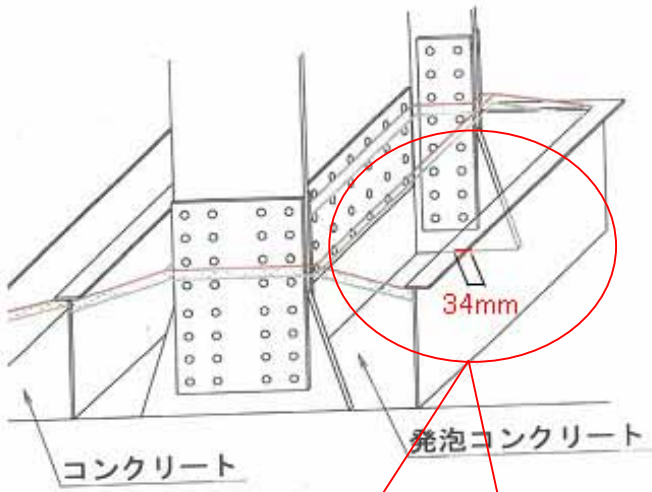
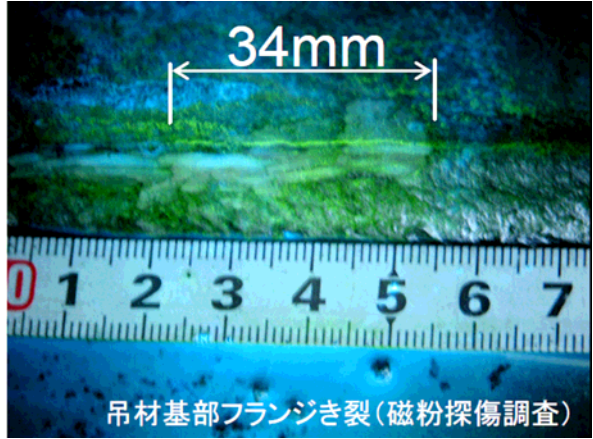
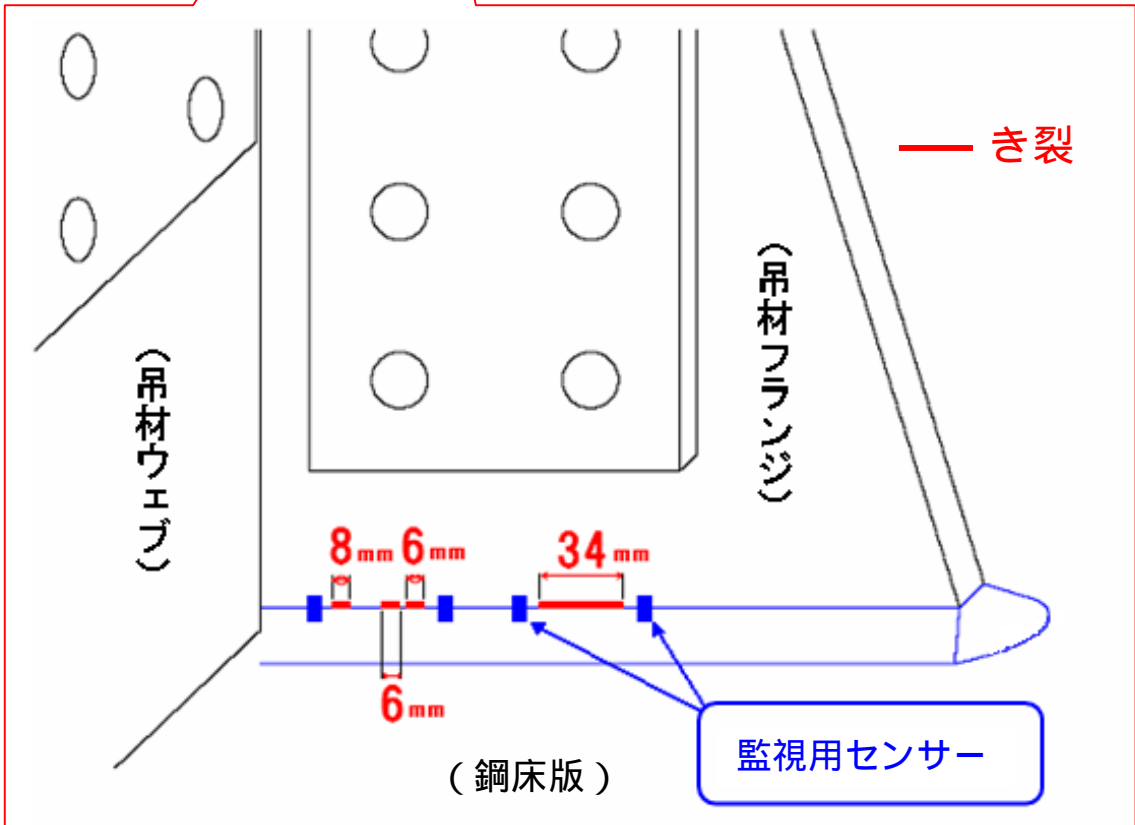
詳細図

現在確認されているき裂は鉛直部材の付け根の一部に生じているものであり、当面の交通に支障はありませんが、放置しておくこと、き裂の進展の可能性等もあることから、引き続き詳細調査と対策の検討を行っていきます。

確認されたき裂については進展の有無を監視しており、他の12箇所の鉛直部材においても、き裂の有無や溶接の状態を非破壊試験により調査(1月中旬～2月中旬)を行い、必要に応じて補修・補強対策の検討を実施する予定です。
