一般国道51号 成田橋（千葉県成田市）鉛直部材の調査結果について

記者発表資料

平成20年5月30日

国土交通省 関東地方整備局 千葉国道事務所

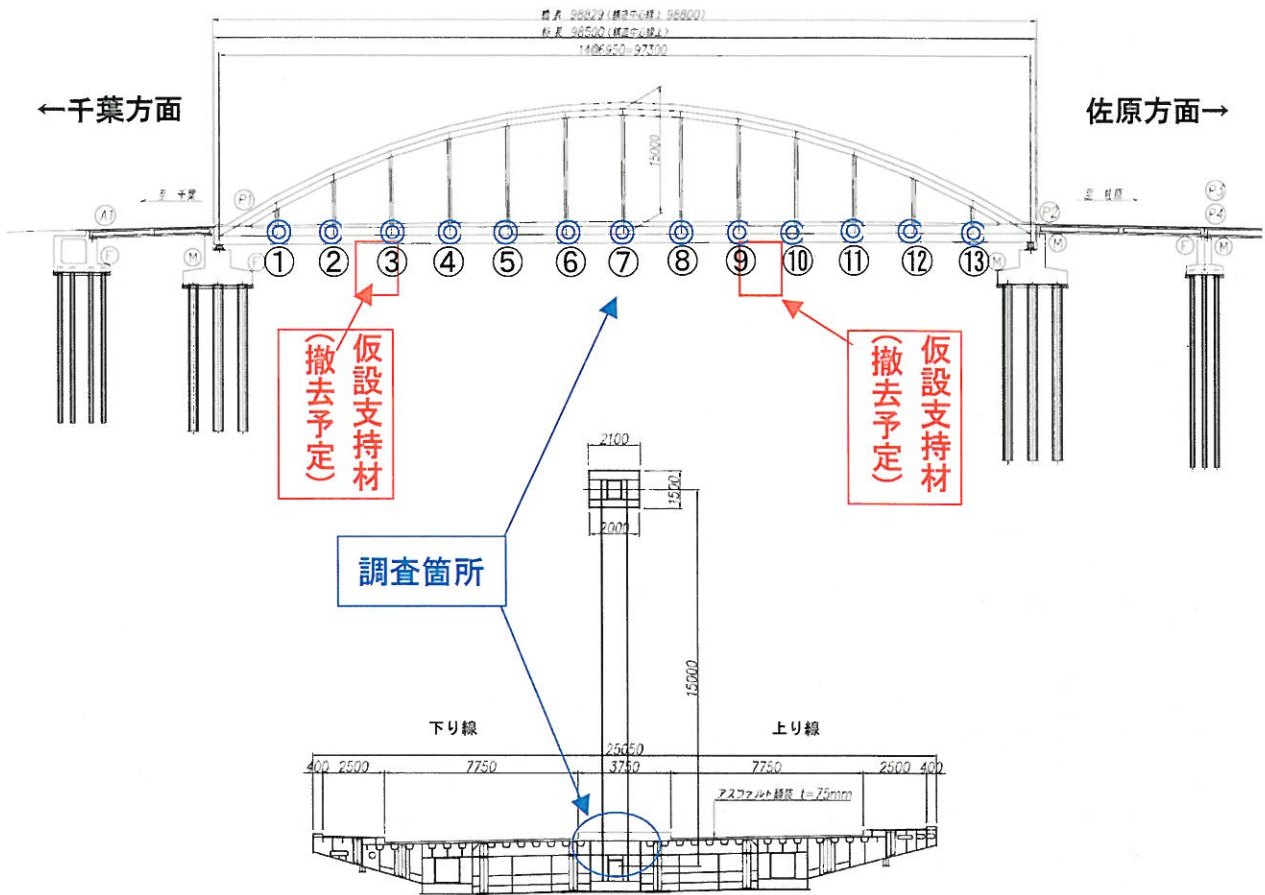
詳細調査箇所

- ・ 中央分離帯のコンクリートに埋め込まれているアーチ鉛直部材（鋼製）13箇所内の、1箇所（7番鉛直部材）で、き裂が確認されました。き裂は、鋼材の付け根の一部に生じているものです。

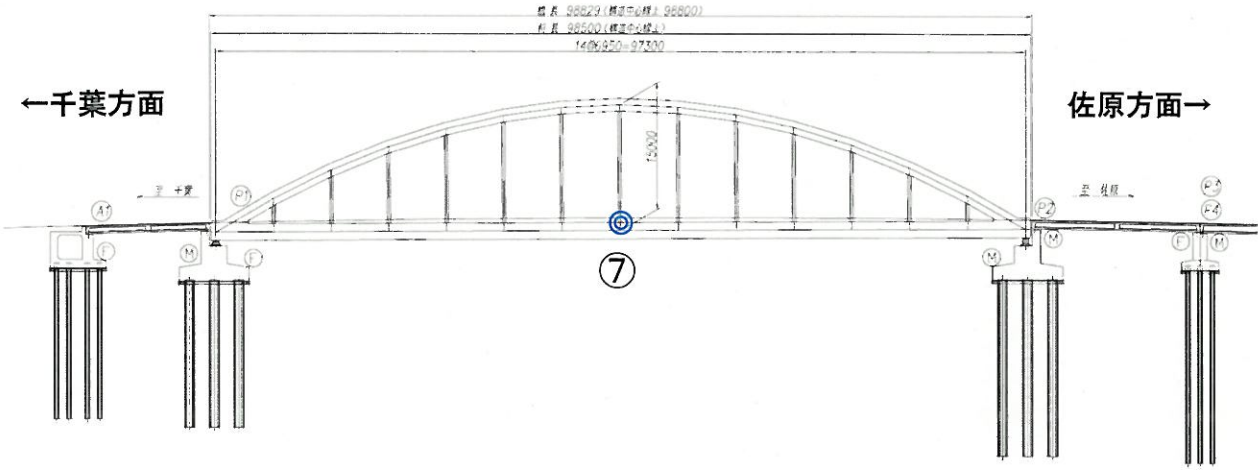
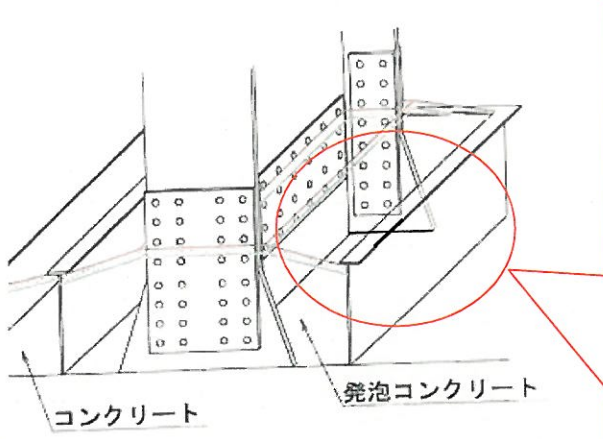
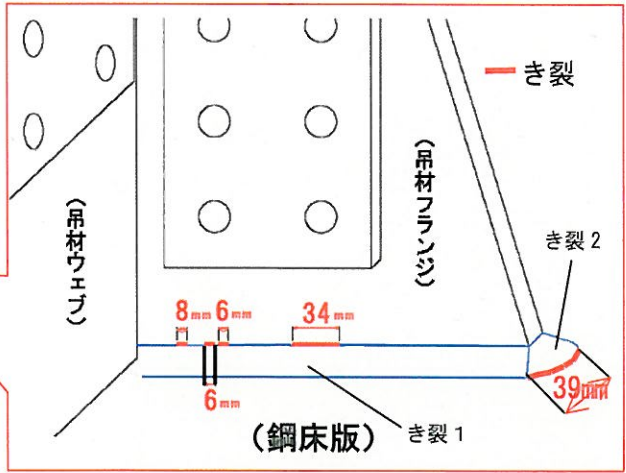
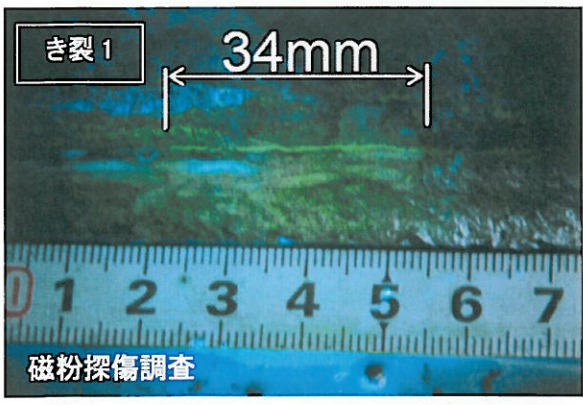
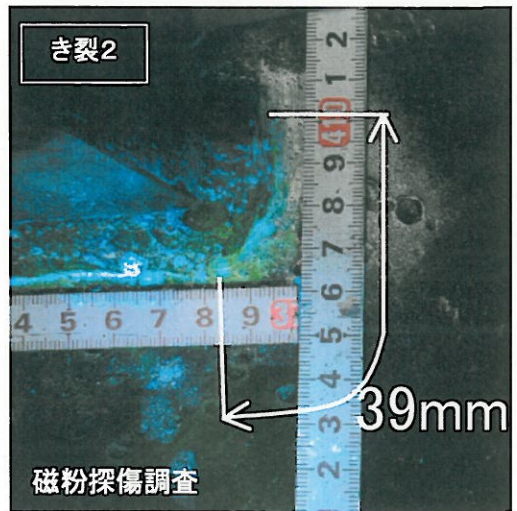
7番鉛直部材調査結果

- 1) 前回お知らせした「7番鉛直部材のき裂」については、確認された平成 19 年 12 月下旬からこれまで、進展はありませんでした。
- 2) 「その他、全ての鉛直部材」についても調査を実施した結果、1 番、4 番、5 番において、き裂が確認されました。
- 3) これらのき裂は、溶接作業の過程で発生した「溶接割れ※」の可能性が高く、活荷重により生じる応力から判断して、進展する可能性は低いと考えられます。

- 1) 今後とも予防保全の観点から、重点的に点検を継続していくこととします。
- 2) 万が一のき裂の進展に備えて設置していた仮設支持材（2箇所）については今回撤去し、遊歩道の迂回措置も解除いたします。

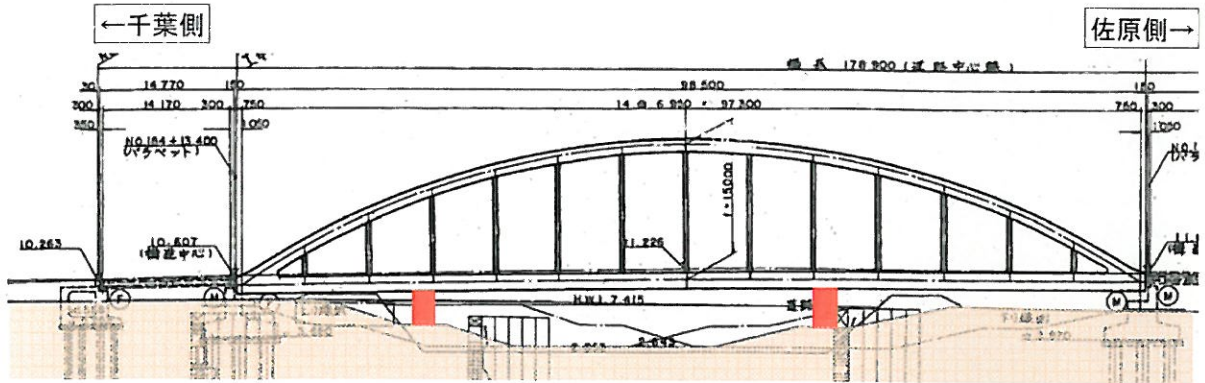
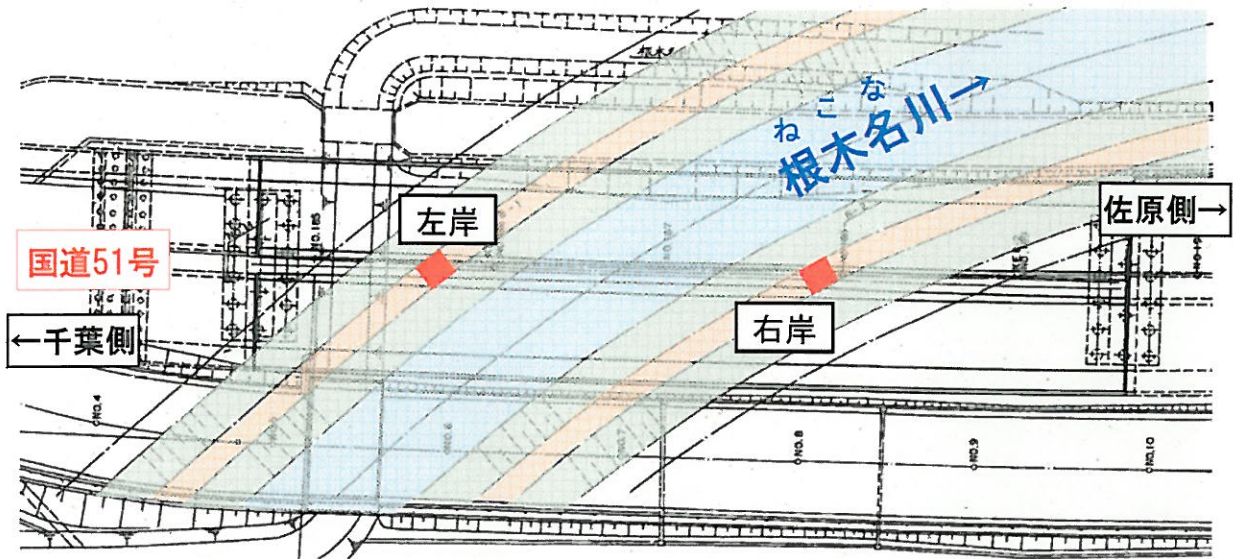
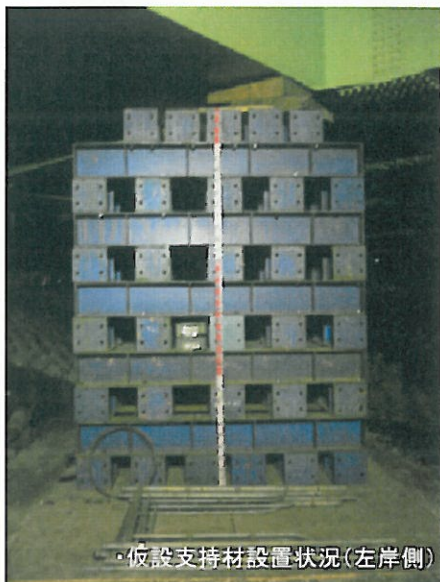
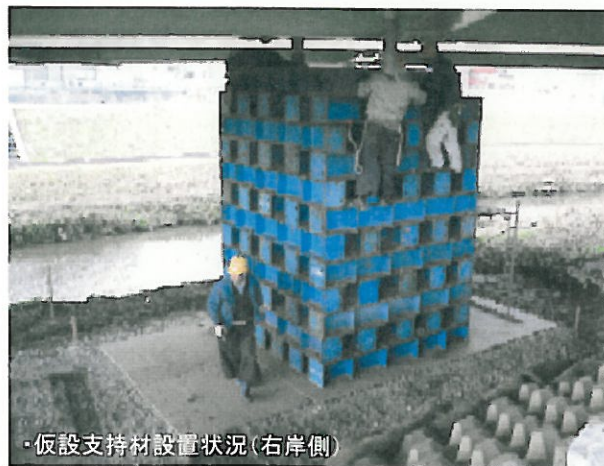
仮設支持材設置位置（撤去予定）

- ・ 当面の交通に支障はありませんが、万が一き裂が進展した場合等に対する安全性確保のため仮設支持材を設置しました。
