令和4年10月21日(金)  
東日本高速道路(株) 関東支社  
東京外環工事事務所  
国土交通省関東地方整備局  
東京外かく環状国道事務所

## 東京外かく環状道路 大泉JCT本線トンネル(南行)工事 における掘進の再開について

# 大泉JCT本線トンネル(南行)工事 シールドマシン 損傷状況の確認結果

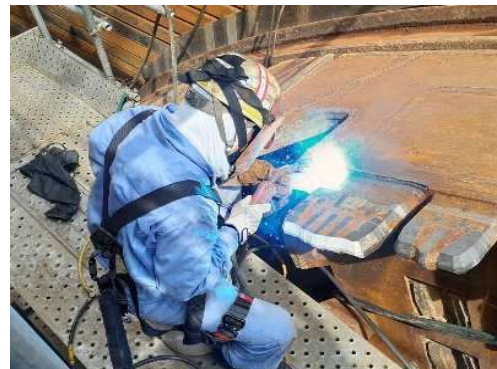
③カッタービット・攪拌翼等の補修

- シールドマシン前面(半径約8m)のカッターには、全体で1,062箇所(1062箇所)の土砂を掘削するためのカッタービットが設置されています。
- 地上からシールドマシンの下端まで開削を行い、損傷状況を確認した結果、109箇所のカッタービットが損傷していることを確認し、補修を行いました。
- 損傷したカッタービットのうち、鋼材の接触想定箇所(カッターの外周から約90cm部分)より内周部分のカッタービットにも損傷が確認されましたが、これらは破断したカッタービットや鋼材片が混在した掘削土をチャンバー内に取り込む際に、カッタービットに接触し損傷したものと推定されます。
- また、カッタービットの他に、攪拌翼が7箇所、外周リング保護ビットが15箇所、裏込め注入管保護ビットが35箇所損傷していることを確認し、補修を行いました。
- 攪拌翼については、掘削土と一緒にチャンバー内に取り込んだカッタービットや鋼材片が攪拌翼に接触して損傷したものと推定され、外周リング保護ビット及び裏込め注入管保護ビットについては、鋼材に直接接触した際に損傷したものと推定されます。

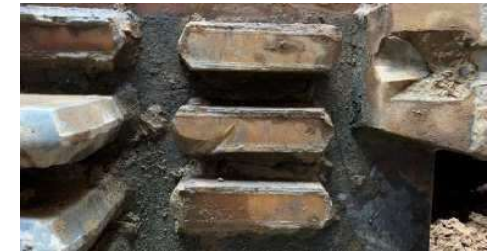
開削後確認	
ビット全数	1,062箇所
うち損傷ビット数	109箇所(+33箇所)
その他の損傷	<ul style="list-style-type: none"> <li>・攪拌翼 7箇所</li> <li>・外周リング保護ビット 15箇所</li> <li>・裏込め注入管保護ビット 35箇所</li> </ul>

カッタービット  
【地山の土を削る部材】

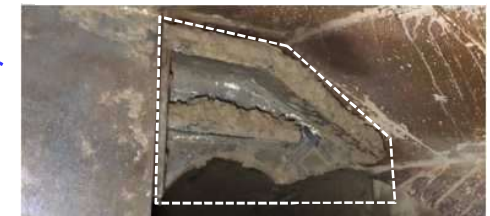
攪拌翼  
【チャンバー内に取り込んだ土砂等をほぐす部材】

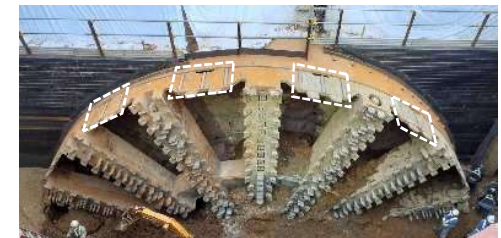
外周リング保護ビット  
【外周リングを保護する部材】

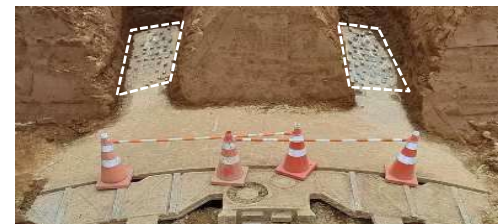
裏込め注入管保護ビット  
【裏込め注入材を注入するための管を保護する部材】

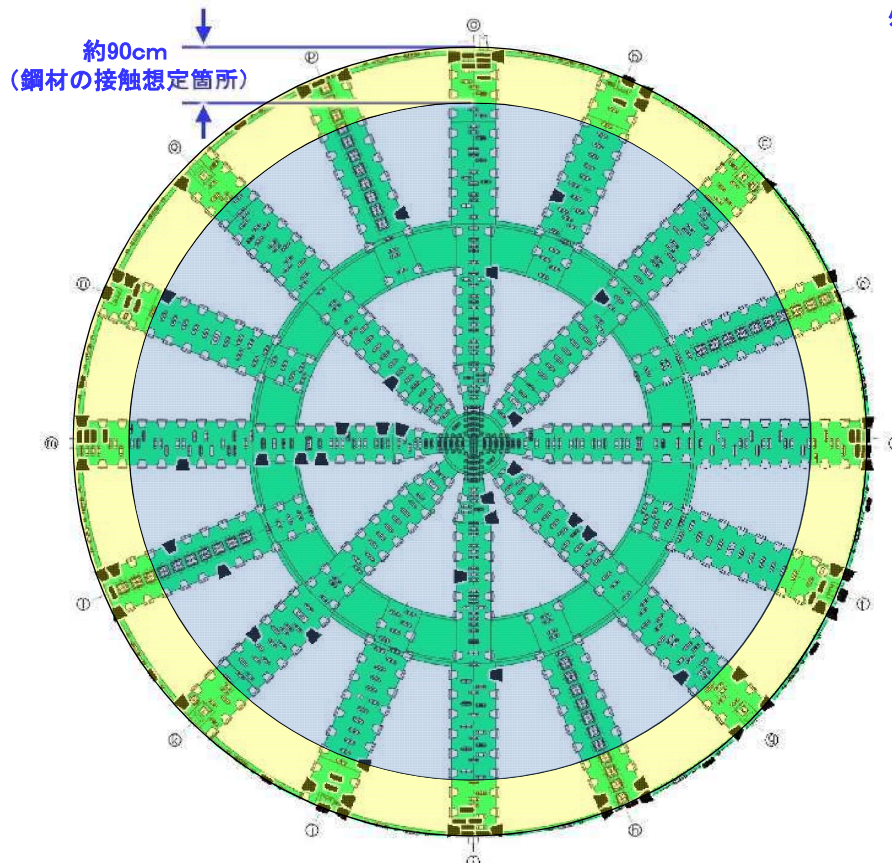
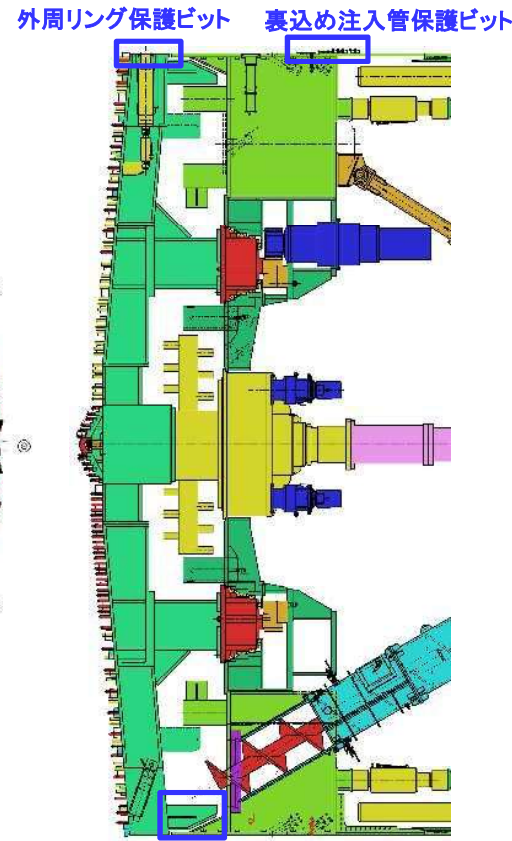
(正面図)

4/28記者発表時確認範囲
  開削後確認範囲

補修箇所
