令和4年10月21日(金)
東日本高速道路(株)関東支社
国土交通省関東地方整備局

東京外かく環状道路 大泉JCT本線トンネル(南行)工事 における掘進の再開について

大泉JCT本線トンネル(南行)工事 シールドマシン 損傷状況の確認結果

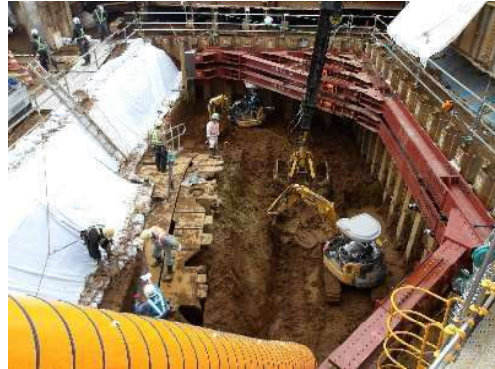
①地上からの開削作業

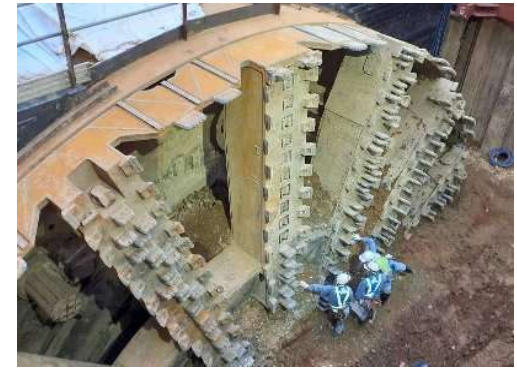
②損傷した部材等の確認

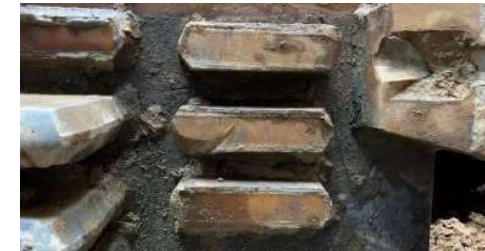
カッタービット
【地山の土を削る部材】

- シールドマシン前面(半径約8m)のカッターには、全体で1,062箇所(箇所)の土砂を掘削するためのカッタービットが設置されています。
- 地上からシールドマシンの下端まで開削を行い、損傷状況を確認した結果、109箇所のカッタービットが損傷していることを確認し、補修を行いました。
- 損傷したカッタービットのうち、鋼材の接触想定箇所(カッターの外周から約90cm部分)より内周部分のカッタービットにも損傷が確認されましたが、これらは破断したカッタービットや鋼材片が混在した掘削土をチャンバー内に取り込む際に、カッタービットに接触し損傷したものと推定されます。
- また、カッタービットの他に、攪拌翼が7箇所、外周リング保護ビットが15箇所、裏込め注入管保護ビットが35箇所損傷していることを確認し、補修を行いました。
- 攪拌翼については、掘削土と一緒にチャンバー内に取り込んだカッタービットや鋼材片が攪拌翼に接触して損傷したものと推定され、外周リング保護ビット及び裏込め注入管保護ビットについては、鋼材に直接接触した際に損傷したものと推定されます。

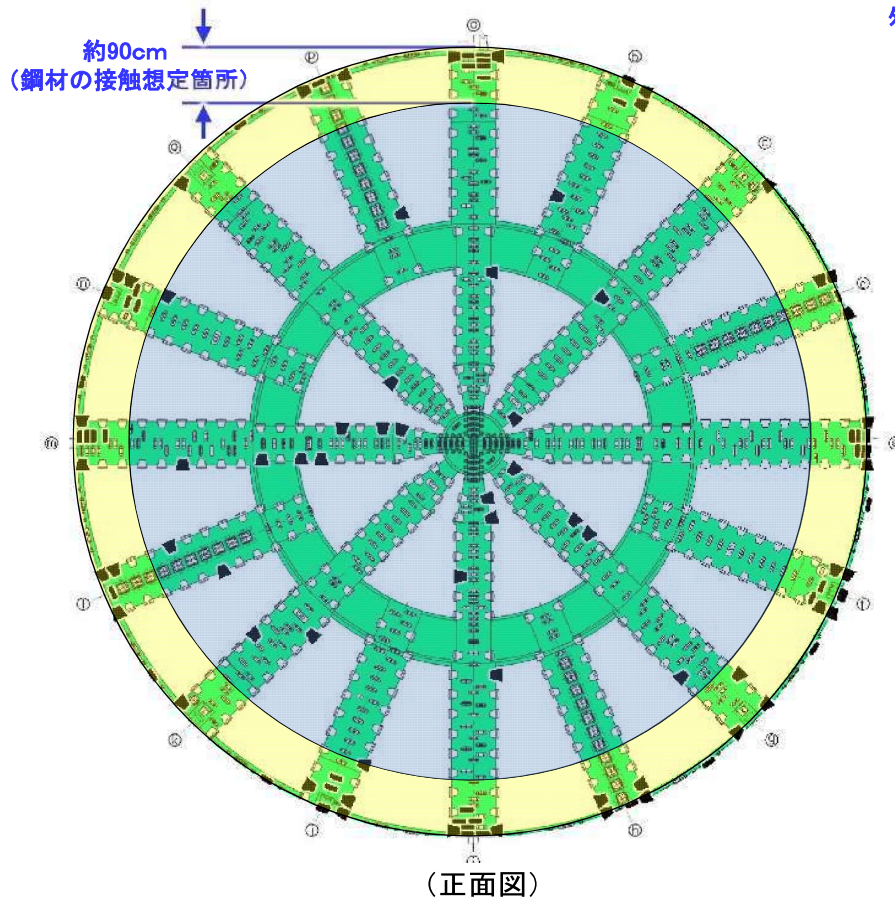
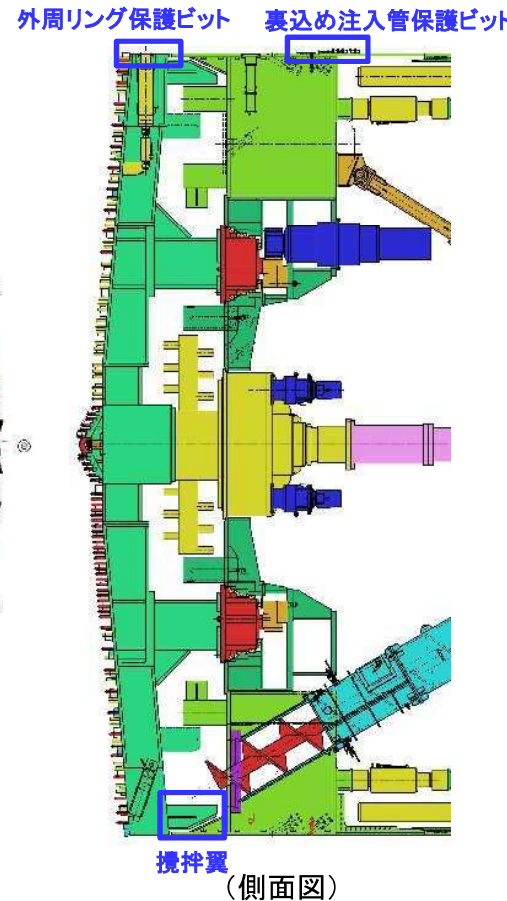
4/28記者発表時	
確認ビット数	222箇所
うち損傷ビット数	76箇所
その他の損傷	・攪拌翼

開削後確認	
ビット全数	1,062箇所
うち損傷ビット数	109箇所(+33箇所)
その他の損傷	<ul style="list-style-type: none"> ・攪拌翼 7箇所 ・外周リング保護ビット 15箇所 ・裏込め注入管保護ビット 35箇所
