那珂川上流管内堤防詳細点検結果情報図

那珂川下流管内堤防詳細点検結果情報図（その1）

那珂川下流管内堤防詳細点検結果情報図（その2）

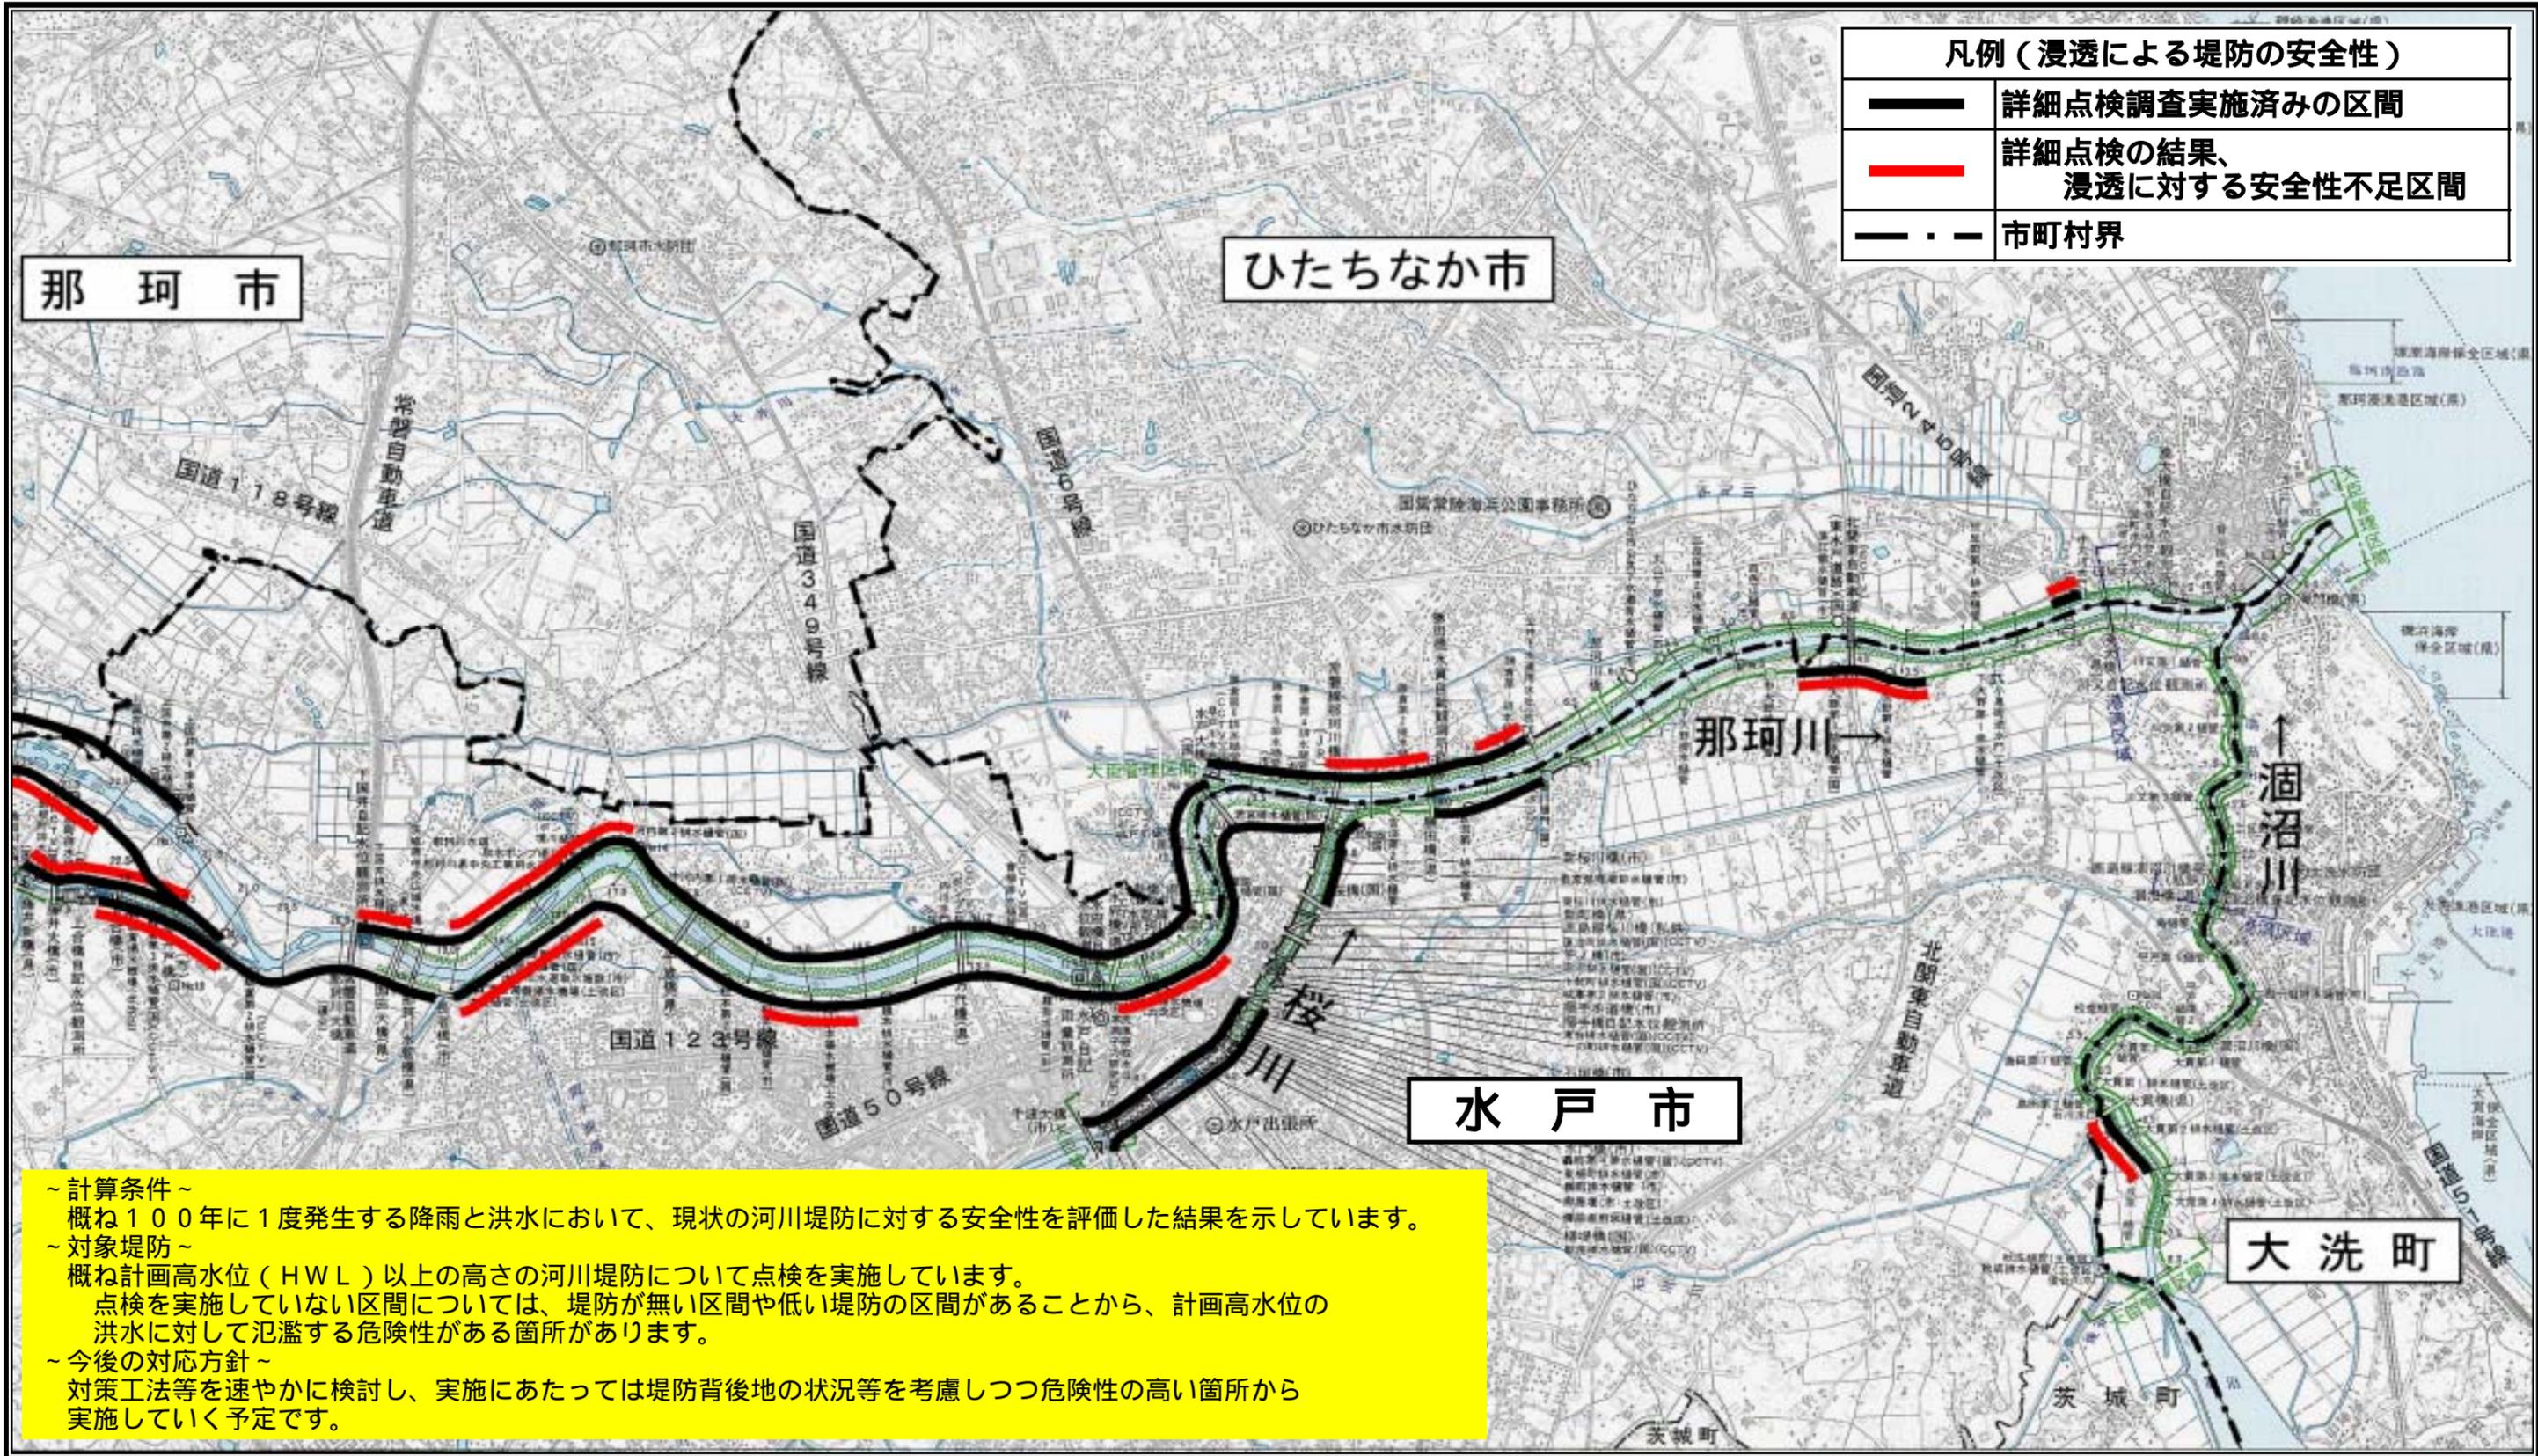
~ 計算条件 ~
 概ね100年に1度発生する降雨と洪水において、現状の河川堤防に対する安全性を評価した結果を示しています。
 ~ 対象堤防 ~
 概ね計画高水位（HWL）以上の高さの河川堤防について点検を実施しています。
 点検を実施していない区間については、堤防が無い区間や低い堤防の区間があることから、計画高水位の洪水に対して氾濫する危険性がある箇所があります。
 ~ 今後の対応方針 ~
 対策工法等を速やかに検討し、実施にあたっては堤防背後地の状況等を考慮しつつ危険性の高い箇所から実施していく予定です。

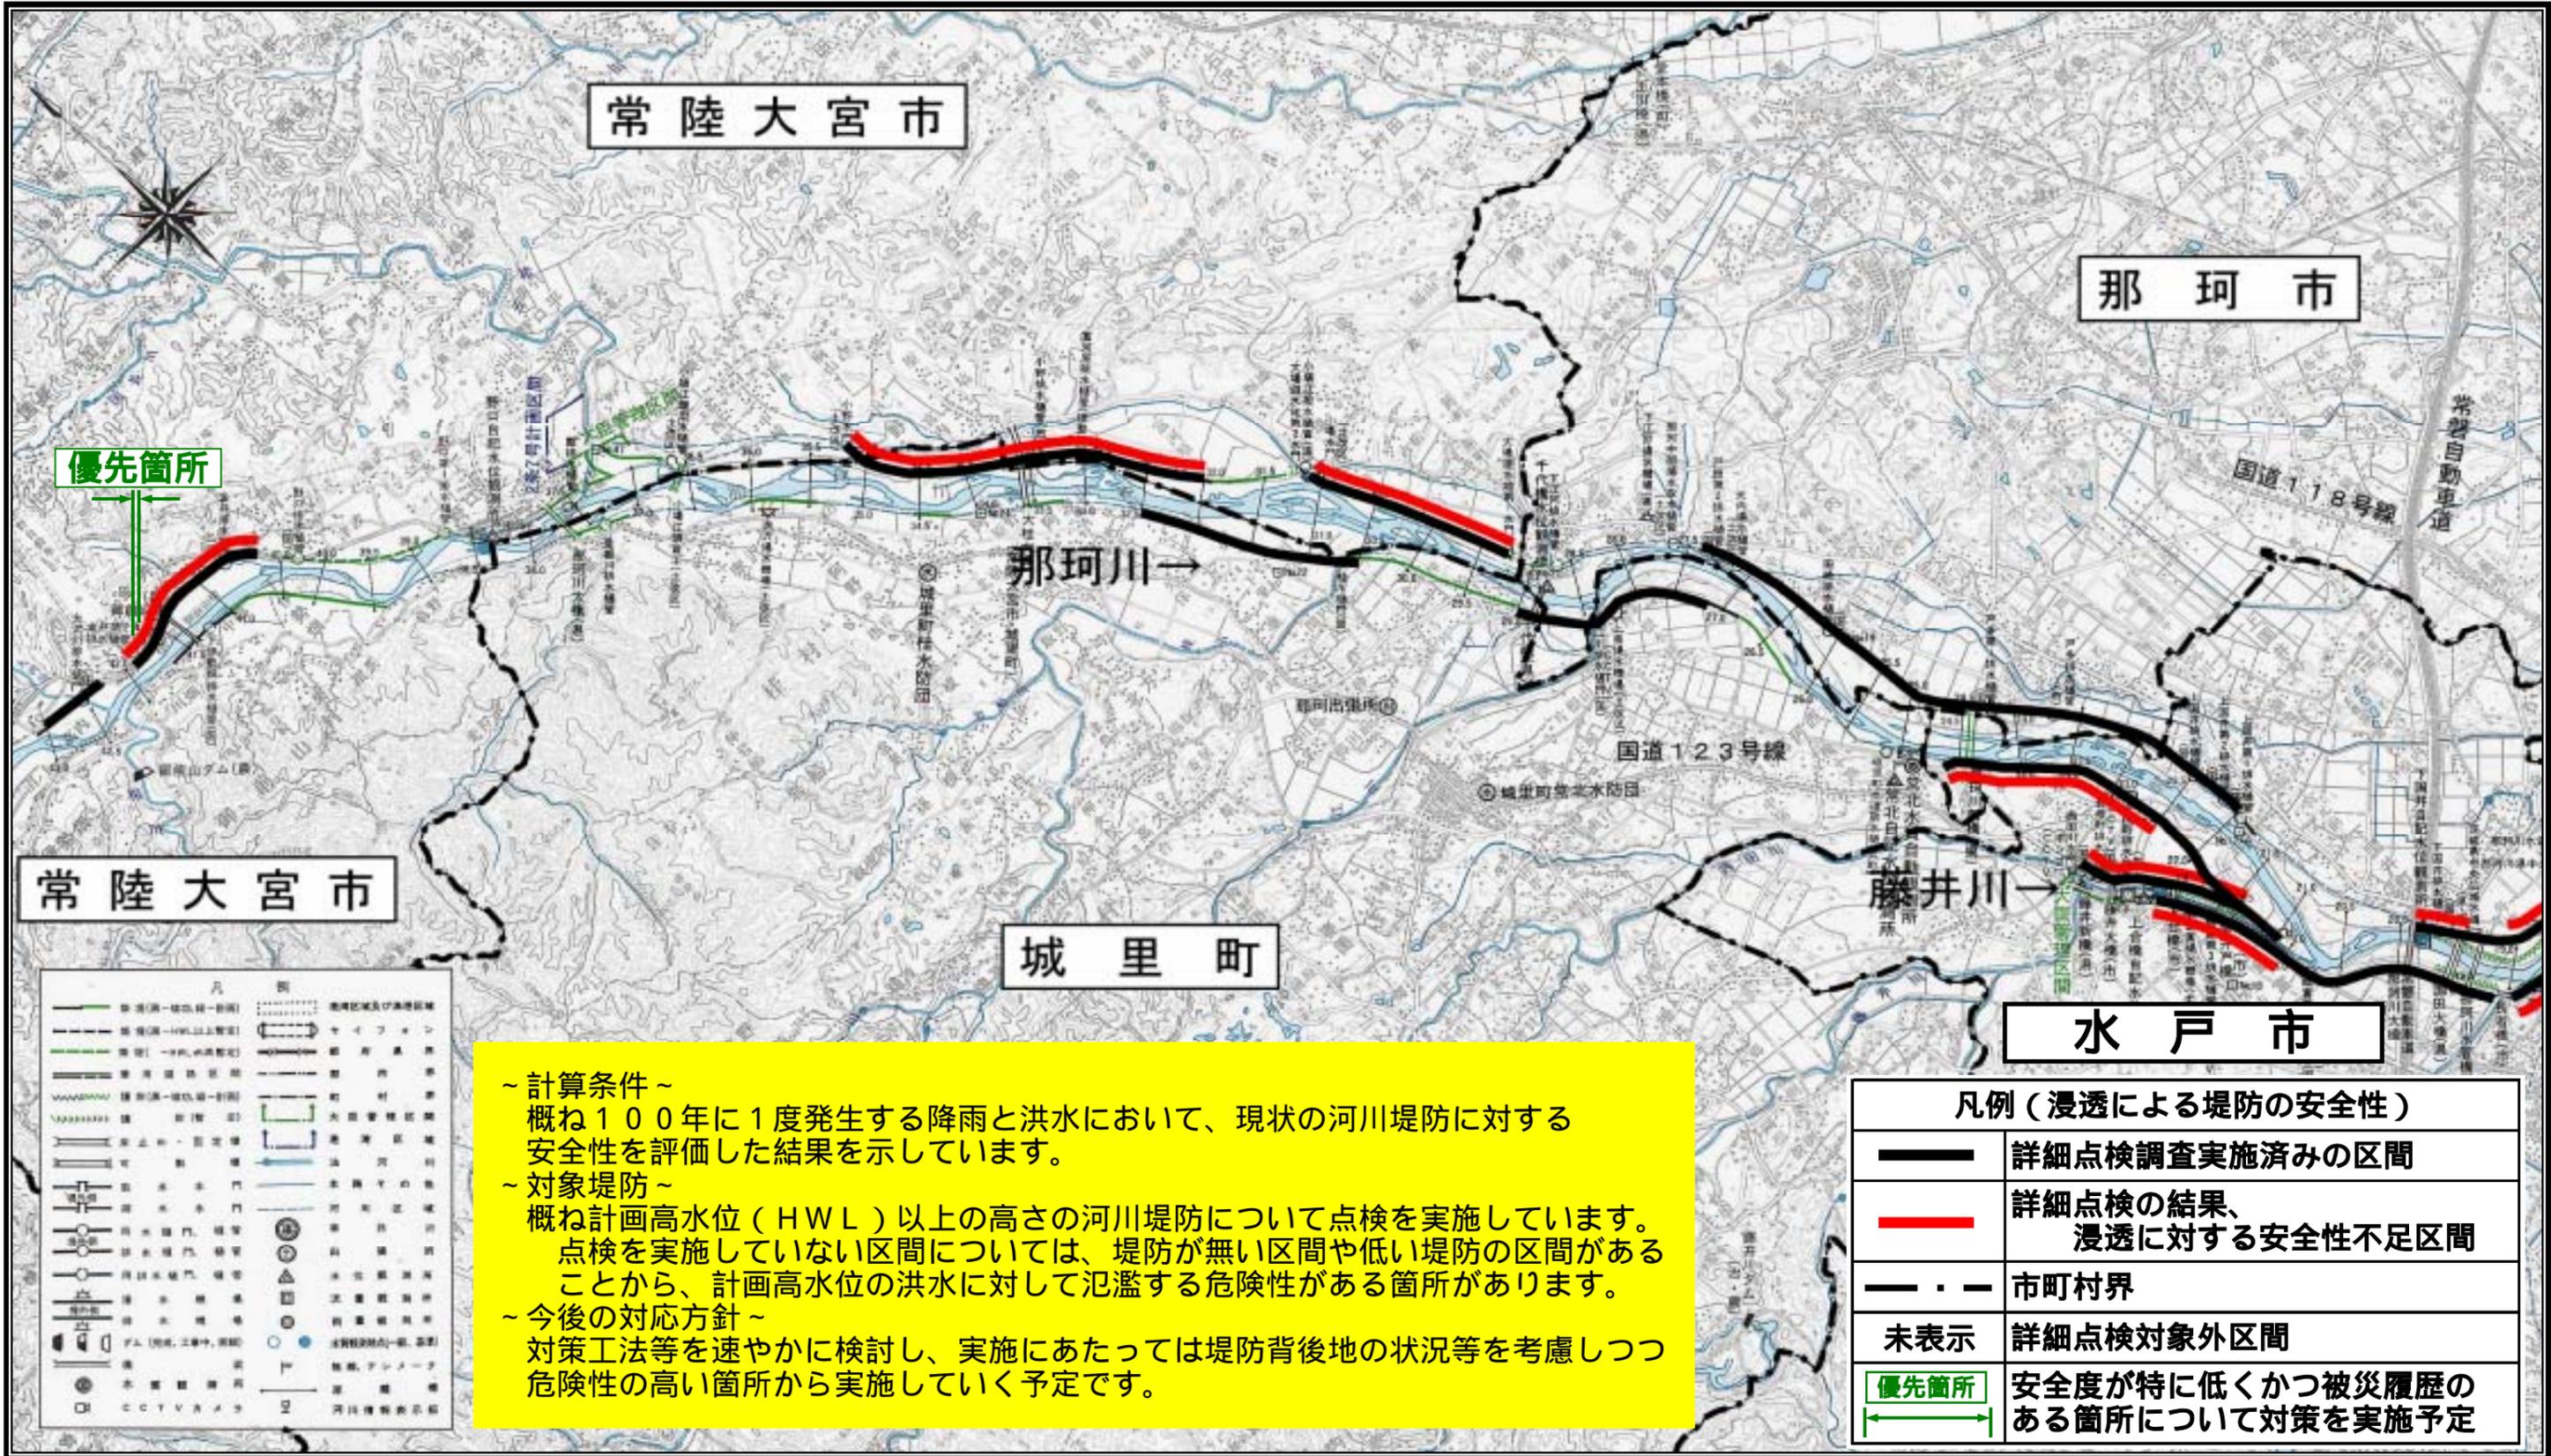
~ 計算条件 ~
 概ね100年に1度発生する降雨と洪水において、現状の河川堤防に対する安全性を評価した結果を示しています。

~ 対象堤防 ~
 概ね計画高水位（HWL）以上の高さの河川堤防について点検を実施しています。点検を実施していない区間については、堤防が無い区間や低い堤防の区間があることから、計画高水位の洪水に対して氾濫する危険性がある箇所があります。

~ 今後の対応方針 ~
 対策工法等を速やかに検討し、実施にあたっては堤防背後地の状況等を考慮しつつ危険性の高い箇所から実施していく予定です。
