国道15号 北品川1丁目で発見された空洞の原因調査と復旧について（結果）

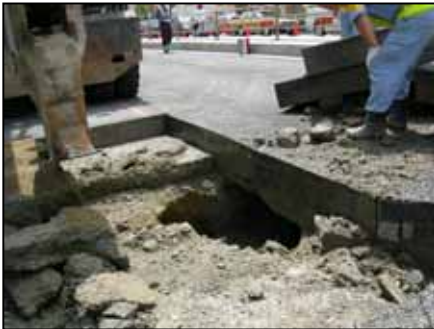
・深さ0.41mのところに縦1.0m、横1.3m、厚さ0.43mの空洞

・水を注水した結果、既設の埋設物（NTT通信管）に沿って、水みちが確認されました。

確認された空洞は、水みちにより土砂が流出して発生したものと推定されます。

8月4日現地調査時に確認した空洞

砂で埋め戻し、碎石とアスファルトにて舗装を復旧しました。

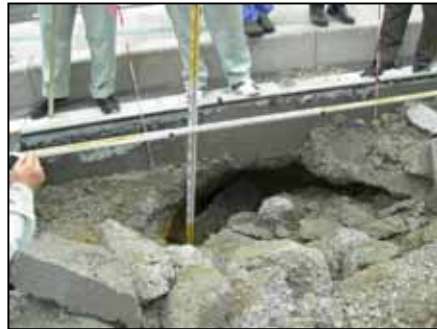
・深さ0.41mのところに縦1.45m、横0.65m、厚さ0.92mの空洞

なお、局部的に厚さ1.6mの部分がありました。

・水を注水した結果、既設の埋設物（共同溝）に沿って、水みちが確認されました。

中央分離帯付近の空洞

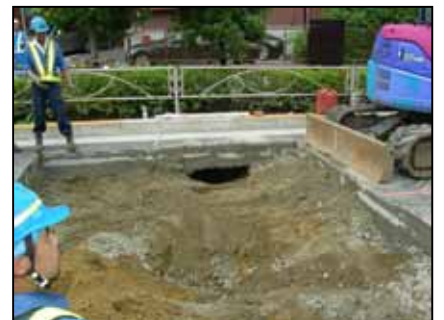
・深さ0.4mのところに縦0.8m、横2.0m、厚さ0.55mの空洞

・水を注水した結果、既設の埋設物（NTT通信管）に沿って、水みちが確認されました。

歩車道境界付近の空洞

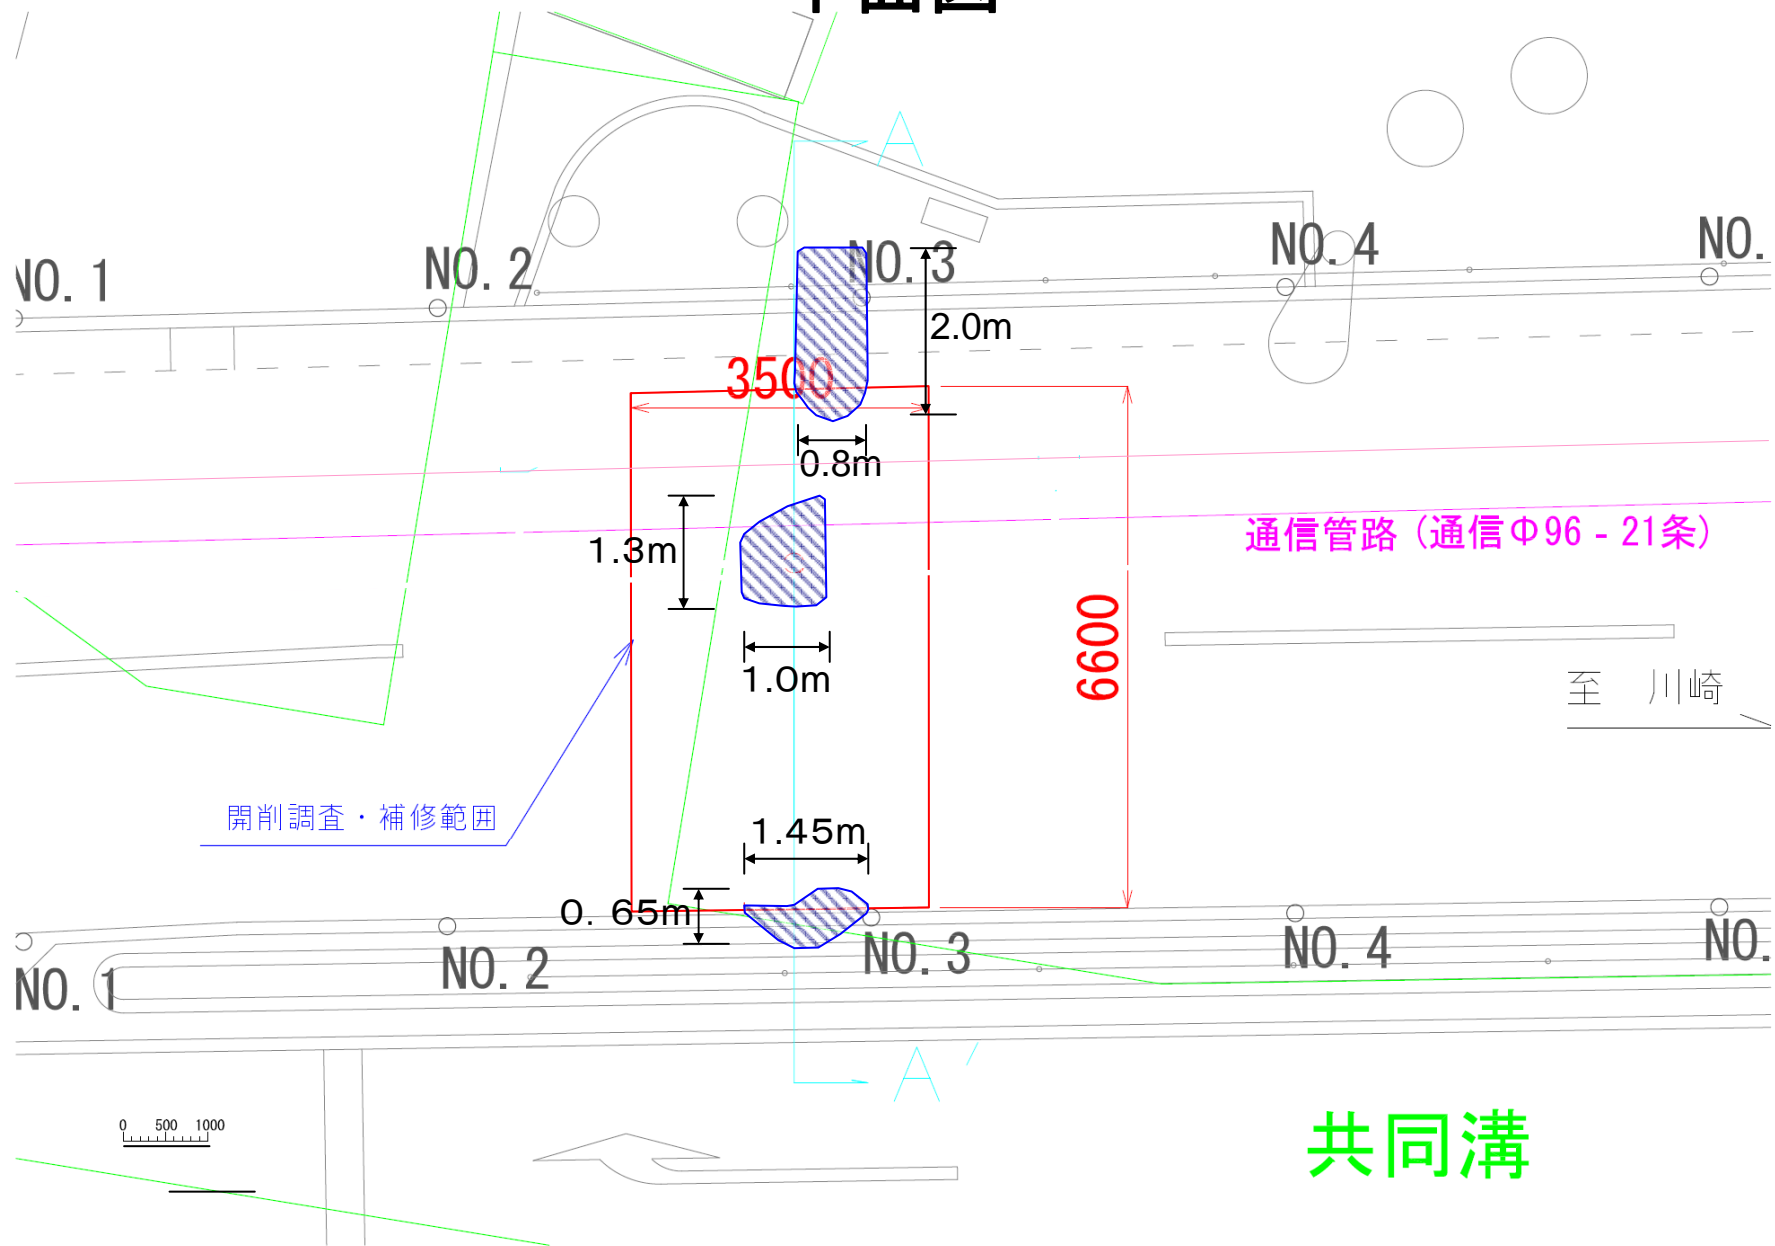
平面図

開削調査・補修範囲

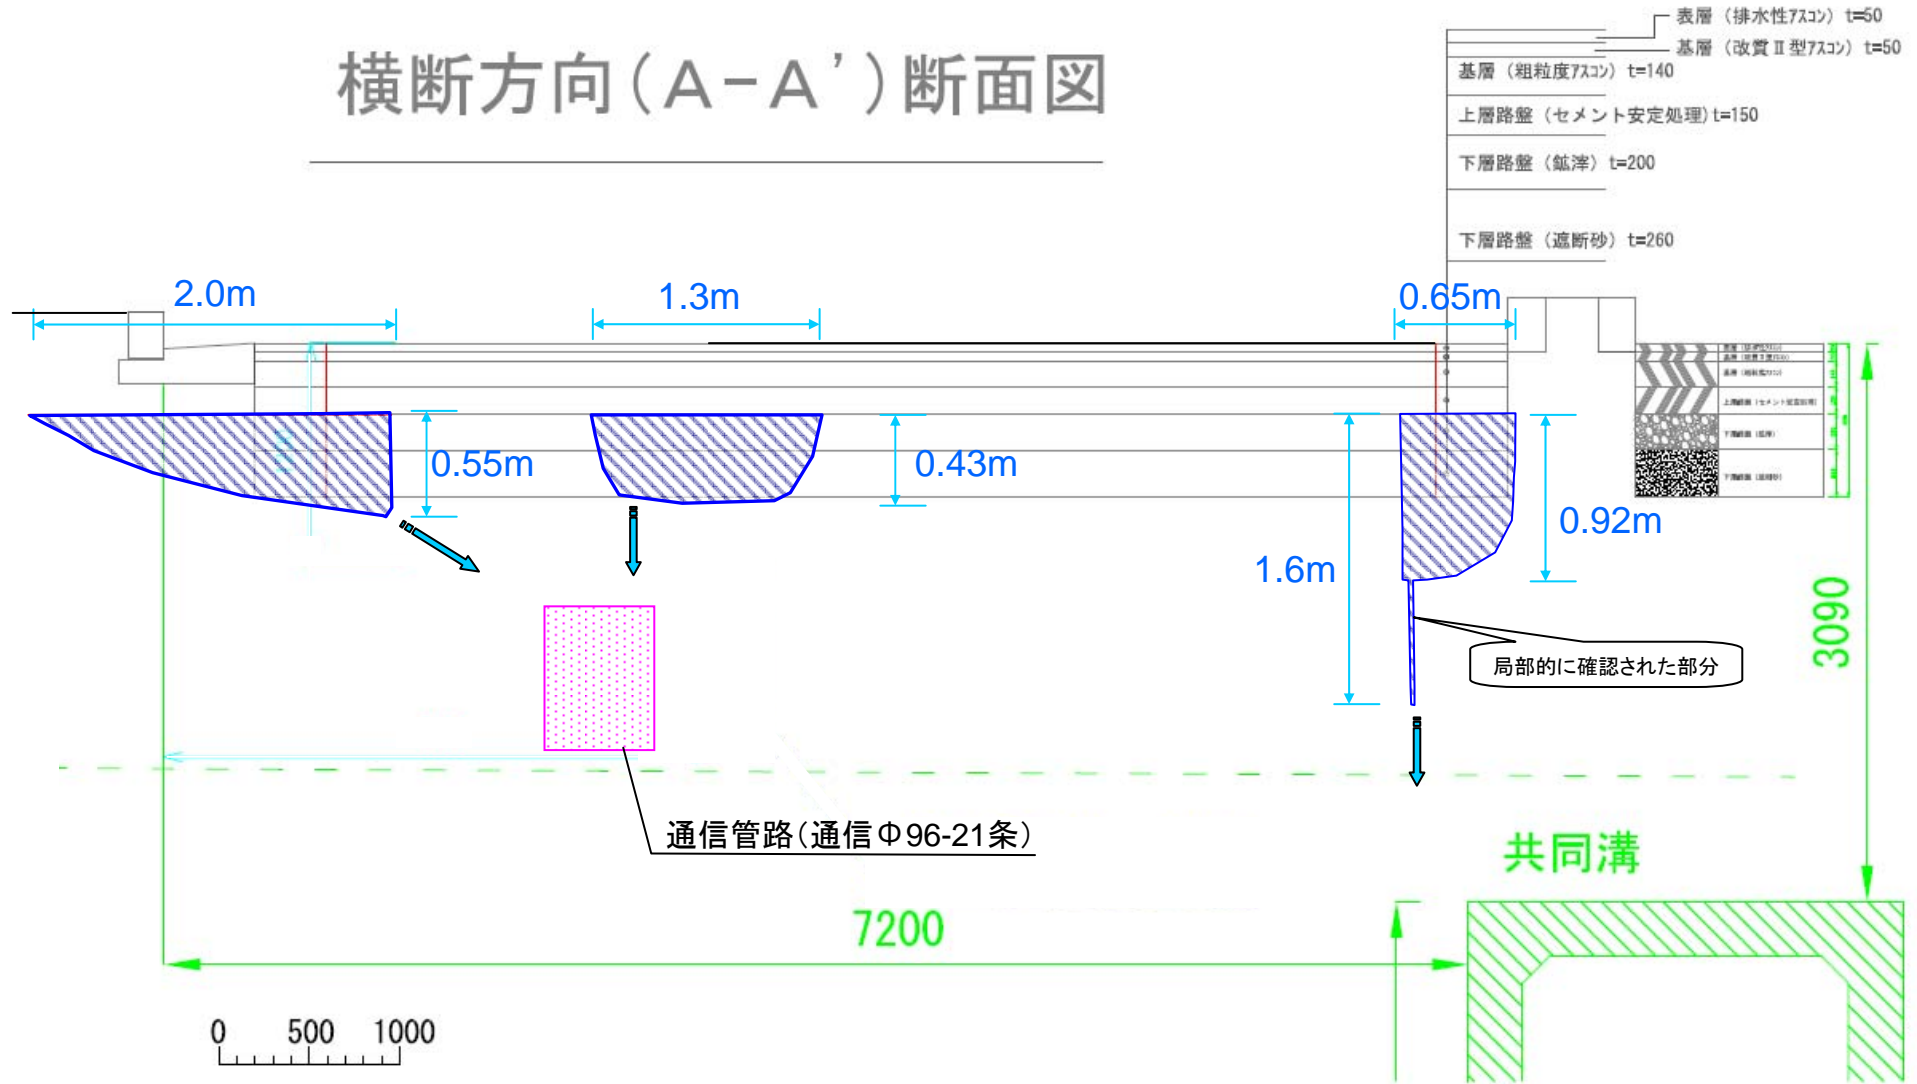
横断方向(A-A')断面図

➡ : 水の抜けた方向を示す
