# 【1】霞ヶ浦での波浪現象[1/2]

## 【2】波浪による被災実態〔1/2〕

# 【3】波浪対策施設の考え方

# 【4】波浪対策の効果〔1/2〕

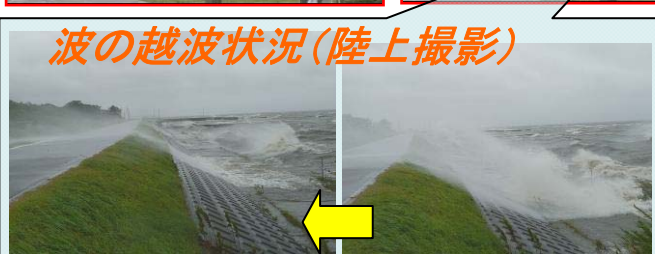
波の越波状況(陸上撮影)

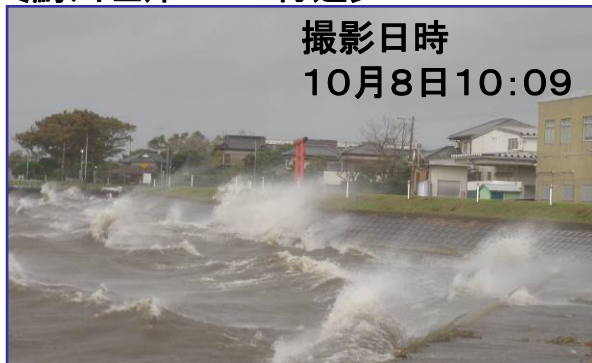
鹿嶋市大船津地先  
[鰐川左岸4.80k付近]

## 民家へ打ち寄せる越波状況 [平成21年10月台風20号]

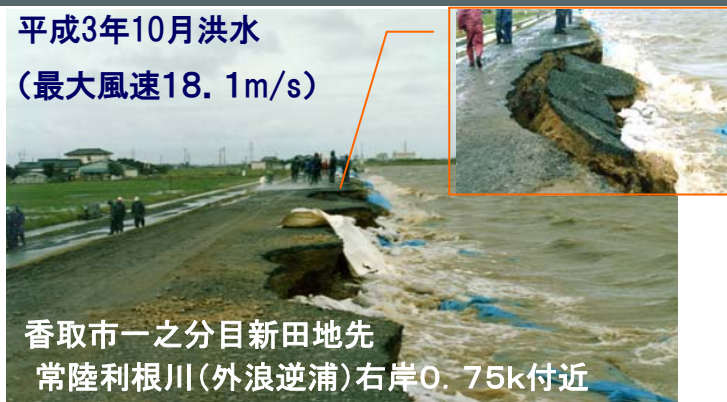
平成3年10月洪水  
(最大風速18.1m/s)

◆洪水時には、出水による湖面の水位上昇や強風による湖面水位の偏りと高波浪が発生することから、**堤防前面の洗掘**ならびに**堤防法肩等の洗掘被害**が発生している。

### 被災事例 〔平成3年台風22号出水〕

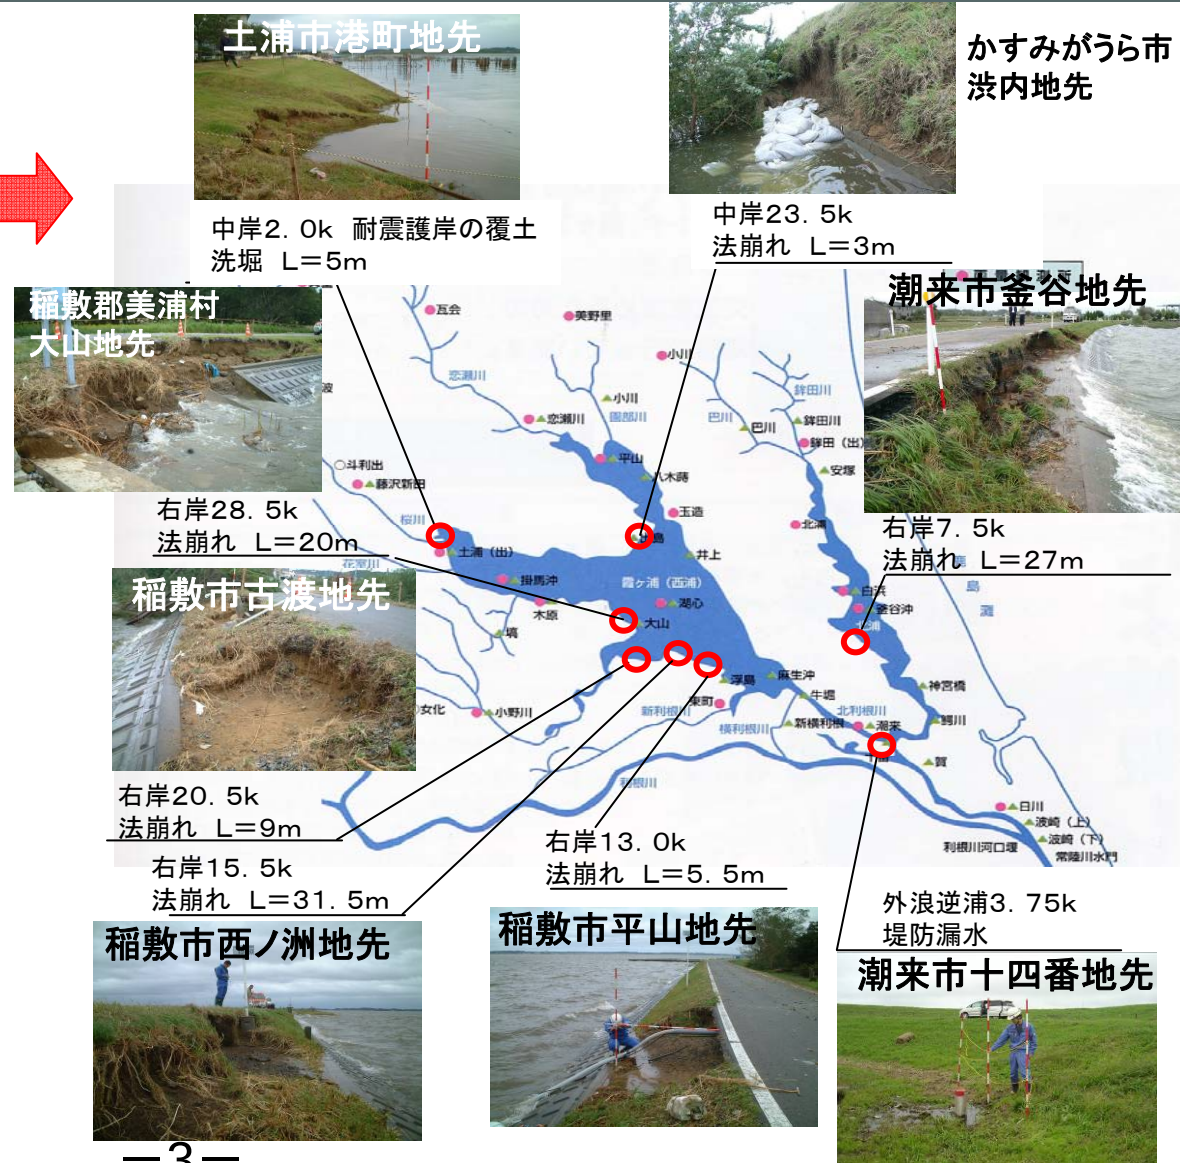
### 被災事例 〔平成16年台風22号出水〕

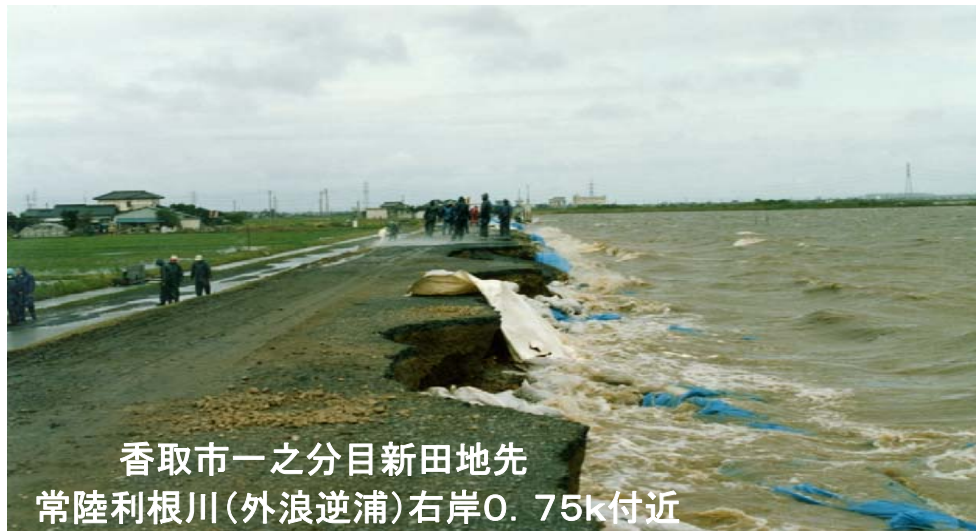
香取市一之分目新田地先  
常陸利根川(外浪逆浦)右岸0.75k付近

平成3年10月洪水（最大風速18.1m/s）

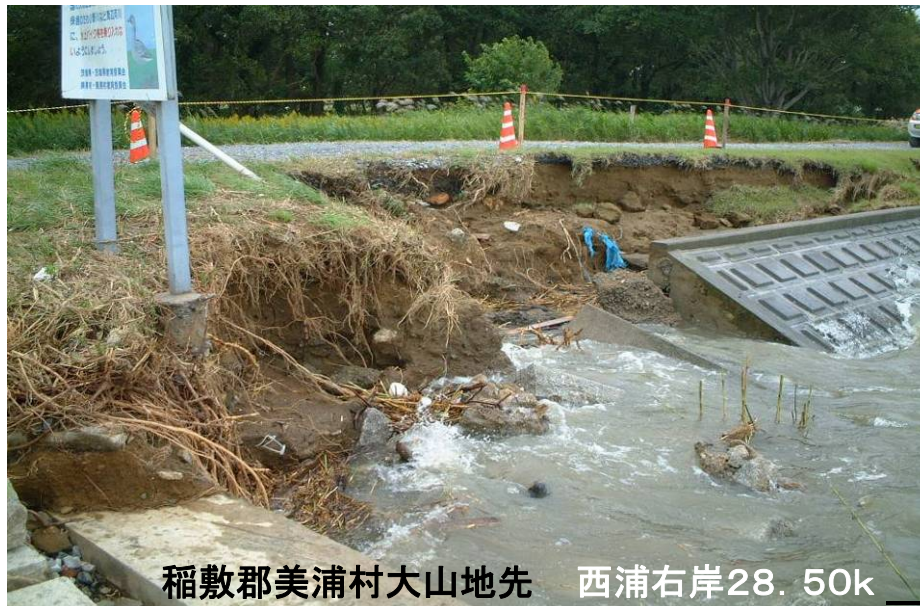
稲敷郡美浦村大山地先 西浦右岸28.50k

平成16年10月洪水（最大風速24.8m/s）

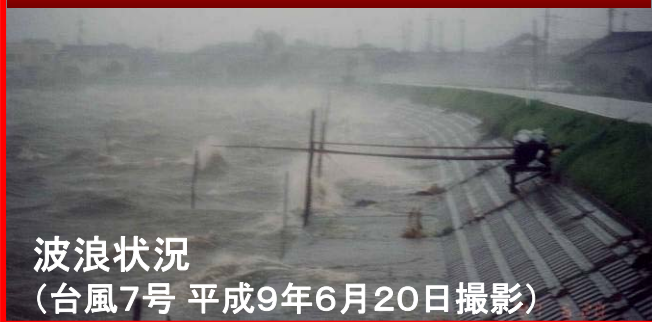
波浪状況  
(台風7号 平成9年6月20日撮影)

## 【整備前】堤防への越波状況

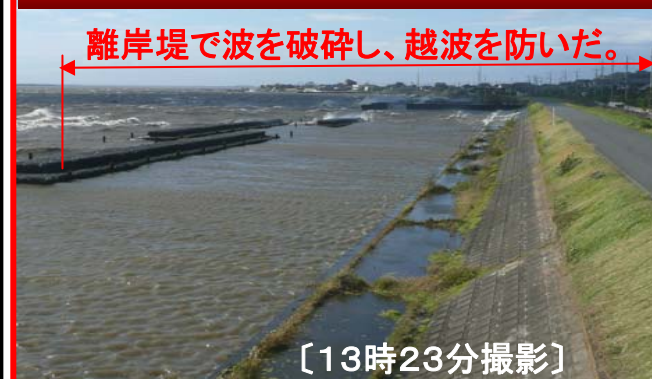
〔13時23分撮影〕

## 【効果】堤防への越波を防止

- ◆ 平成12年3月に波浪対策(離岸堤)を設置。
- ◆ 台風18号(H21.10)では、堤防への越波を防止した。
- ◆ 堤防基礎の洗掘や堤防法崩を防いだ。

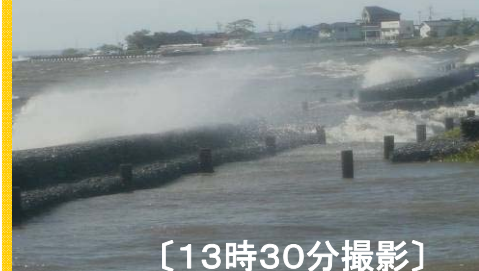
〔13時30分撮影〕

## 沖側の波を破碎している状況

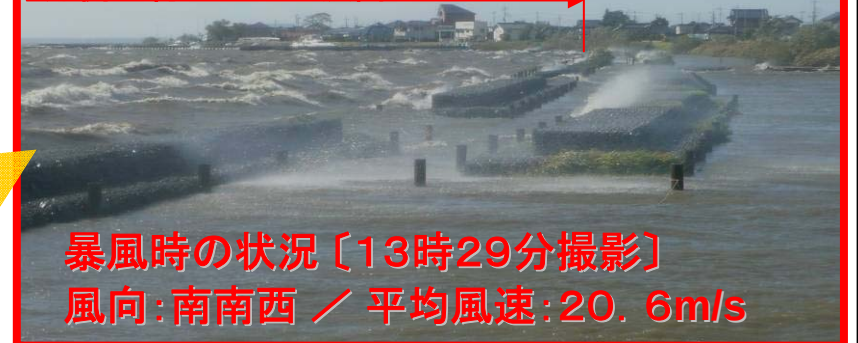
暴風時の状況〔13時29分撮影〕

## 沖側は約1.0mの波高

風向:南南西 / 平均風速:20.6m/s
