考察概要

モニタリング調査結果の考察概要【対策工による地形変化と植物遷移の関係】

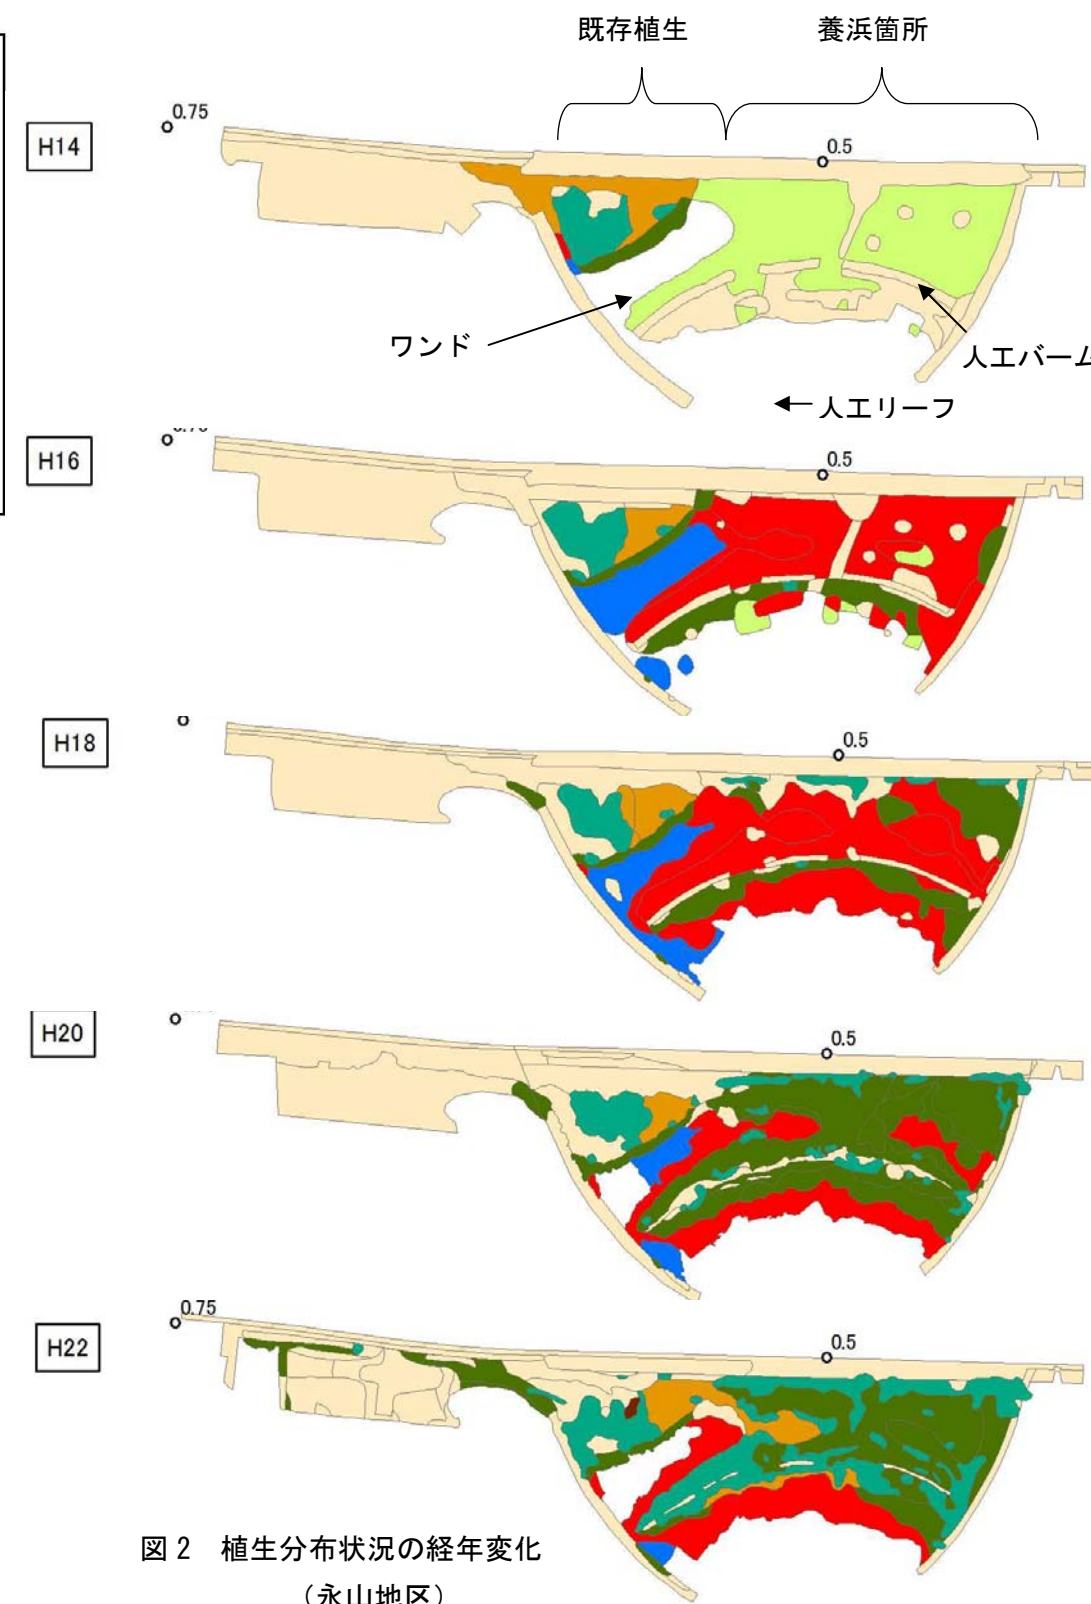
図 2 植生分布状況の経年変化 (永山地区)

- 既存植生は、養浜箇所や人工バーム前面に比べて植生変化が少なかった。人工バーム前面は、特にヒメガマ群落の増加が著しい。
- 養浜箇所では、エゾウキヤガラ群落、ヒメガマ群落、ヨシ群落の順に遷移し、最後はヤナギ林が、堤防沿いや人工バーム沿いに拡大した。
- 低標高箇所では、上記遷移はみられず、ヒメガマ群落が維持されていた。特に、人工バーム前面では増加傾向であり、人工リーフの消波効果によるものと考えられる。
- 人工バームの前後では、堆砂が進み、このことがヤナギの定着に寄与したと考えられる。施工時の標高とその後の地形変化によって、遷移過程が異なった。(堆砂箇所によっては、植生基盤の比高の違いが要因となり、この永山地区ではヤナギ、大船津ではヨシ群落と違いが認められた。)

**養浜箇所**： 対策直後、エゾウキヤガラ群落が発生していた。H16 にはヒメガマ群落がほとんどを占めていた。H18 には、ヨシ群落が増大し、ヤナギ林が堤防付近に侵入していた。H20 には、さらにヨシ群落が増大し、ヒメガマ群落が大きく減少した。ヤナギ林が堤防付近以外にも人工バーム沿いに侵入していた。H22 には、さらにヒメガマ群落が減少し、ワンド周辺のみとなった。一部でカササゲヨシ群落が発生した。全体にヤナギ林の増加が顕著であり、既存植生の構成と似てきた。

**ワンド**： 対策直後、植生が未成立であった。H16 には浮葉・浮遊植物群落が全面を覆っていた。H18 には、ヒメガマ群落がワンド内に拡大した。H20 には、浮葉・浮遊植物群落が半減した。H22 には、ワンド内の浮葉・浮遊植物群落が消失した。

**人工バームの前面**： 対策直後、その他の植生とエゾウキヤガラ群落が発生していた。H16 には、ヨシ群落、ヒメガマ群落等の抽水植物群落が発生した。H18 には、ヒメガマ群落が沖側へ拡大した。H20 にはヨシ群落が増大、ヒメガマ群落と置き換わる箇所があり、またヤナギ林が侵入した。H22 には、ヤナギ林の増大が顕著であった。

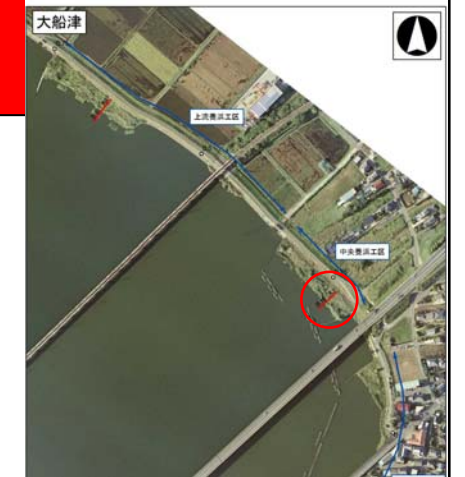
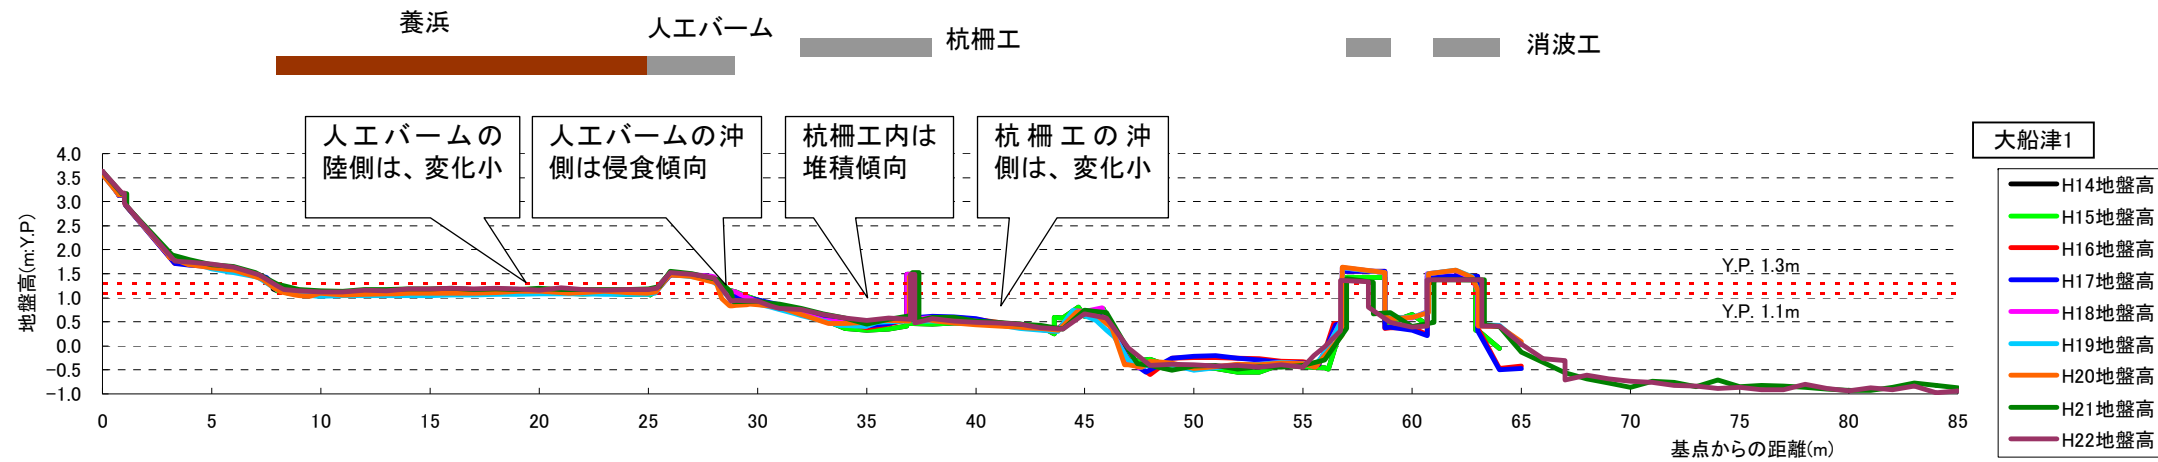
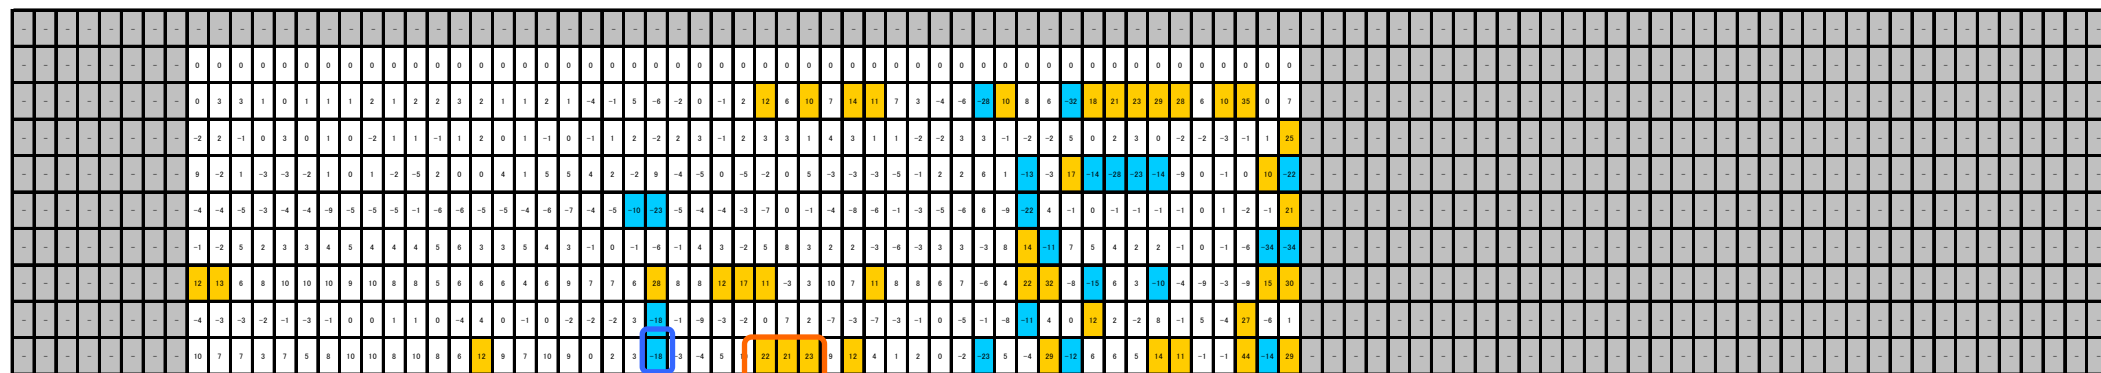
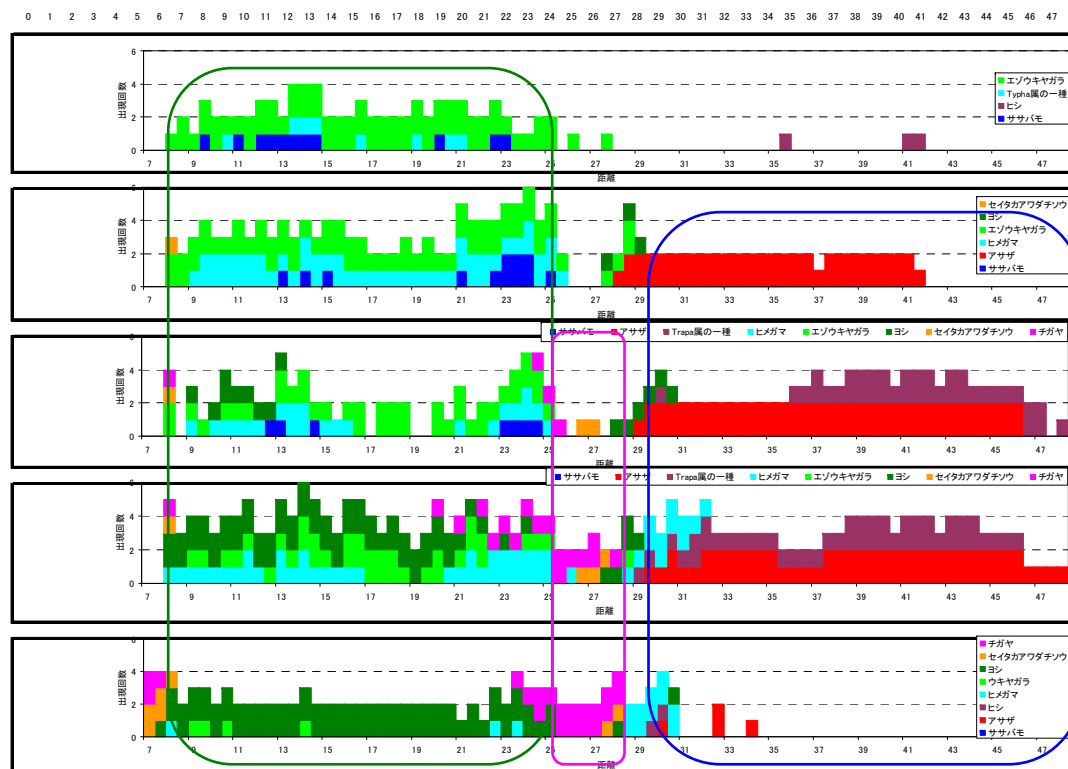
養浜箇所は植生が大きく変化

人工バーム上は侵入が遅い

沖側はアサザが生育拡大後、消失。地形の侵食はない

アサザは、平成16年に生育拡大し、平成20年7月までは、広範囲の生育が確認されていたが、その後、消失した。地形変化は、岸側が堆積傾向であるが、抽水植物の侵入もみられない。大船津中流地区では、地形の侵食箇所もないため、アサザの消失の要因が不明である。

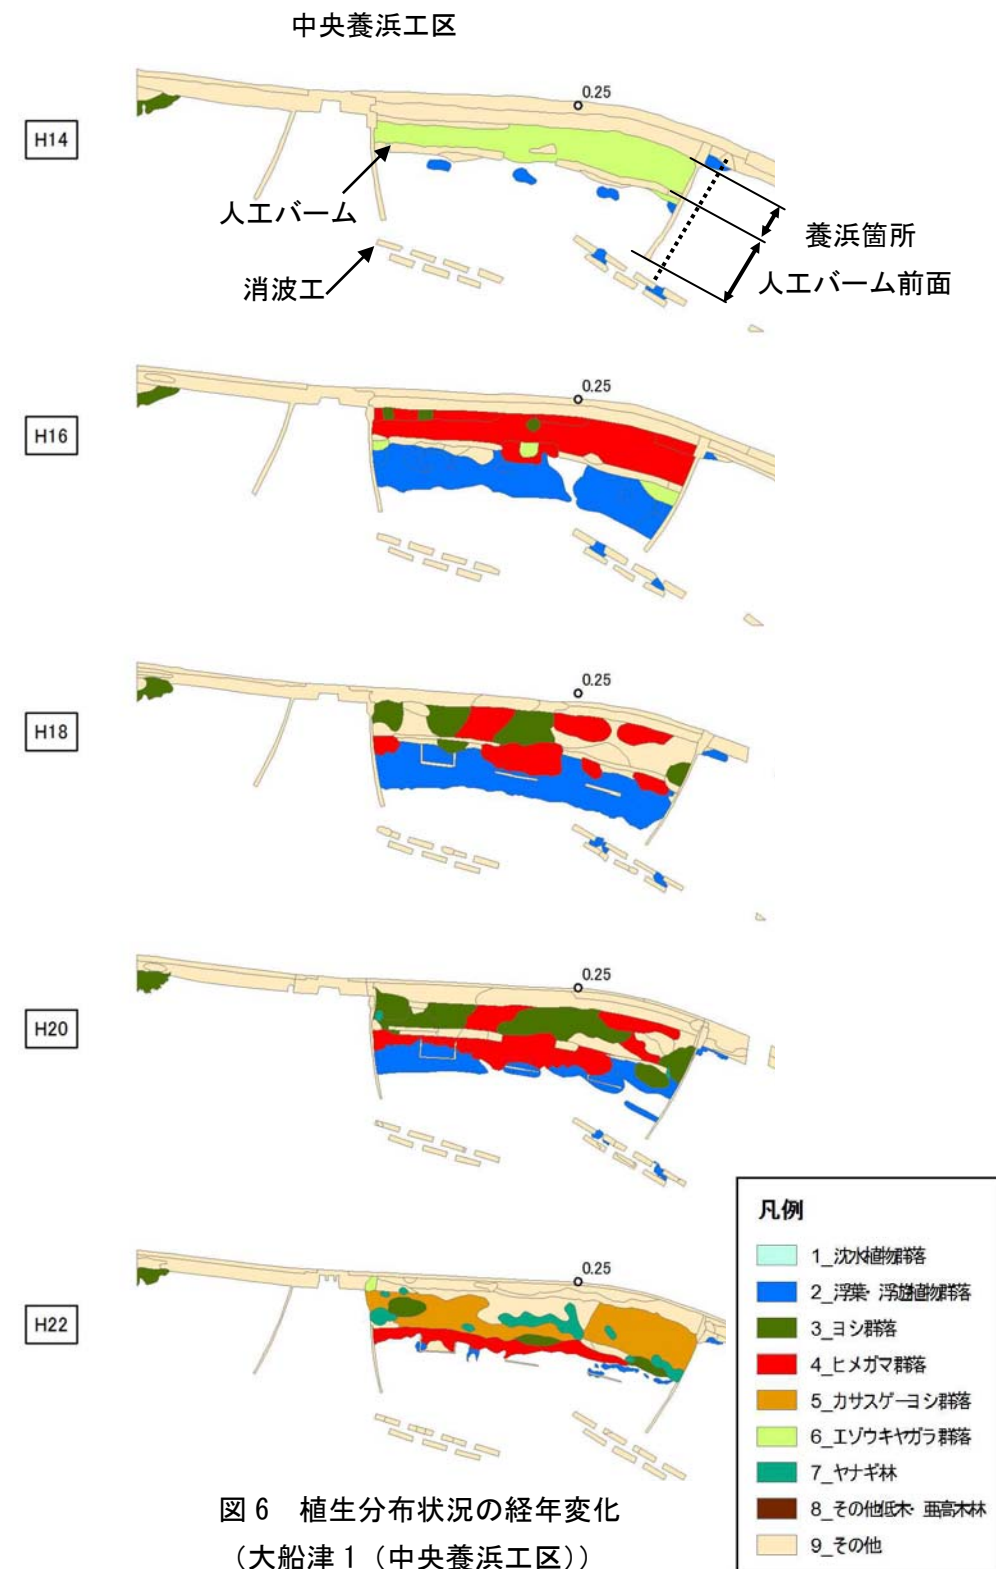
図 6 植生分布状況の経年変化  
(大船津 1 (中央養浜工区))

- 養浜箇所では、エゾウキヤガラ群落、ヒメガマ群落、ヨシ群落の順に遷移し、最後はカサスゲーヨシ群落が成立した。
- 人工バームの前面では、対策直後、浮遊・浮葉植物群落が発生し、その後拡大したが、平成 22 年度にはほとんど消失した。
- ヒメガマ群落は、平成 16 年度以降大きく拡大したが、平成 22 年度には、人工バームの前面のみとなった。
- 人工バーム後方の養浜箇所では、堆砂により標高が高くなり、ヒメガマ群落からヨシ群落への遷移が促進したと考えられる。

- ・ 対策直後、エゾウキヤガラ群落が発生していた。
- ・ 平成 16 年度にはヒメガマ群落がほとんどを占めていた。
- ・ 平成 18 年度には、ヨシ群落が増大した。
- ・ 平成 20 年度には、さらにヨシ群落が増大し、ヒメガマ群落が減少した。
- ・ 平成 22 年度には、ヒメガマ群落が養浜箇所から消失し、ヨシ群落も減少した。その代わりにカサスゲーヨシ群落が増大した。一部でヤナギ林が発生した。

- ・ 対策直後、浮遊・浮葉植物群落が僅かにみられた。
- ・ 平成 16 年度には、浮遊・浮葉植物群落が増大し、ヒメガマ群落が僅かに侵入した。
- ・ 平成 18 年度には、さらに浮遊・浮葉植物群落、杭柵工内にヒメガマ群落が増大した。
- ・ 平成 20 年度には、浮遊・浮葉植物群落が減少に転じた。
- ・ 平成 22 年度には、ほとんどの浮遊・浮葉植物群落が消失し、ヒメガマ群落が人工バームの前面に残るのみであった。

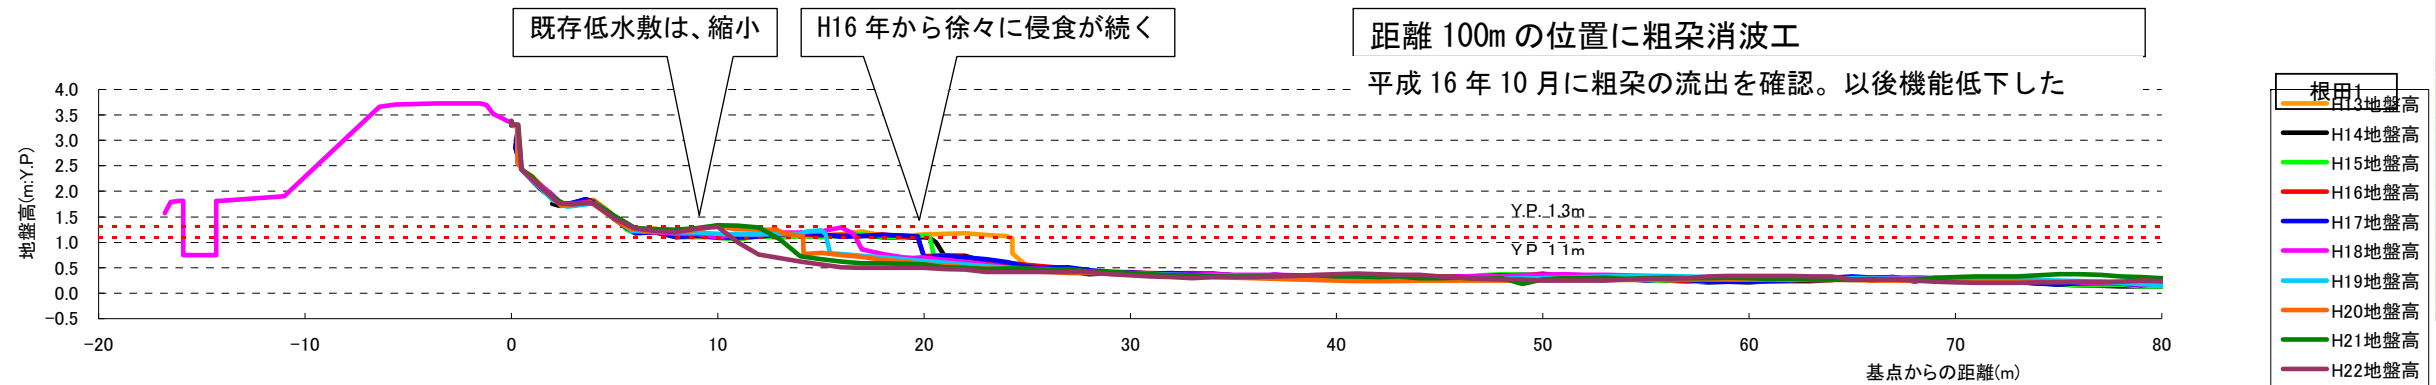
前面にはヨシが生育。  
堤防側にセイタカアワダチソウ、ノイバラが生育

H13 と大きな変化は無く、植生帯が維持

H13、H14 と植生に大きな変化は無く、植生帯が維持  
植生前面が 1m 後退

構成種に大きな変化は無い  
植生前面がさらに 3m 後退  
この時点で、既に粗朶消波工の機能が低下

構成種に大きな変化は無い  
植生前面がさらに 5.5m 後退

構成種に大きな変化は無い  
植生前面がさらに 3m 後退

H16 年 10 月以降、粗朶消波工の機能が低下した。植生帯の後退開始の時期が一致する  
ため、植生帯後退の要因は、粗朶の流失による消波機能の低下と考えられる。

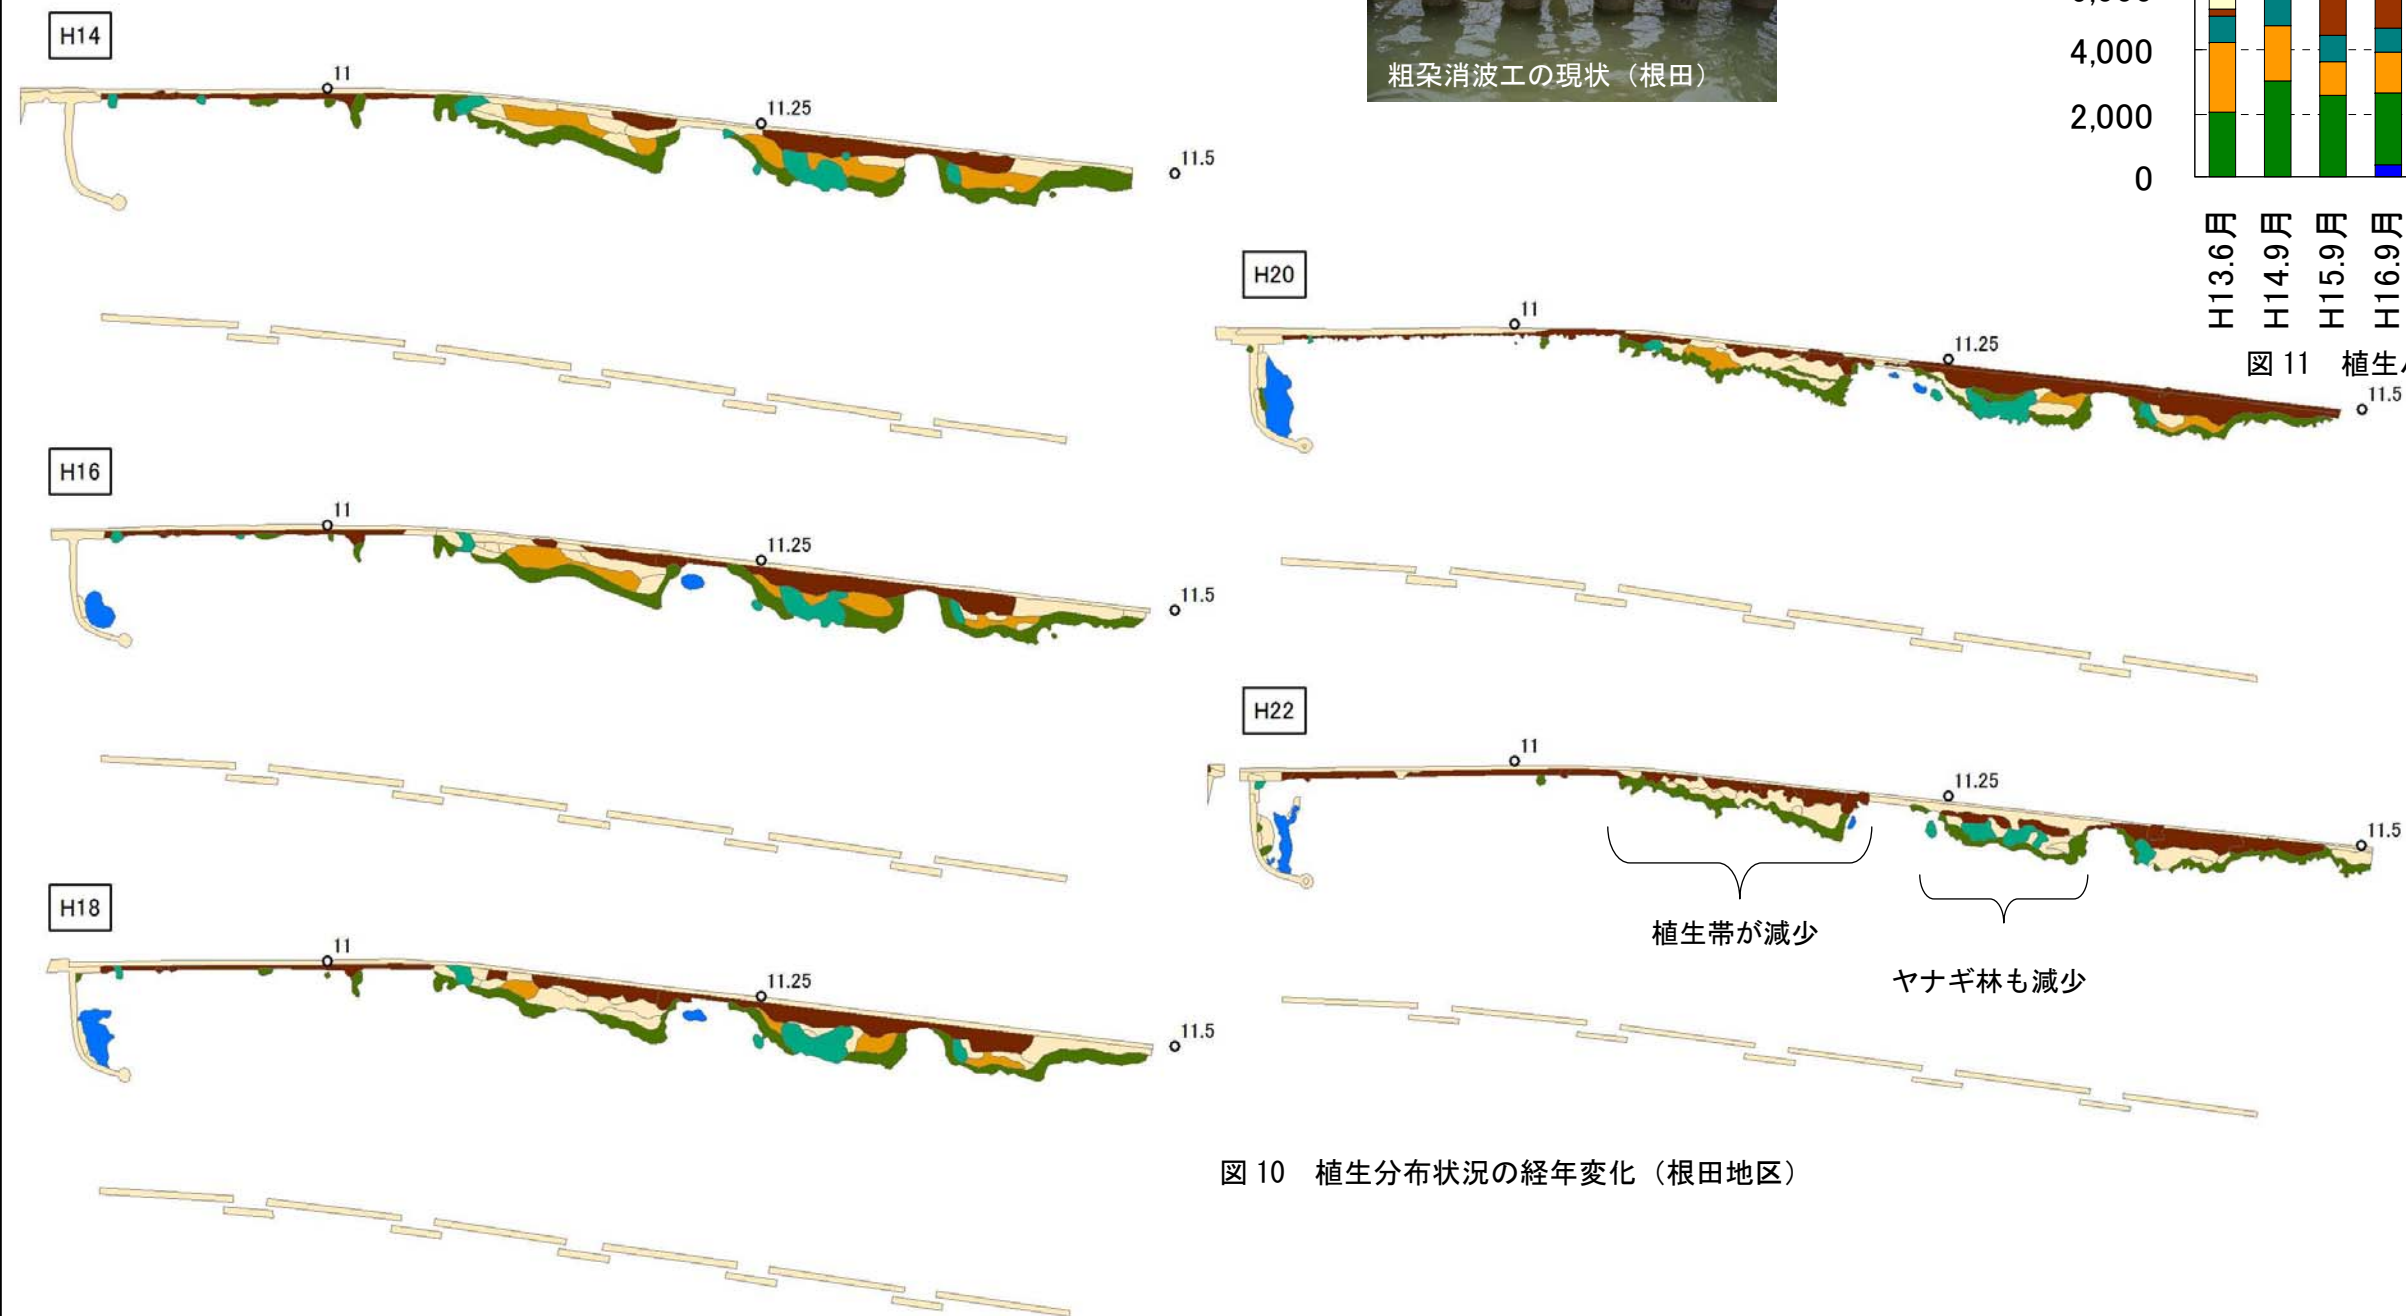
図 10 植生分布状況の経年変化（根田地区）

- 突堤の内側は、対策直後に植生はなかったが、平成 16 年度から植栽による浮遊・浮葉植物群落が発生し、現在まで維持されている。
- 根田地区や他の一部では、平成 16 年度に消波工の粗朶が抜け、消波機能が低下したため、その影響による侵食作用により植生帯が減少したと考えられる。また、ヤナギ林も減少していた。

- ・ 既存低水敷は、大きな植生変化が少なかったが、平成 22 年度にカサスゲーヨシ群落が発生した。
  - ・ 平成 16 年 10 月に、粗朶が流失したことを確認した。その後、植生帯が減少していた。
  - ・ 突堤の内側は、対策直後では、植生がないが、平成 16 年度から植栽による浮遊・浮葉植物群落（アサザ群落）が発生した。
- その後、平成 22 年度には、減少していた（ハス群落の拡大）。

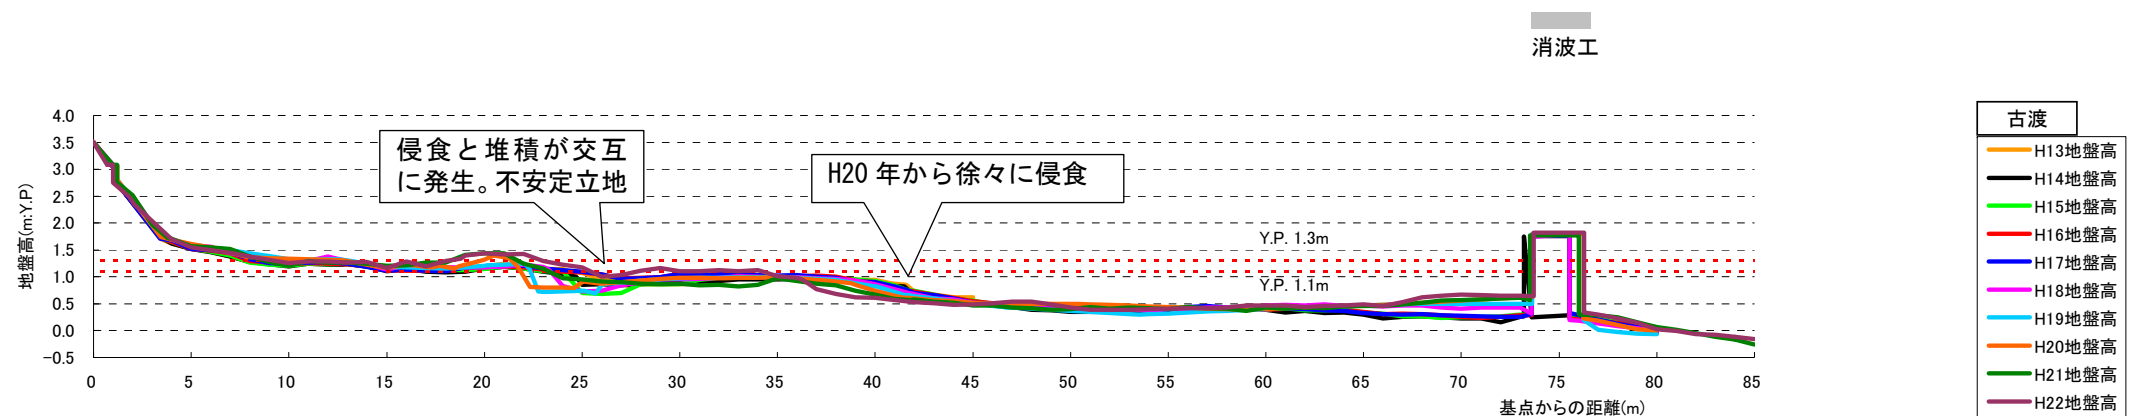
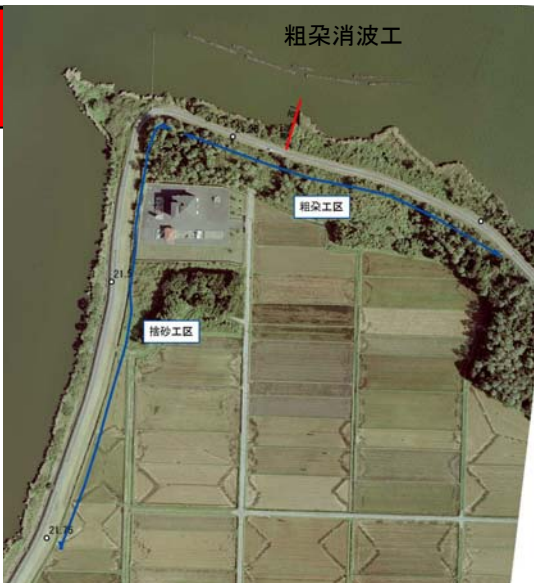
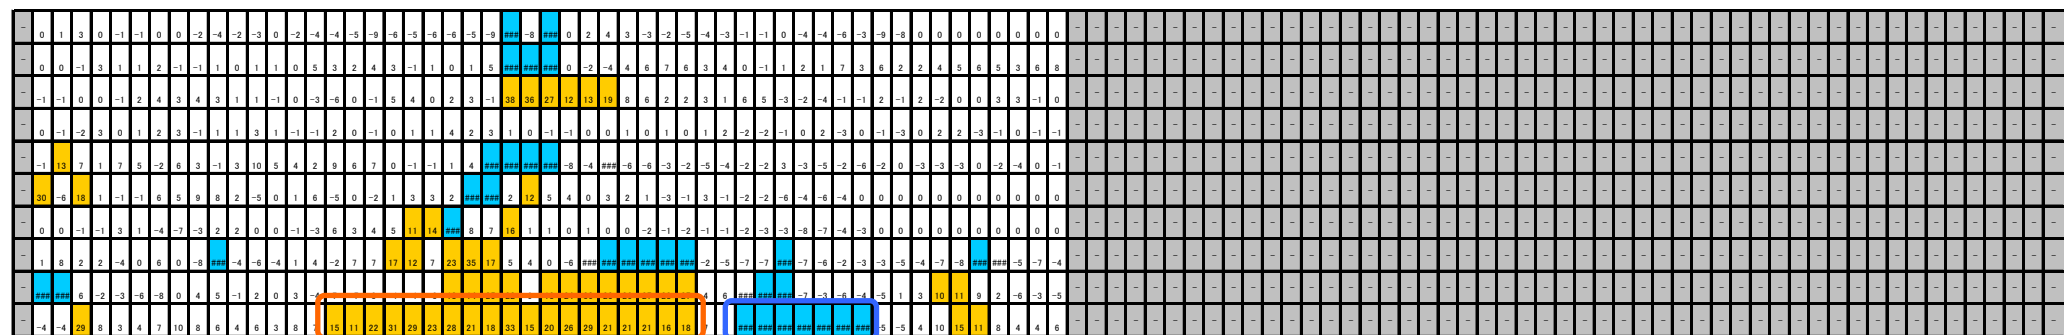
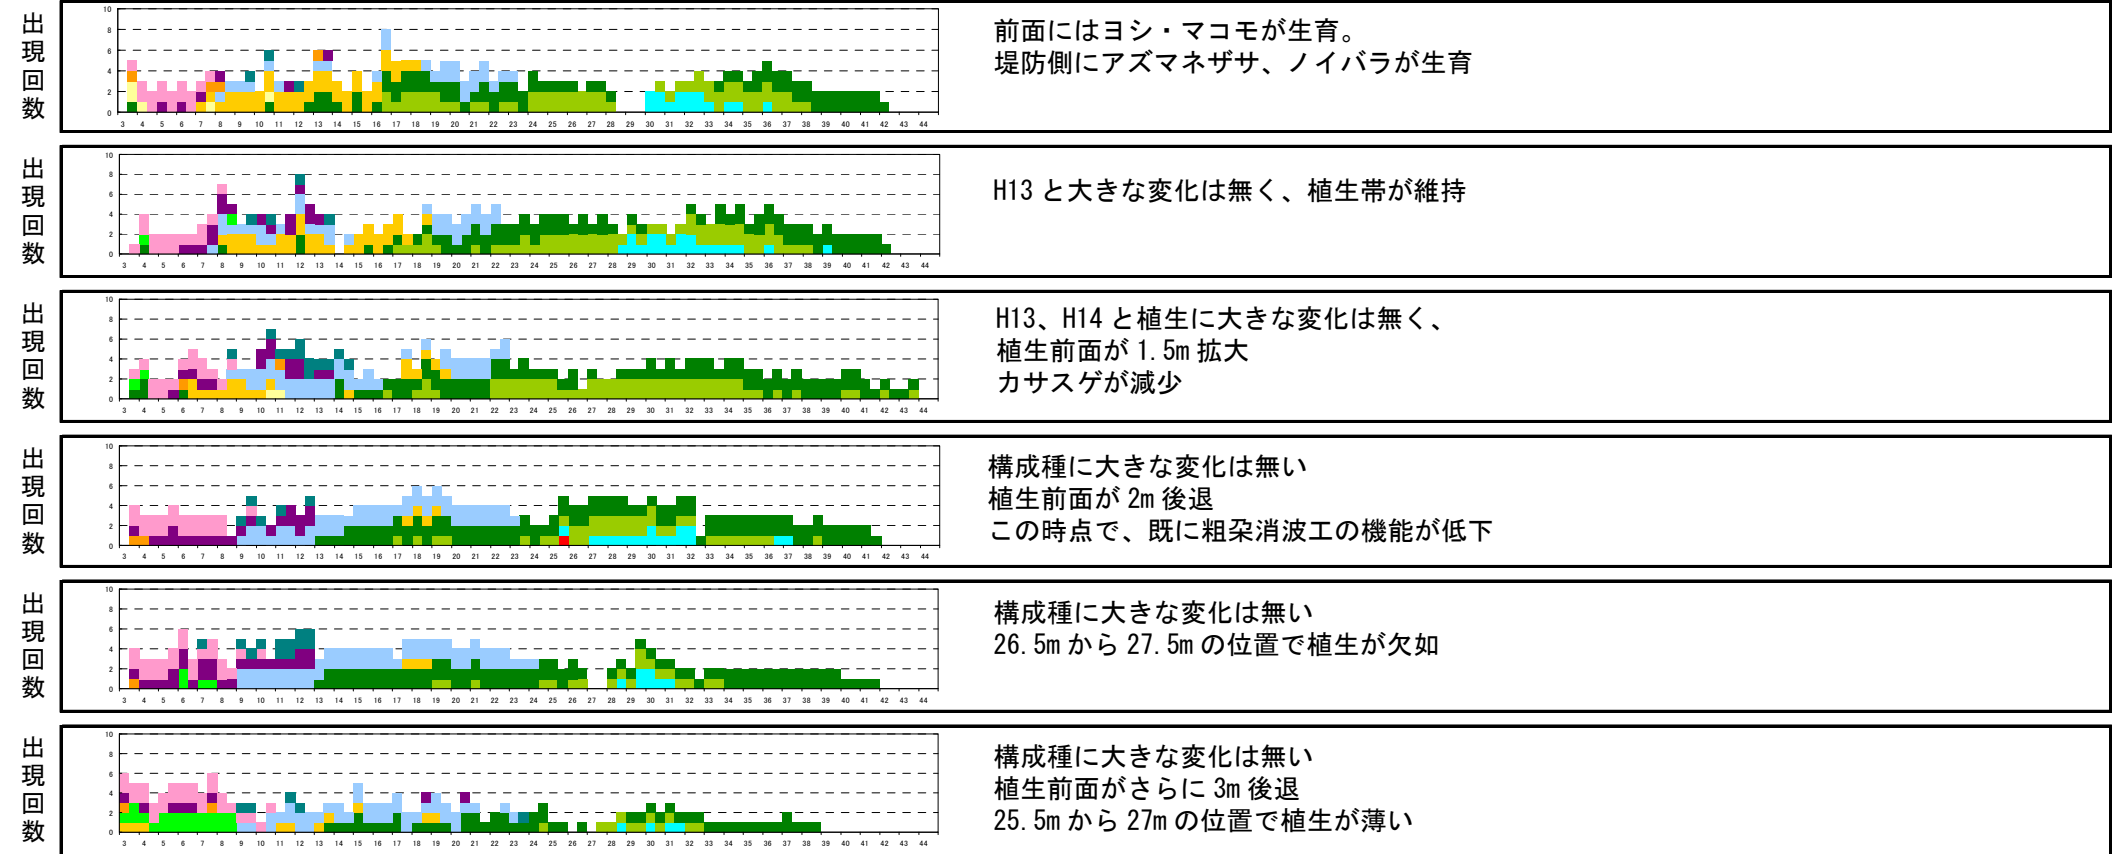
堤防側 既存植生の構成に大きな変化無し。低標高はヨシ、クサヨシ、高標高はノイバラ、アズマネザサが生育。地形変動箇所は、植生の定着障害 植生帯が約 3m 後退 H20 年以降、粗朶消波工の機能低下に伴い、植生帯が後退した。本地区は波浪の影響が少ないことから、乾湿の繰返し作用による経年劣化に伴い、粗朶が流出したことが要因と考えられる。そのため、根田地区に比べて、植生の後退がゆるやかである。 沖側

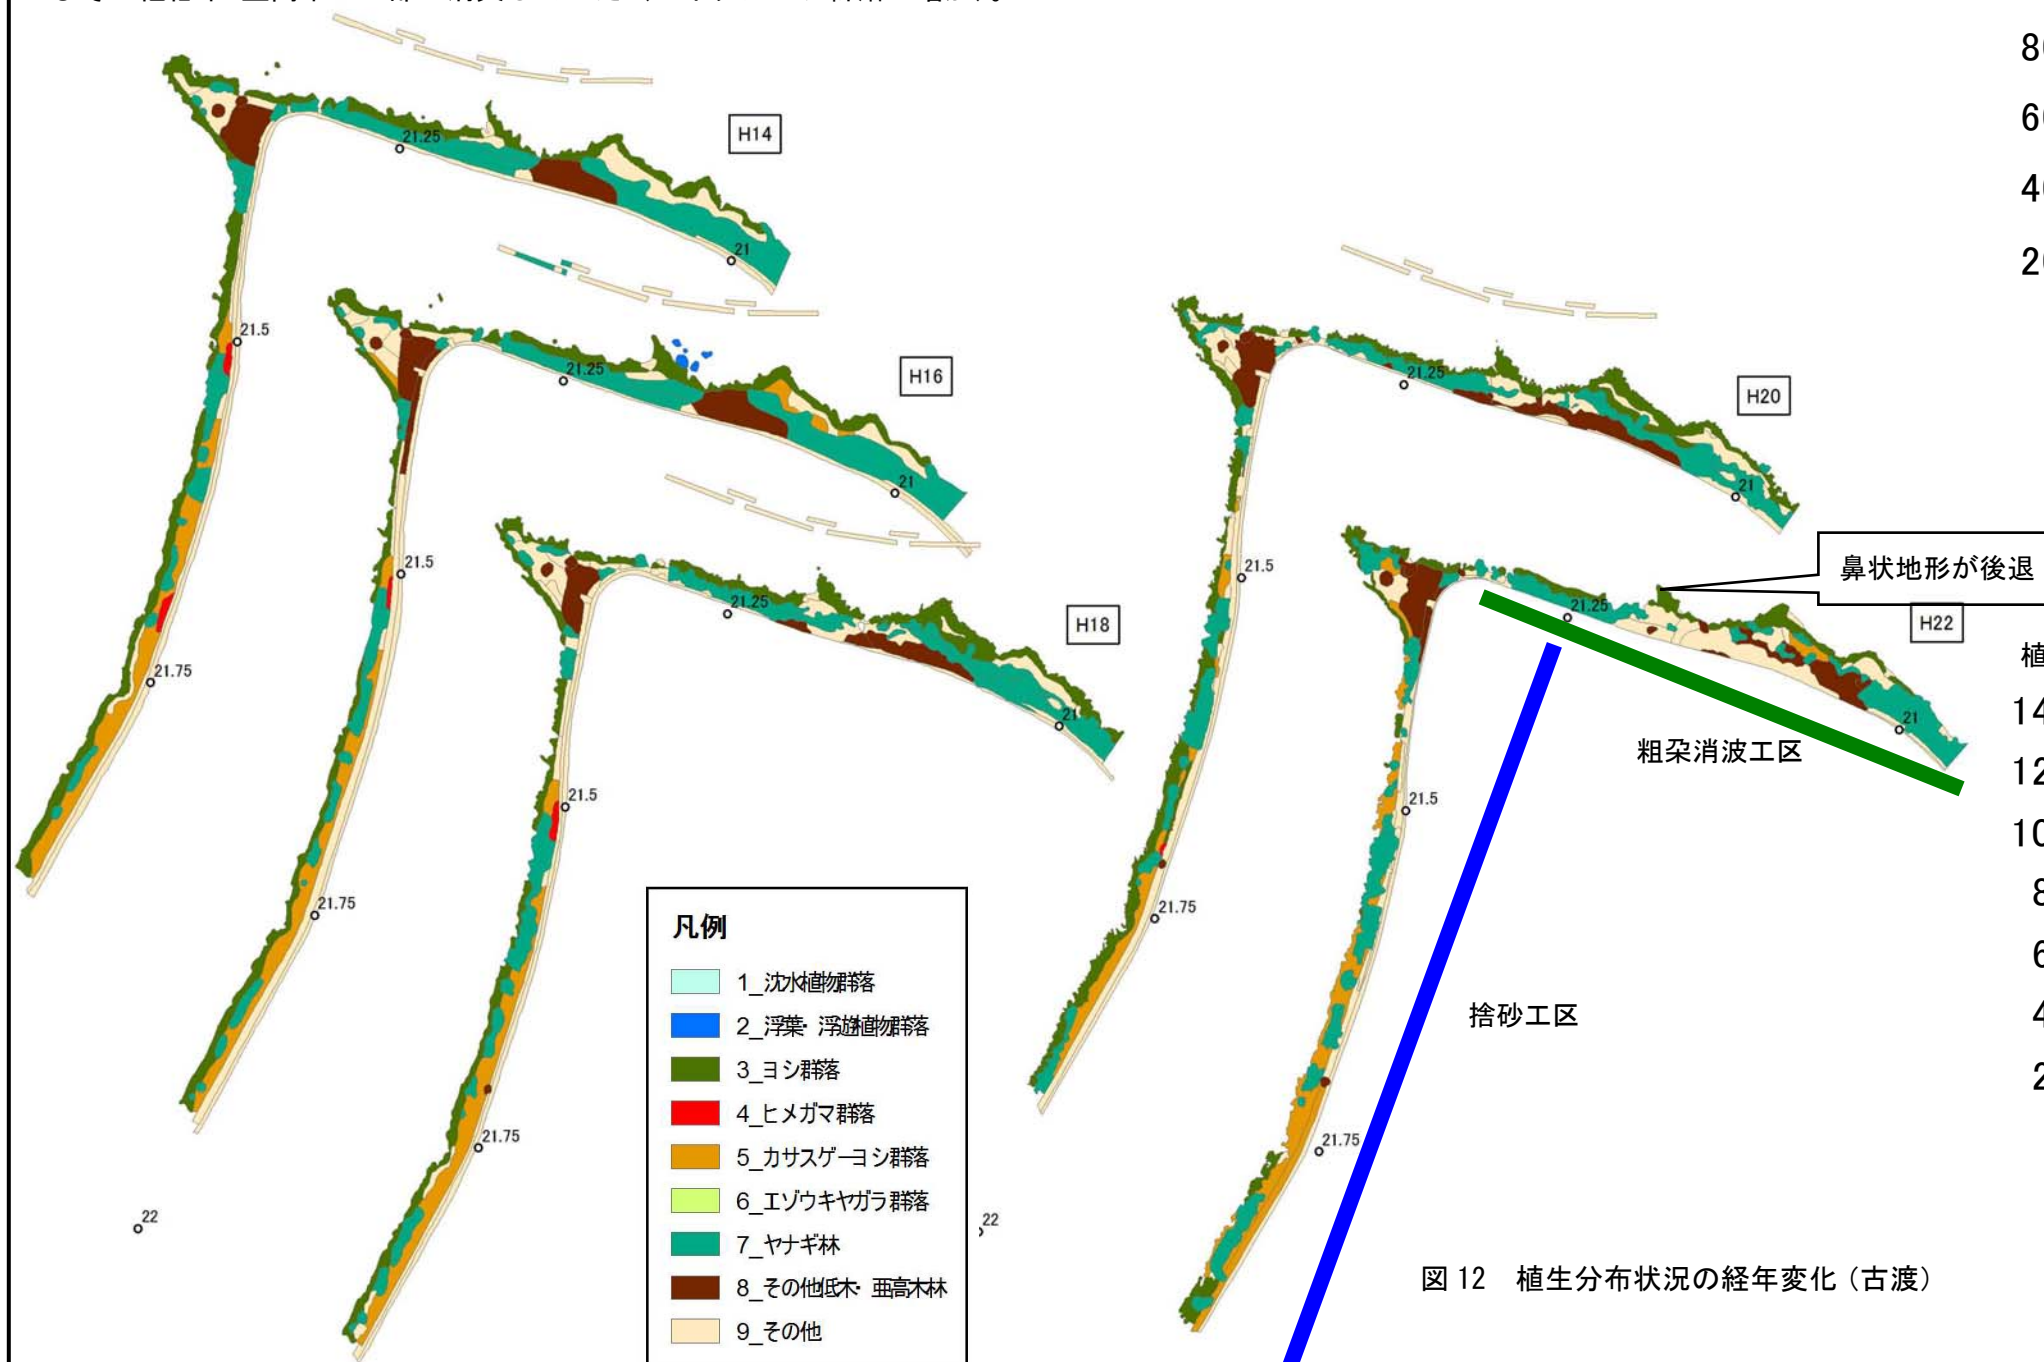
図 12 植生分布状況の経年変化（古渡）

- 粗朶消波工区では、浮遊・浮葉植物群落（アサザ）が平成 16 年の植栽により成立した。しかし、平成 18 年に消失してしまった。
- 消波工は、乾湿による経年劣化に伴い粗朶が流出し、消波機能が低下した。その影響による侵食作用で、徐々に鼻状地形の植生帯が後退したと考えられる。
- 捨砂工区では、植生面積が増減を繰り返しているが、概ね平衡状態であった。現時点での波浪の影響は、少ないと考えられる。

- ・粗朶消波工区では、浮遊・浮葉植物群落（アサザ）が平成 16 年の植栽により成立した。しかし、平成 18 年に消失してしまった。
- ・平成 22 年に粗朶消波工の内側の鼻状地形の植生帯が後退した。
- ・全体として、大きな植生変化が少なかったが、粗朶消波工区においてヤナギ林及びその他低木・亜高木の一部が消失していた（セイタカヨシ群落が増加）。

- ・捨砂工区では、植生面積が増減を繰り返しているが、概ね平衡状態であった。
- ・ヤナギ林の面積変化は、少なかった。
