# 平成23年度出水期に向けた対応について ＜ハード対策＞

平成23年4月27日

国土交通省 関東地方整備局

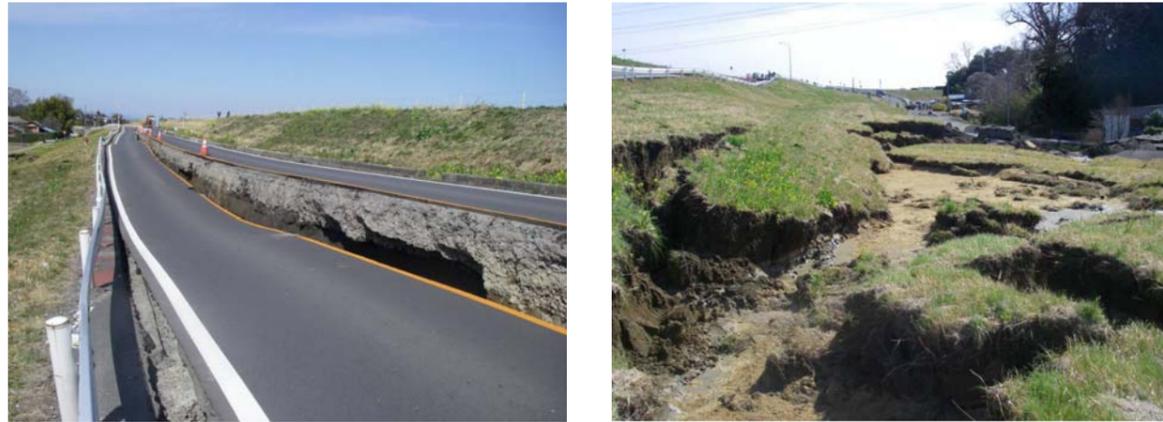
利根川水系江戸川 右岸 57.5k 上 100m~上 300m L=200m 【埼玉県幸手市西関宿地先】

《被災状況》

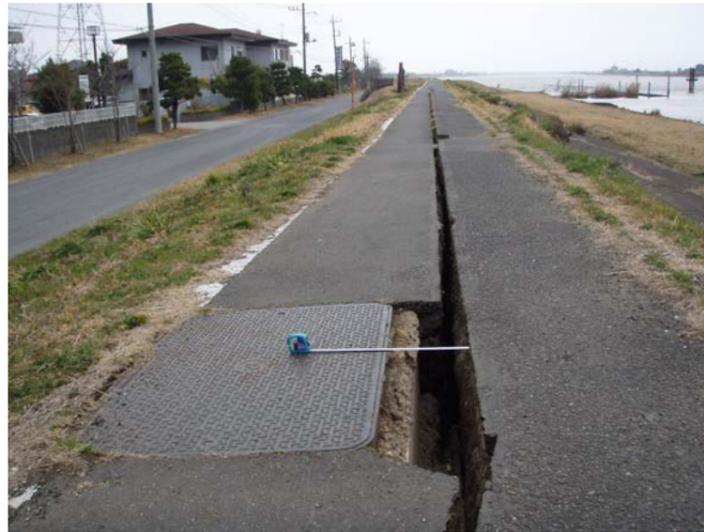
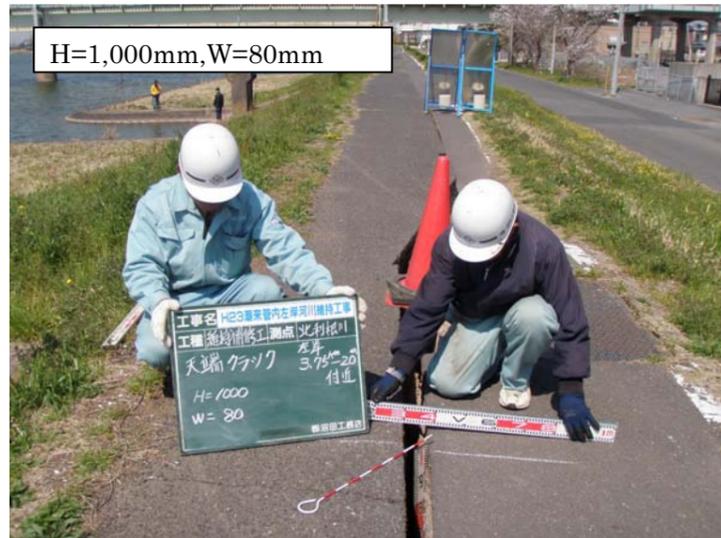
利根川水系北利根川 左岸 3.75k 下 20m 付近 L=280m 【茨城県潮来市潮来地先】

《被災状況》

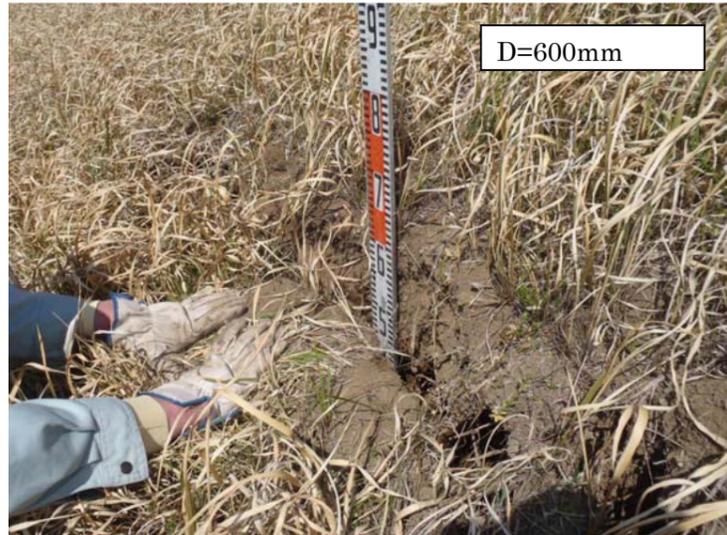
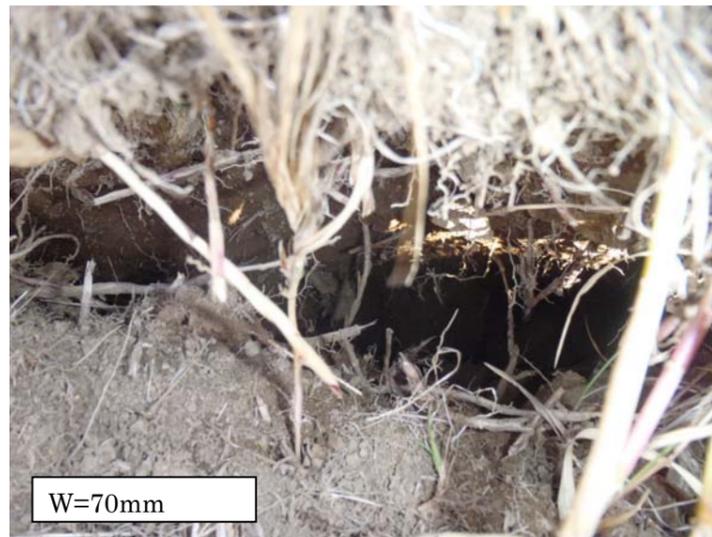
利根川水系江戸川 右岸 49.6k 付近 川裏法面クラック約 30m 【埼玉県幸手市西関宿地先】

《被災状況》
