笠森トンネル地上陥没事故の対応について

千葉国道事務所 工務課 中村 奈々

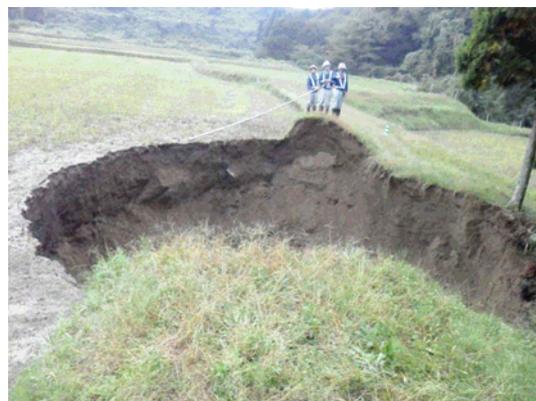
写真2-2 地上陥没箇所(耕作地)

翌19日午前10時頃から湧水が5~8t/分に急増し、同時に土砂も流出し始めた。その後午後6時頃、地表部の耕作地において、陥没を確認し(直径約7m、深さ約5m)(写真2-2)、掘削面には止水作業(土嚢・吹きつけ)を施工するが、午後9時頃、地表面の林地に二つ目の陥没穴を確認した(直径約5m、深さ約5m)。(写真2-3)

・ 陥没発生の原因は、降雨により地下水位が上昇したこと、水みち・流砂を引き起こしやすい砂が存在していたこと、陥没穴一帯は元々盛土地形であり、地山内の緩みが地表に波及しやすいこと、が複合し発生した。

- ・ 陥没穴の応急対策は、セメントベントナイトと砂による埋め戻し(図2-5)
- ・ 調査計画は、ボーリング調査及び表面派探査、周辺の地盤高の計測

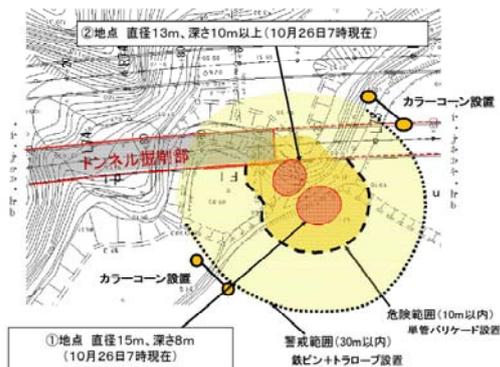
図2-4 立ち入り禁止区域の設定

翌20日午前11時より、地表陥没箇所周辺に立ち入り禁止区域を設定した。両穴とも、陥没の外側半径10m以内は危険区域とし、関係者でも安全带使用とした。半径30m以内は、警戒区域とし、一般者の立ち入りを禁止した。なお、両穴とも後述する埋戻し着手の11月7日には半径13～15mに拡大していた。(図2-4)
