重要文化財『日本橋』の補修と更なる１００年を目指して

東京国道事務所 調査係長 傳田 修司

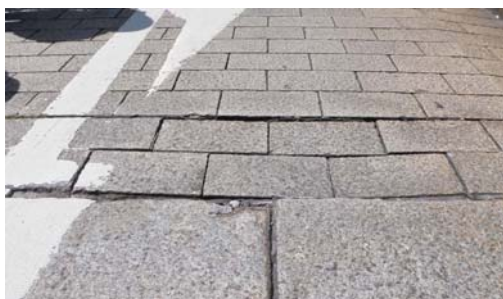
補修工事前の橋面（写真－５）の凸凹と橋裏面（写真－６）の漏水による遊離石灰の状況を以下に示す。

写真－５ 橋面（路面）の状況

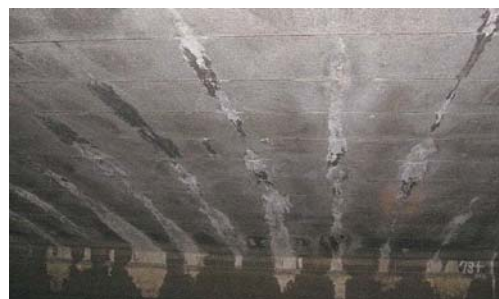
写真－６ 橋裏面の状況

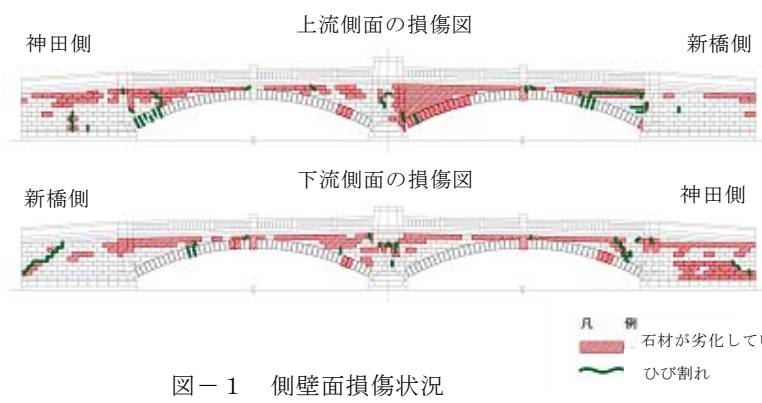
側壁面の損傷状況を図－１及び写真－７に示す。

図－１ 側壁面損傷状況

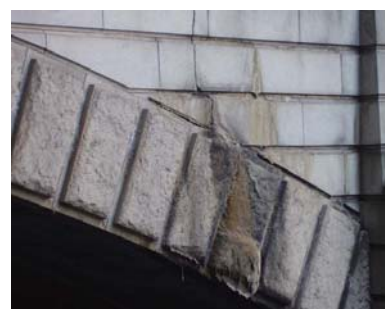
写真－７ 側壁面の状況

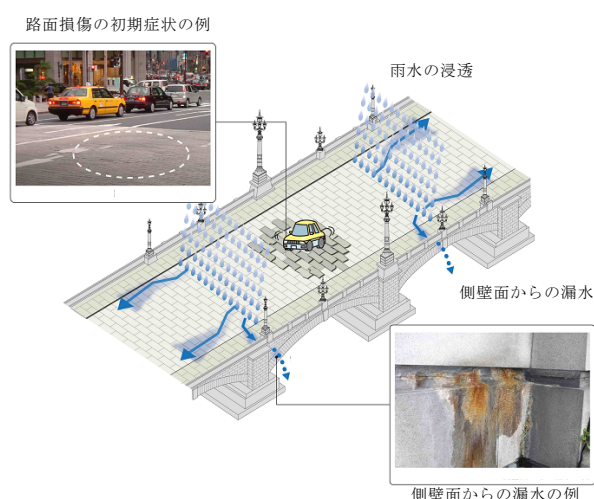
御影石張りの橋面に降った雨などの水は、その大部分が橋面を伝わって雨水桝へ流れ込み、適切に処理されるが、一部の水は御影石の隙間から石の基礎部分に浸透する。

下には防水層があり、本来ならば浸透した水はここで食い止められるが、経年劣化による痛みの激しい防水層では、浸透した水を完全に食い止めることができない。

防水層の下まで達した水は、橋内部の隙間を通して橋の側面や裏面から漏水となって現れる（図－２）。この状態を放置しておくと橋内部のコンクリート中の成分が漏水とともに流れ出すなど、橋内部の劣化がさらに進行し、将来的には路面の陥没を引き起こす恐れがある。また、漏水に伴って橋の側面に生じるシミのような汚れは、橋の美観を

図－２ 側壁面の漏水が発生する仕組み（イメージ）

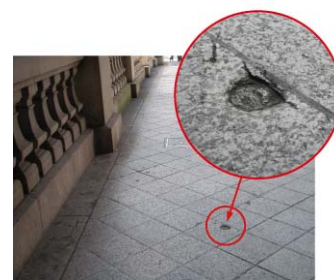
舗石ブロックの施工に当たり、一番のポイントは舗石ブロックの再利用である。特に歩道舗石ブロックに関しては、東京大空襲の時の焼夷弾跡（写真－8）などが残っており、文化庁からの意向もあり、重要文化財としての価値を損なわないよう舗石ブロックを一枚一枚丁寧にはがし、記録し、元どおりの位置に戻せるように特に気を遣って工事を進めた。

写真－8 歩道に残る
焼夷弾跡

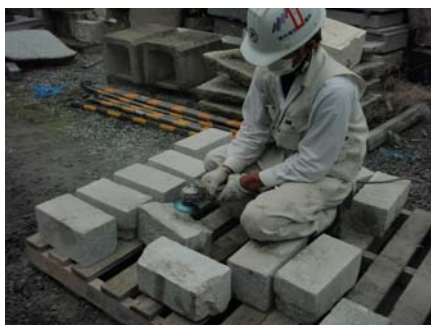
写真－９ 加工場でのケレン作業

手順は、互い違いになっている舗石ブロックが大型カッターで切断できないため、小型カッターを用いひとつずつ切断、撤去していく。撤去した石は茨城の加工場へ運び、丁寧に手作業で目地がしっかり詰まるようケレン（写真－9）や高圧洗浄を行った後、日本橋へ送る。舗石ブロックの復旧も手作業にて並べ（写真－10）、並べ終わった舗石ブロックの隙間に空気が溜まらないよう注意しながら慎重に目地材を詰め、丸一日養生。車線単位で施工が終わると交通解放する。昼夜作業で非常に手間と時間がかかる作業であったが、約4,000個の歩道舗石については全てが再利用でき、約20,000個の車道舗石についても再利用できなかったものはごく僅かという結果であった。

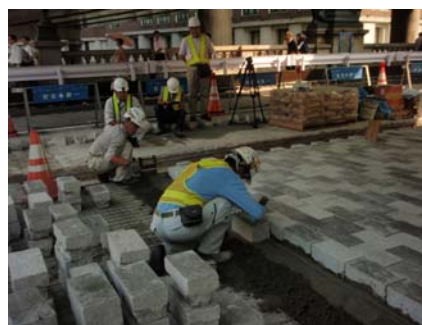
写真－１０ 舗石ブロックの復旧作業
