| 箇所名 | 葛飾区-1, 八潮市-1 | | | 都道府県 | 東京都、埼玉県 | | 市区町村 | 葛飾区、八潮市 | | 地区 | 葛飾区東金町7丁目, 水元公園, 八潮市大瀬 | | | 1/6 |

| 箇所名 | 足立区-1, 葛飾区-3 | | 都道府県 | 東京都 | 市区町村 | 足立区、葛飾区 | 地区 | 足立区柳原1, 2丁目, 梅田3, 4丁目, 関原1丁目, 本木1丁目, 千住大川町, 葛飾区小菅1丁目 | | 1/6 |

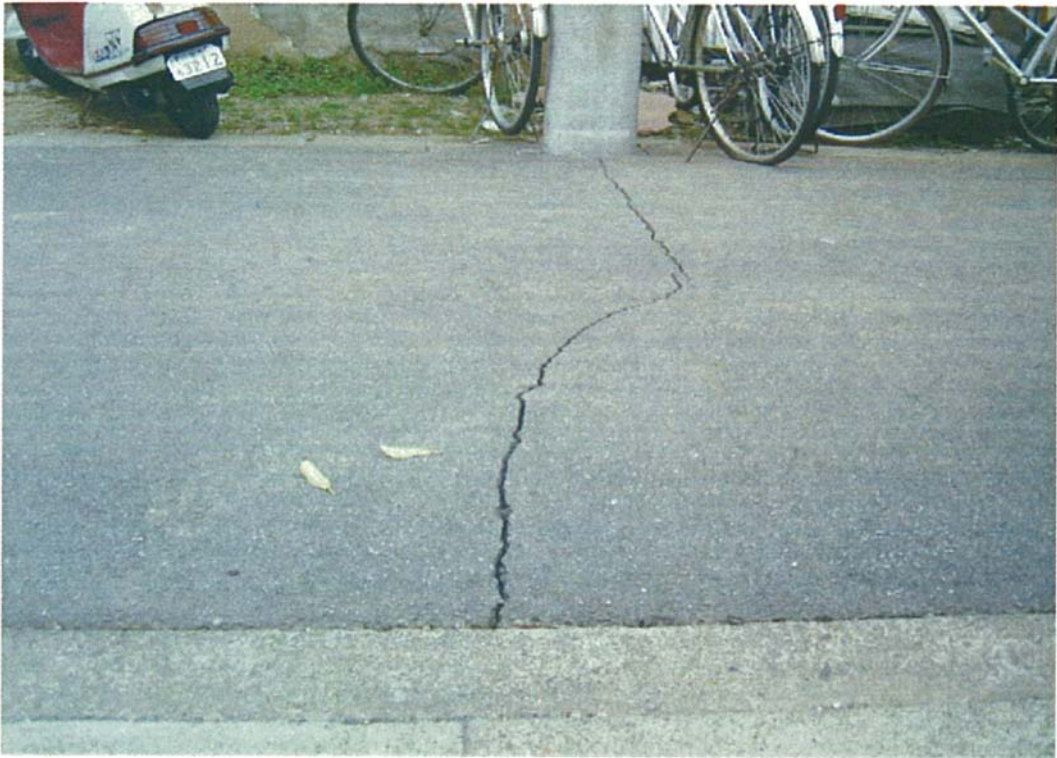
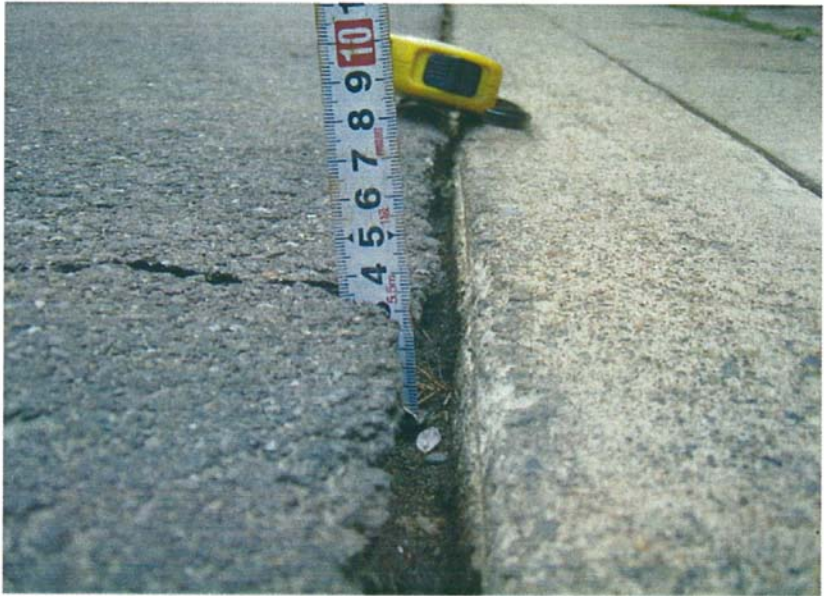
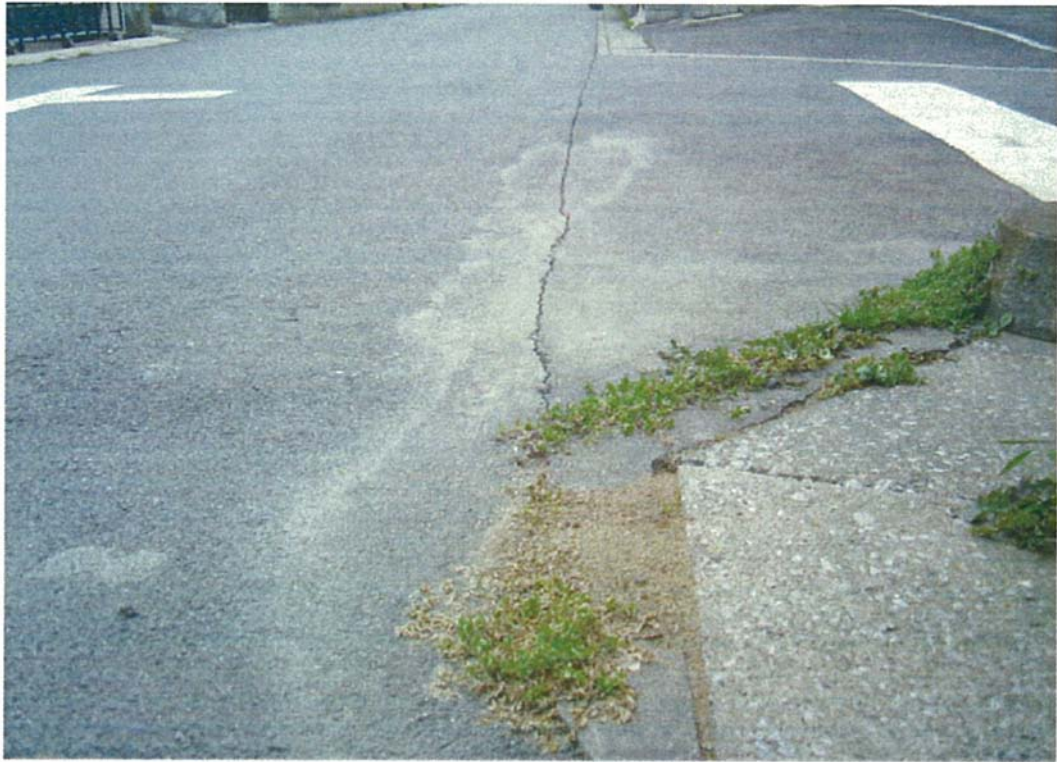
八潮市ヒアリング 八潮市大瀬

| 被害概要 | ①東金町7丁目は沼地を埋立ててできた部分が液状化。外構・内部ともに何らかの被害を受けた家屋は27軒中、15軒。②水元公園の中央広場で噴砂発生。③八潮市大瀬で、道路に小規模な噴砂、亀裂、段差が発生 | | | | | | | | | | | | | |

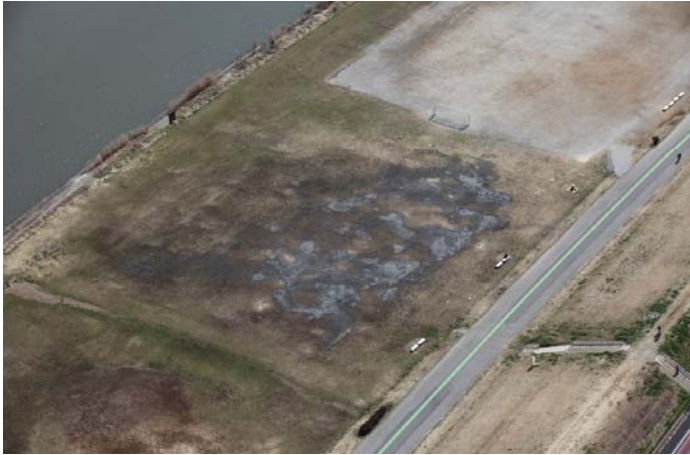
荒川下流河川事務所空撮写真  
右岸足立区柳原1、2丁目付近

| 被害概要 | 荒川河川敷のグラウンドで噴砂、亀裂が多数発生。被害は旧河道付近に多くみられた。 | | | | | | | | | |
