| 箇所名 | 横浜市中区-1 | | | 都道府県 | 神奈川県 | | 市区町村 | 横浜市中区 | | 地区 | 錦町 | | 2/6 |
| 被害概要 | 水道管の敷設替えをしていた箇所で激しい液状化が生じた。水道管の損傷。沈下により線路下に空隙が発生。 | | | | | | | | | | | | |

| 箇所名 | 横浜市金沢区-1 | 都道府県 | 神奈川県 | 市区町村 | 横浜市金沢区 | 地区 | 福浦3丁目、柴町 | 1/6 |
| 被害概要 | 橋台部での段差。道路、駐車場地表面の沈下、亀裂。ピット式駐車場の1～2m程度の浮上がり。余震で被害が拡大との証言あり。 | | | | | | | |

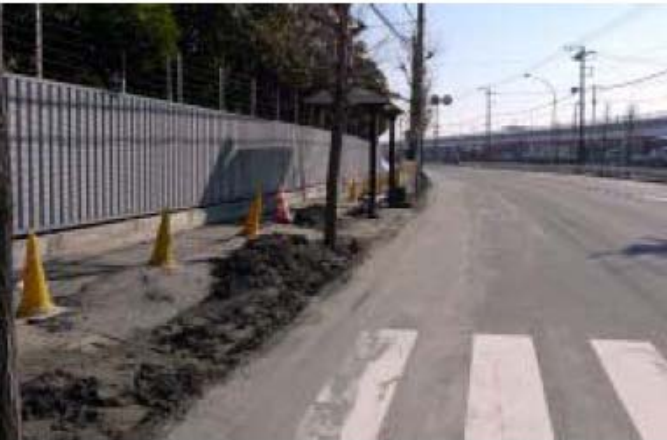
この地域では水道管の敷設替えをした場所で激しい液状化が見られた。歩道には大量の噴砂が寄せられている。工事の看板が出ていたため埋め戻しを行って間もない可能性がある。

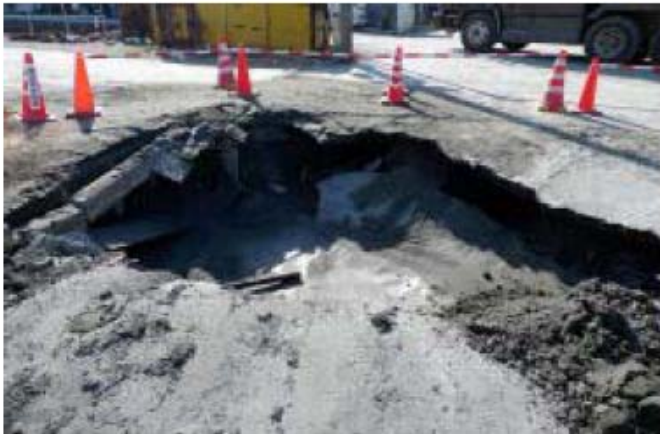
これは水道管の接続部が外れたことによるものである。大きく陥没している

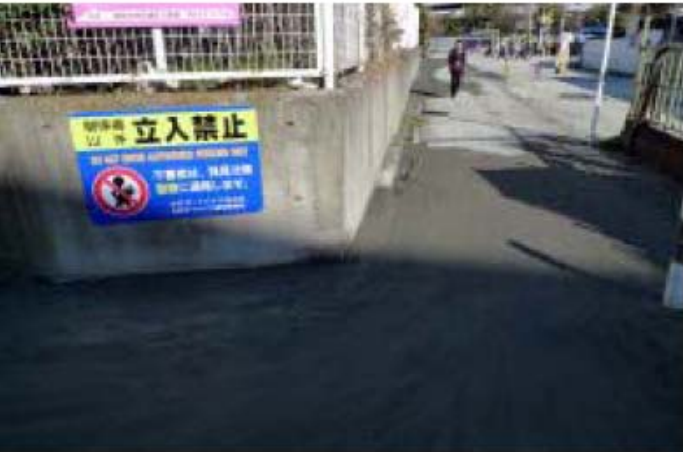
集合住宅の海側で液状化している。噴砂が流れ出た様子が分かる。

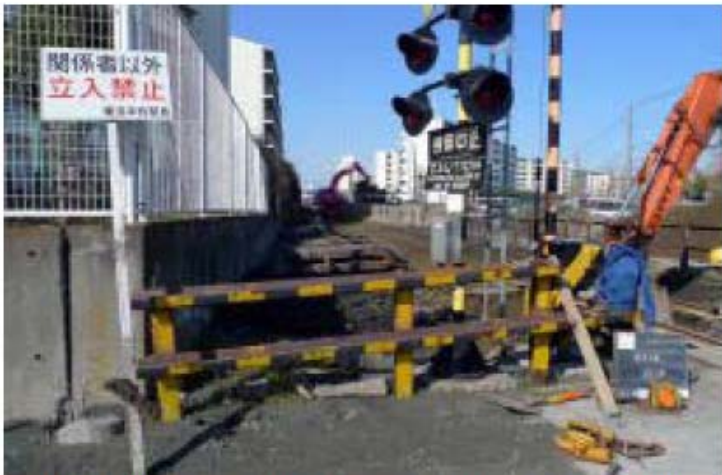
これは神奈川臨海鉄道の線路である。液状化によって地盤が沈下してしまい、線路が浮いた状態になっていた。そのため、応急復旧している。

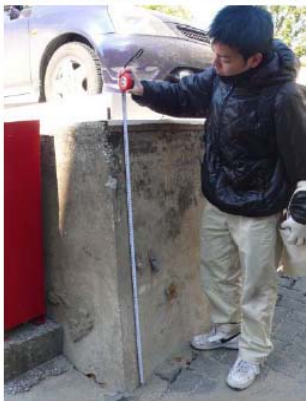
(3)

これはビット方式の機械式駐車場で、3階建てのうち下2階分を地下に埋めてある。そのため、巨大な鉄の箱が埋まっている事になり、マンホールと同様、浮上がりが生じた。このタイプの駐車場では、全てにおいて1m以上の浮上がりが見られた。駐車場下部に車両が入ったままの所も多く存在する。

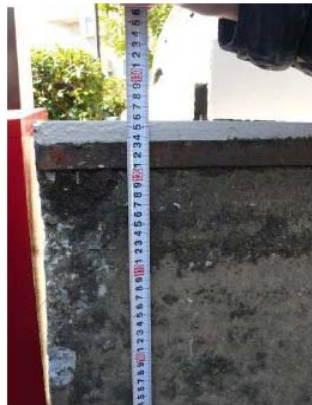
約1.2m浮き上がっている。

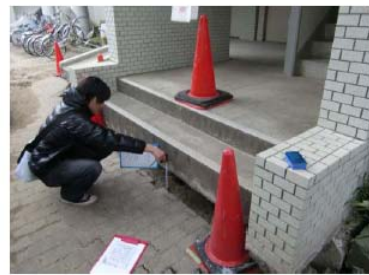
(4)

マンションの入り口付近が約18cm沈下しただけでなく、水平方向にも地盤がずれている(右写真)。周辺には噴砂も見られた。

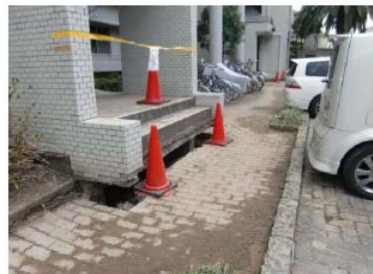
左写真と同じマンション。

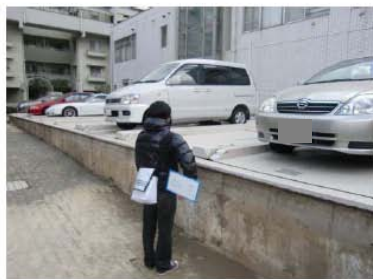
(7)

ここもビット式の駐車場。浮上がり量は約1m。この部分が何階式かは聞けなかった。

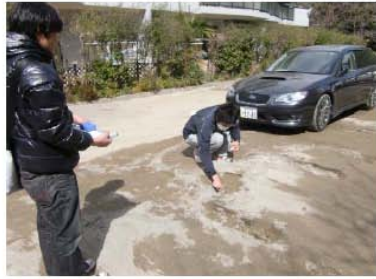
近くにあった駐車場では大量の噴砂が生じたことがわかる。噴砂孔も残っている。

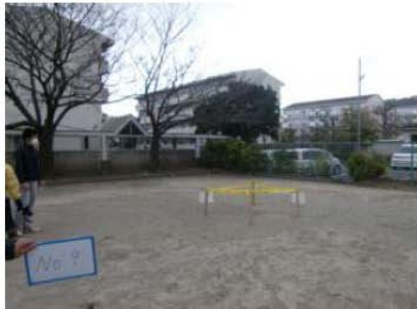
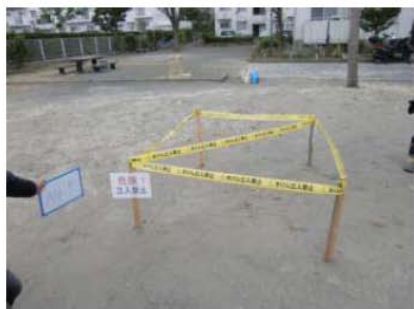
(8)

この空き地では噴砂らしい砂が大量に流れた跡がある。住民が「穴に落ちるから危ない」と話していた。そのためか、噴砂孔は埋められており、囲いがされてあった。
