箇所名	浦安市-5	都道府県	千葉県	市区町村	浦安市	地区	今川, 弁天, 富岡, 東野, 鉄鋼通り	1/6
発生面積	大	地形分類	高い埋土地(干潟、遠浅の海底を埋立)	液状化発生履歴	当街区で液状化発生はみられていないが、北東側の街区では1987千葉県東方沖地震の際に液状化が発生			
土地改変履歴	1948年から1968年にかけて埋土。							
被害概要	東野1丁目、弁天3丁目等被害がみられない街区があるが、その他の街区ではほぼ全域で液状化が発生。首都高湾岸線の路面でも噴砂が発生。							
噴砂の状況	大規模に発生	地盤の変形量(沈下、傾斜)	大			被害の程度	大	
出典・調査	東北地方太平洋沖地震による関東地方の地盤液状化現象の実態解明委員会、首都高速道路株式会社

箇所名	浦安市-6	都道府県	千葉県	市区町村	浦安市	地区	入船, 美浜, 海楽	1/6
発生面積	大	地形分類	高い埋土地(干潟、遠浅の海底を埋立)	液状化発生履歴	1987千葉県東方沖地震の際に液状化が発生。今回も同一箇所で液状化が発生。			
土地改変履歴	1968年から1971年にかけて埋土。							
被害概要	入船5丁目、海楽2丁目などで被害がみられない街区があるが、大部分の街区で液状化が発生							
噴砂の状況	大規模に発生	地盤の変形量(沈下、傾斜)	大			被害の程度	大	
出典・調査	東北地方太平洋沖地震による関東地方の地盤液状化現象の実態解明委員会

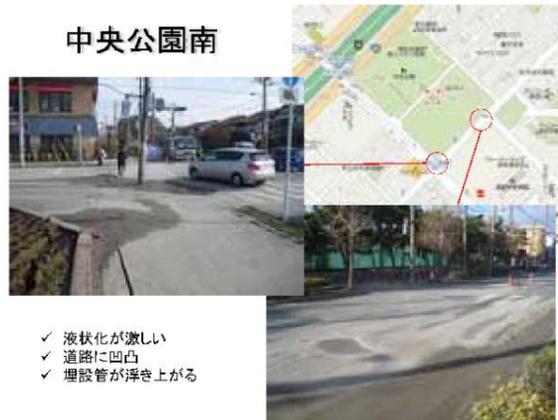
中央公園南

- ✓ 液状化が激しい
- ✓ 道路に凹凸
- ✓ 埋設管が浮き上がる

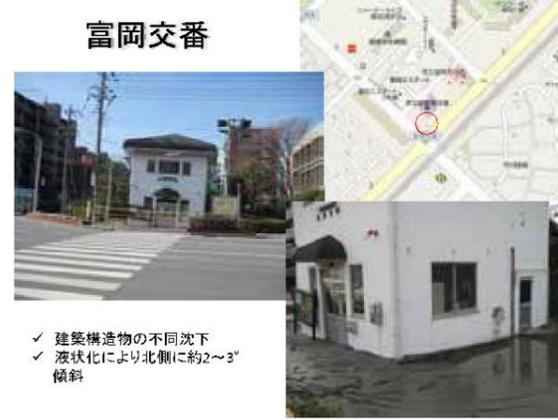
富岡交番

- ✓ 建築構造物の不同沈下
- ✓ 液状化により北側に約2~3°傾斜

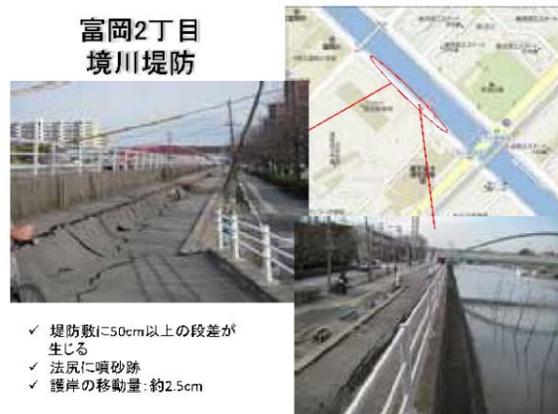
富岡2丁目
境川堤防

- ✓ 堤防敷に50cm以上の段差が生じる
- ✓ 法尻に噴砂跡
- ✓ 護岸の移動量: 約2.5cm

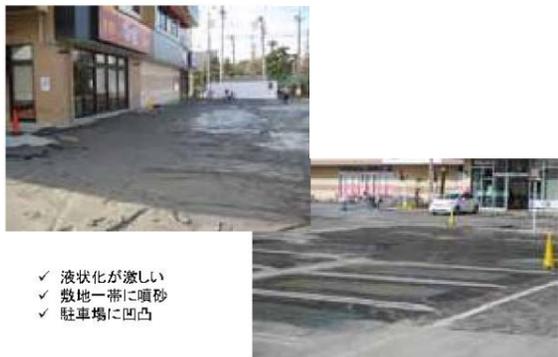
- ✓ 液状化が激しい
- ✓ 敷地一帯に噴砂
- ✓ 駐車場に凹凸

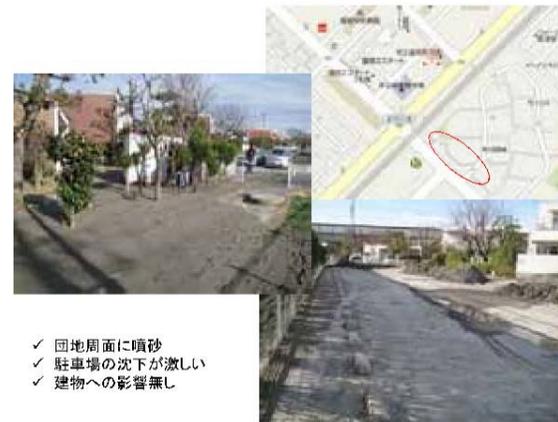
- ✓ 団地周囲に噴砂
- ✓ 駐車場の沈下が激しい
- ✓ 建物への影響無し

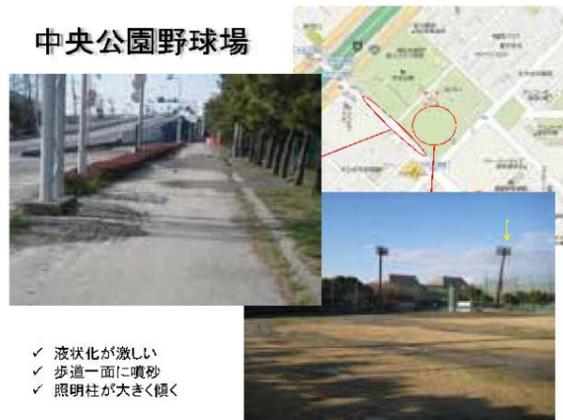
中央公園野球場

- ✓ 液状化が激しい
- ✓ 歩道一面に噴砂
- ✓ 照明柱が大きく傾く

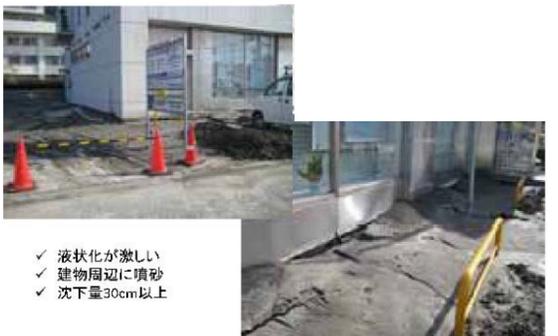
- ✓ 液状化が激しい
- ✓ 建物周辺に噴砂
- ✓ 沈下量30cm以上

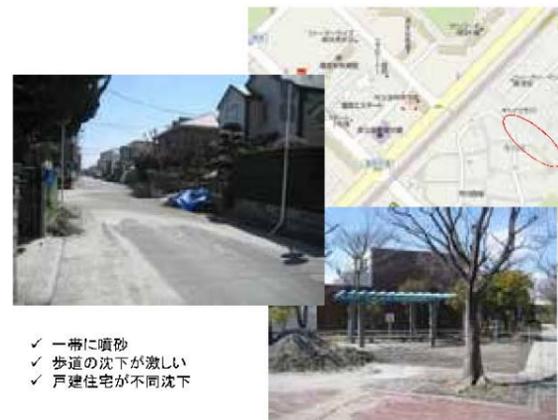
- ✓ 一帯に噴砂
- ✓ 歩道の沈下が激しい
- ✓ 戸建住宅が不同沈下

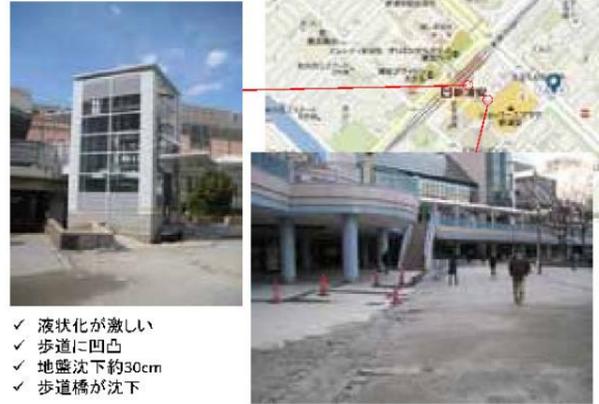
新浦安駅南口

- ✓ 液状化が激しい
- ✓ 歩道に凹凸
- ✓ 地盤沈下約30cm
- ✓ 歩道橋が沈下

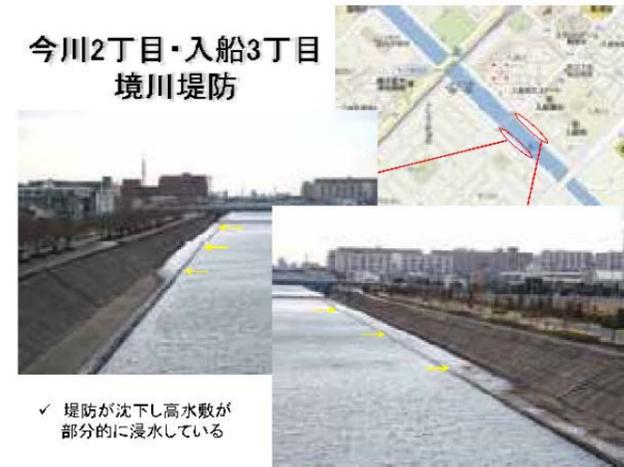
今川2丁目・入船3丁目
境川堤防

- ✓ 堤防が沈下し高水敷が部分的に浸水している

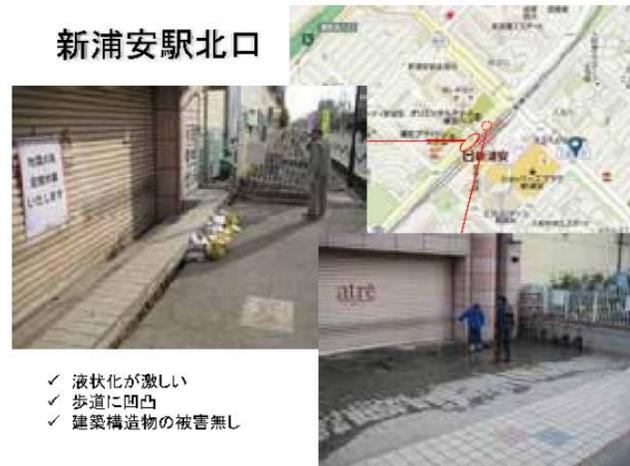
新浦安駅北口

- ✓ 液状化が激しい
- ✓ 歩道に凹凸
- ✓ 建築構造物の被害無し

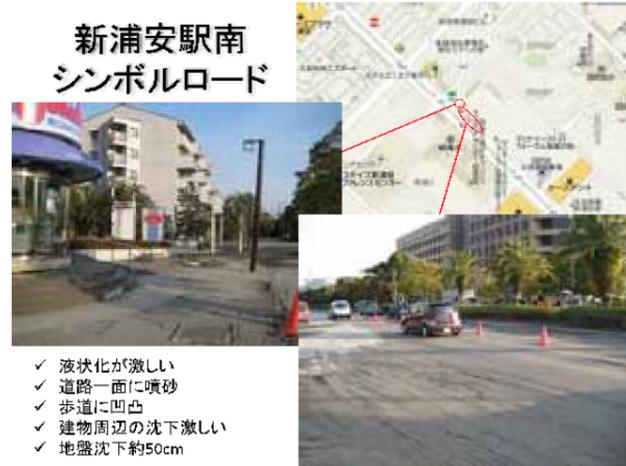
新浦安駅南
シンボルロード

- ✓ 液状化が激しい
- ✓ 道路一面に噴砂
- ✓ 歩道に凹凸
- ✓ 建物周辺の沈下激しい
- ✓ 地盤沈下約50cm

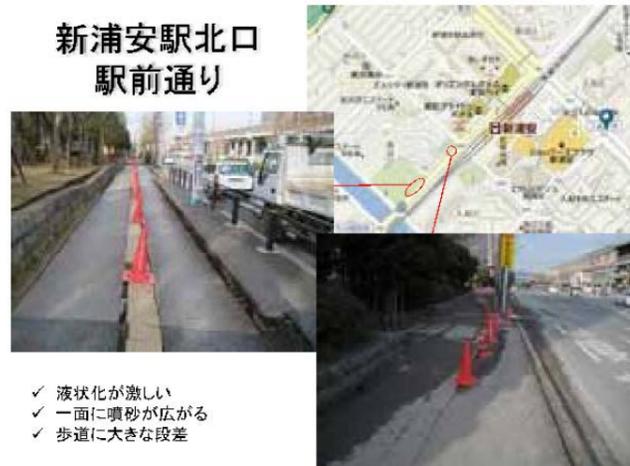
新浦安駅北口
駅前通り

- ✓ 液状化が激しい
- ✓ 一面に噴砂が広がる
- ✓ 歩道に大きな段差

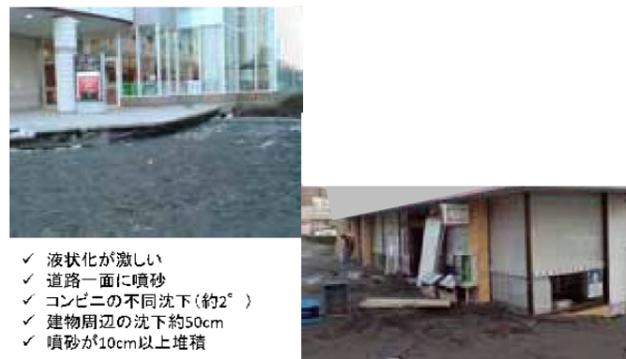
新浦安駅南
明海5丁目

- ✓ 液状化が激しい
- ✓ 道路一面に噴砂
- ✓ コンビニの不同沈下(約2°)
- ✓ 建物周辺の沈下約50cm
- ✓ 噴砂が10cm以上堆積
