箇所名	浦安市-7	都道府県 千葉県	市区町村 浦安市	地区	富士見,堀江,猫実,北栄,当代島		1/6
発生面積	小 地形分類 盛土地	1、自然堤防、埋土地	液状化発生履歴	海側の境界部(1987千葉県東	方沖地震)以外は液状化履歴なし		
土地改変履歴	古くは鎌倉時代からの漁師町で、大	部分は低い盛土地となっている。					
被害概要	ほとんど被害がみられない。						
噴砂の状況	発生はほとんどみられず	地盤の変形量(沈下、傾斜)	ほとんどなし		被害の程度	ほとんどなし	
出典·調査	東北地方太平洋沖地震による関東は	地方の地盤液状化現象の実態解	明委員会

箇所名	市川市-1	都道府県 千葉県	市区町村 市川市	地区	福栄, 南行徳, 新浜, 湊新田2丁目, 行徳	思新2,4丁目	1/6			
発生面積	小 地形分類 低い埋土	地(旧海浜部、干潟を埋立)	液状化発生履歴	液状化発生の履歴なし						
土地改変履歴	1945年以前の埋土。									
被害概要	新浜3丁目の旧干潟・低地周辺の一部で液状化が発生したが、その他の街区での発生は確認されず									
噴砂の状況	小	地盤の変形量(沈下、傾斜)	新浜3丁目の野鳥の	楽園内で最大30cm程度の亀裂	被害の程度	小				
出典·調査	東北地方太平洋沖地震による関東地ス	方の地盤液状化現象の実態解明	委員会

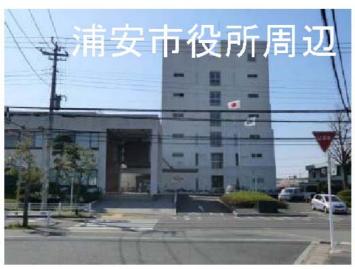
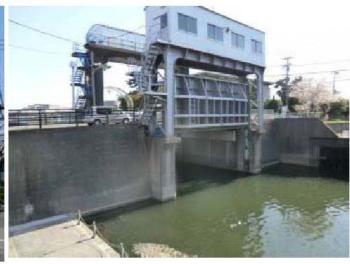
古関潤一(東京大学)2011/4/12

旧埋め立て護岸の前後 にまたがるが、いずれの 地域も液状化の痕跡なし

→K-net強震記録は液状 化の影響を受けていない と考えられる。
