箇所名	船橋市-1, 市川市-8	都道府県	千葉県	市区町村	船橋市, 市川市	地区	船橋市潮見町, 市川市東浜1丁目	1/6
発生面積	大	地形分類	高い埋土地(遠浅の海底を埋立)	液状化発生履歴	液状化発生の履歴なし			
土地改変履歴	1980年前後にかけて埋土。							
被害概要	全域で液状化が発生							
噴砂の状況	多い	地盤の変形量(沈下、傾斜)	大			被害の程度	大	
出典・調査	東北地方太平洋沖地震による関東地方の地盤液状化現象の実態解明委員会

箇所名	船橋市-2	都道府県	千葉県	市区町村	船橋市	地区	西浦2, 3丁目, 栄町2丁目, 日の出2丁目, 南本町, 湊町	1/6
発生面積	大	地形分類	低い埋土地(干潟・遠浅の海底を埋立)	液状化発生履歴	液状化発生の履歴なし			
土地改変履歴	1960年代に埋土。							
被害概要	全域で液状化が発生							
噴砂の状況	噴砂量多い	地盤の変形量(沈下、傾斜)	護岸のはらみ出し1m強など変形量大			被害の程度	大	
出典・調査	東北地方太平洋沖地震による関東地方の地盤液状化現象の実態解明委員会

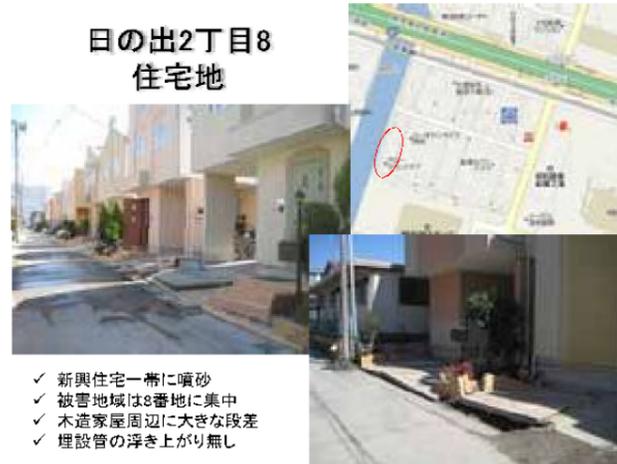
日の出2丁目8
住宅地

- ✓ 新興住宅一帯に噴砂
- ✓ 被害地域は8番地に集中
- ✓ 木造家屋周辺に大きな段差
- ✓ 埋設管の浮き上がり無し

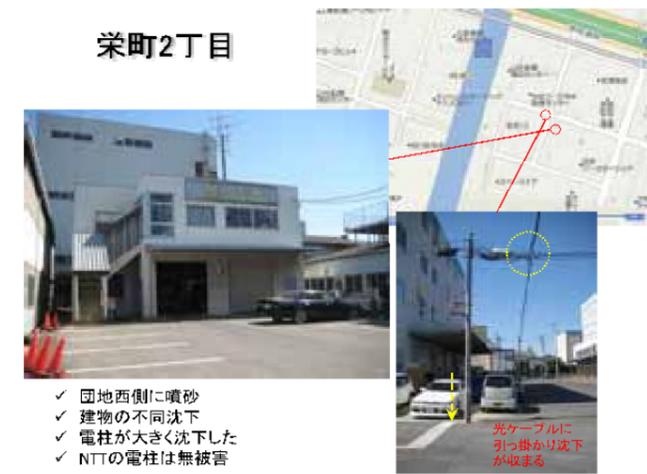
栄町2丁目

- ✓ 団地西側に噴砂
- ✓ 建物の不同沈下
- ✓ 電柱が大きく沈下した
- ✓ NTTの電柱は無被害

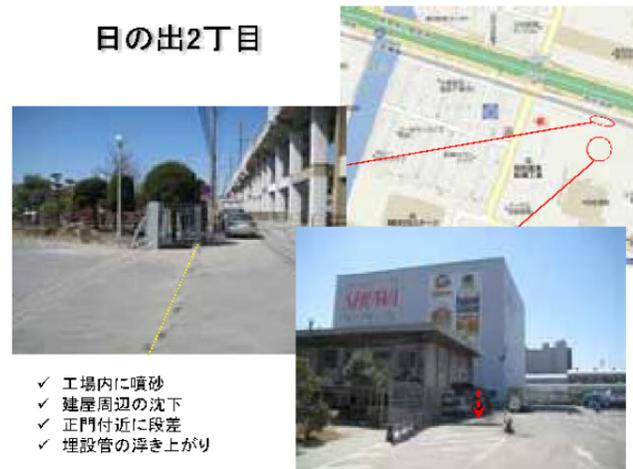
日の出2丁目

- ✓ 工場内に噴砂
- ✓ 建屋周辺の沈下
- ✓ 正門付近に段差
- ✓ 埋設管の浮き上がり

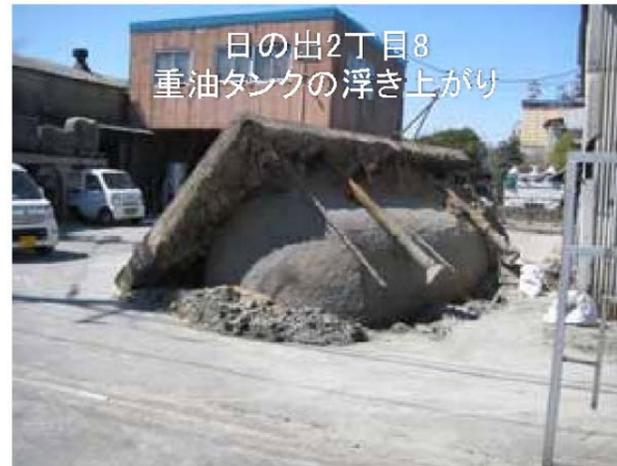
日の出2丁目8
重油タンクの浮き上がり

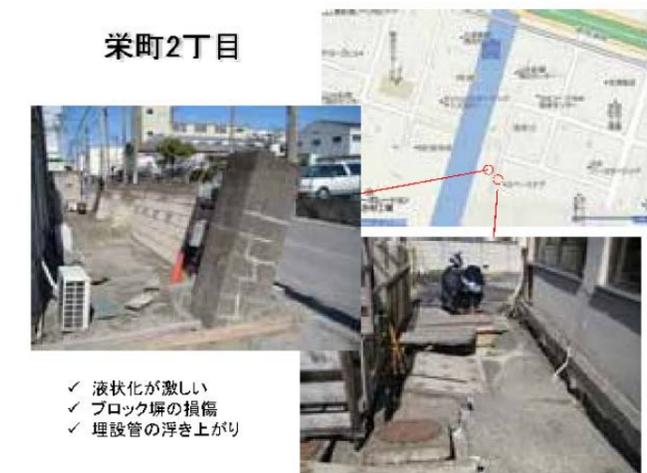
栄町2丁目

- ✓ 液状化が激しい
- ✓ ブロック塀の損傷
- ✓ 埋設管の浮き上がり

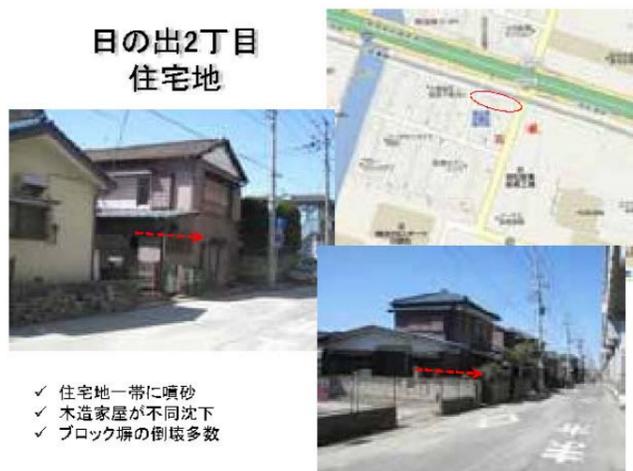
日の出2丁目
住宅地

- ✓ 住宅地一帯に噴砂
- ✓ 木造家屋が不同沈下
- ✓ ブロック塀の倒壊多数

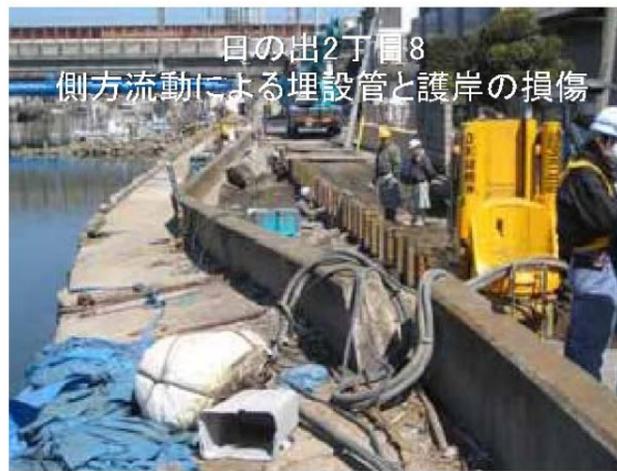
日の出2丁目8
側方流動による埋設管と護岸の損傷

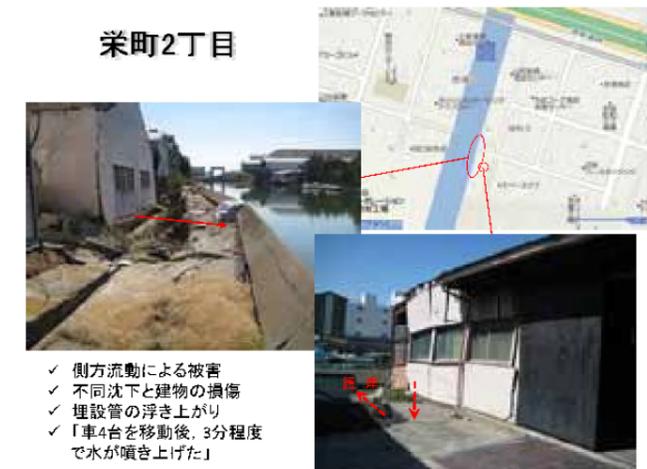
栄町2丁目

- ✓ 側方流動による被害
- ✓ 不同沈下と建物の損傷
- ✓ 埋設管の浮き上がり
- ✓ 「車4台を移動後、3分程度で水が噴き上げた」
