箇所名	花見川区-2	都道府県	千葉県	市区町村	千葉市花見川区	地区	宮野木台1丁目	1/6
発生面積	小	地形分類	氾濫平野	液状化発生履歴	液状化発生の履歴なし			
土地改変履歴	丘陵地間に谷状に分布する氾濫平野を造成されている。							
被害概要	地表面の亀裂、噴砂。道路の沈下による構造物との段差。							
噴砂の状況	小	地盤の変形量(沈下、傾斜)	道路との段差20cm程度			被害の程度	小	
出典・調査	千葉県環境研究センター、東北地方太平洋沖地震による関東地方の地盤液状化現象の実態解明委員会

千葉県内の液状化－流動化被害第2報（千葉県環境研究センター）2011/4/15

1 a 千葉市宮野木（3月30日）

箇所名	袖ヶ浦市-1	都道府県	千葉県	市区町村	袖ヶ浦市	地区	中袖, 長浦	1/6
発生面積	小	地形分類	高い埋土地(干潟、遠浅の海底を埋立)	液状化発生履歴	1987千葉県東方沖地震の際に液状化発生の履歴あり			
土地改変履歴	国道16号線付近は1961年頃からの干拓もしくは埋立。発電所付近は70~75年頃の埋立							
被害概要	噴砂と建物の抜け上がり、路面の亀裂							
噴砂の状況	小~中	地盤の変形量(沈下、傾斜)	10cm程度			被害の程度	小~中	
出典・調査	千葉県環境研究センター、東北地方太平洋沖地震による関東地方の地盤液状化現象の実態解明委員会

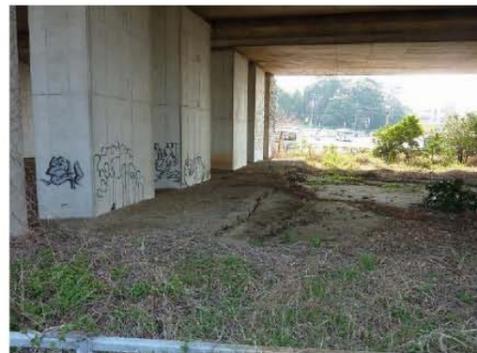
谷津田を埋め立て宅地化した地域である。高速道路の橋脚下、側道の両側に亀裂・噴砂が見られる。側道の沈下・段差、また、側道沿いのマンションにも抜けあがりが見られる。液状化－流動化の範囲は、低地部の狭い範囲に限られる。

高速道路橋脚下の亀裂・段差と噴砂

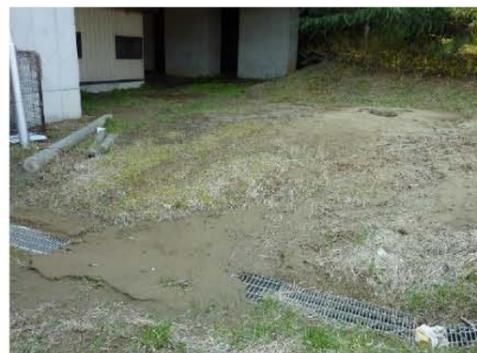
高速道路橋脚下の噴砂

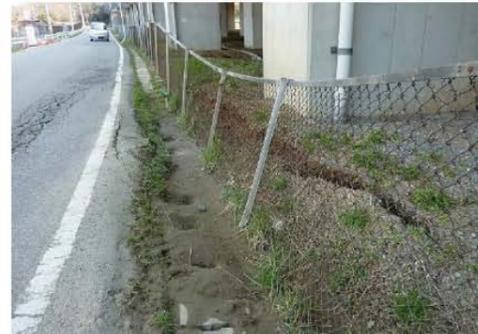
高速道路と側道間の亀裂と噴砂

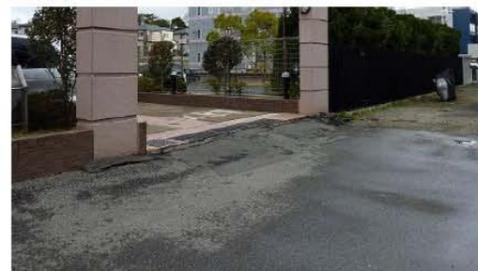
高速道路側道に面した側道と反対側のマンション入り口：抜けあがっている。

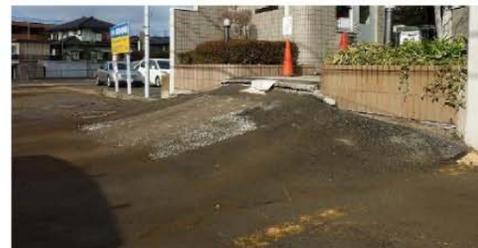
同じ並びにある別のマンションの入り口：約20cm抜けあがっている。

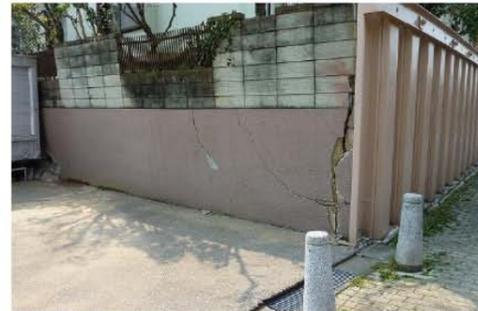
この地域のブロック塀の亀裂：写真左側は高速道路側道、右側は矢板が打ちこまれた開渠下水道に挟まれた地域である。

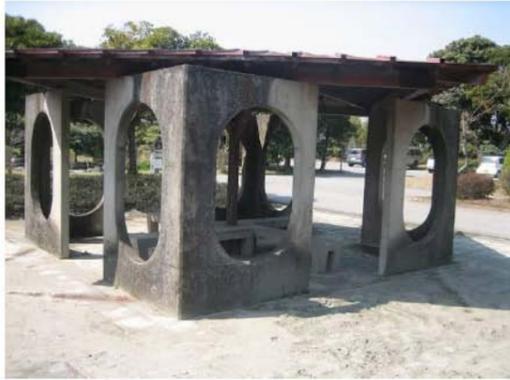
噴砂が確認された東屋(東方沖地震の際も噴砂確認): センター勤務者によれば噴砂は1mほどの高さで吹き上がったとのこと。

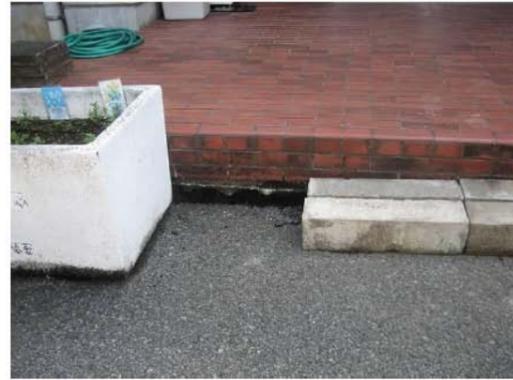
管理棟玄関の抜け上りを示す。

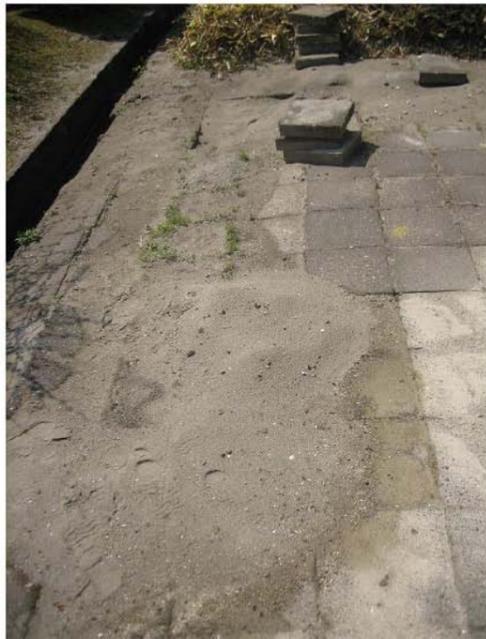
東屋周辺の噴砂を示す。

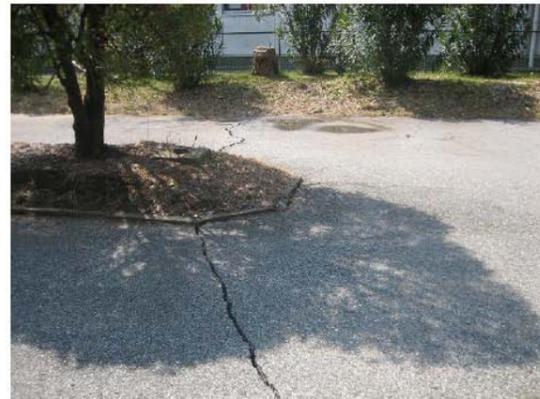
路面の亀裂を示す。
