箇所名	幸手市-1, 五霞町-2	都道府県	埼玉県、茨城県	市区町村	幸手市、五霞町	地区	幸手市高須賀, 五霞町下分	1/6
発生面積	小	地形分類	氾濫平野, 旧河道・旧落堀	液状化発生履歴	1923関東大地震の際に付近で液状化発生の履歴あり			
土地改変履歴	池部の埋立てによる造成							
被害概要	公園、畑地での噴砂、道路の沈下							
噴砂の状況	小	地盤の変形量(沈下、傾斜)	25~30cm程度の沈下			被害の程度	小	
出典・調査	東北地方太平洋沖地震による関東地方の地盤液状化現象の実態解明委員会

箇所名	館林市-1	都道府県	群馬県	市区町村	館林市	地区	下三林町(近藤沼)	1/6
発生面積	小	地形分類	旧河道、沼	液状化発生履歴	近傍になし			
土地改変履歴	元々沼地だった箇所を部分的に盛土して公園化。西沼は平成4年5月に公園として供用開始。							
被害概要	近藤沼の西沼の湖岸で亀裂、沈下、すべりが発生							
噴砂の状況	亀裂に沿って噴砂発生	地盤の変形量(沈下、傾斜)	10~20cm程度の亀裂、段差、湖方向へのすべり				被害の程度	小
出典・調査	館林市ヒアリング、東北地方太平洋沖地震による関東地方の地盤液状化現象の実態説明委員会

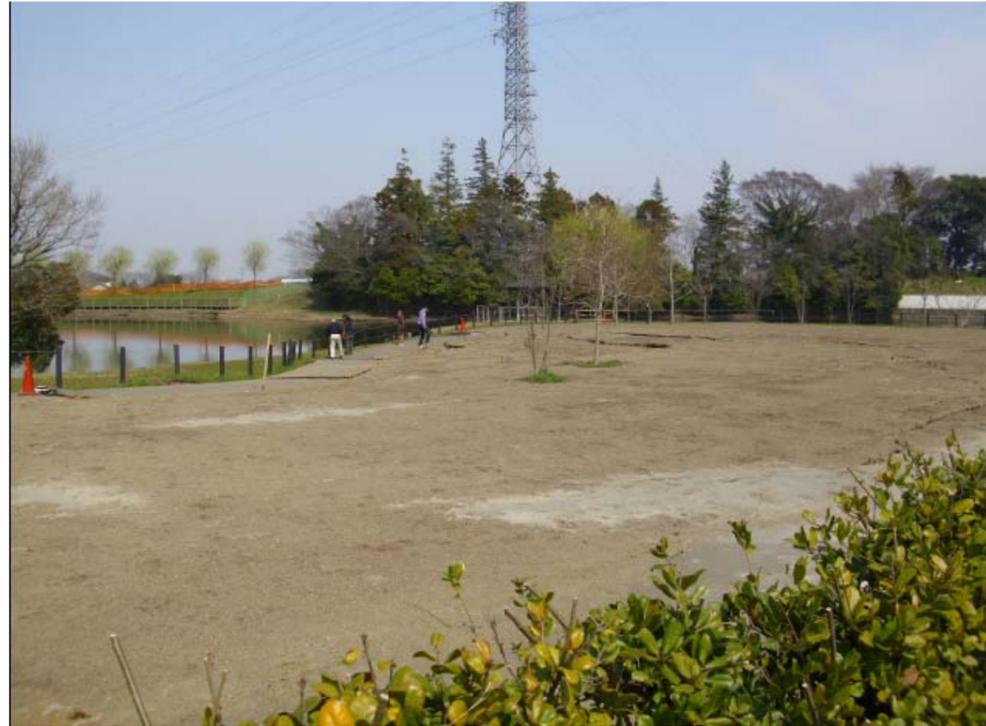
高須賀地区

箇所名	幸手市-1, 五霞町-2	都道府県	埼玉県、茨城県	市区町村	幸手市、五霞町	地区	幸手市高須賀, 五霞町下分	6/6
発生面積	小	地形分類	氾濫平野, 旧河道・旧落堀	液状化発生履歴	1923関東大地震の際に付近で液状化発生の履歴あり			
土地改変履歴	池部の埋立てによる造成							
被害概要	公園、畑地での噴砂、道路の沈下							
噴砂の状況	小	地盤の変形量(沈下、傾斜)	25~30cm程度の沈下				被害の程度	小
出典・調査	東北地方太平洋沖地震による関東地方の地盤液状化現象の実態説明委員会

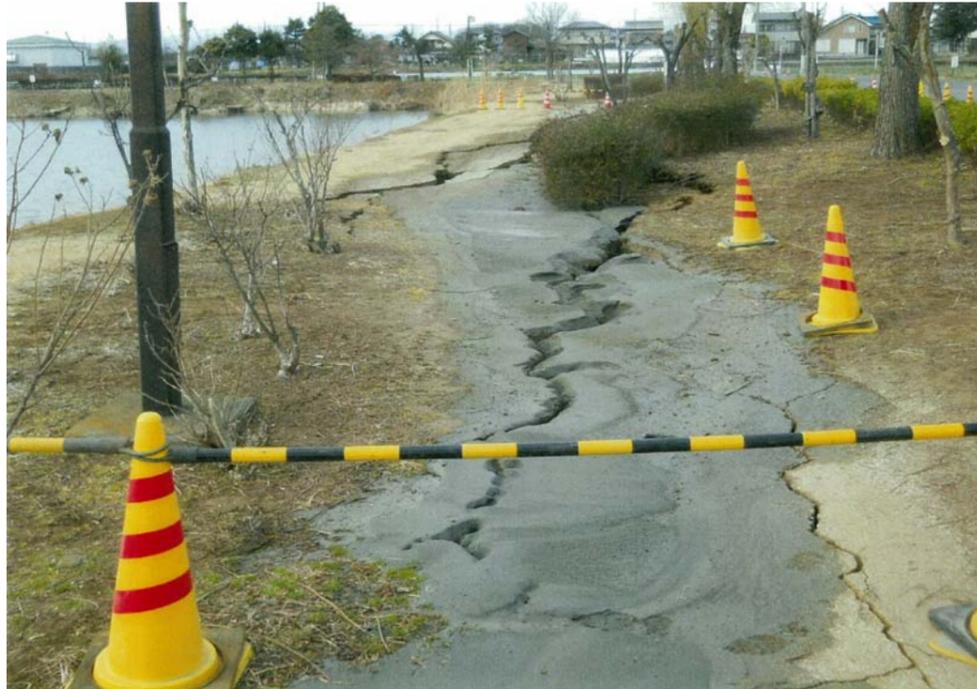
館林市提供(地震直後の写真)

箇所名	館林市-1	都道府県	群馬県	市区町村	館林市	地区	下三林町(近藤沼)	6/6
発生面積	小	地形分類	旧河道、沼	液状化発生履歴	近傍になし			
土地改変履歴	元々沼地だった箇所を部分的に盛土して公園化。西沼は平成4年5月に公園として供用開始。							
被害概要	近藤沼の西沼の湖岸で亀裂、沈下、すべりが発生							
噴砂の状況	亀裂に沿って噴砂発生	地盤の変形量(沈下、傾斜)	10~20cm程度の亀裂、段差、湖方向へのすべり			被害の程度	小	
出典・調査	館林市ヒアリング、東北地方太平洋沖地震による関東地方の地盤液状化現象の実態説明委員会
