| 箇所名 | 香取市-4, 潮来市-1 | | 都道府県 | 千葉県、茨城県 | | 市区町村 | 香取市、潮来市 | | 地区 | 香取市扇島, 潮来市あやめ | | 1/6 |
| 被害概要 | 沈下による構造物周辺との段差。農地の噴砂。 | | | | | | | | | | | |

| 箇所名 | 香取市-5 | | | 都道府県 | 千葉県 | 市区町村 | 香取市 | 地区 | 下小堀 | 1/6 |
| 被害概要 | 利根川堤防付近に小規模な噴砂が点在する程度。 | | | | | | | | | |

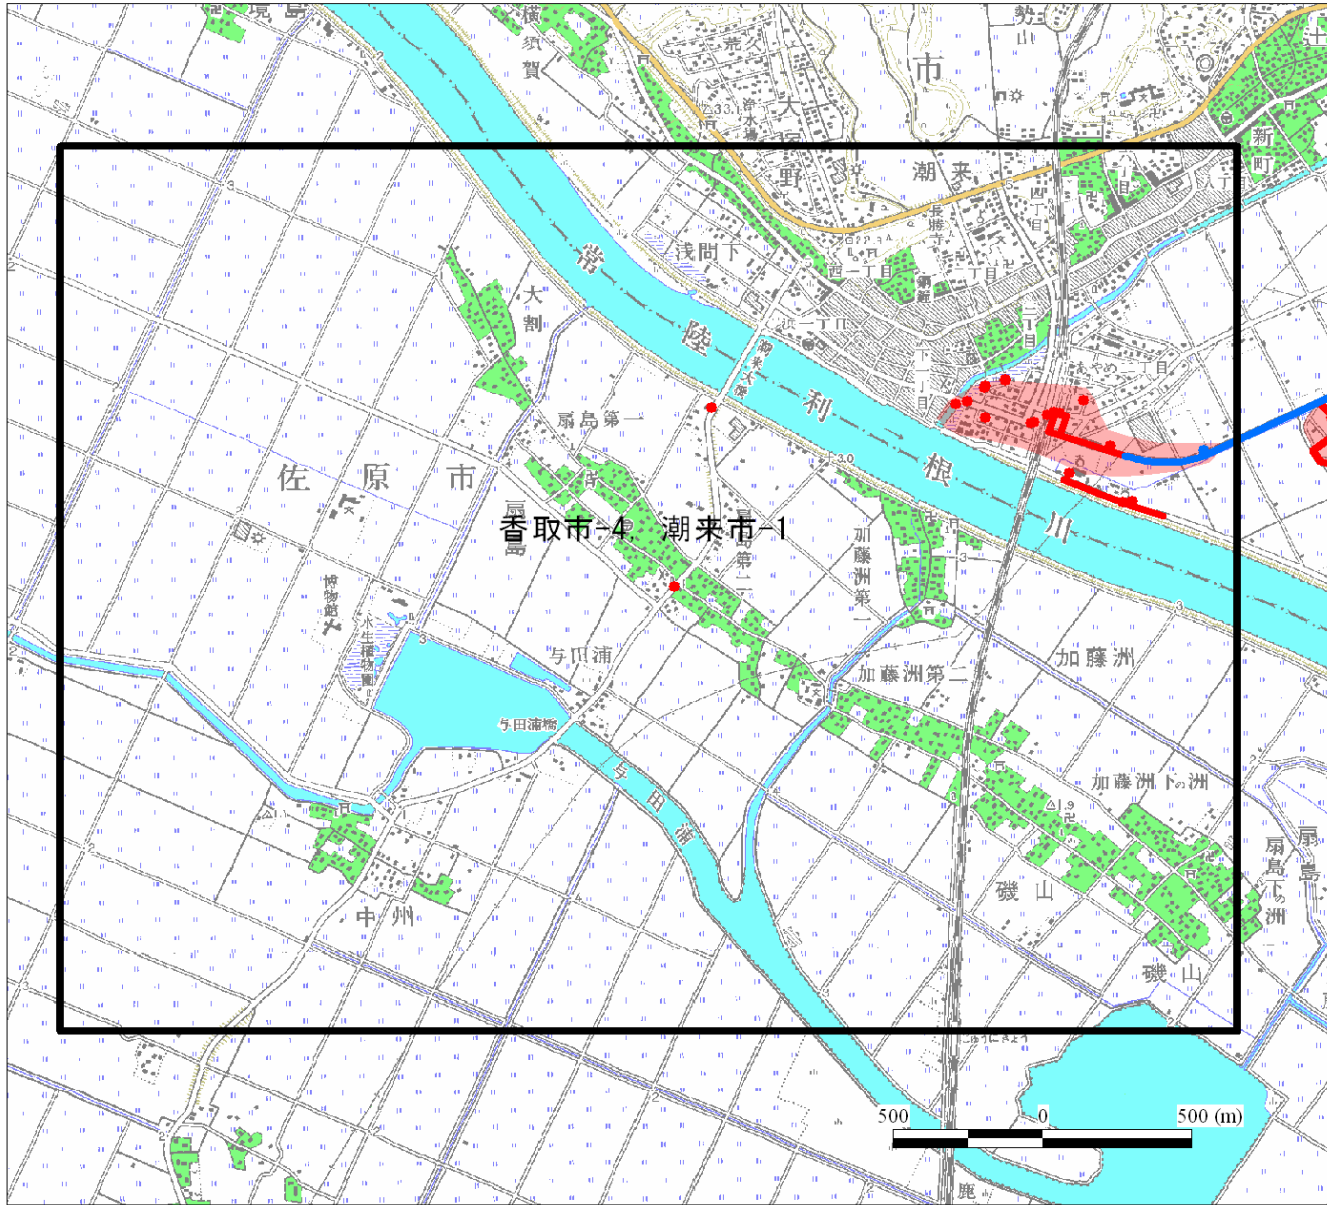
平面図（赤色は液状化、青色は非液状化を示す。面的着色は、専門家が現地調査結果に地形・地質情報等を加味して、その範囲を推定したものであり、その境界位置は厳密なものではない）

| 噴砂の状況 | 大 | 地盤の変形量(沈下、傾斜) | | | 小 | | | 被害の程度 | | 小 | | |

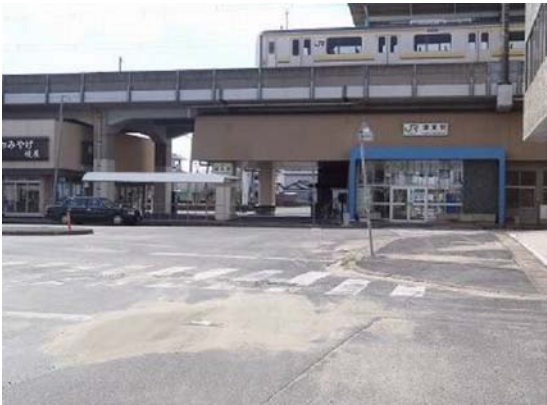
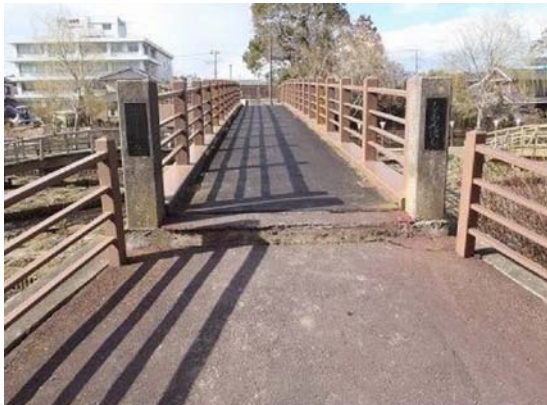
清田隆（東京大学）2011/3/16～17  
潮来駅周辺

| 被害概要 | 沈下による構造物周辺との段差。農地の噴砂。 | | | | | | | | | | | |

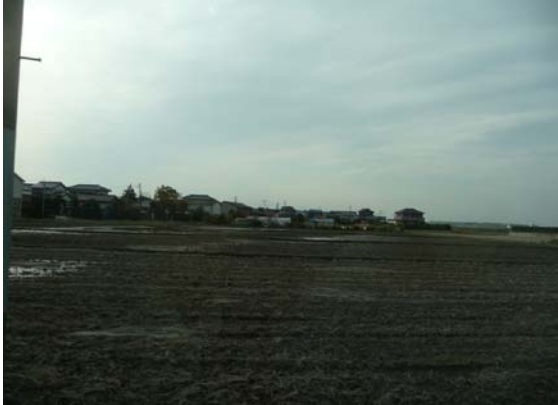
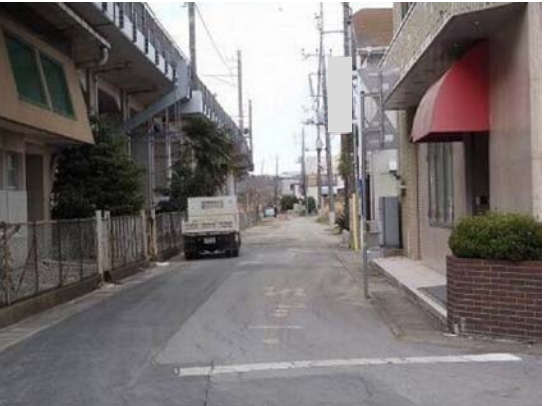
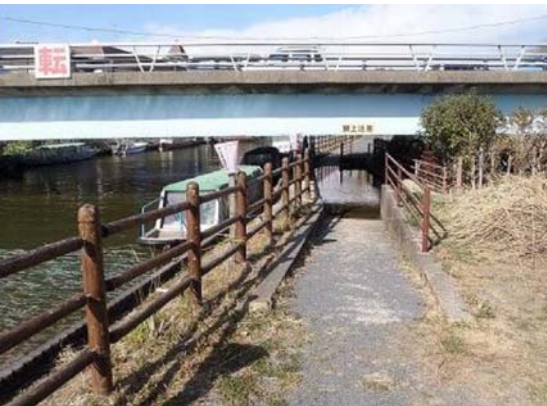
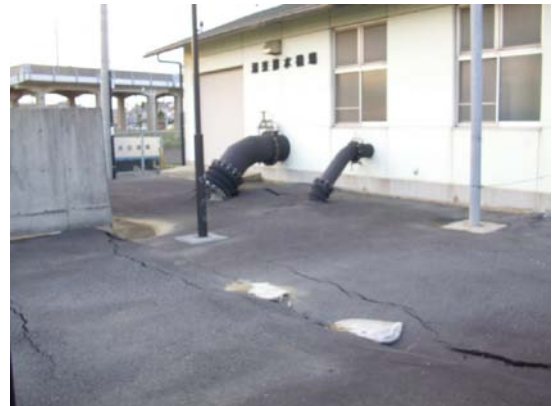
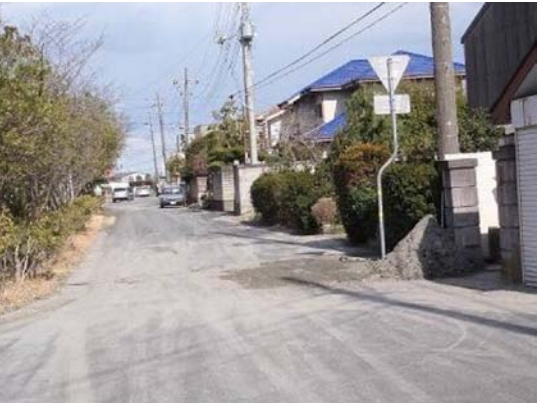
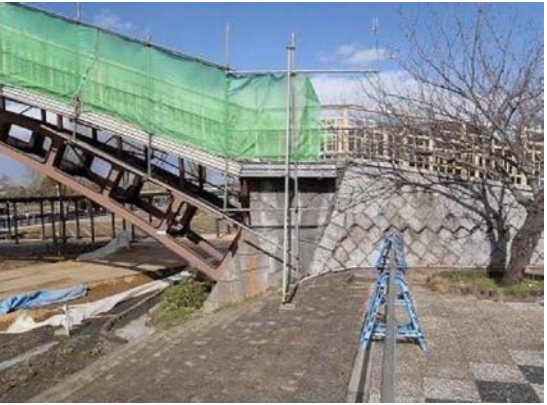
若松加寿江（関東学院大学）2011/4/15  
佐原市扇島

| 噴砂の状況 | 大 | 地盤の変形量(沈下、傾斜) | | | 小 | | | 被害の程度 | | 小 | | |

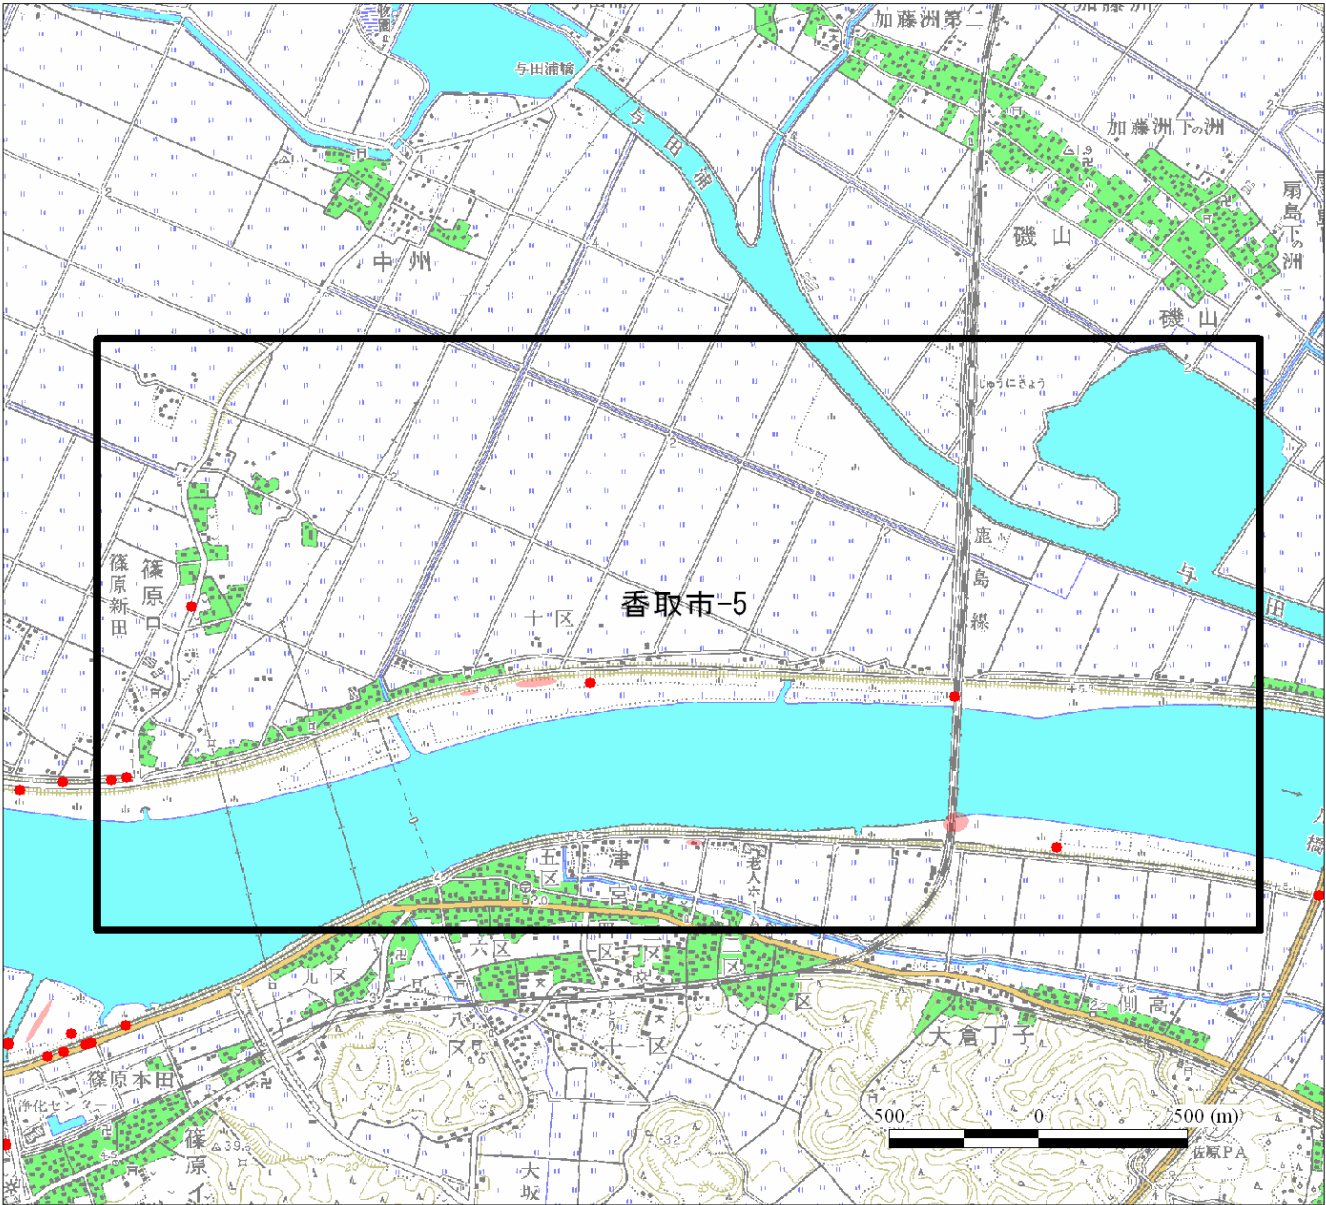
平面図（赤色は液状化、青色は非液状化を示す。面的着色は、専門家が現地調査結果に地形・地質情報等を加味して、その範囲を推定したものであり、その境界位置は厳密なものではない）

| 噴砂の状況 | 小 | 地盤の変形量(沈下、傾斜) | | | 小 | 被害の程度 | | | 小 | |

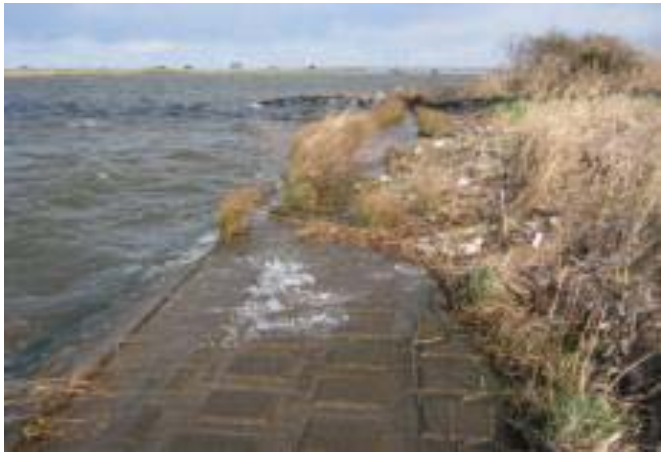
利根川下流河川事務所  
右岸JR鹿島線橋台下

| 被害概要 | 利根川堤防付近に小規模な噴砂が点在する程度。 | | | | | | | | | | | |
