| 箇所名 | 邑楽町-1 | 都道府県 | 群馬県 | 市区町村 | 邑楽町 | 地区 | 中野(中野沼公園) | 1/6 |

| 箇所名 | 神栖市-1, 鹿嶋市-3 | 都道府県 | 茨城県 | 市区町村 | 神栖市, 鹿嶋市 | 地区 | 神栖市鱈川, 掘割, 居切, 深芝, 鹿嶋市鱈川, 谷原, 長栖, 泉川 | 1/6 |

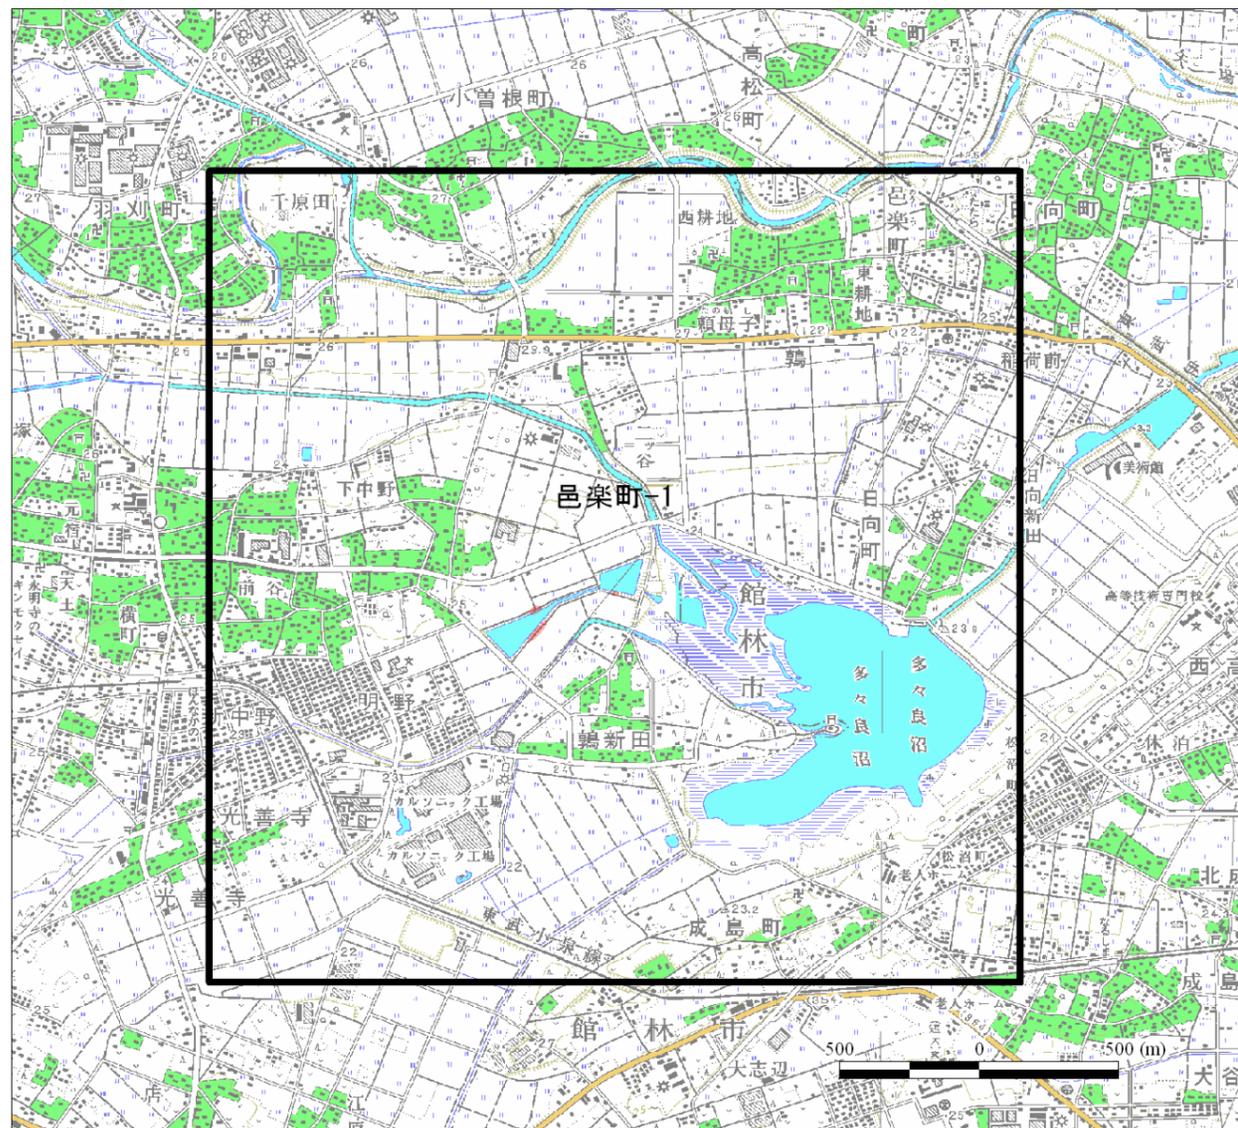
平面図 (赤色は液状化、青色は非液状化を示す。面的着色は、専門家が現地調査結果に地形・地質情報等を加味して、その範囲を推定したものであり、その境界位置は厳密なものではない)

| 被害概要 | 沼の周辺の浚渫土の盛土部が液状化。なお、東隣の多々良沼(館林市)では液状化の発生はみられなかった。 | | | | | | | |

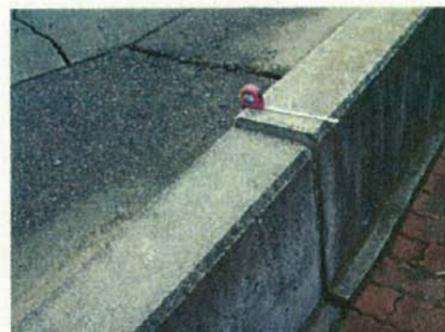
No.2-6

コンクリート擁壁の亀裂を段差

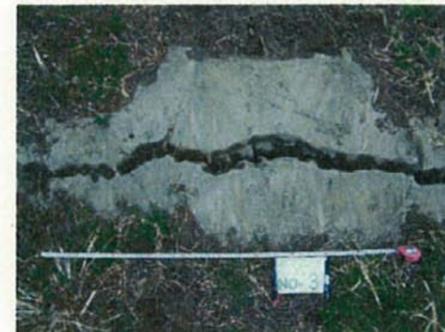
No.3-5
上が南
下が北

連続する噴砂孔の亀裂が東西に走る

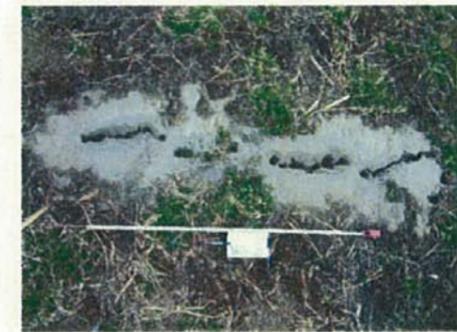
No.3-6
上が南
下が北

噴砂孔列が不連続に東西に走る

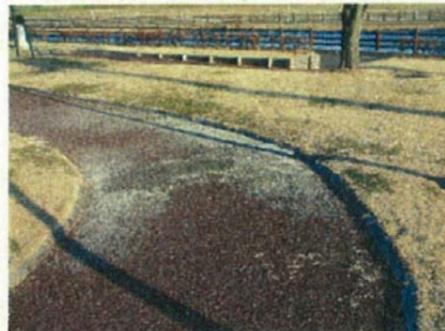
No.8-1
北側より南方を望む

歩道南側の湾曲部分に噴砂の堆

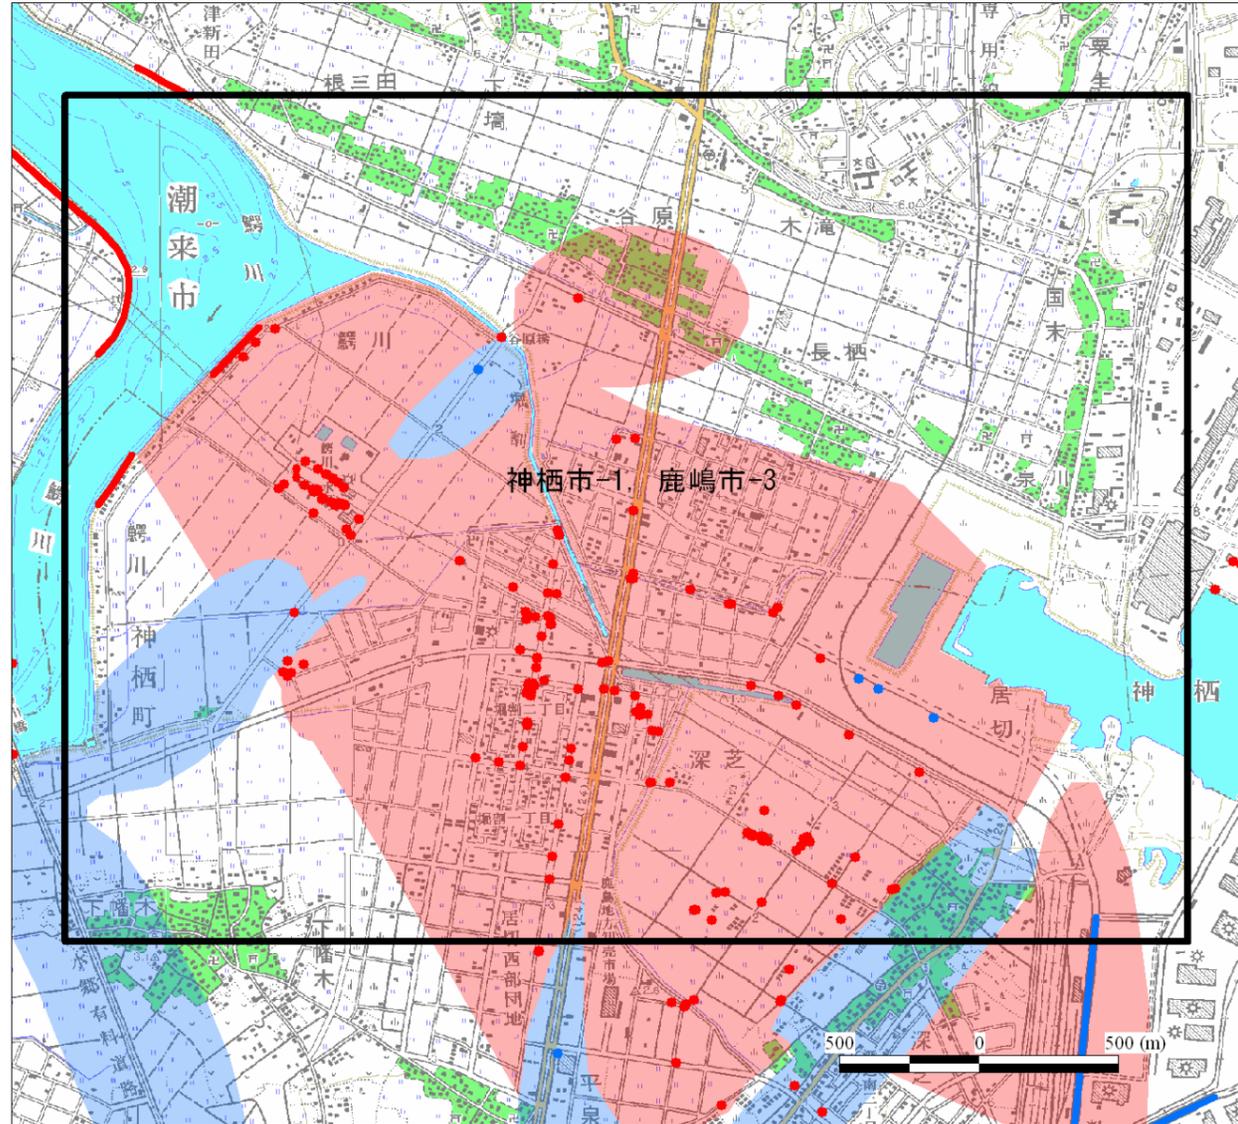
平面図 (赤色は液状化、青色は非液状化を示す。面的着色は、専門家が現地調査結果に地形・地質情報等を加味して、その範囲を推定したものであり、その境界位置は厳密なものではない)

| 被害概要 | 鱈川浄水場では液状化による沈下40~50cm程度、地下構造物の浮上り30cm程度による段差。掘割~深芝周辺の宅地では、家屋の傾斜、マンホール浮上、道路崩壊。 | | | | | | | |

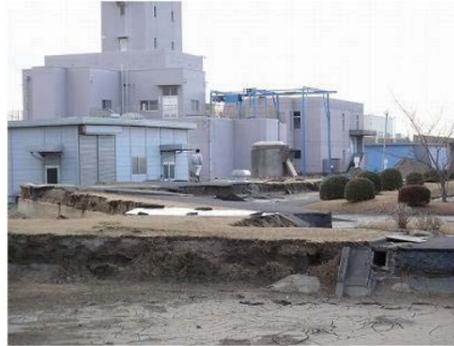
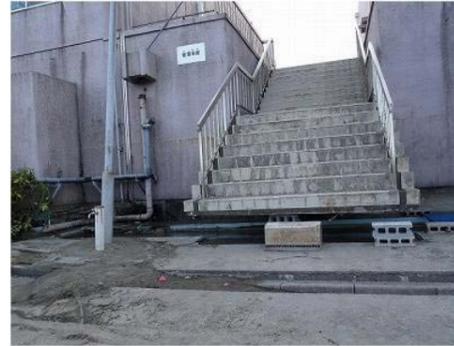
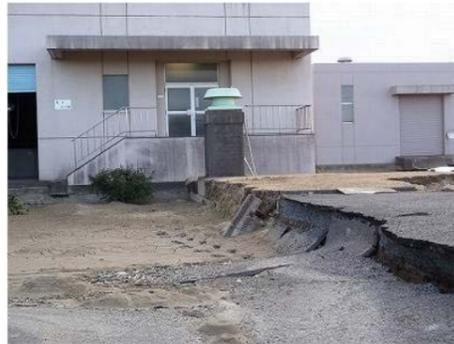
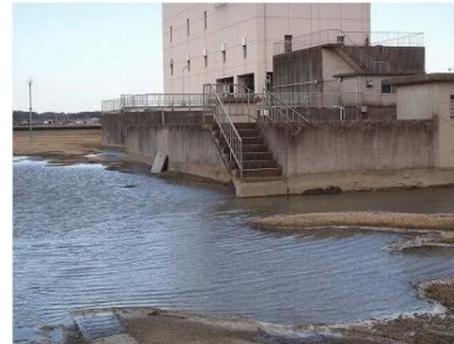
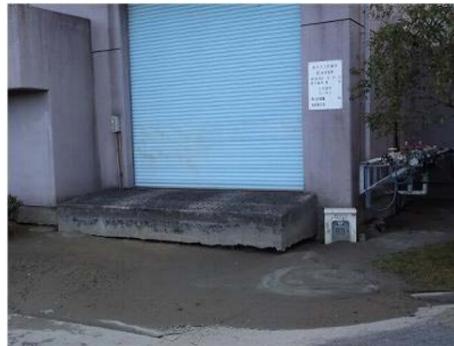
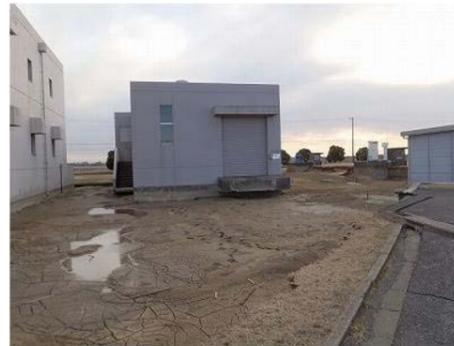
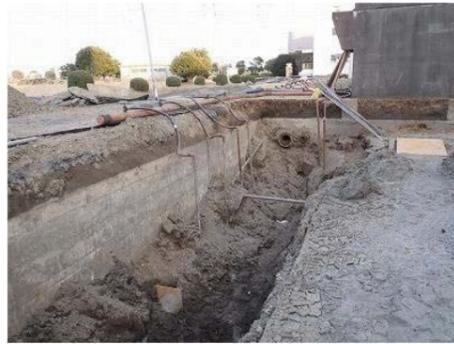
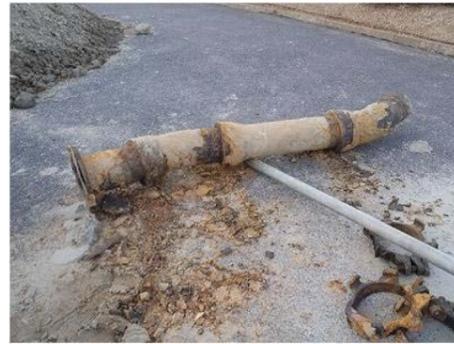
清田隆 (東京大学) 2011/3/16~17
鰐川浄水場

| 被害概要 | 鰐川浄水場では液状化による沈下40~50cm程度、地下構造物の浮上り30cm程度による段差。掘割~深芝周辺の宅地では、家屋の傾斜、マンホール浮上、道路崩壊。 | | | | | | | |
