箇所名	神栖市-2	都道府県	茨城県	市区町村	神栖市	地区	平泉, 深芝, 筒井, 大野原, 神栖	1/6
発生面積	中	地形分類	氾濫平野、砂丘	液状化発生履歴	1987千葉県東方沖地震の際に付近で液状化発生の履歴あり			
土地改変履歴	氾濫平野上の旧水田または砂丘上の荒地を造成して宅地化されている。							
被害概要	家屋の傾斜、道路の亀裂、段差、陥没							
噴砂の状況	大	地盤の変形量(沈下、傾斜)	大				被害の程度	大
出典・調査	東北地方太平洋沖地震による関東地方の地盤液状化現象の実態解明委員会

箇所名	神栖市-3	都道府県	茨城県	市区町村	神栖市	地区	東深芝	1/6
発生面積	中	地形分類	砂丘、干拓地	液状化発生履歴	1987千葉県東方沖地震の際に液状化発生の履歴あり			
土地改変履歴	鹿島港中央航路は1965～1975年頃に掘込み式港湾として施工。神之池西部地区のうち南部は旧干拓地上に港湾が築造されている。							
被害概要	公園斜面の流動による崩壊。護岸の変状。地中構造物の浮上り。道路の亀裂、段差。							
噴砂の状況	中	地盤の変形量(沈下、傾斜)	大			被害の程度	中	
出典・調査	東北地方太平洋沖地震による関東地方の地盤液状化現象の実態解明委員会

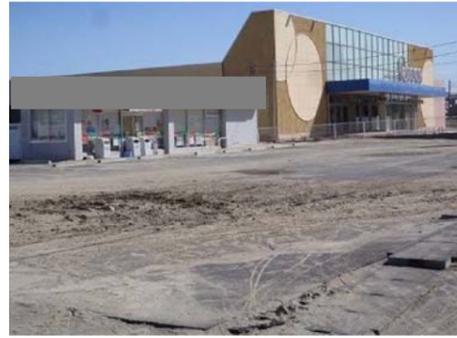
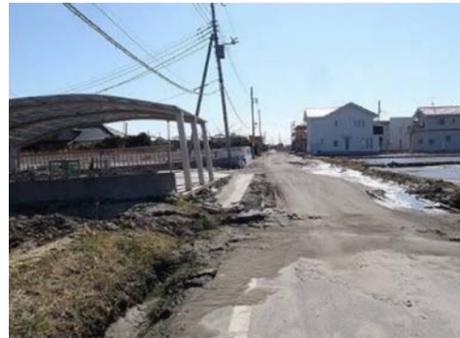
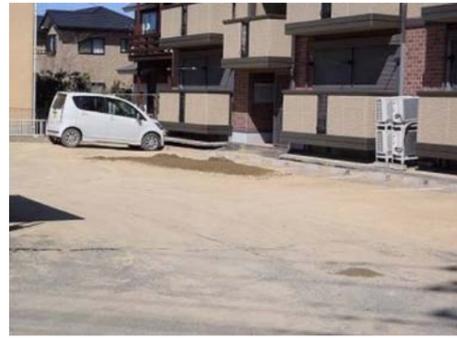
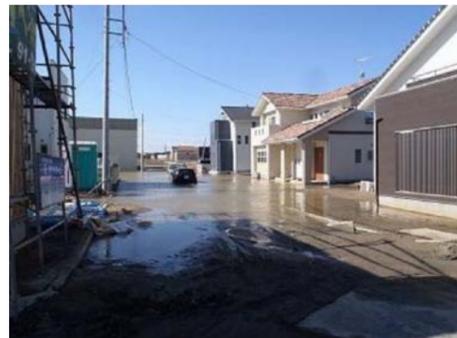
清田隆 (東京大学) 2011/3/16~17
深芝周辺

箇所名	神栖市-2	都道府県	茨城県	市区町村	神栖市	地区	平泉, 深芝, 筒井, 大野原, 神栖	6/6
発生面積	中	地形分類	氾濫平野、砂丘	液状化発生履歴	1987千葉県東方沖地震の際に付近で液状化発生の履歴あり			
土地改変履歴	氾濫平野上の旧水田または砂丘上の荒地を造成して宅地化されている。							
被害概要	家屋の傾斜、道路の亀裂、段差、陥没							
噴砂の状況	大	地盤の変形量(沈下、傾斜)	大				被害の程度	大
出典・調査	東北地方太平洋沖地震による関東地方の地盤液状化現象の実態解明委員会

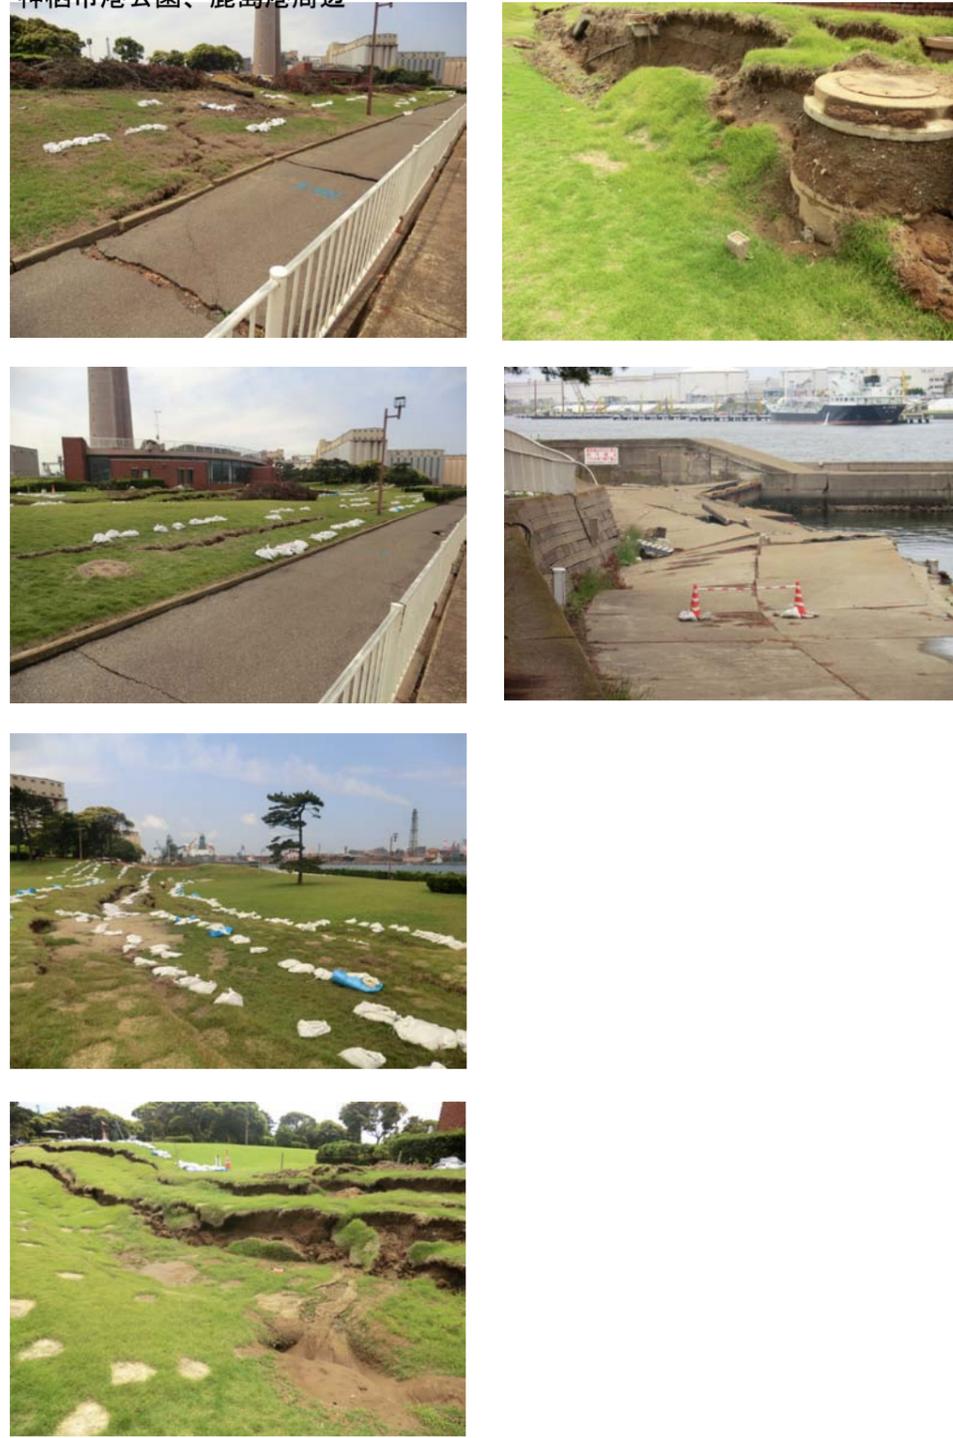
古関潤一（東京大学）2011/6/14 他
神栖市港公園、鹿島港周辺

箇所名	神栖市-3	都道府県	茨城県	市区町村	神栖市	地区	東深芝	6/6
発生面積	中	地形分類	砂丘、干拓地	液状化発生履歴	1987千葉県東方沖地震の際に液状化発生の履歴あり			
土地改変履歴	鹿島港中央航路は1965～1975年頃に掘込み式港湾として施工。神之池西部地区のうち南部は旧干拓地上に港湾が築造されている。							
被害概要	公園斜面の流動による崩壊。護岸の変状。地中構造物の浮上り。道路の亀裂、段差。							
噴砂の状況	中	地盤の変形量(沈下、傾斜)	大				被害の程度	中
出典・調査	東北地方太平洋沖地震による関東地方の地盤液状化現象の実態説明委員会
