箇所名	香取市-6, 潮来市-6	都道府県	千葉県、茨城県	市区町村	香取市、潮来市	地区	香取市丸峯, 附洲新田, 下小堀, 一之分目, 潮来市潮来	1/6
発生面積	中	地形分類	干拓地、埋土地、低水敷、氾濫平野	液状化発生履歴	本エリア内にはないが、北側の区域では、1987千葉県東方沖地震の際に広範囲に液状化が発生			
土地改変履歴	日の出地区と同時機に昭和期に干拓された干拓地。							
被害概要	外浪逆浦右岸堤防が3箇所総延長468m被災(沈下、クラック、新附洲揚排水機場の抜け上がり等)。利根川左岸部の水田、利根川堤防河川敷に噴砂が点在。							
噴砂の状況	中	地盤の変形量(沈下、傾斜)	クラック幅最大で90cm、天端沈下最大160cm				被害の程度	中～大
出典・調査	東北地方太平洋沖地震による関東地方の地盤液状化現象の実態説明委員会、霞ヶ浦河川事務所、利根川下流河川事務所

箇所名	香取市-7, 神栖市-6	都道府県	千葉県、茨城県	市区町村	香取市、神栖市	地区	香取市一之分目, 三之分目, 富田, 下小堀, 神栖市息栖	1/6
発生面積	中	地形分類	干拓地、埋土地、低水敷、氾濫平野	液状化発生履歴	1987千葉県東方沖地震の際に液状化が発生			
土地改変履歴	常陸利根川周辺は明治後期以降に河川改修された。							
被害概要	常陸利根川左岸堤防が2箇所総延長50m被災(息栖樋門、息栖樋管)、低水護岸が1箇所40m被災(沈下、クラック、樋門、樋管の抜け上がり等)。利根川右岸部の堤防河川敷に噴砂が点在。							
噴砂の状況	中	地盤の変形量(沈下、傾斜)	クラック幅最大で55cm、天端沈下最大120cm				被害の程度	中～大
出典・調査	東北地方太平洋沖地震による関東地方の地盤液状化現象の実態解明委員会、霞ヶ浦河川事務所、利根川下流河川事務所

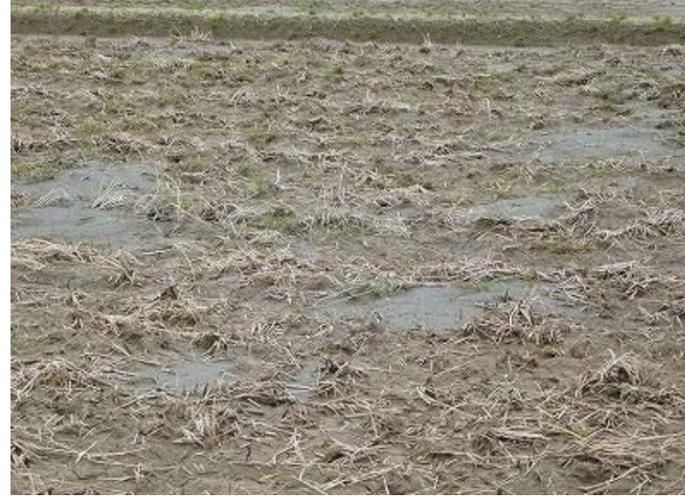
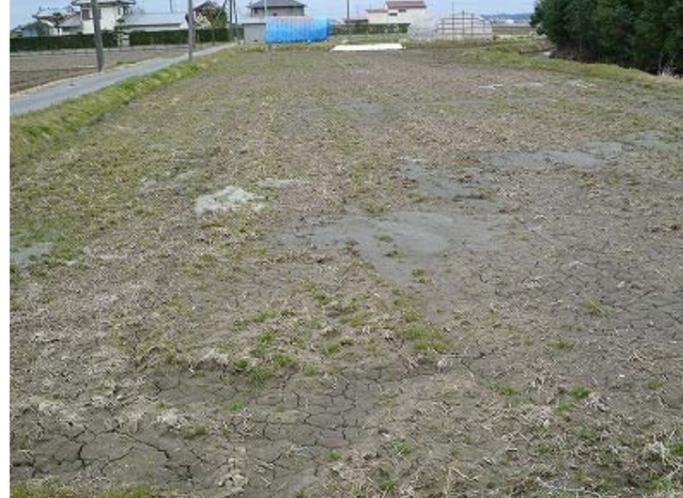
尾上篤生(興亜開発株) 2011/4/3
利根川左岸一之分目

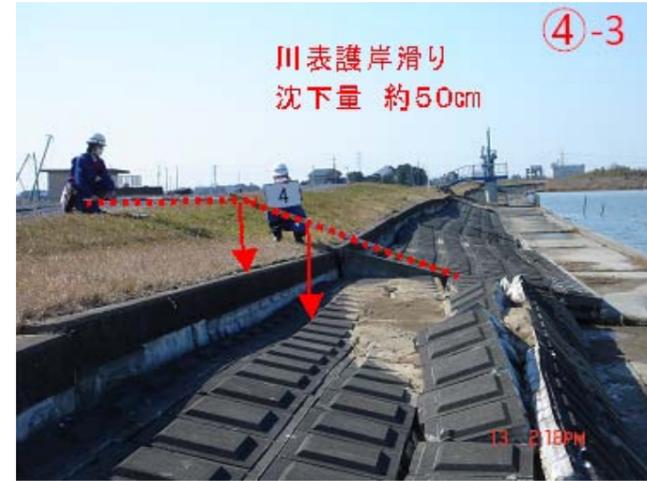
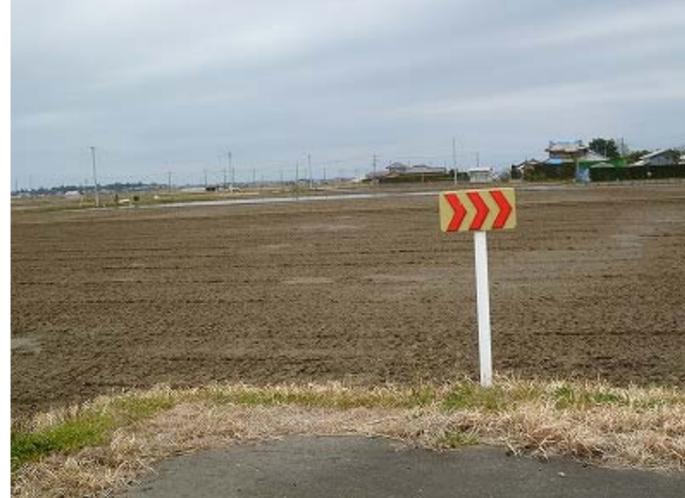
霞ヶ浦河川事務所
外浪逆浦右岸堤防の沈下、クラック

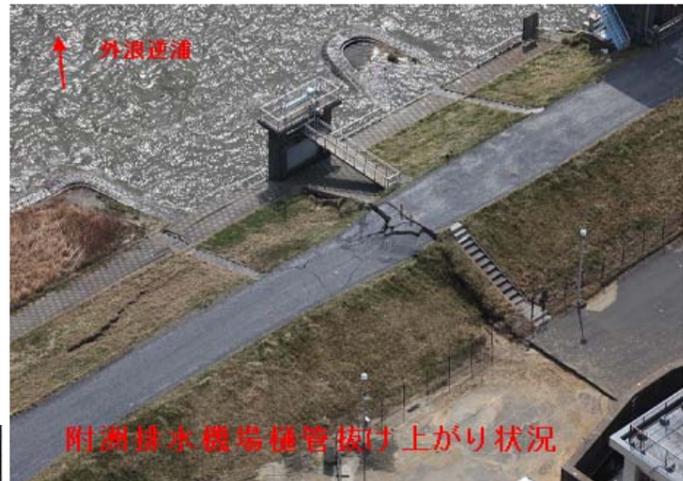
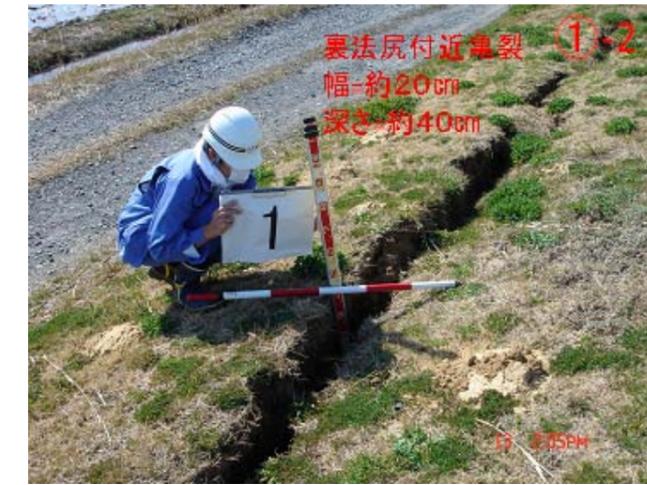
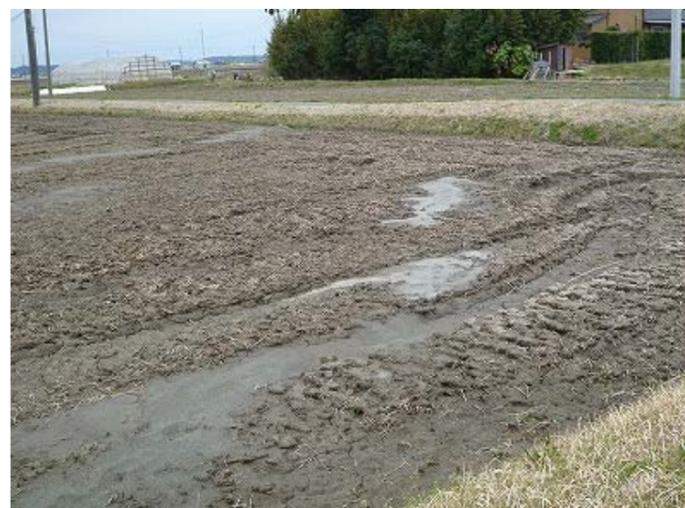
霞ヶ浦河川事務所
新附洲揚排水機場の抜け上がり

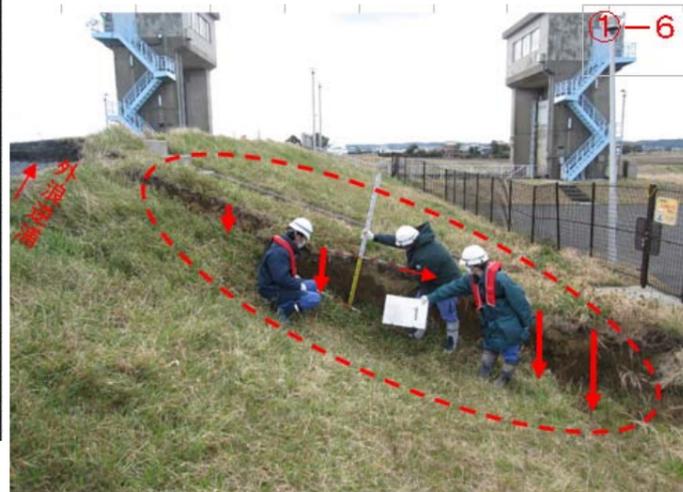
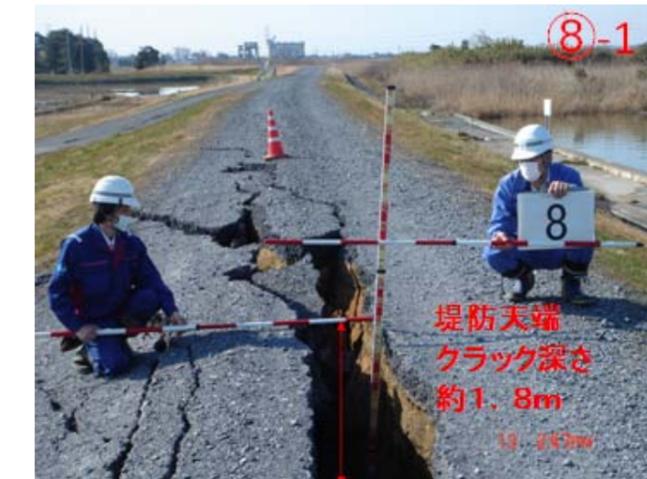
附洲排水機場秘管抜け上がり状況

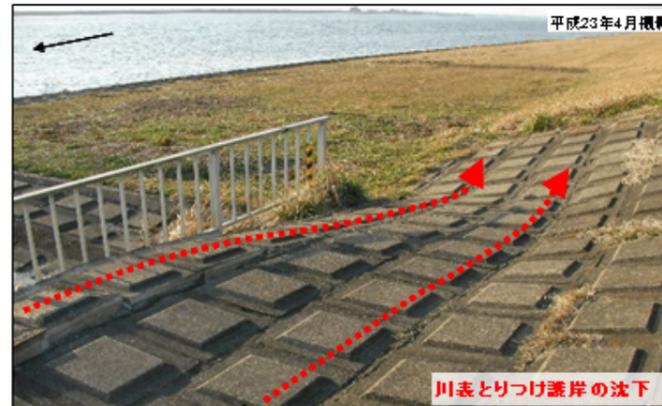
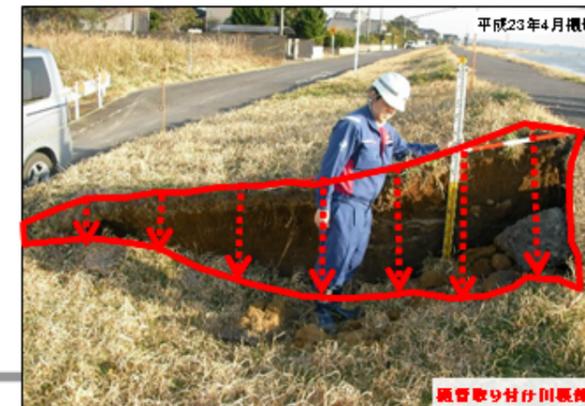
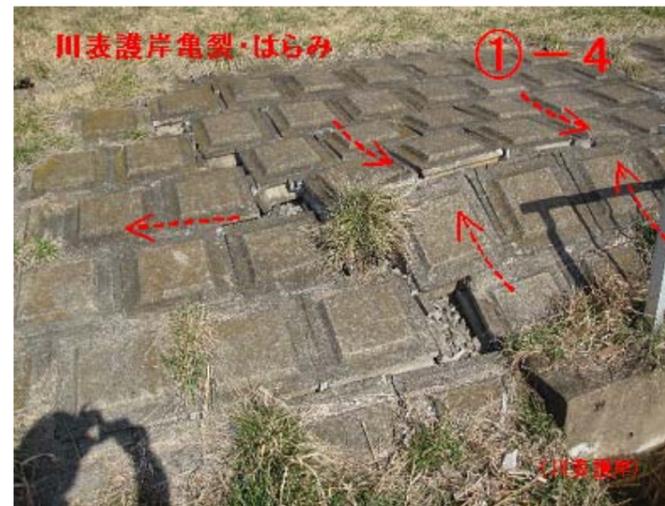
被災状況写真

神栖市息栖地先	常陸川左岸11.0km-24m~11.0km-4m	L=20.0m	観測施設
---------	---------------------------	---------	------
