| 箇所名 | 香取市-8, 神栖市-7 | | | 都道府県 | 千葉県、茨城県 | | 市区町村 | 香取市、神栖市 | | 地区 | 香取市小見川(新開町), 阿玉川, 下小堀, 神栖市真崎, 高浜 | | | 1/6 |
| 被害概要 | 小見川新開町付近の旧河道部を埋立てた住宅地が液状化し、噴砂、住宅周辺の沈下、常陸利根川左岸堤防が1箇所延長120m被災、同右岸堤防が1箇所延長100m被災(沈下、クラック等)。利根川、常陸利根川の堤防河川敷に噴砂が点在。 | | | | | | | | | | | | | |

| 箇所名 | 神崎町-2, 稲敷市-7 | | | 都道府県 | 千葉県、茨城県 | | 市区町村 | 神崎市、稲敷市 | | 地区 | 神崎町今, 稲敷市曲淵, 四ツ谷 | | | 1/6 |
| 被害概要 | 右岸の神崎町側は旧河道部の水田と道路、河川敷で広範囲に液状化。左岸の稲敷市側は四ツ谷地区の水田との境界部でマンホールの突出、河川敷の噴砂。 | | | | | | | | | | | | | |

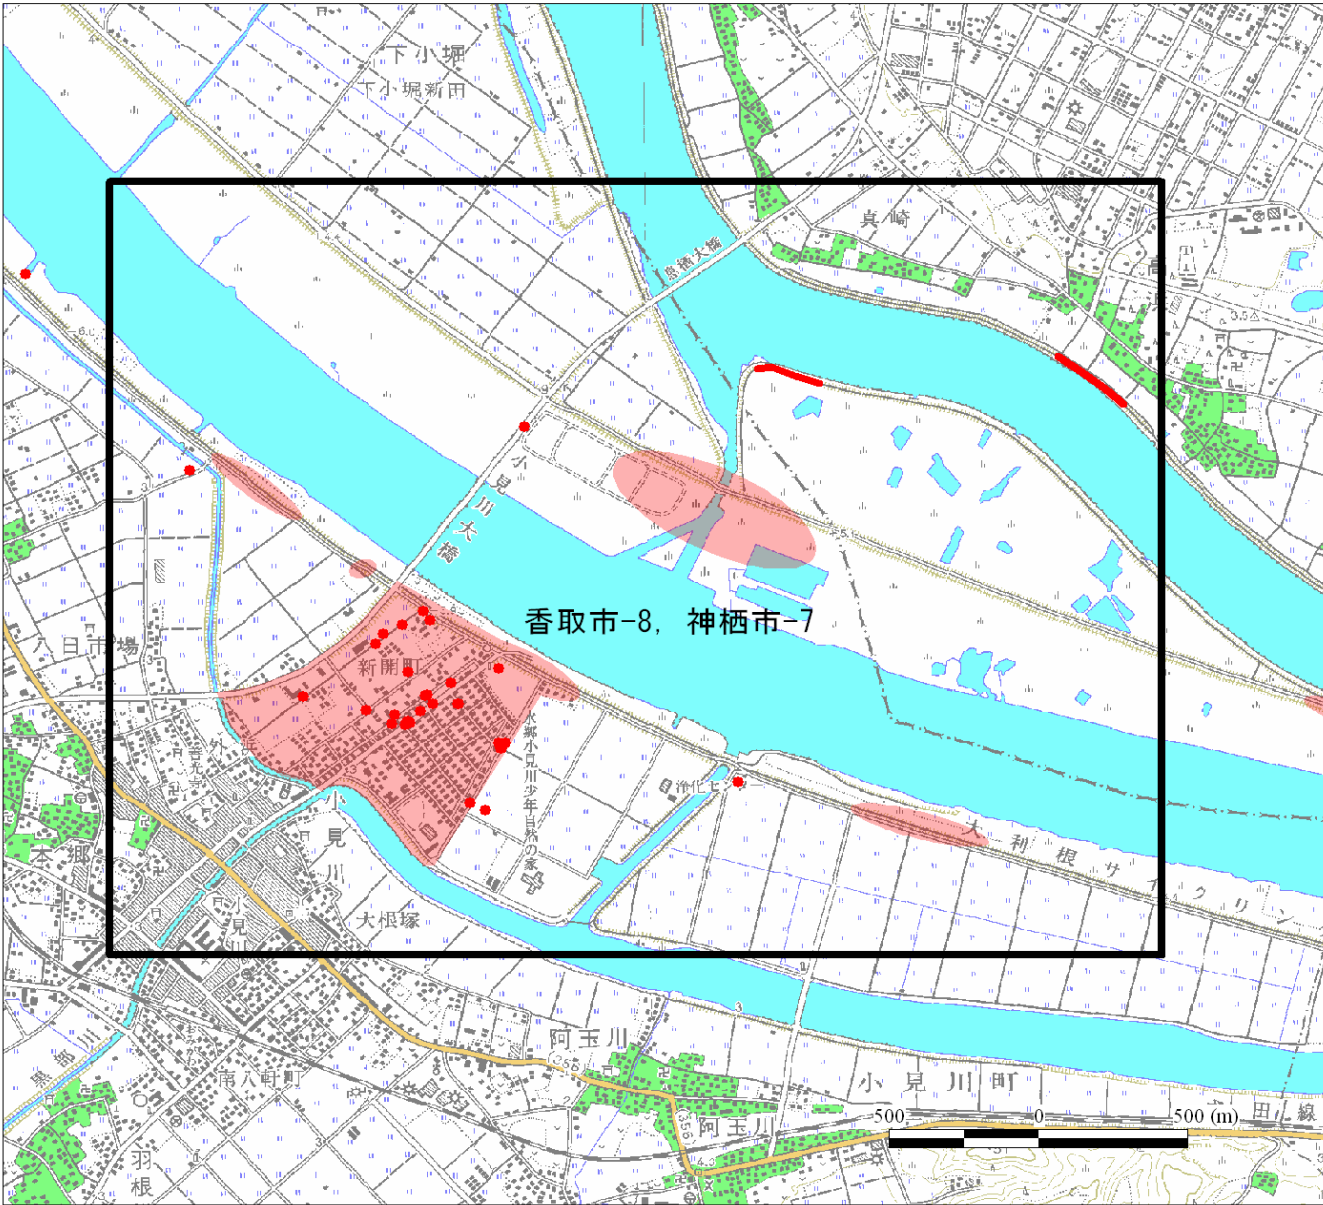
平面図 (赤色は液状化、青色は非液状化を示す。面的着色は、専門家が現地調査結果に地形・地質情報等を加味して、その範囲を推定したものであり、その境界位置は厳密なものではない)

| 噴砂の状況 | 大 | | | 地盤の変形量(沈下、傾斜) | | | 段差約30～40cmマンホール浮上約100cm、堤防クラック幅最大80cm、深さ最大110cm | | | 被害の程度 | | 大 | | |

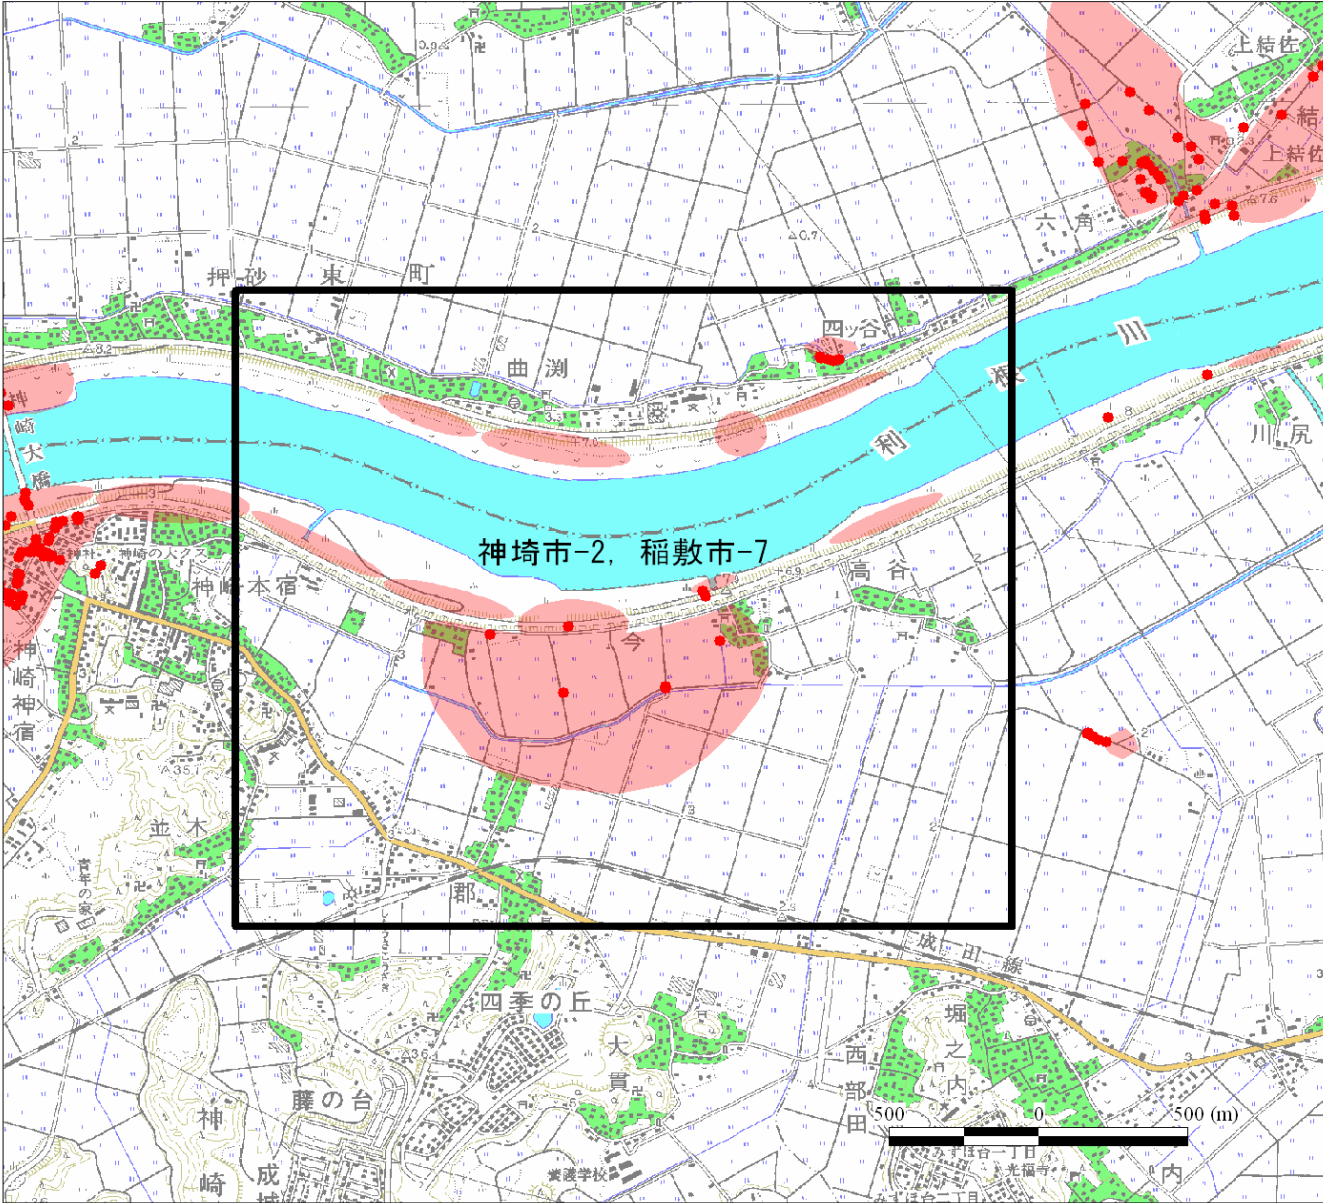
平面図（赤色は液状化、青色は非液状化を示す。面的着色は、専門家が現地調査結果に地形・地質情報等を加味して、その範囲を推定したものであり、その境界位置は厳密なものではない）

| 噴砂の状況 | 大規模 | | | 地盤の変形量(沈下、傾斜) | | | マンホールの突出最大で約100cm | | | | 被害の程度 | 中 | | |

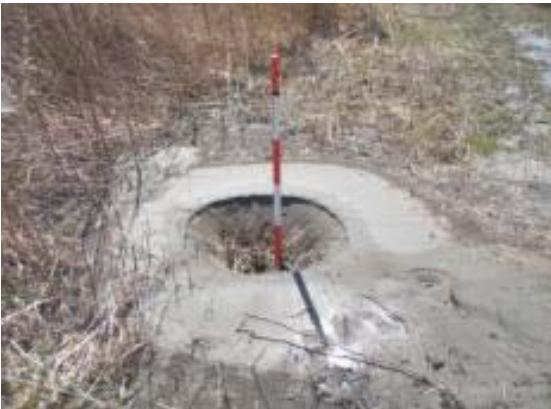
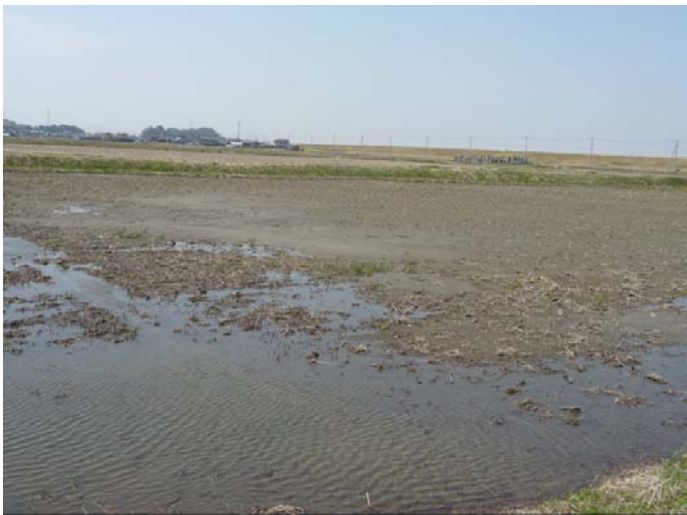
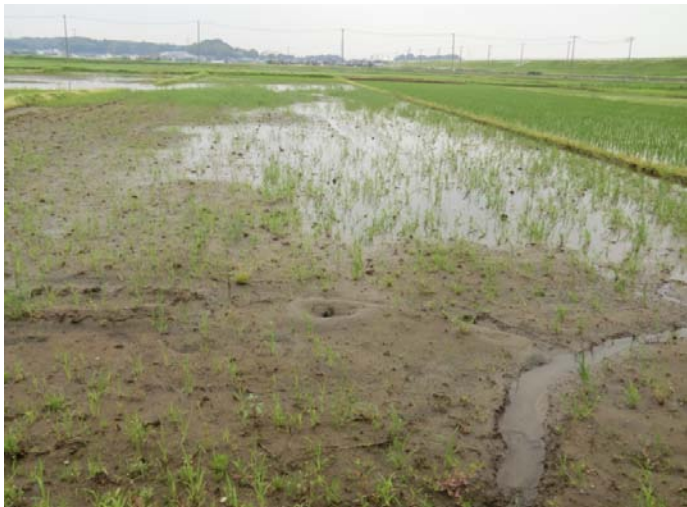
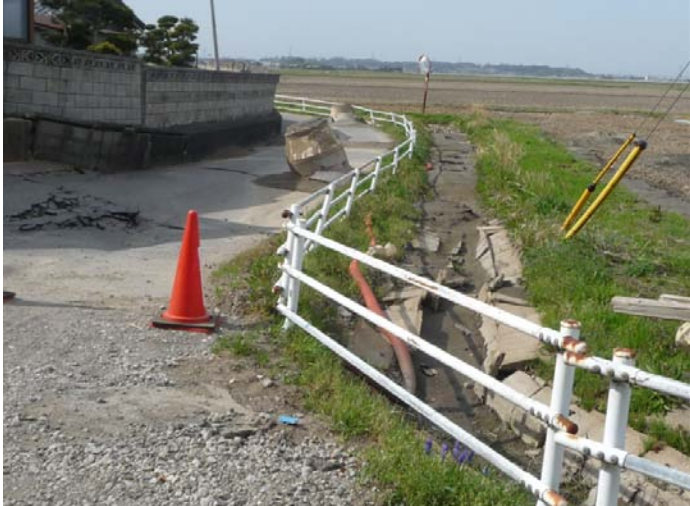
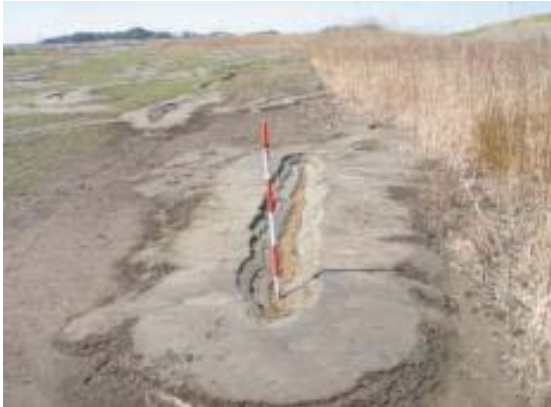
利根川下流河川事務所  
左岸稲敷市四ツ谷の河川敷

| 被害概要 | 右岸の神崎町側は旧河道部の水田と道路、河川敷で広範囲に液状化。左岸の稲敷市側は四ツ谷地区の水田との境界部でマンホールの突出、河川敷の噴砂。 | | | | | | | | | | | |
