| 箇所名 | 成田市-1 | | 都道府県 | 千葉県 | 市区町村 | 成田市 | 地区 | 磯部, 新川, 西大須賀, 下萱場, 北部, 屋敷割 | | 1/6 |
| 被害概要 | 噴差による水田の一部隆起、道路面のクラック、変状 | | | | | | | | | |

| 箇所名 | 成田市-2, 河内町-3 | | | 都道府県 | 千葉県、茨城県 | | 市区町村 | 成田市、河内町 | | 地区 | 成田市小浮, 大和田, 野馬込, 河内町上金江津, 平川, 十三間戸 | | | | | 1/6 |
| 被害概要 | 堤防周辺、水田に噴砂、亀裂。金江津周辺の旧河道部での発生が顕著 | | | | | | | | | | | | | | | |

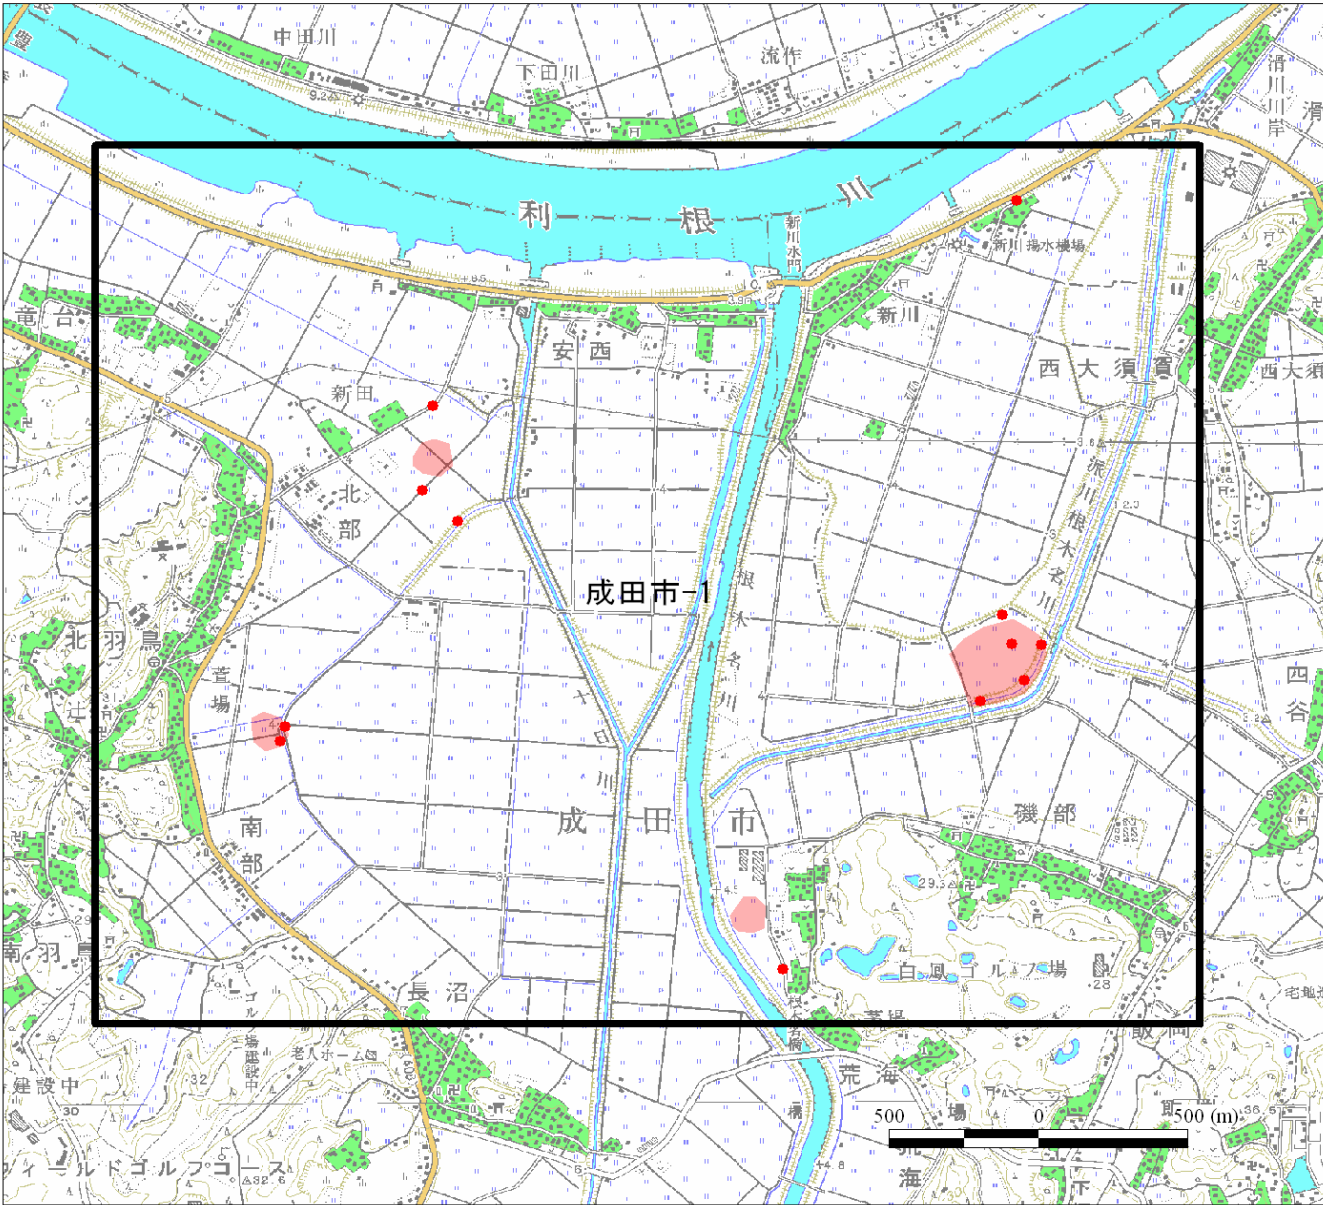
平面図（赤色は液状化、青色は非液状化を示す。面的着色は、専門家が現地調査結果に地形・地質情報等を加味して、その範囲を推定したものであり、その境界位置は厳密なものではない）

| 噴砂の状況 | 小規模な噴砂跡が水田で見られる | | 地盤の変形量(沈下、傾斜) | | 数10cm程度 | | | 被害の程度 | 小 | |

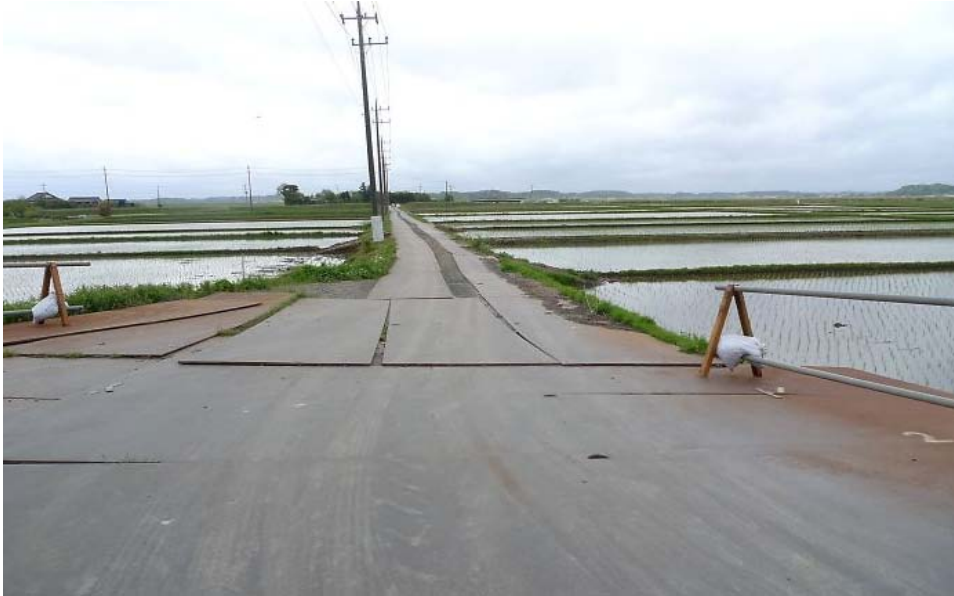
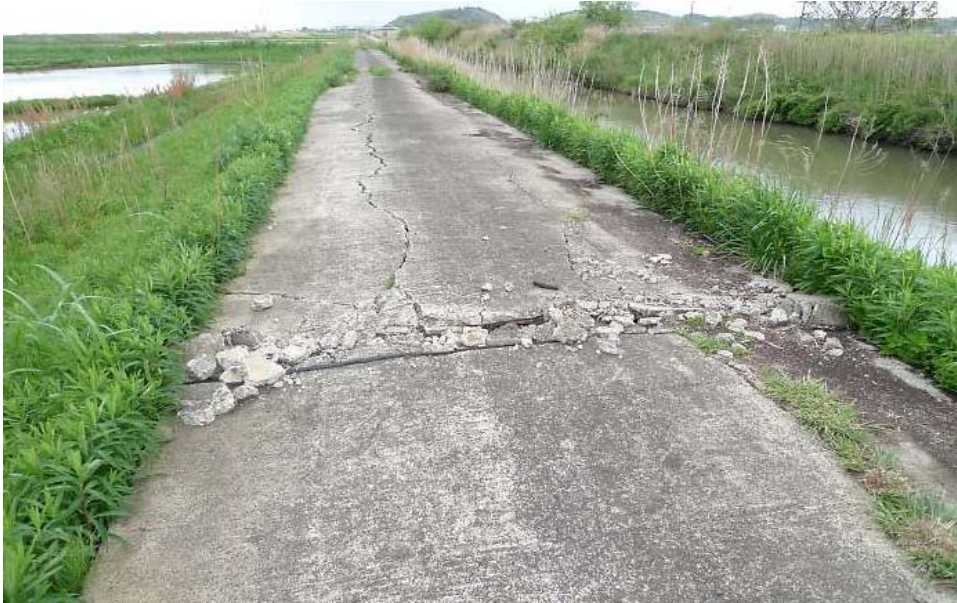
若松加寿江(関東学院大)2011/5/7

| 被害概要 | 噴差による水田の一部隆起、道路面のクラック、変状 | | | | | | | | | | | | | |
| 噴砂の状況 | 小規模な噴砂跡が水田で見られる | | | 地盤の変形量(沈下、傾斜) | | | 数10cm程度 | | | | 被害の程度 | 小 | | |

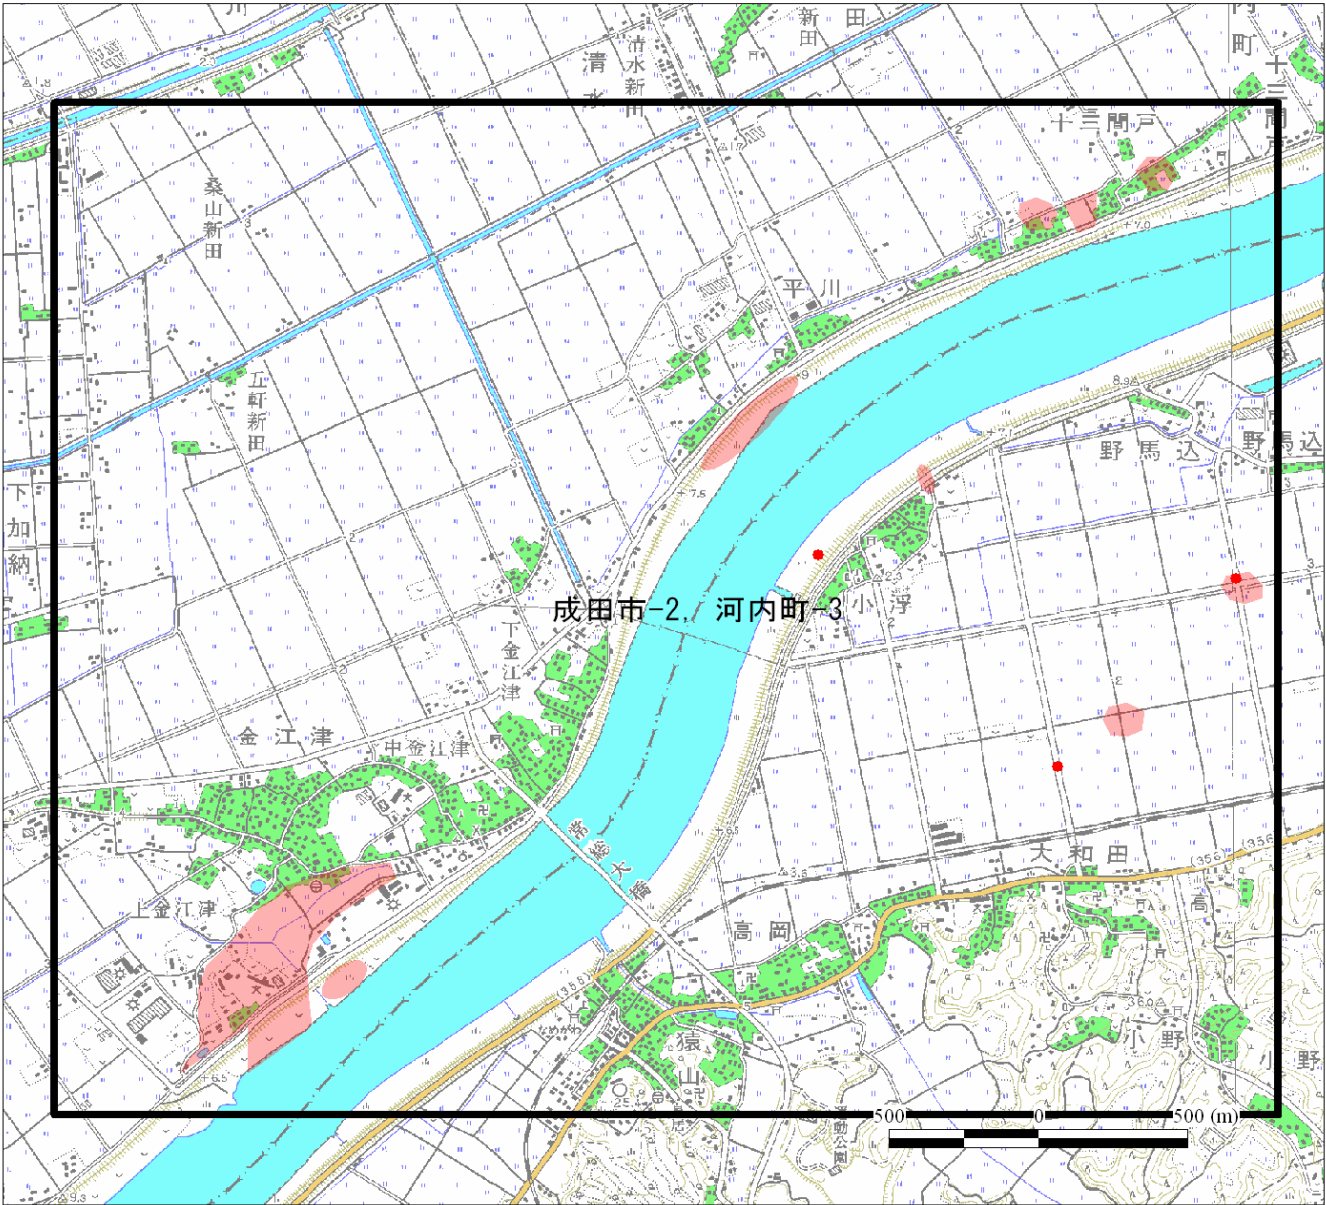
平面図（赤色は液状化、青色は非液状化を示す。面的着色は、専門家が現地調査結果に地形・地質情報等を加味して、その範囲を推定したものであり、その境界位置は厳密なものではない）

| 噴砂の状況 | 広範囲(金江津) | | | | 地盤の変形量(沈下、傾斜) | | | 10～20cmの亀裂 | | | | 被害の程度 | | 中 | | |

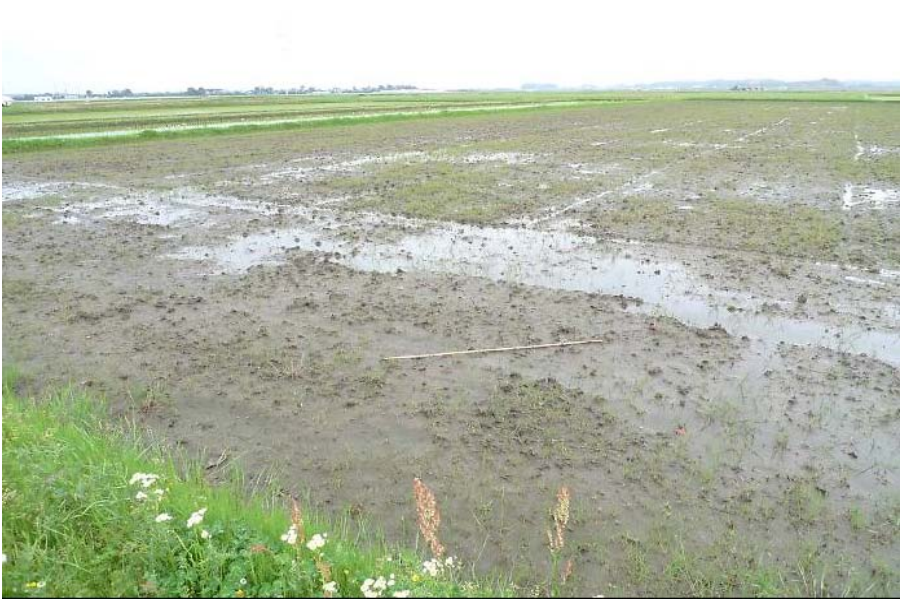
若松加寿江(関東学院大)2011/5/7 成田市大和田付近

| 被害概要 | 堤防周辺、水田に噴砂、亀裂。金江津周辺の旧河道部での発生が顕著 | | | | | | | | | | | | | |
| 噴砂の状況 | 広範囲(金江津) | | | 地盤の変形量(沈下、傾斜) | | | 10～20cmの亀裂 | | | 被害の程度 | | 中 | | |
