箇所名	我孫子市-3, 取手市	ī-5 都道府	県 千葉県、茨城県	市区町村	我孫子市、	、取手市	地区	我孫子市柴崎台,青山台,北新田,中峠,取手市取手	1/6
発生面積	中地	!形分類 旧河道、氾濫平野	、谷底低地	液状化発生	主履歴	北東側の取手市街で1	923大正関	<b>関東地震での発生履歴あり</b>	
_ , , , , , , , , , , , , , , , , , , ,	柴崎台, 青山台は我	は孫子市の土地区画整理事	業で1982年頃造成。柴🌡	奇台2、3丁目	目に細長く	日地形の谷が入り込んで	でいる。		
107 E 1770 X		で噴砂、ブロック塀の亀裂、傾斜が	発生。我孫子市北新田,中峠	,取手市取手(	の利根川堤防	i周辺では旧河道部で噴砂。、	JR常磐線橋シ	梁の茨城県側基礎は周辺地盤には液状化した箇所があるが、地盤改良施工済のため無被害で	<b>ぎあった。</b>
噴砂の状況	中程度	地盤の	変形量(沈下、傾斜)	中程度				被害の程度	
出典·調査	東北地方太平洋沖地	也震による関東地方の地盤	液状化現象の実態解明	委員会、利	根川下流河	可川事務所

箇所名	我孫子市-4, 柏市	ī-2	都道府県 千葉県	市区町村 我孫子	市、柏市	地区	我孫子市若松, 並木, 白L	山,柏市根戸,村	<b></b> 有下	1/6
発生面積	中	地形分類 干拓地、	盛土地、氾濫平野	液状化発生履歴	なし					
土地改変履歴	昭和40年代に手	買沼を埋立てて宅地化	比。							
被害概要	若松、白山地区で	『は、噴砂、道路の亀』	裂、マンホールの突出が発生	生、手賀沼の西岸等で散	発的に発生。					
噴砂の状況	各所で発生		地盤の変形量(沈下、傾斜		Ocm、マンホール	突出30cm	被害	の程度	中	
出典·調査	東北地方太平洋	中地震による関東地ズ	方の地盤液状化現象の実態	解明委員会

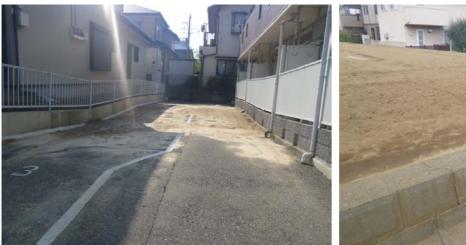
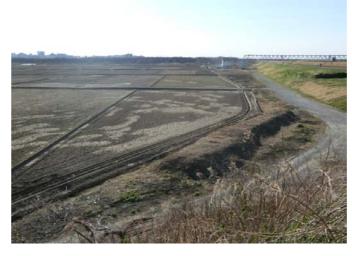
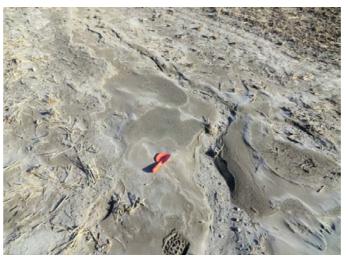
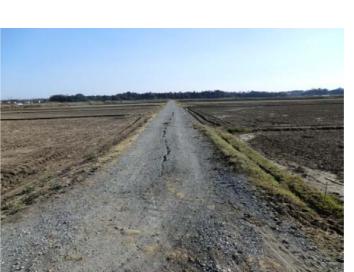
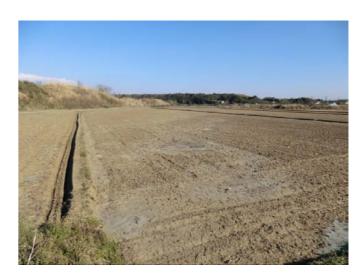
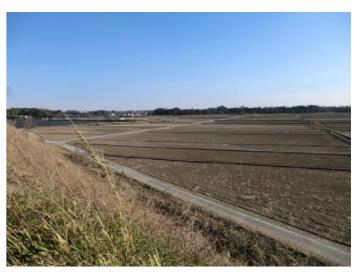
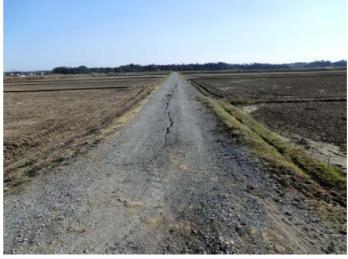
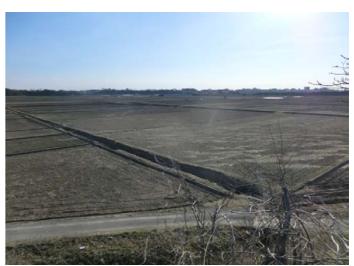
# 古関潤一(東大生研)2011/4/29

箇所名	我孫子市-3, 取手市-5	都道府県 千葉県、茨城県	市区町村 我孫子市	、取手市	地区	我孫子市柴崎台,青山台,北新田,中峠,取手市取手	6/6
発生面積	中 地形分類 旧河道、	氾濫平野、谷底低地	液状化発生履歴	北東側の取手市街で1	923大正関	<b>東地震での発生履歴あり</b>	
土地改変履歴	፟፟፟፟፟【柴崎台, 青山台は我孫子市の土地区	画整理事業で1982年頃造成。柴	崎台2、3丁目に細長く	日地形の谷が入り込んで	でいる。		
被害概要		亀裂、傾斜が発生。我孫子市北新田, 中崎	🗦 取手市取手の利根川堤関	5周辺では旧河道部で噴砂。 、	JR常磐線橋落	梁の茨城県側基礎は周辺地盤には液状化した箇所があるが、地盤改良施工済のため無被害で	であった。
噴砂の状況	中程度	地盤の変形量(沈下、傾斜)	中程度			被害の程度	
出曲•調杏	東北地方大平洋沖地震による関東州	方の地般海状化現象の宝能解明		司Ⅲ惠務所

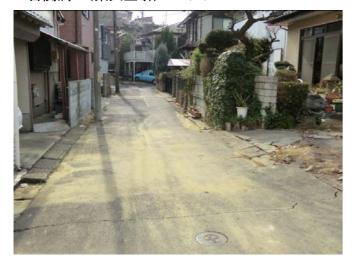
古閏潤一(東大生研)2011/3/20

箇所名	我孫子市-4, 柏市-2	都道府県 千葉県	市区町村 我孫子市	,柏市	地区	我孫子市若松, 並木, 白山, 柏市根戸, 柏	下	6/6
発生面積	中 地形分類 干拓地.	、盛土地、氾濫平野	液状化発生履歴	なし				
	昭和40年代に手賀沼を埋立てて宅地							
被害概要	若松、白山地区では、噴砂、道路の倉	<b>亀裂、マンホールの突出が発生、</b>	手賀沼の西岸等で散発	的に発生。				
噴砂の状況	各所で発生	地盤の変形量(沈下、傾斜)	家屋周辺の段差10c	m、マンホール突出30c	m	被害の程度	中	
出典·調査	東北地方太平洋沖地震による関東地	也方の地盤液状化現象の実態解	明委員会
