箇所名	久喜市-1	都道府県	埼玉県	市区町村	久喜市	地区	南栗橋	1/6
発生面積	中	地形分類	盛土地(後背低地、氾濫平野)	液状化発生履歴	1、2km近傍数箇所では1923大正関東地震の際に発生履歴があるが、今回の地点ではなし(当時、水田、湿地)。			
土地改変履歴	1983年から1999年に区画整理事業で造成。1990年頃から入居開始。							
被害概要	家屋の傾斜、周辺地盤沈下、噴砂、亀裂、ライフライン破損、電柱傾斜。応急危険度判定調査の結果、家屋125棟中、危険判定(赤色)0棟、要注意判定(黄色)42棟							
噴砂の状況	公園で顕著に発生	地盤の変形量(沈下、傾斜)	大			被害の程度	中～大	
出典・調査	久喜市HP、東北地方太平洋沖地震による関東地方の地盤液状化現象の実態説明委員会

箇所名	加須市-1	都道府県	埼玉県	市区町村	加須市	地区	杓子木, 白倉, 三分野, 北平野, 古川, 生出, 間口, 阿佐間, 外記新田, 新川通	1/6
発生面積	中	地形分類	旧川微高地, 旧河道	液状化発生履歴	なし			
土地改変履歴	昭和55年～昭和61年工業団地の造成							
被害概要	噴砂、電柱の傾斜、道路の沈下・段差、地表面のクラック。比較的平坦な地形上に液状化地点がモザイク状に分布。							
噴砂の状況	中	地盤の変形量(沈下、傾斜)	50cm程度の沈下			被害の程度	中	
出典・調査	加須市ヒアリング、東北地方太平洋沖地震による関東地方の地盤液状化現象の実態説明委員会

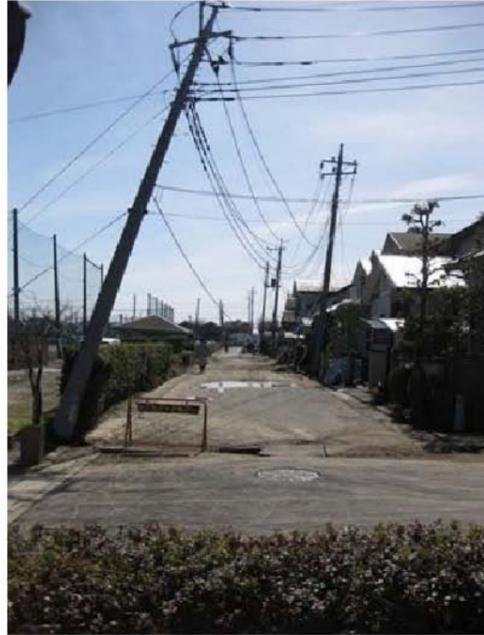
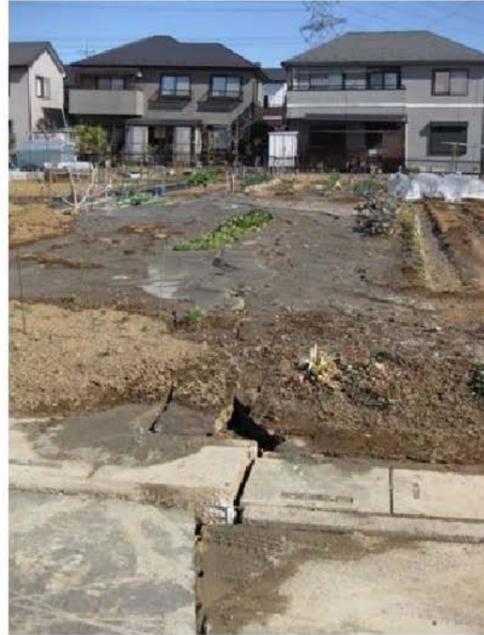
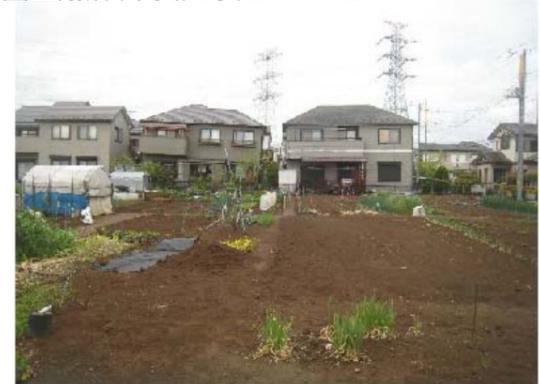
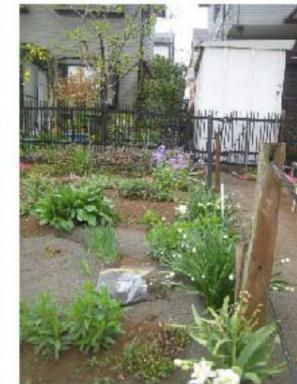
震災翌日(平成23年3月12日)の様子

箇所名	久喜市-1	都道府県	埼玉県	市区町村	久喜市	地区	南栗橋	6/6
発生面積	中	地形分類	盛土地(后背低地、氾濫平野)	液状化発生履歴	1、2km近傍数箇所では1923大正関東地震の際に発生履歴があるが、今回の地点ではなし(当時、水田、湿地)。			
土地改変履歴	1983年から1999年に区画整理事業で造成。1990年頃から入居開始。							
被害概要	家屋の傾斜、周辺地盤沈下、噴砂、亀裂、ライフライン破損、電柱傾斜。応急危険度判定調査の結果、家屋125棟中、危険判定(赤色)0棟、要注意判定(黄色)42棟							
噴砂の状況	公園で顕著に発生	地盤の変形量(沈下、傾斜)	大			被害の程度	中～大	
出典・調査	久喜市HP、東北地方太平洋沖地震による関東地方の地盤液状化現象の実態説明委員会

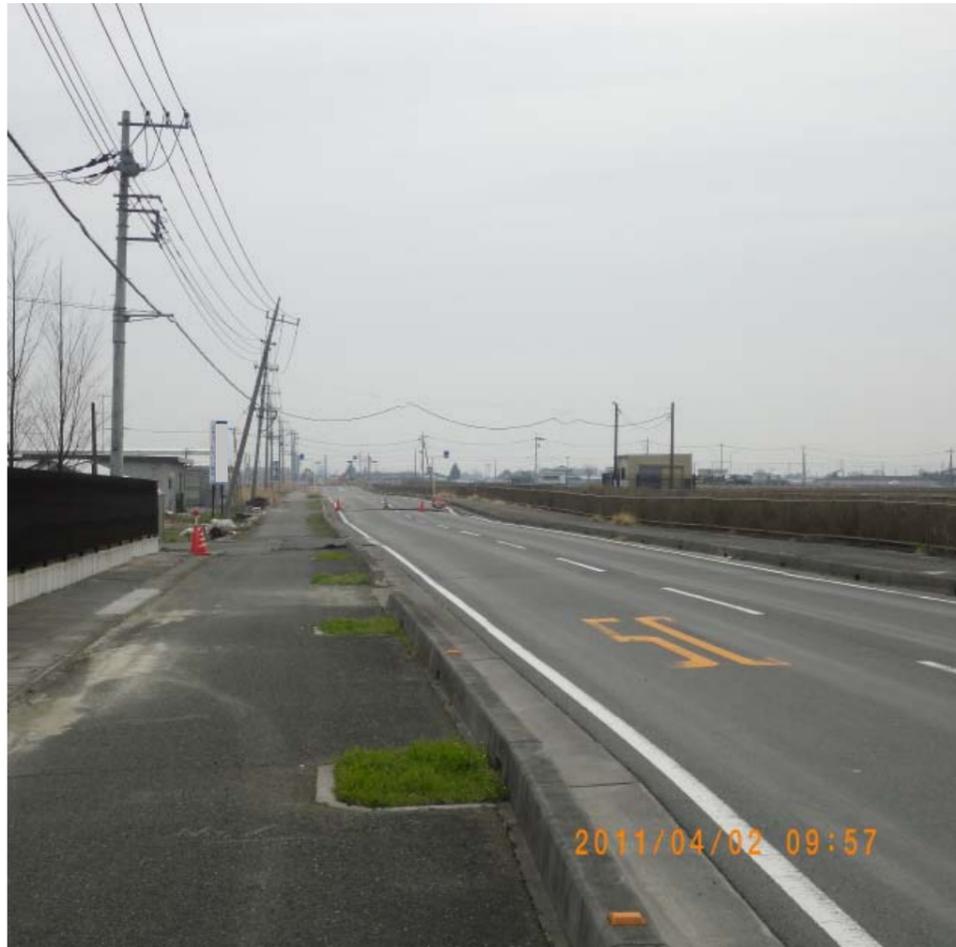
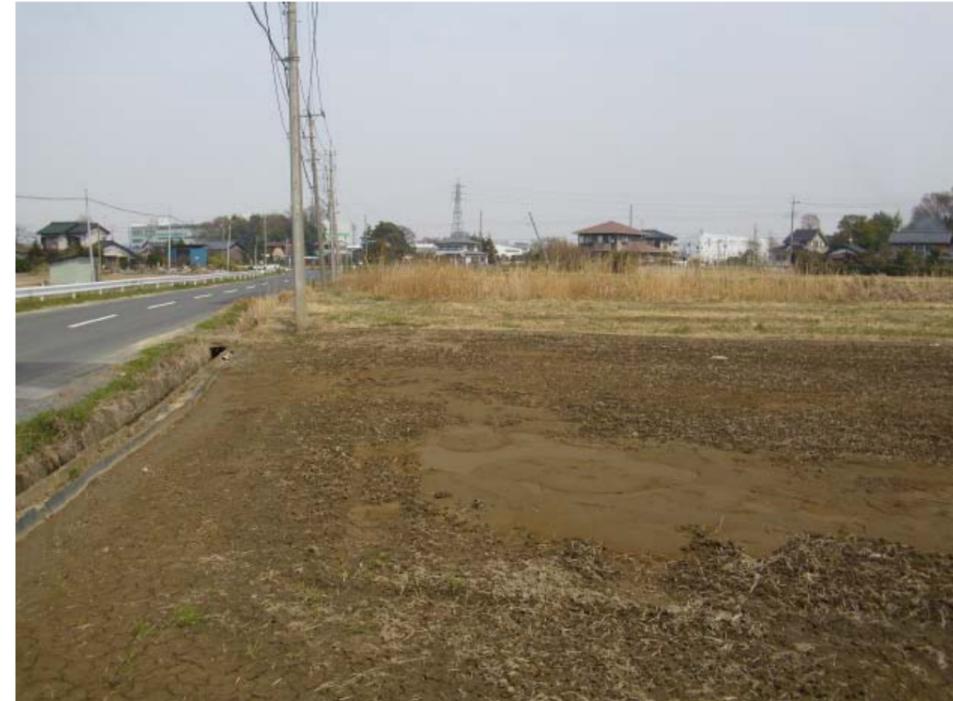
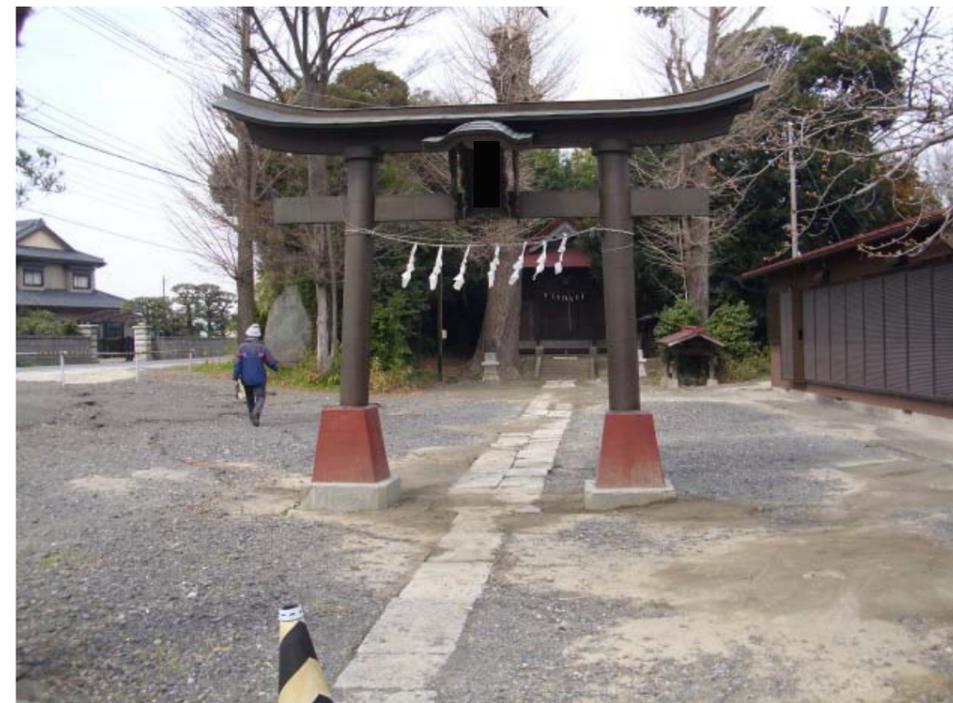
東畑郁生(東京大学) 2011/4/2

箇所名	加須市-1	都道府県	埼玉県	市区町村	加須市	地区	杓子木, 白倉, 三分野, 北平野, 古川, 生出, 間口, 阿佐間, 外記新田, 新川通	6/6
発生面積	中	地形分類	旧川微高地, 旧河道	液状化発生履歴	なし			
土地改変履歴	昭和55年～昭和61年工業団地の造成							
被害概要	噴砂、電柱の傾斜、道路の沈下・段差、地表面のクラック。比較的平坦な地形上に液状化地点がモザイク状に分布。							
噴砂の状況	中	地盤の変形量(沈下、傾斜)	50cm程度の沈下				被害の程度	中
出典・調査	加須市ヒアリング、東北地方太平洋沖地震による関東地方の地盤液状化現象の実態解明委員会
