箇所名	守谷市-1	都道府県	茨城県	市区町村	守谷市	地区	高野	1/6
発生面積	小	地形分類	低水敷	液状化発生履歴	なし			
土地改変履歴	旧版地形図の測量年より昭和27年から43年の間に利根川左岸堤防が改修され、低水敷に盛土して畑としたもの。							
被害概要	畑地の噴砂							
噴砂の状況	小	地盤の変形量(沈下、傾斜)	小	被害の程度	小			
出典・調査	東北地方太平洋沖地震による関東地方の地盤液状化現象の実態解明委員会

箇所名	守谷市-2	都道府県	茨城県	市区町村	守谷市	地区	大木, 板戸井	1/6
発生面積	中	地形分類	氾濫平野	液状化発生履歴	液状化発生の履歴なし			
土地改変履歴	利根川と鬼怒川の合流部にあたる旧湿地帯を造成し農地化している。							
被害概要	噴砂、地表面の亀裂							
噴砂の状況	中	地盤の変形量(沈下、傾斜)	小			被害の程度	小	
出典・調査	東北地方太平洋沖地震による関東地方の地盤液状化現象の実態解明委員会

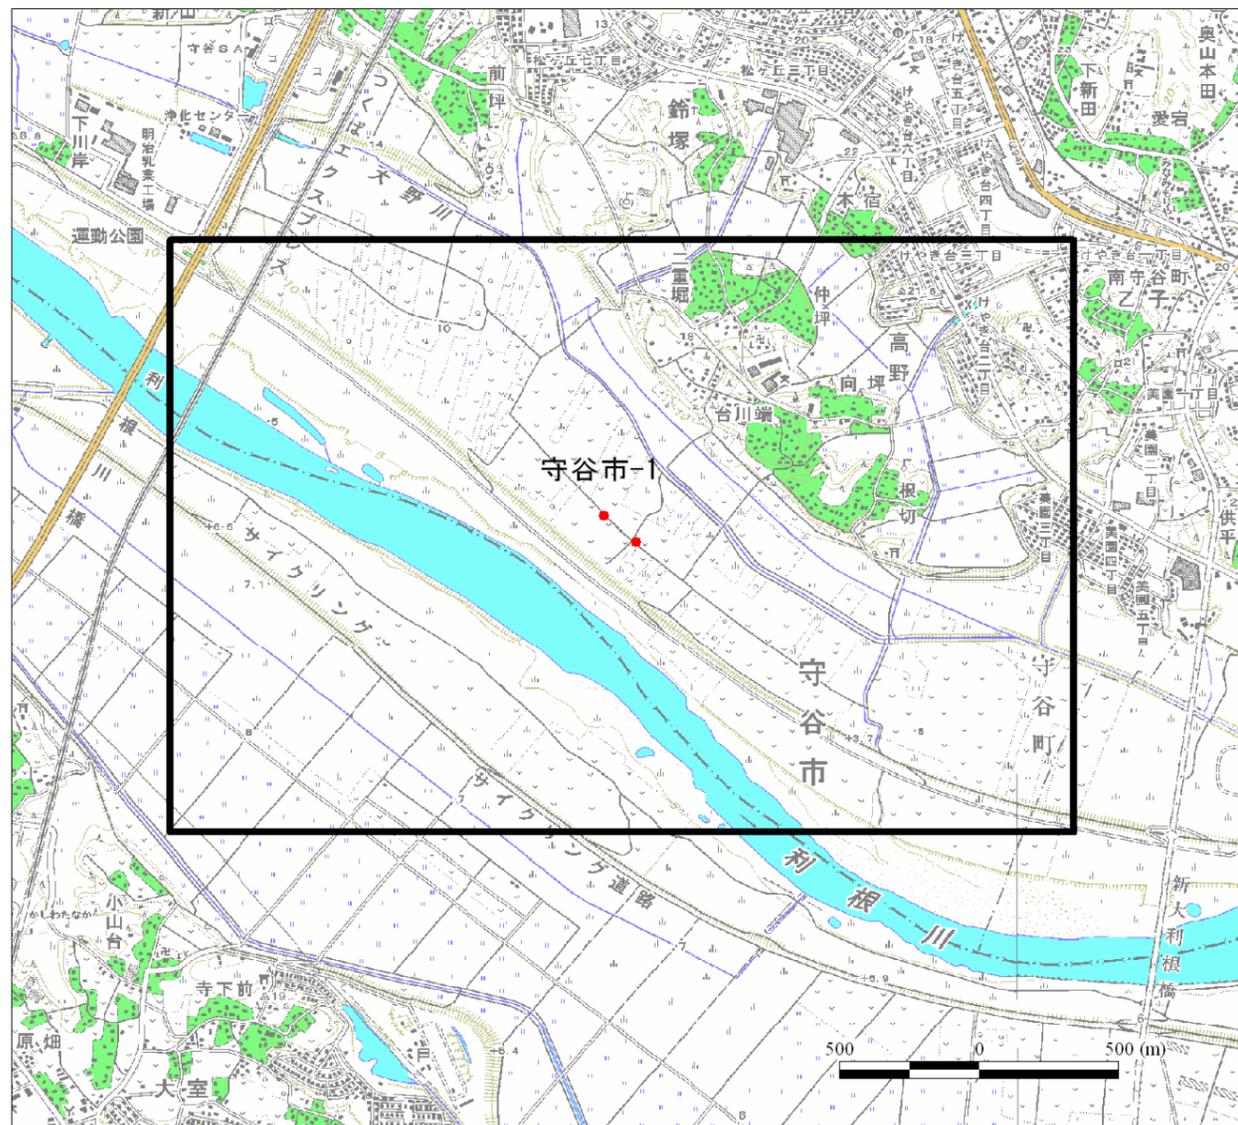
平面図 (赤色は液状化、青色は非液状化を示す。面的着色は、専門家が現地調査結果に地形・地質情報等を加味して、その範囲を推定したものであり、その境界位置は厳密なものではない)

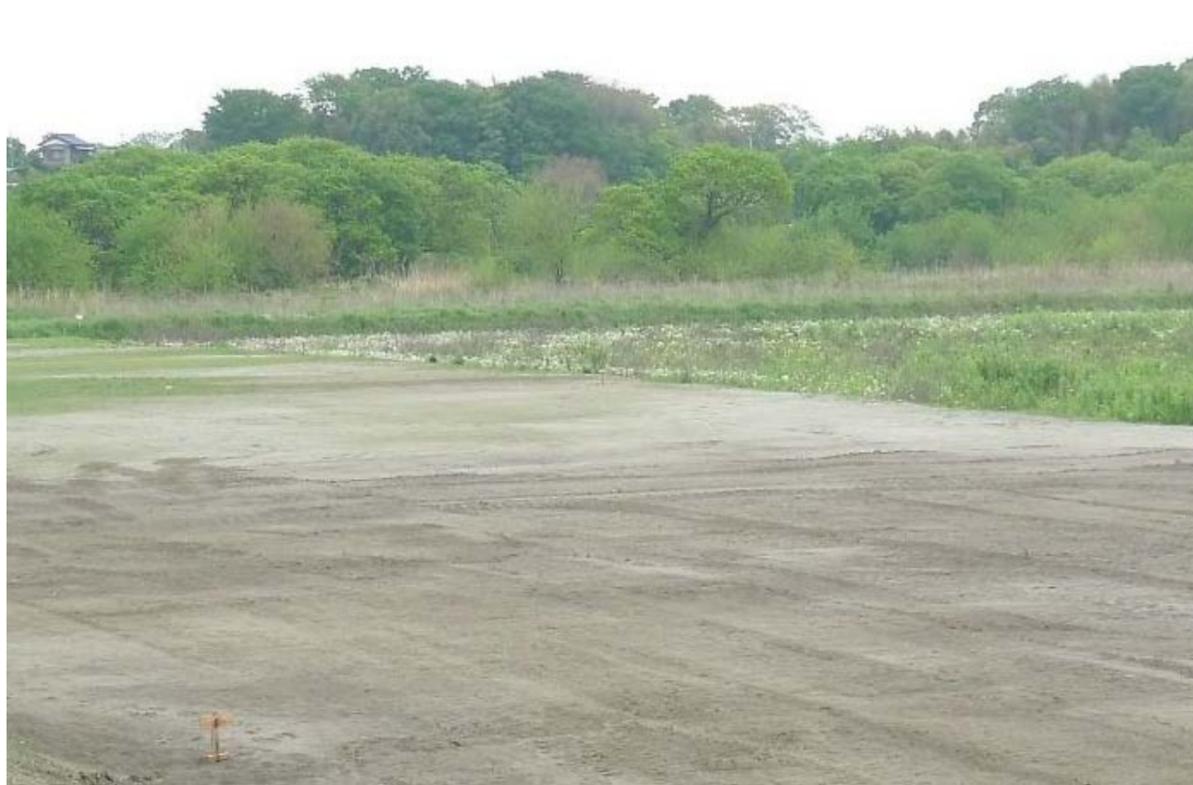
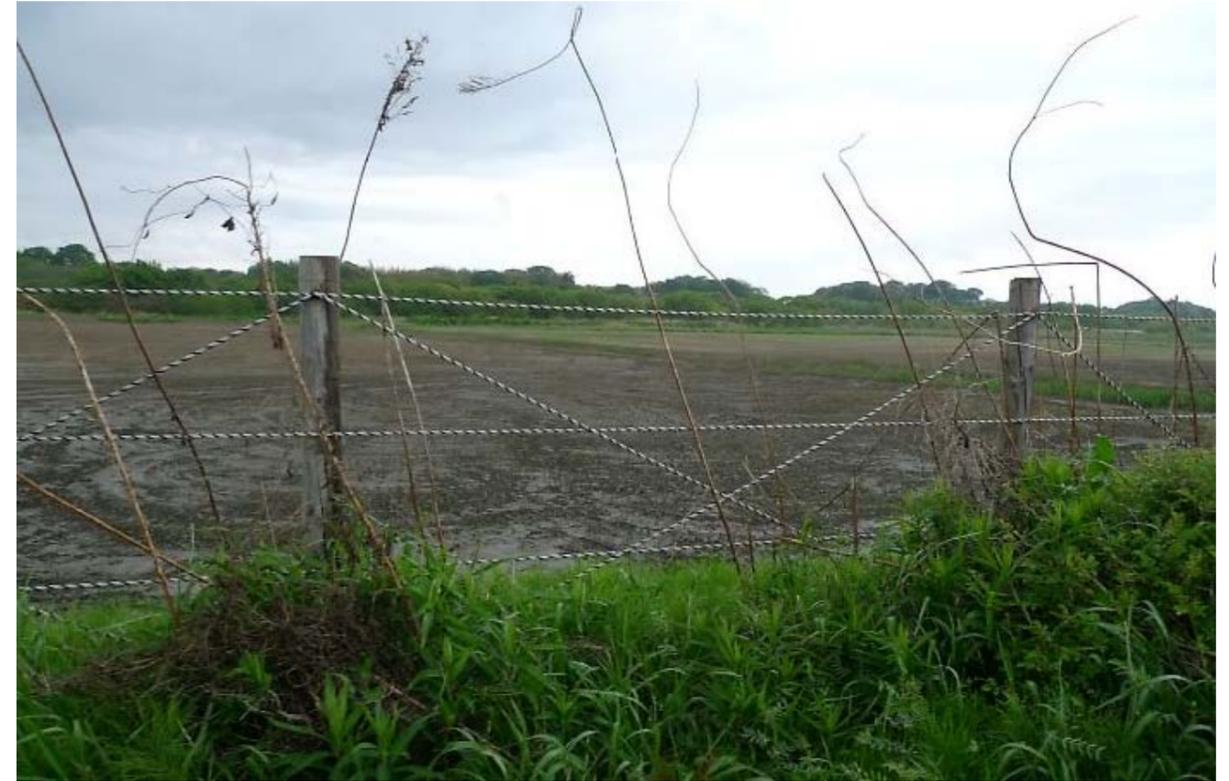
若松加寿江（関東学院大）2011/5/7

箇所名	守谷市-1	都道府県	茨城県	市区町村	守谷市	地区	高野	6/6
発生面積	小	地形分類	低水敷	液状化発生履歴	なし			
土地改変履歴	旧版地形図の測量年より昭和27年から43年の間に利根川左岸堤防が改修され、低水敷に盛土して畑としたもの。							
被害概要	畑地の噴砂							
噴砂の状況	小	地盤の変形量(沈下、傾斜)	小	被害の程度	小			
出典・調査	東北地方太平洋沖地震による関東地方の地盤液状化現象の実態解明委員会

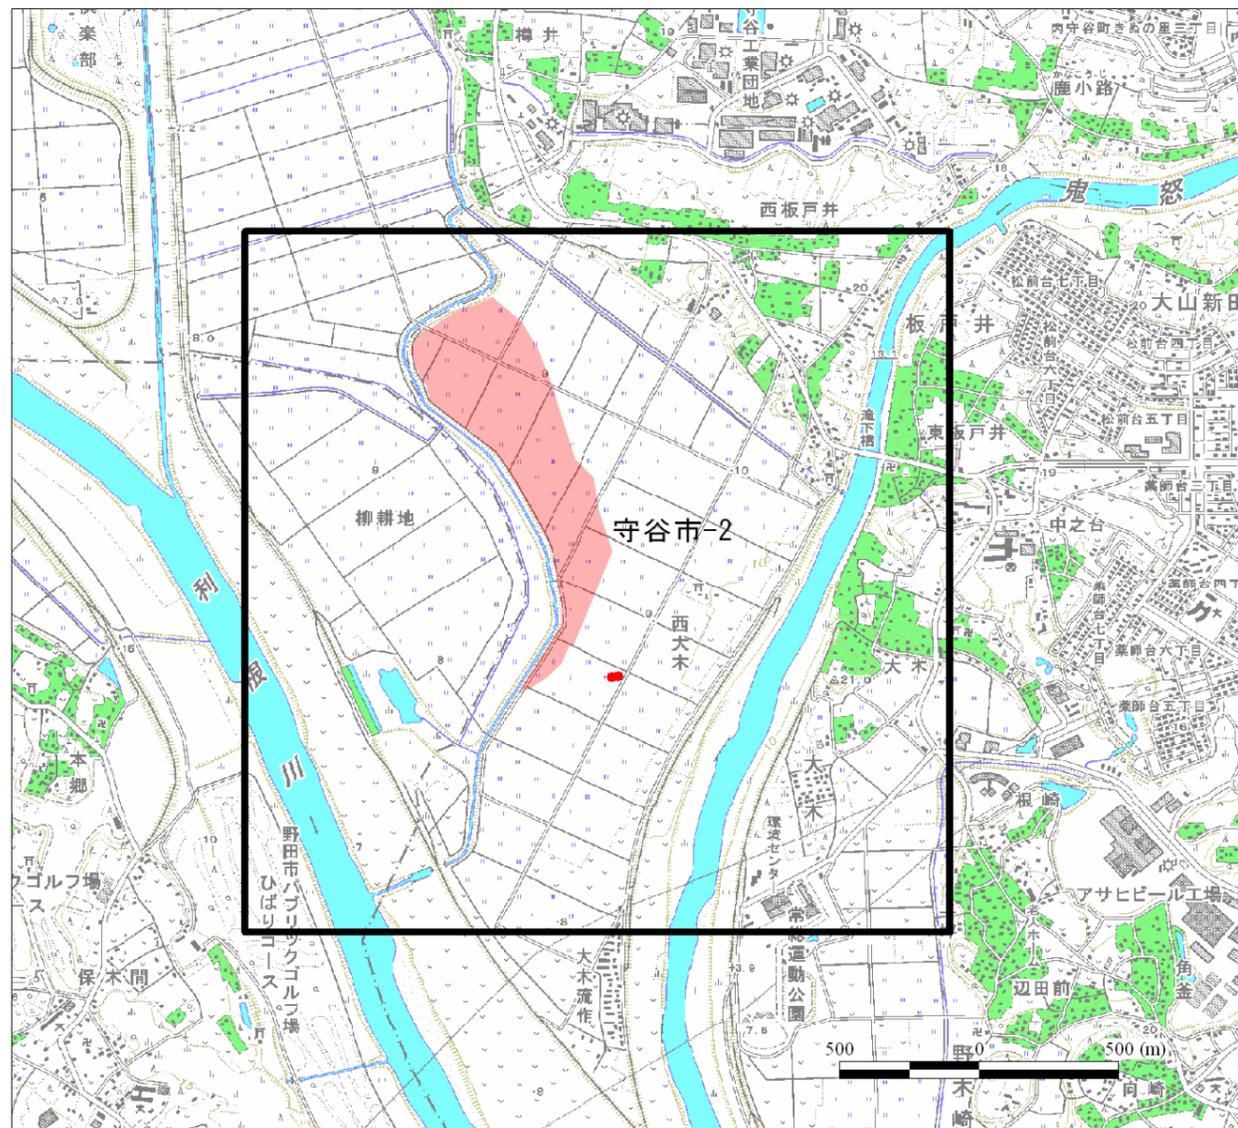
平面図 (赤色は液状化、青色は非液状化を示す。面的着色は、専門家が現地調査結果に地形・地質情報等を加味して、その範囲を推定したものであり、その境界位置は厳密なものではない)

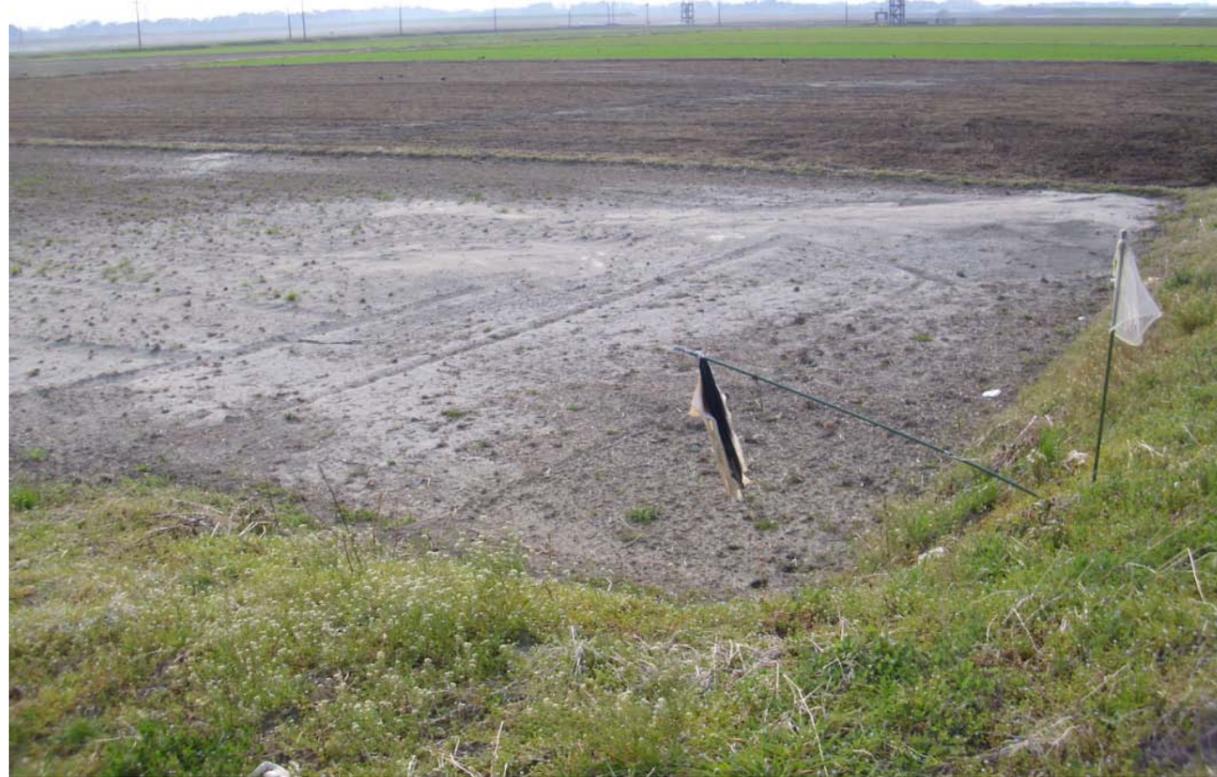
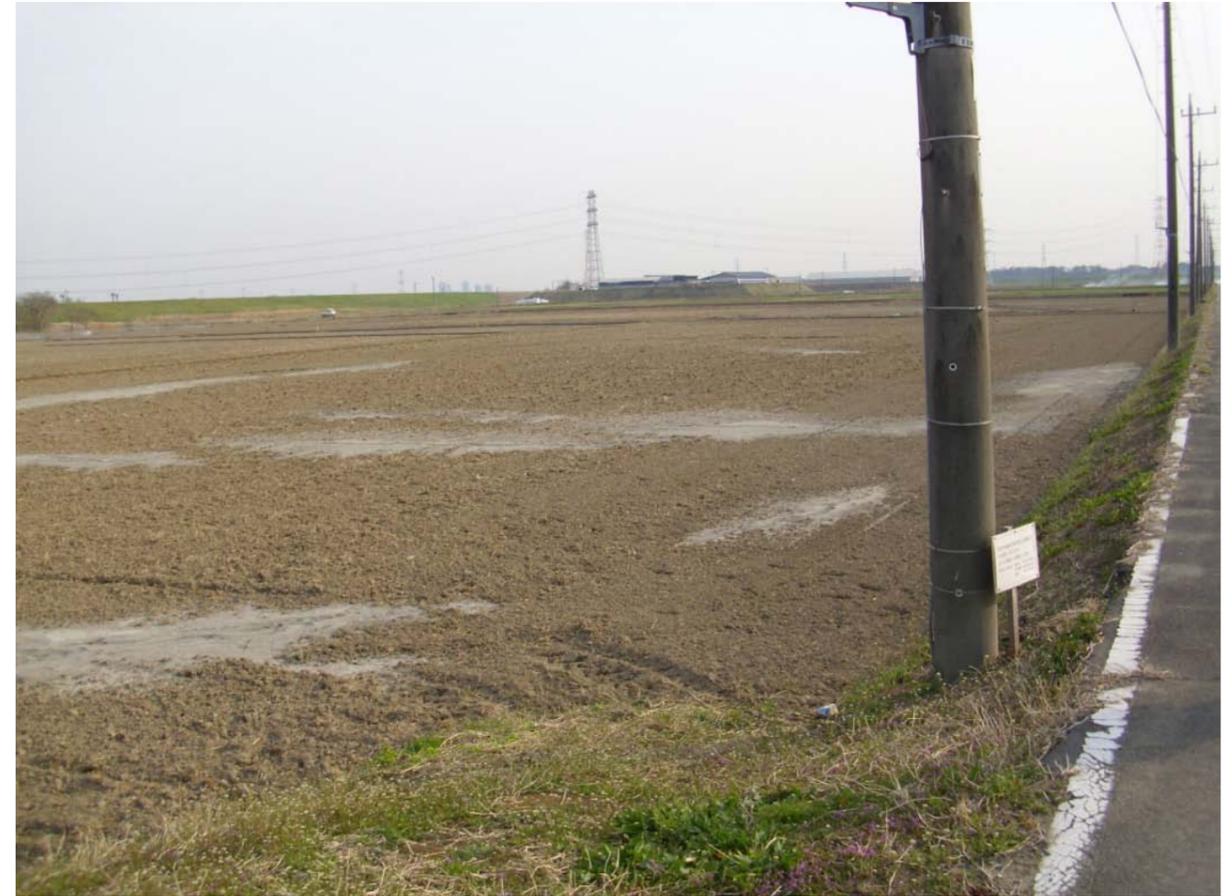
東畑郁生（東京大学）2011/4/2

箇所名	守谷市-2	都道府県	茨城県	市区町村	守谷市	地区	大木, 板戸井	6/6
発生面積	中	地形分類	氾濫平野	液状化発生履歴	液状化発生の履歴なし			
土地改変履歴	利根川と鬼怒川の合流部にあたる旧湿地帯を造成し農地化している。							
被害概要	噴砂、地表面の亀裂							
噴砂の状況	中	地盤の変形量(沈下、傾斜)	小			被害の程度	小	
出典・調査	東北地方太平洋沖地震による関東地方の地盤液状化現象の実態解明委員会
