| 箇所名 | 常総市-4 | | | 都道府県 | 茨城県 | | 市区町村 | 常総市 | | | 地区 | 鴻野山新田, 杉山 | | | 1/6 |
| 被害概要 | 杉山付近の宅地では道路の沈下、舗装の亀裂。 | | | | | | | | | | | | | | |
| 出典・調査 | 東北地方太平洋沖地震による関東地方の地盤液状化現象の実態解明委員会 | | | | | | | | | | | | | | |

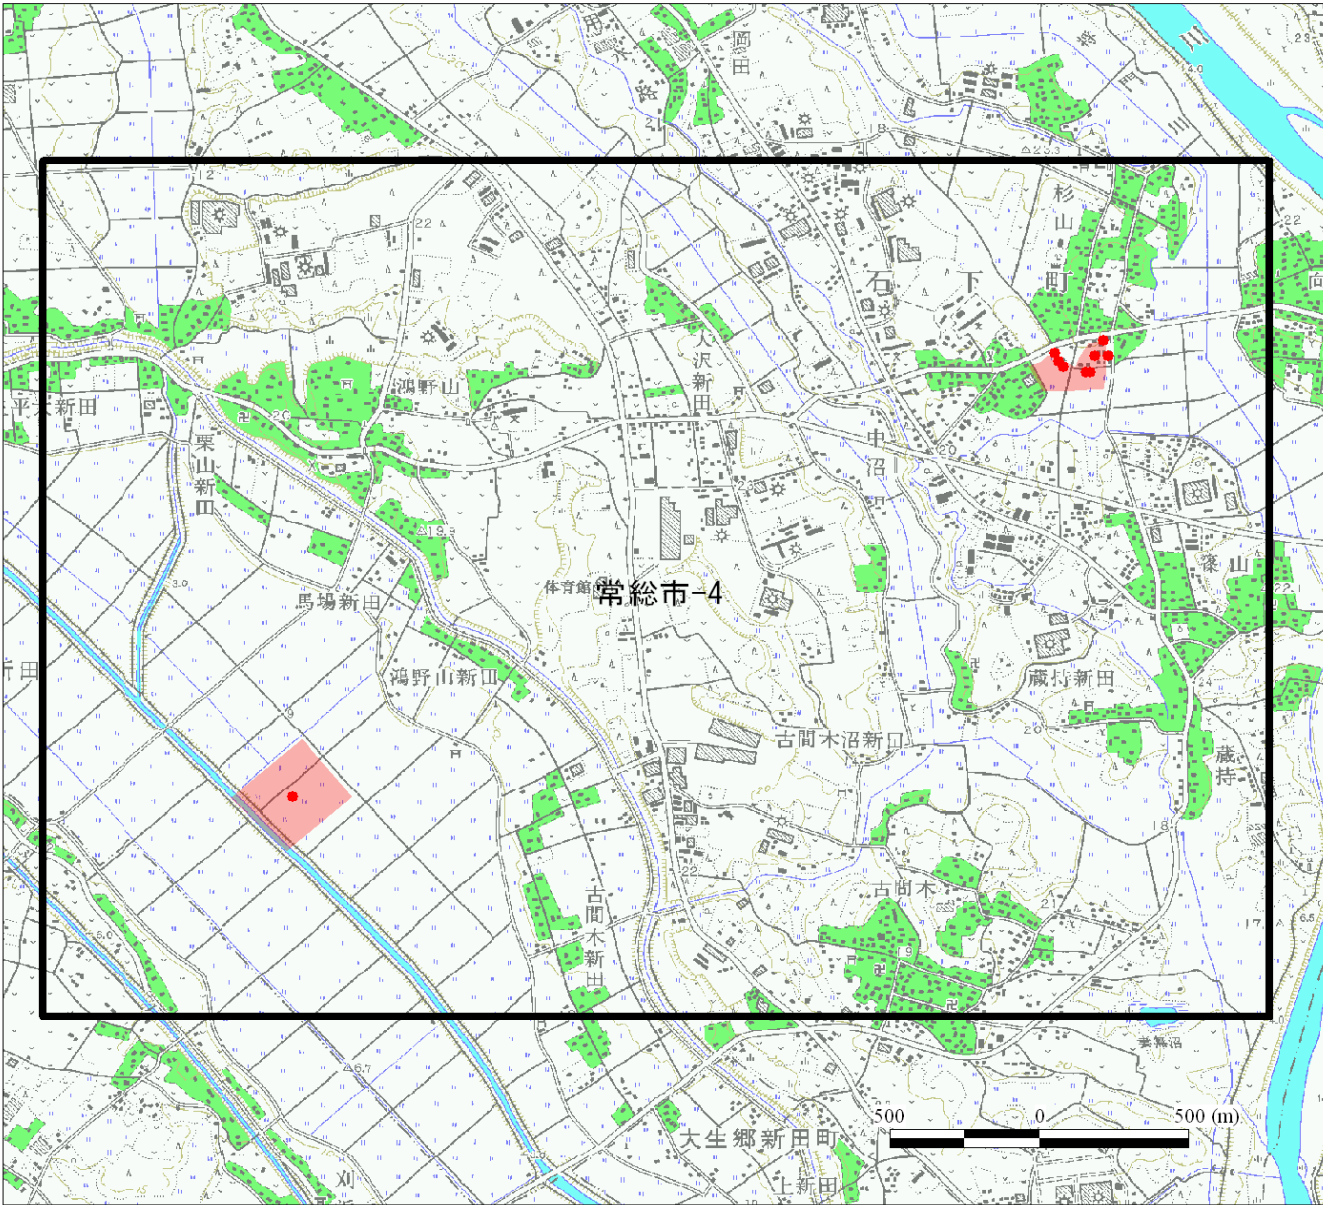
平面図（赤色は液状化、青色は非液状化を示す。面的着色は、専門家が現地調査結果に地形・地質情報等を加味して、その範囲を推定したものであり、その境界位置は厳密なものではない）

| 噴砂の状況 | 小 | 地盤の変形量(沈下、傾斜) | | | | 道路の沈下10～数10cm程度 | | | | 被害の程度 | | 中 | | | |

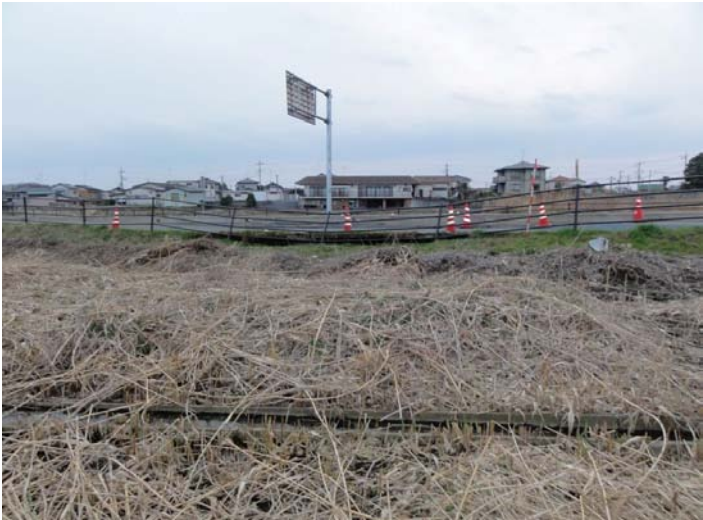
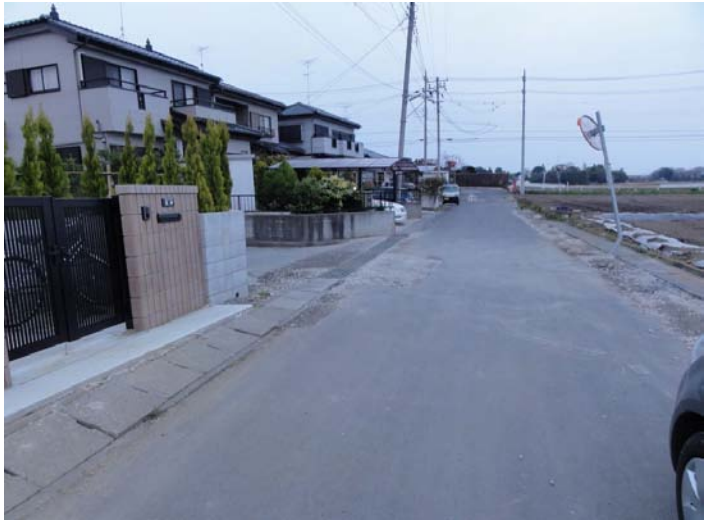
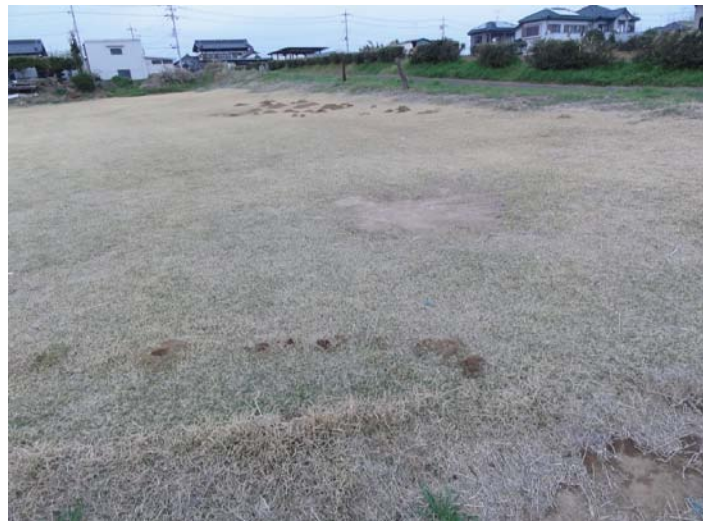
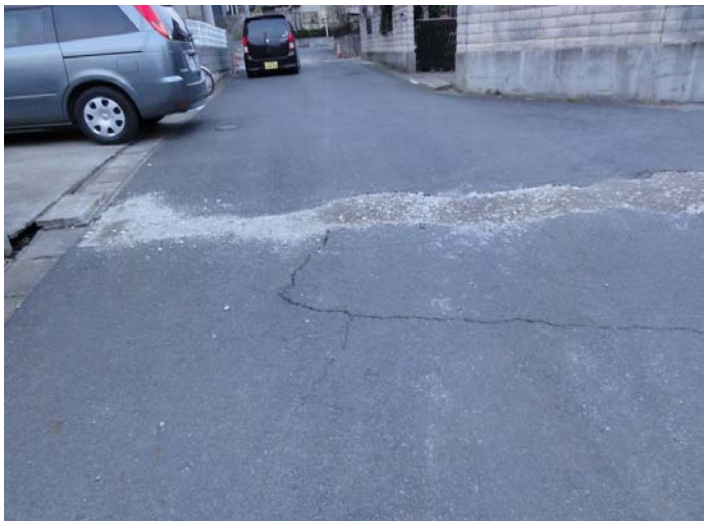
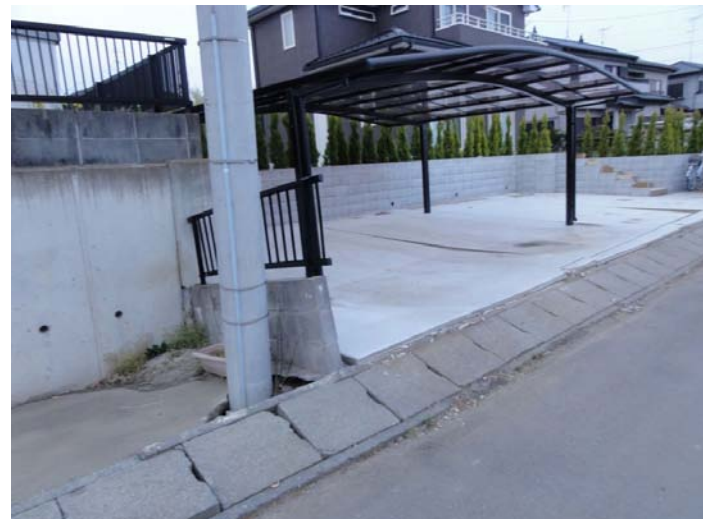
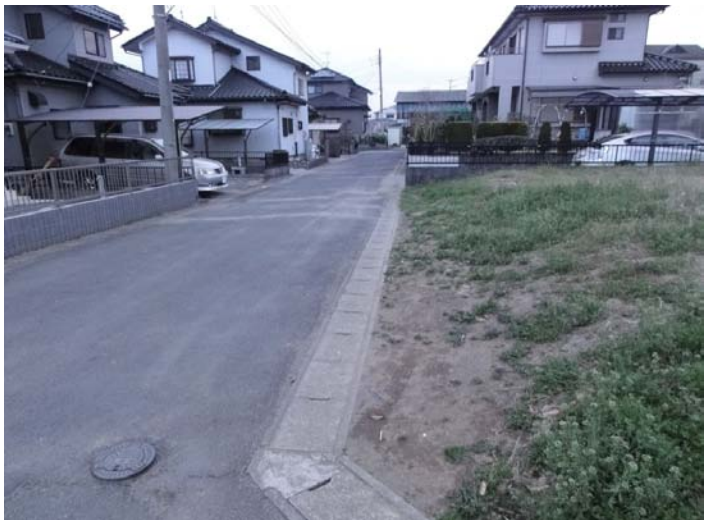
石下町杉山付近

| 被害概要 | 杉山付近の宅地では道路の沈下、舗装の亀裂。 | | | | | | | | | |
| 噴砂の状況 | 小 | 地盤の変形量(沈下、傾斜) | | | 道路の沈下10～数10cm程度 | | | 被害の程度 | 中 | |

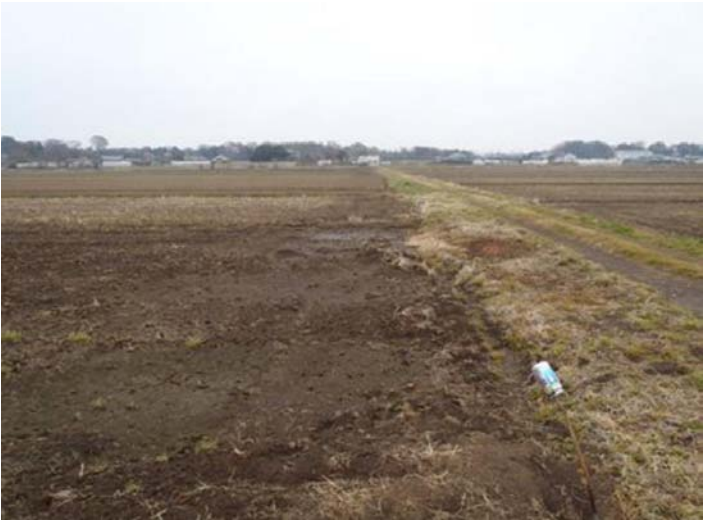
飯沼川左岸

| 土地改変履歴 | 石下町杉山付近は旧湿地を造成し、宅地化。飯沼川左岸は旧湿地を造成し、農地化されている。 | | | | | | | | | |

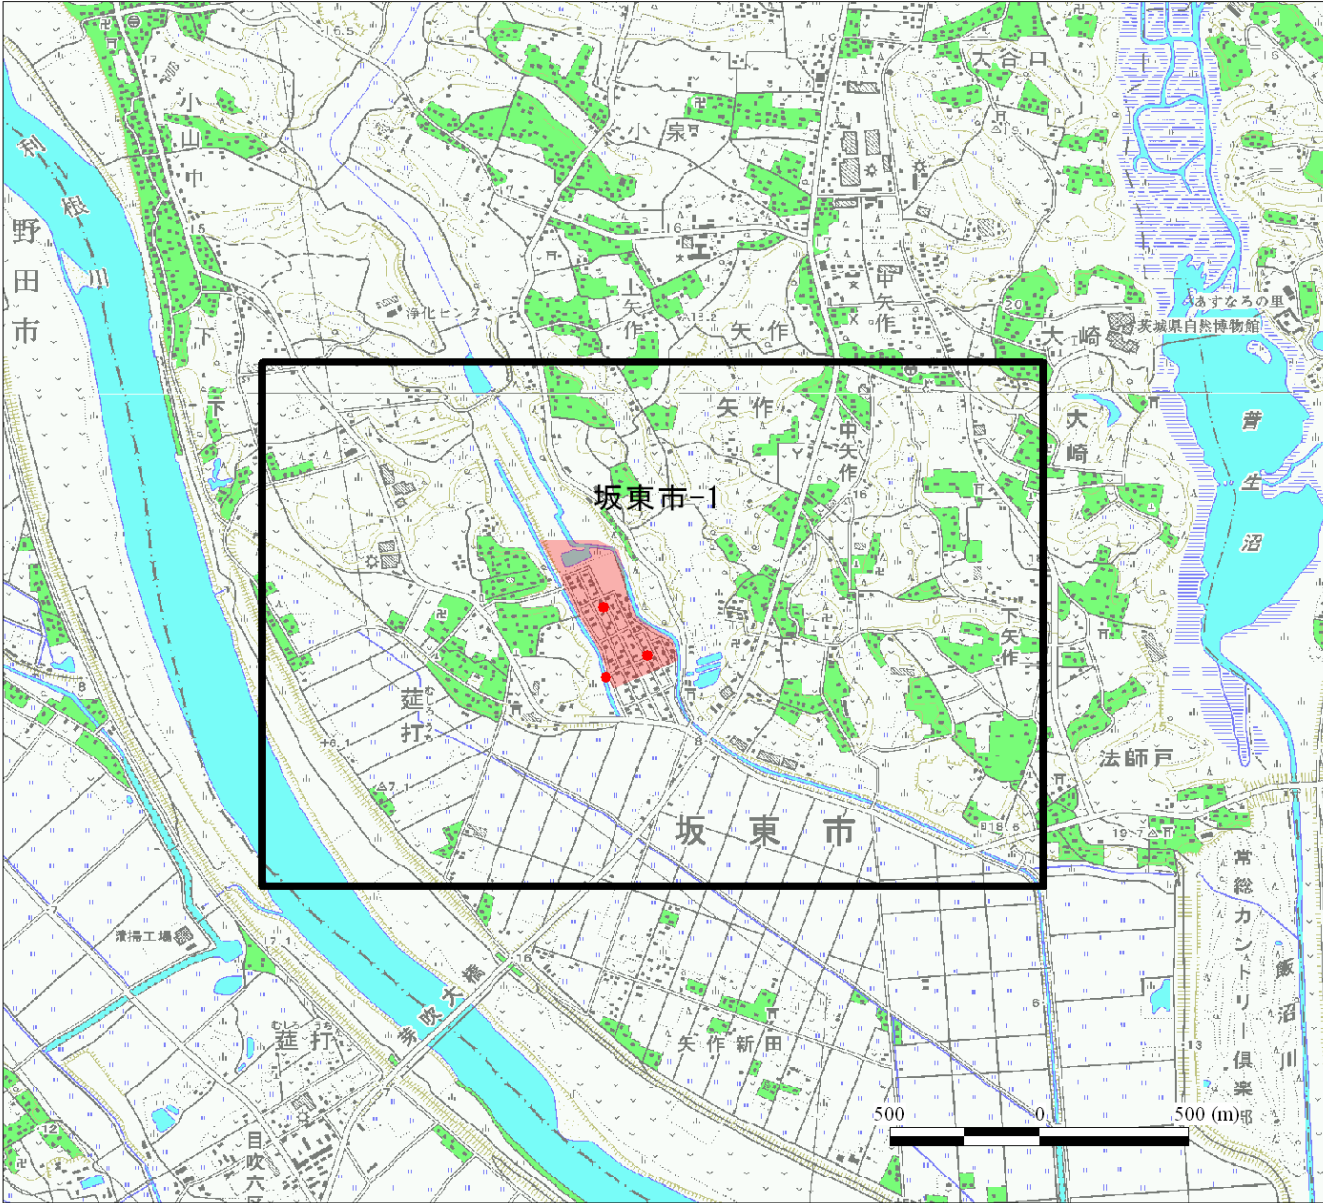
平面図（赤色は液状化、青色は非液状化を示す。面的着色は、専門家が現地調査結果に地形・地質情報等を加味して、その範囲を推定したものであり、その境界位置は厳密なものではない）

| 被害概要 | 舗装のクラック、噴砂。 | | | | | | | | | | | | |
| 噴砂の状況 | 小 | 地盤の変形量(沈下、傾斜) | | | 小 | | | 被害の程度 | | | 小 | | |

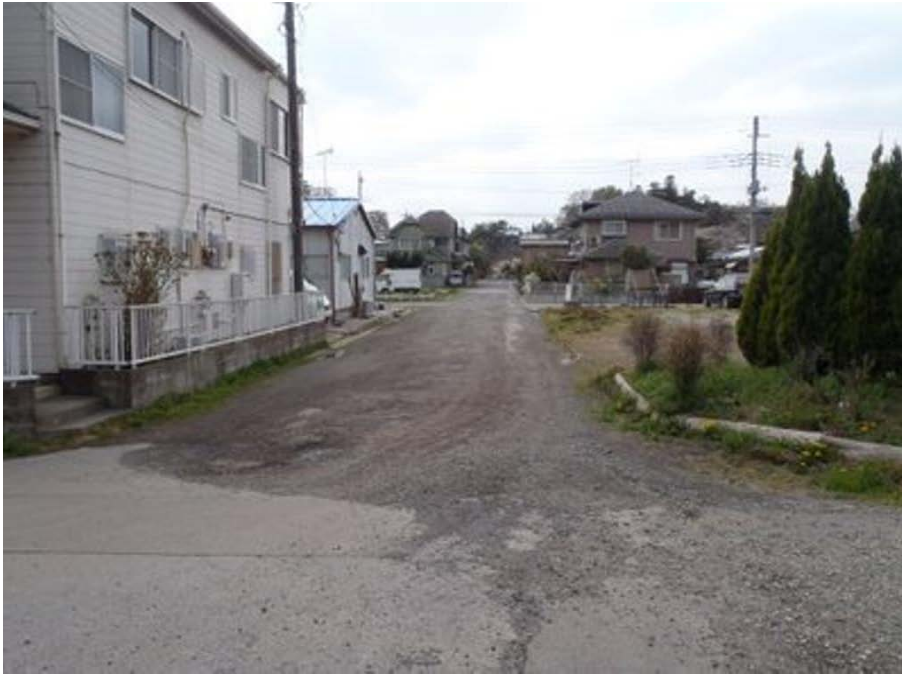
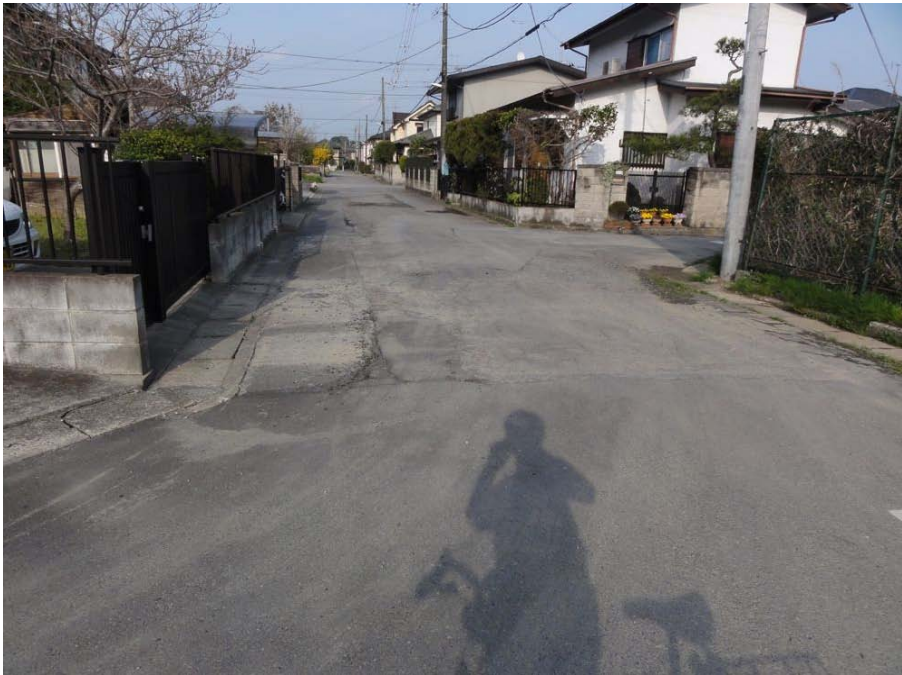
| 被害概要 | 舗装のクラック、噴砂。 | | | | | | | | | | | |
| 噴砂の状況 | 小 | 地盤の変形量(沈下、傾斜) | | | 小 | 被害の程度 | | | 小 | | | |
