箇所名	下妻市-2, つくば市-1	都道府県 茨城県	市区町村下妻市、	つくば市	地区	下妻市鯨, つくば市館宿		1/6
発生面積	中 地形分類	旧河道	液状化発生履歴	液状化発生の履歴な	L			
		坊が造成されている。						
被害概要	堤防の天端亀裂、変状。樋門	門の被害。用水路の沈下。						
噴砂の状況	中	地盤の変形量(沈下、傾斜)	大			被害の程度	大	
出典·調査	東北地方太平洋沖地震によ	る関東地方の地盤液状化現象の実態解	解明委員会

箇所名	下妻市-3		都道府県 茨城県	市区町村 下妻市		地区	山尻			1/6
発生面積	小	的形分類 自然堤防		液状化発生履歴	液状化の履歴なし					
	旧河道の埋立て									
被害概要	道路の縦断亀裂とな	k田の噴砂								
噴砂の状況	水田での小規模な呼		地盤の変形量(沈下、傾斜)	亀裂深さ1m以上。	、開口幅30cm程度			被害の程度	/]\	
出典·調査	東北地方太平洋沖:	地震による関東地方	5の地盤液状化現象の実態解	!明委員会

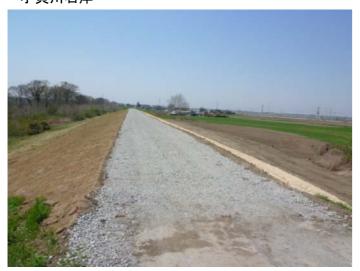
安田進(東京電機大学) 小貝川右岸

箇所名	下妻市-2, つくば市-1 都道府県 茨城県		市区町村下妻市	市区町村「下妻市、つくば市」		下妻市鯨、つくば市館宿		6/6
発生面積	中 地形分類 旧河道		液状化発生履歴	液状化発生の履歴な	じ			
土地改変履歴	旧河道を河川改修により堤防が造成	されている。						
被害概要	堤防の天端亀裂、変状。樋門の被害	。用水路の沈下。						,
噴砂の状況	中	地盤の変形量(沈下、傾斜				被害の程度	大	
出典·調査	東北地方太平洋沖地震による関東地	2方の地盤液状化現象の実態	解明委員会

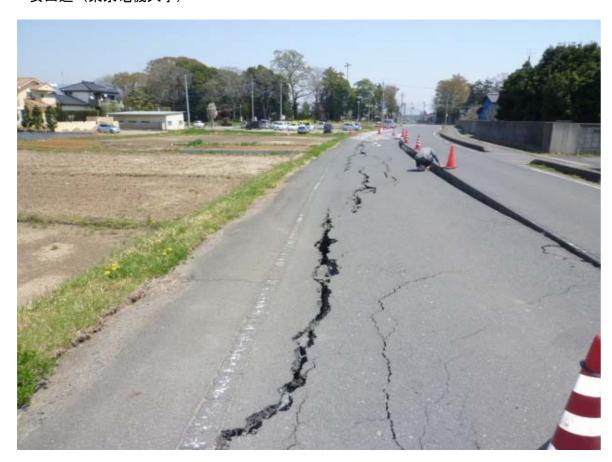
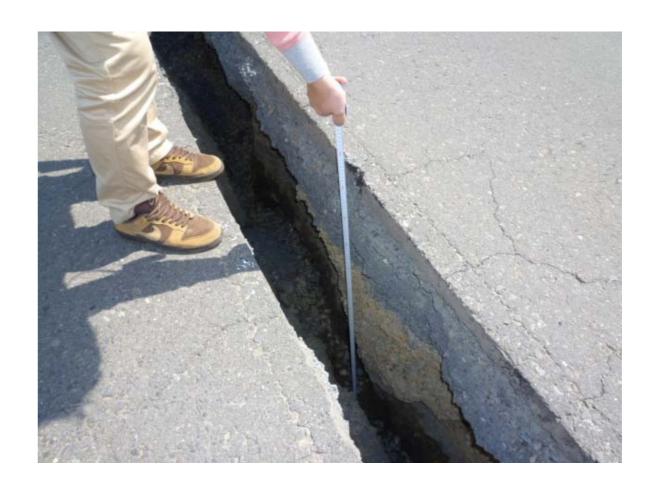
安田進 (東京電機大学)

箇所名	下妻市-3		都道府県 茨城県	市区町村 下妻市		地区	山尻			6/6
発生面積	小	地形分類 自然堤防		液状化発生履歴	液状化の履歴なし					
土地改変履歴	旧河道の埋立て									
被害概要	道路の縦断亀裂と	:水田の噴砂								
噴砂の状況	水田での小規模な	で噴砂	地盤の変形量(沈下、傾斜)	亀裂深さ1m以上	、開口幅30cm程度			被害の程度	小	
出曲•調杏	東北州方大平洋 河	中地震による関東地方	の地般海状化現象の宝能解明
