| 箇所名 | つくば市-3 | | 都道府県 | 茨城県 | 市区町村 | つくば市 | 地区 | 森の里 | | 1/6 |
| 被害概要 | 戸建てガレージの亀裂、コンクリート壁のクラック。路面の亀裂と噴砂。 | | | | | | | | | |
| 出典・調査 | 東北地方太平洋沖地震による関東地方の地盤液状化現象の実態解明委員会 | | | | | | | | | |

| 箇所名 | 阿見町-1 | | | 都道府県 | 茨城県 | 市区町村 | 阿見町 | 地区 | 阿見, 大室 | | | 1/6 |

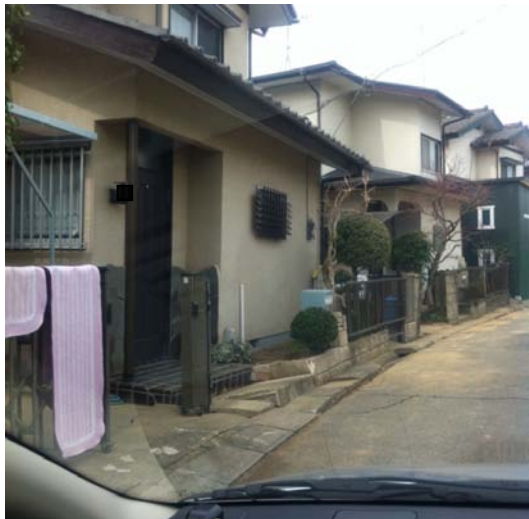
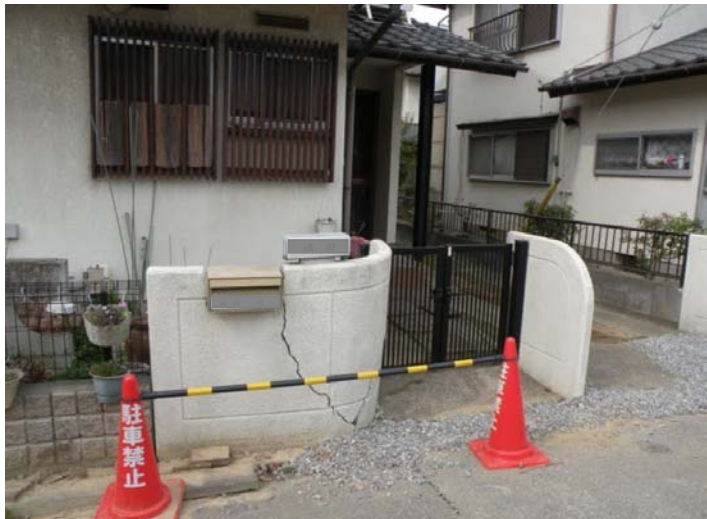
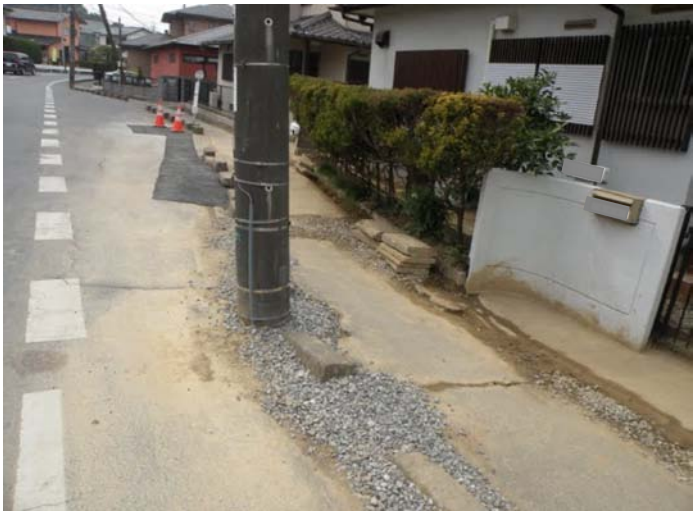
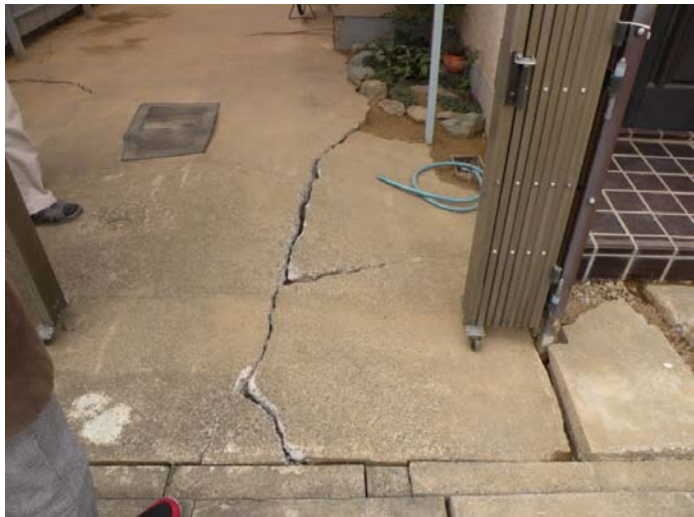
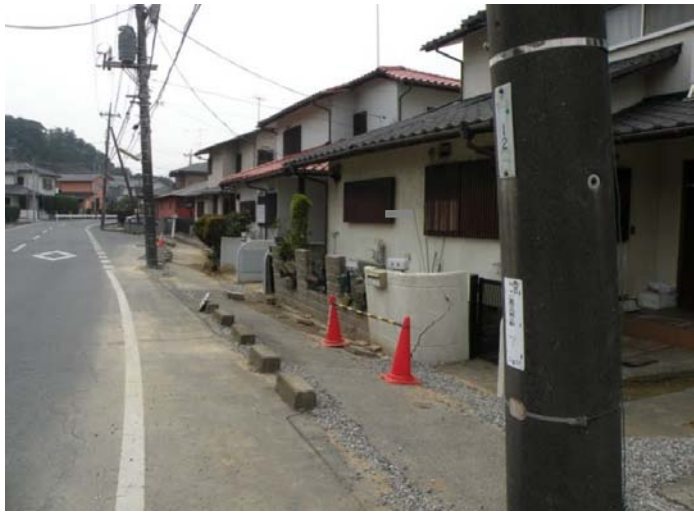
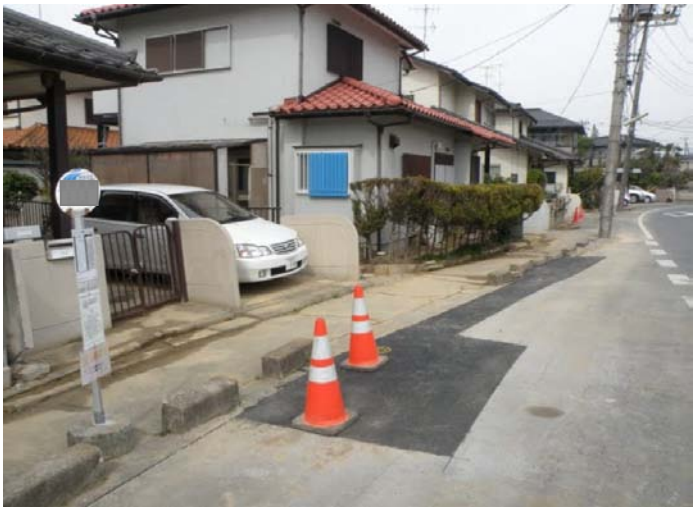
先名重樹（防災科学技術研究所）2011/4/7～8

| 被害概要 | 戸建てガレージの亀裂、コンクリート壁のクラック。路面の亀裂と噴砂。 | | | | | | | | | |
| 噴砂の状況 | 小 | 地盤の変形量(沈下、傾斜) | | | 小 | 被害の程度 | | | 小 | |

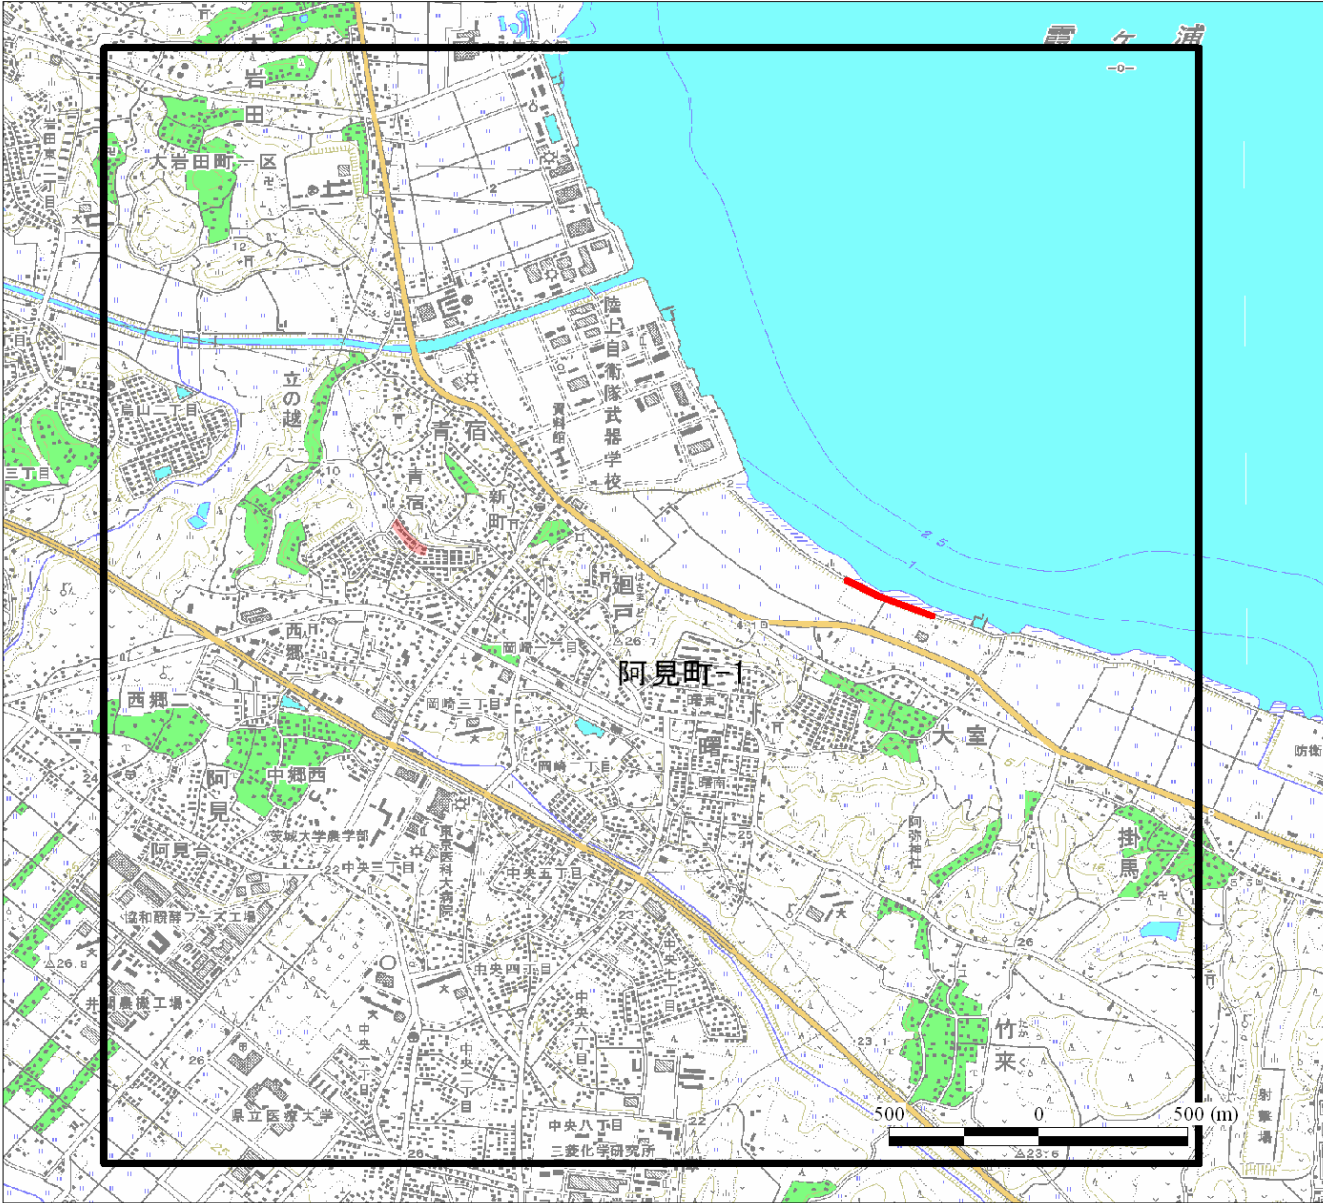
平面図 (赤色は液状化、青色は非液状化を示す。面的着色は、専門家が現地調査結果に地形・地質情報等を加味して、その範囲を推定したものであり、その境界位置は厳密なものではない)

| 被害概要 | 大室地区では土堤が延長10mにわたり変状。阿見地区では造成地で住宅16軒にブロック塀の倒壊、傾斜、側溝の変位(住宅そのものには大きな変状はみられず)。 | | | | | | | | | | | |

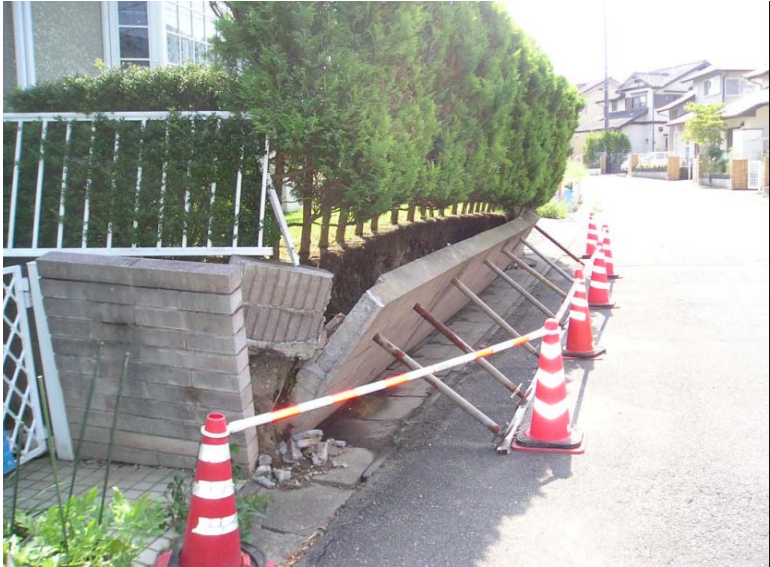
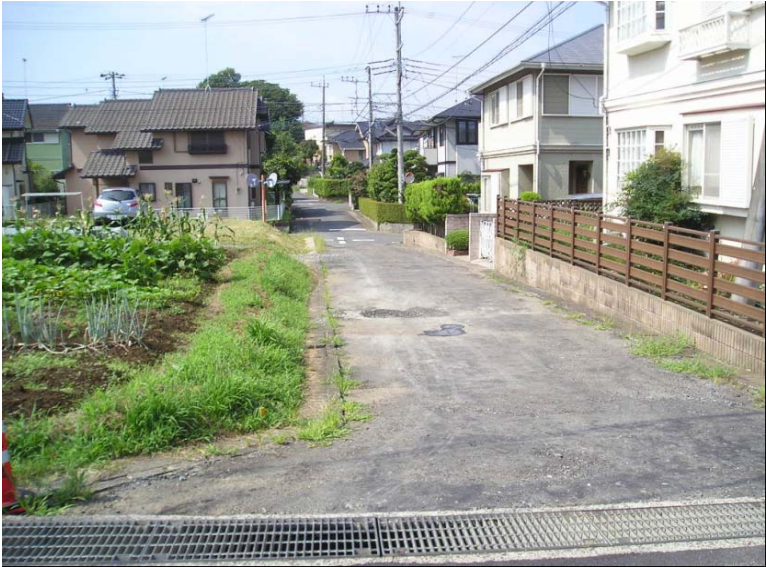
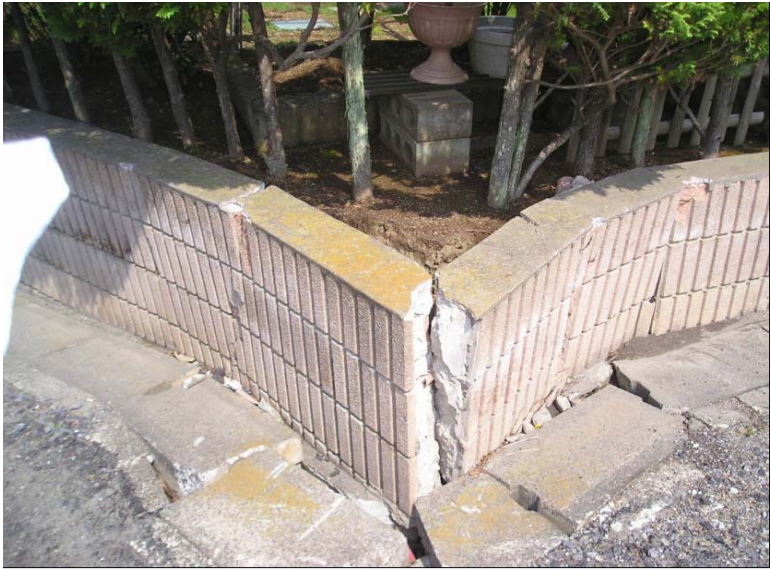
粕田金一（基礎地盤コンサルタント株） 2011/7/25

| 被害概要 | 大室地区では土堤が延長10mにわたり変状。阿見地区では造成地で住宅16軒にブロック塀の倒壊、傾斜、側溝の変位(住宅そのものには大きな変状はみられず)。 | | | | | | | | | | | |
| 噴砂の状況 | 小 | 地盤の変形量(沈下、傾斜) | | | ブロック塀の倒壊、傾斜、側溝の変位(隆起、押し出し)約10cm | | | | | 被害の程度 | 小～中 | |
