| 箇所名 | かすみがうら市-2 | | 都道府県 | 茨城県 | 市区町村 | かすみがうら市 | 地区 | 稲吉南 | | 1/6 |
| 被害概要 | 住宅3軒が全壊(現地調査時には取り壊し済)。全壊した戸建住宅の隣のアパートの駐車場に亀裂、駐車場境界部の側方変位 | | | | | | | | | |

| 箇所名 | 石岡市-1 | | 都道府県 | 茨城県 | | 市区町村 | 石岡市 | | 地区 | 井関 | | 1/6 |
| 被害概要 | 堤防が600mにわたり変状 | | | | | | | | | | | |

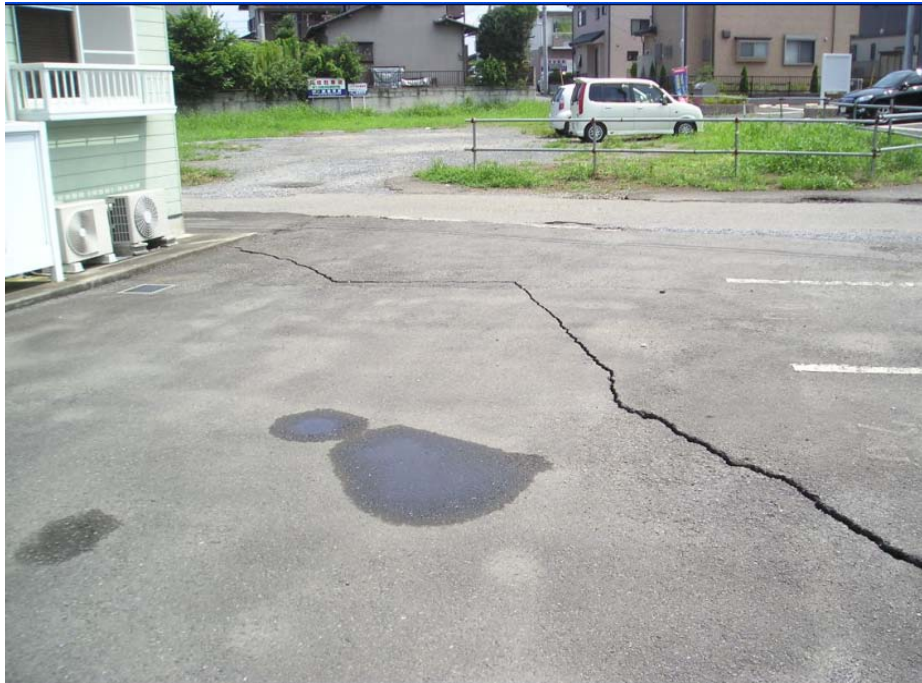
| 噴砂の状況 | 不明 | 地盤の変形量(沈下、傾斜) | | アスファルトに数cmの亀裂、境界部の側方変位10cm | | | | | 被害の程度 | 小 |

粕田金一（基礎地盤コンサルタンツ株）2011/7/25  
隣接する駐車場の亀裂

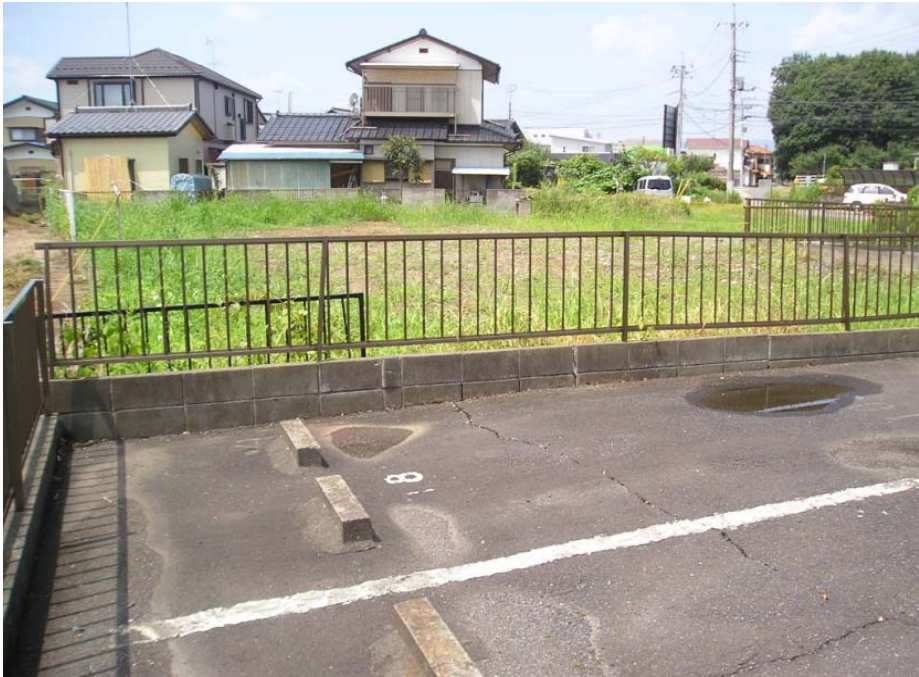
隣接する駐車場の亀裂と取り壊し後の空き地

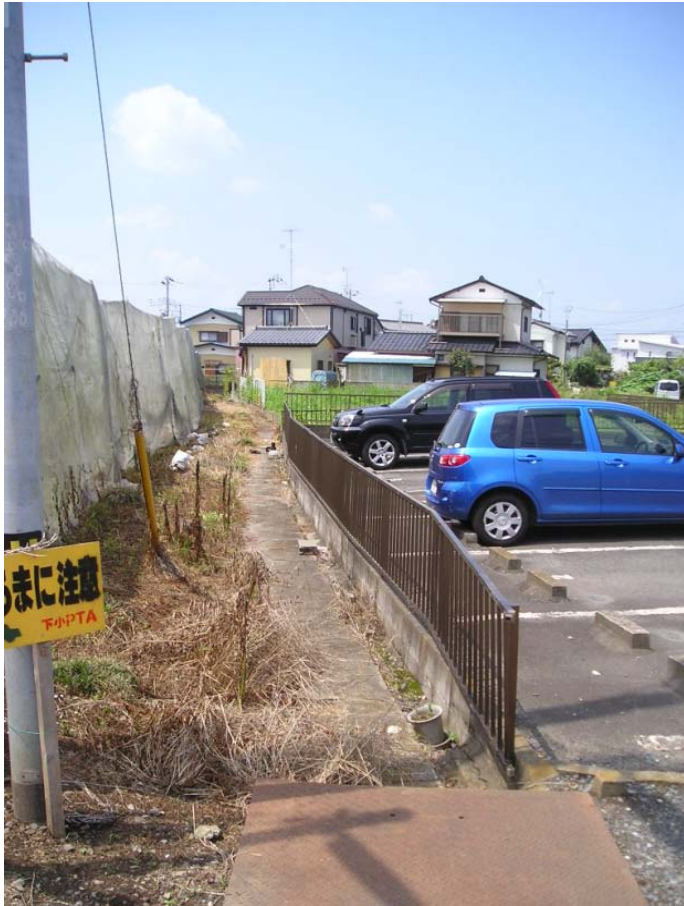
隣接する駐車場境界部の変状
