| 箇所名 | 茨城町-2, 鉾田市-3 | | 都道府県 | 茨城県 | 市区町村 | 茨城町、鉾田市 | 地区 | 茨城町上石崎, 網掛(涸沼いこいの村), 鉾田市箕輪 | | 1/6 |
| 出典・調査 | 東北地方太平洋沖地震による関東地方の地盤液状化現象の実態解明委員会 | | | | | | | | | |

| 箇所名 | 水戸市-1 | | | 都道府県 | 茨城県 | 市区町村 | 水戸市 | | 地区 | 桜川, 中央, 柵町, 三の丸, 城東, 青柳町, 根本, 偕楽園 | | | | | 1/6 |

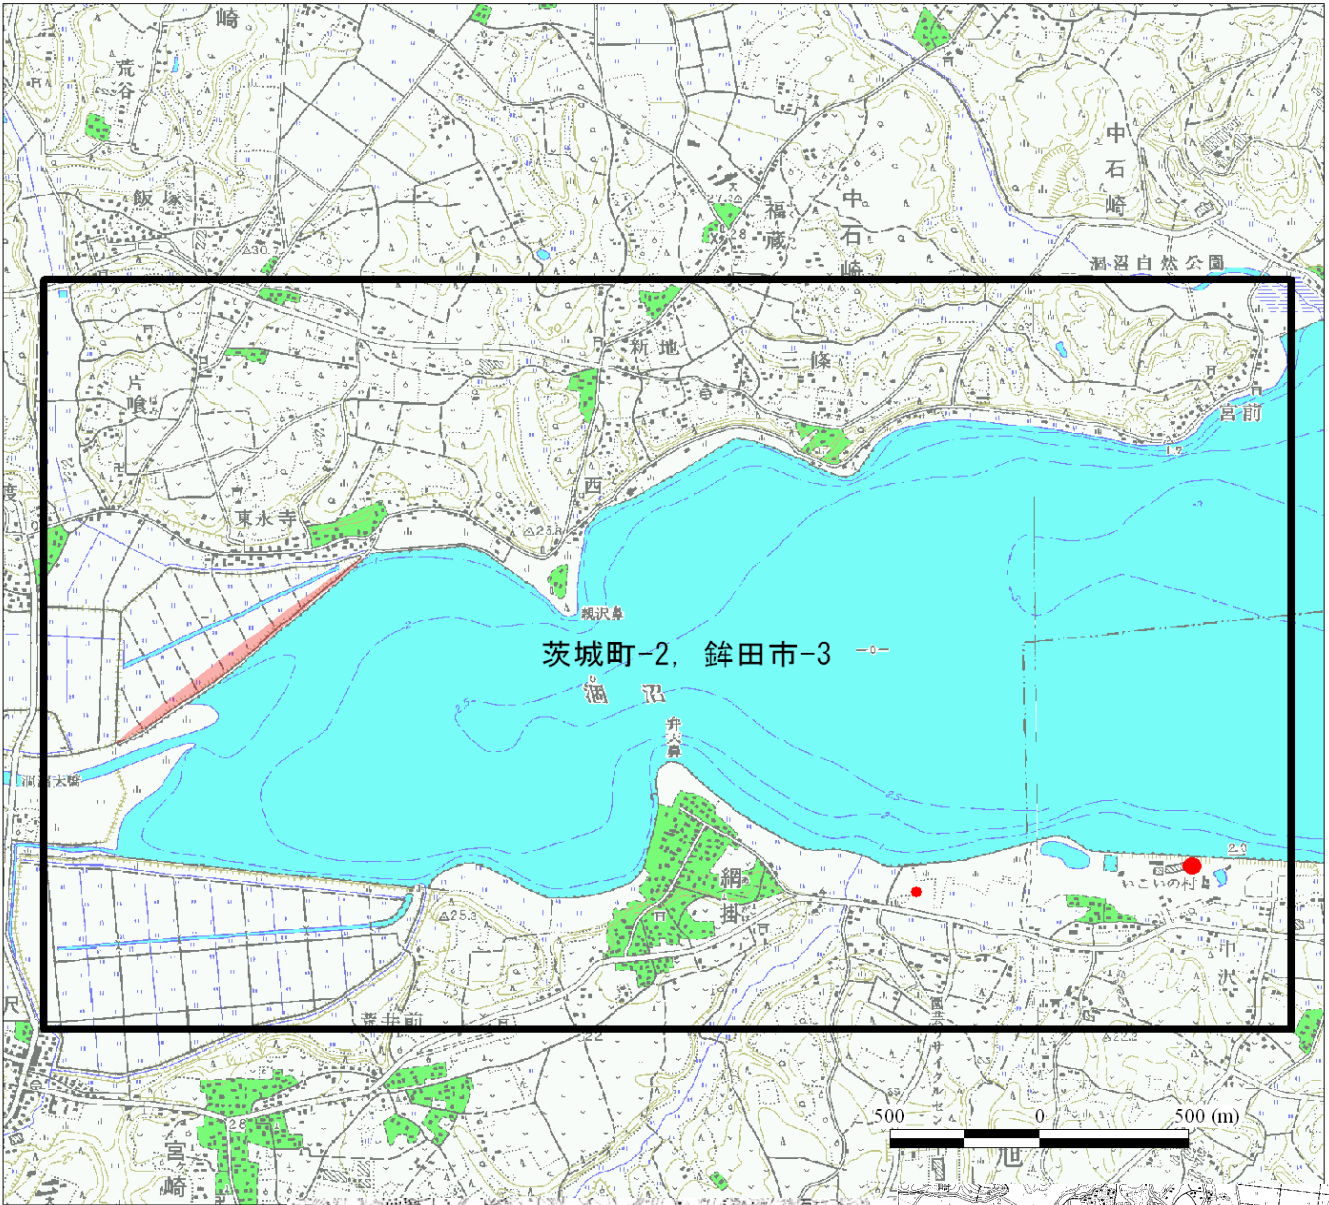
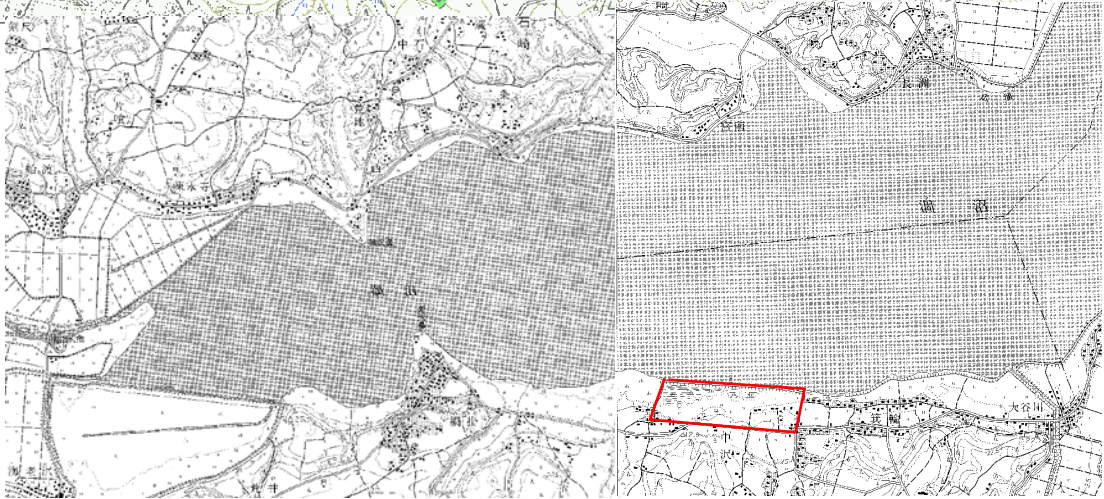
平面図 (赤色は液状化、青色は非液状化を示す。面的着色は、専門家が現地調査結果に地形・地質情報等を加味して、その範囲を推定したものであり、その境界位置は厳密なものではない)

| 被害概要 | 北西岸の上石崎は護岸の損壊、湖岸道路の亀裂、沈下、すべりが発生(噴砂はあまりみられず)。北西岸の上石崎は護岸の損壊、湖岸道路の亀裂、沈下、すべりが発生。涸沼南岸(いこいの村)はヨットハーバーで噴砂、亀裂が発生 | | | | | | | | | |

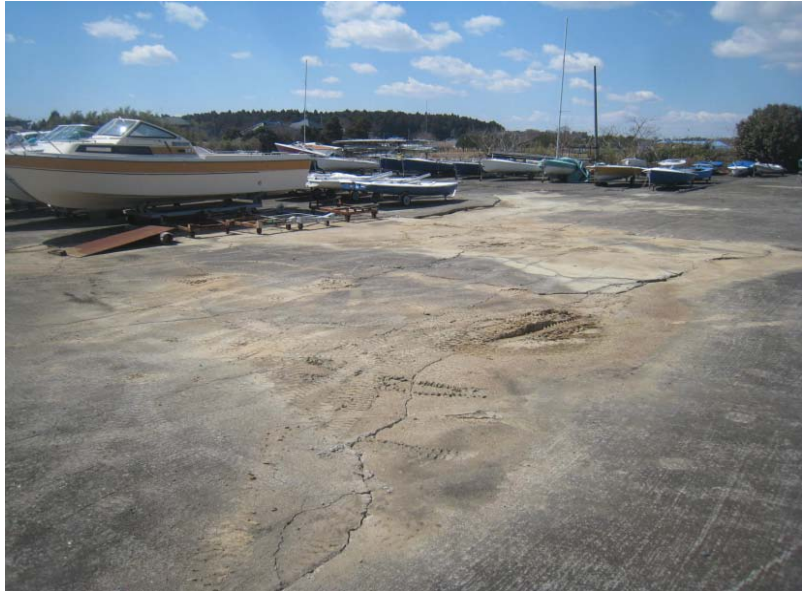
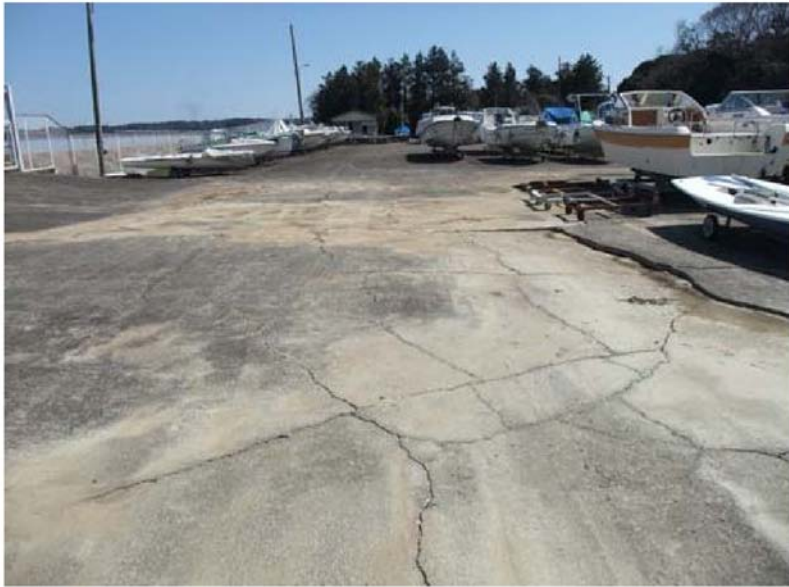
國生剛治（中央大）2011/3/27  
いこいの村ヨットハーバー

| 被害概要 | 北西岸の上石崎は護岸の損壊、湖岸道路の亀裂、沈下、すべりが発生(噴砂はあまりみられず)。北西岸の上石崎は護岸の損壊、湖岸道路の亀裂、沈下、すべりが発生。涸沼南岸(いこいの村)はヨットハーバーで噴砂、亀裂が発生 | | | | | | | | | |
| 噴砂の状況 | いこいの村のヨットハーバーで発生 | | 地盤の変形量(沈下、傾斜) | | 大きなすべり、変形が発生(上石崎) | | | 被害の程度 | 大 | |

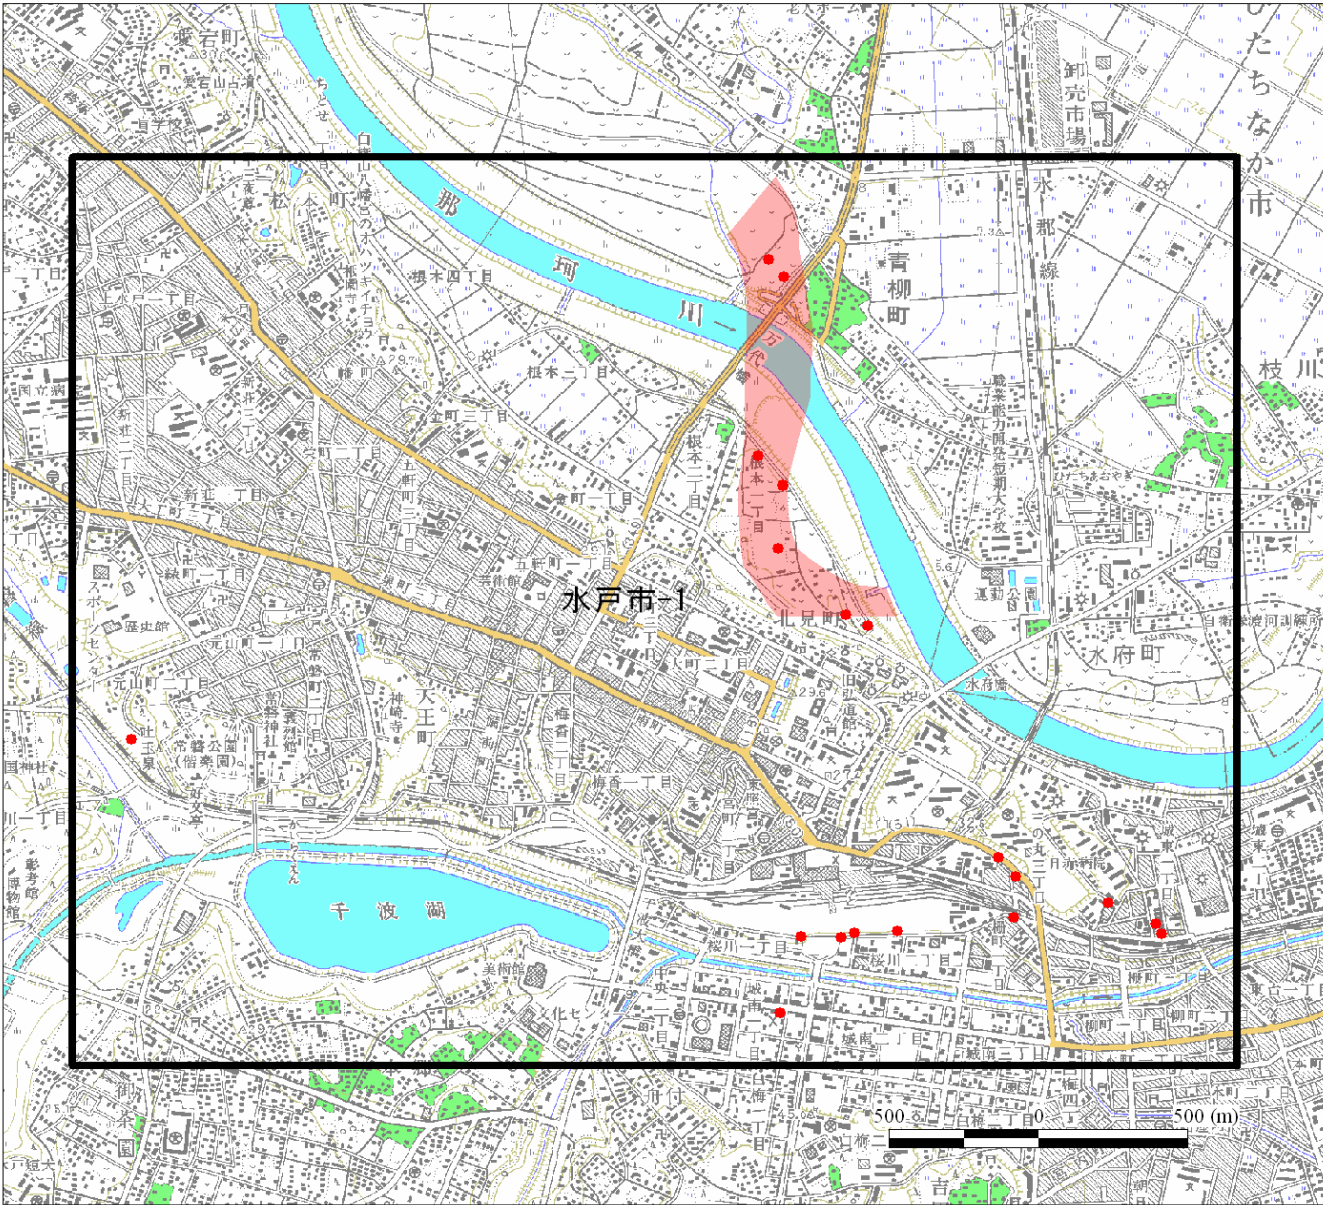
平面図（赤色は液状化、青色は非液状化を示す。面的着色は、専門家が現地調査結果に地形・地質情報等を加味して、その範囲を推定したものであり、その境界位置は厳密なものではない）

| 被害概要 | 道路、建物周辺、水田で噴砂、段差が発生。干拓地、氾濫平野の埋土部で噴砂が発生。根本から青柳町にかけて、液状化範囲の帯がみられるが、旧地形との関連性はみられず。 | | | | | | | | | | | | | | |

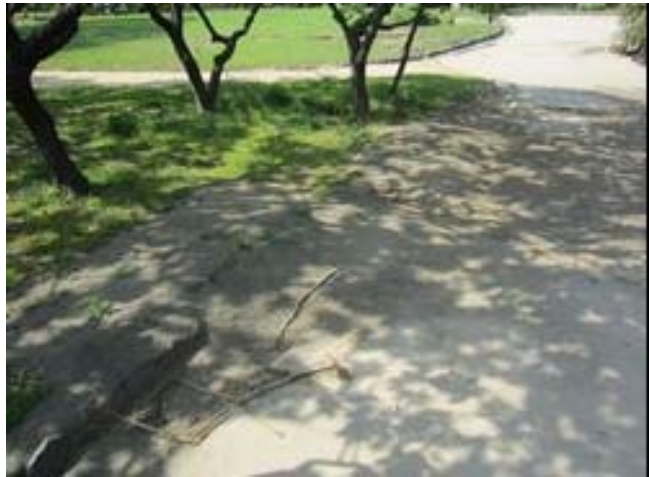
村上哲 (茨城大)千波湖西側

| 被害概要 | 道路、建物周辺、水田で噴砂、段差が発生。干拓地、氾濫平野の埋土部で噴砂が発生。根本から青柳町にかけて、液状化範囲の帯がみられるが、旧地形との関連性はみられず。 | | | | | | | | | | | | | |

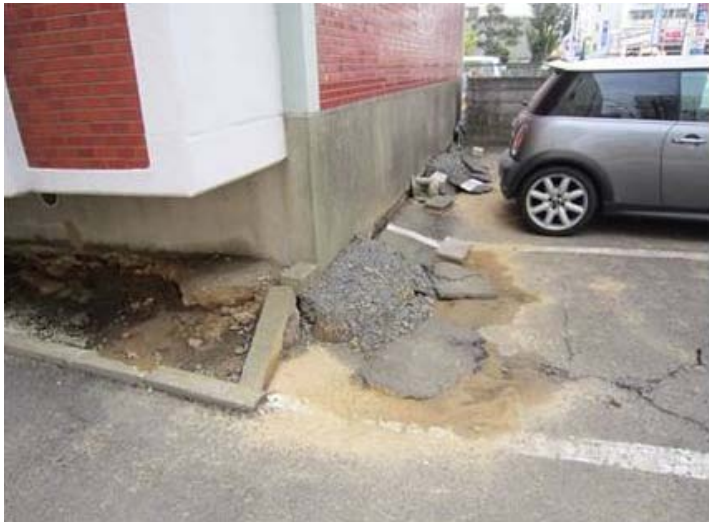
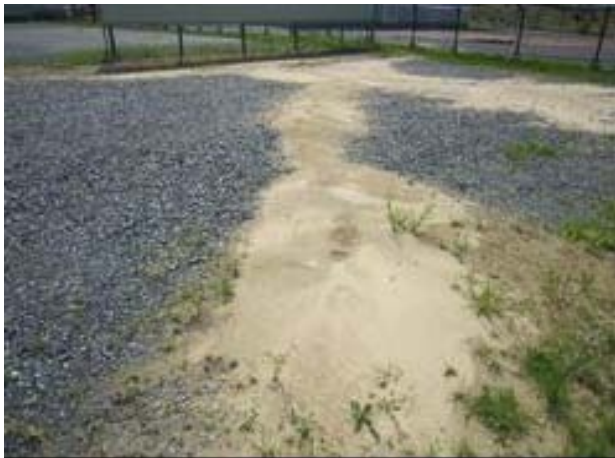
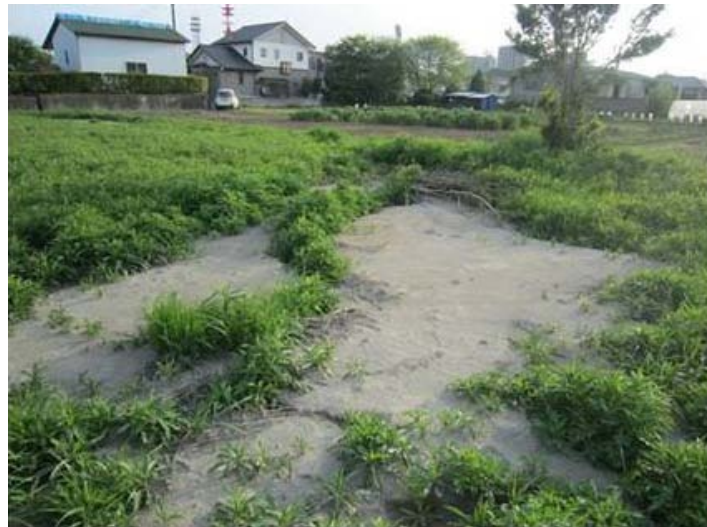
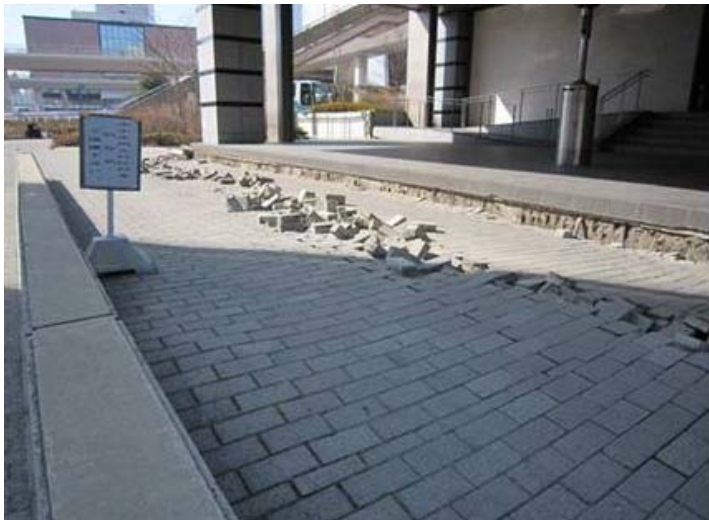
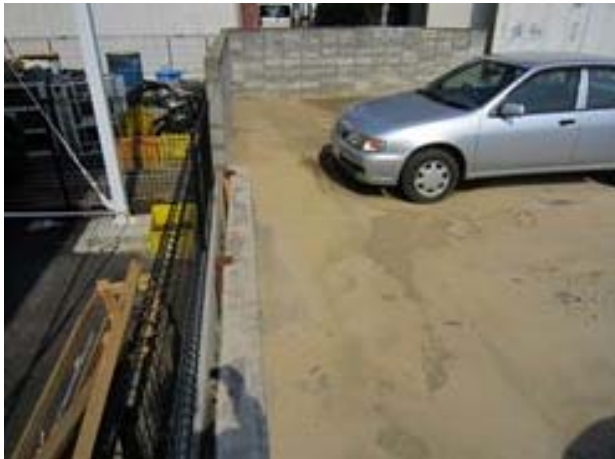
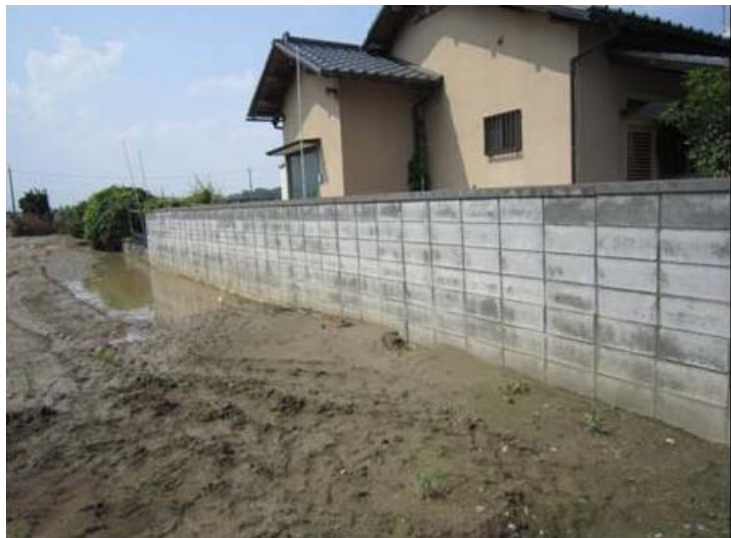
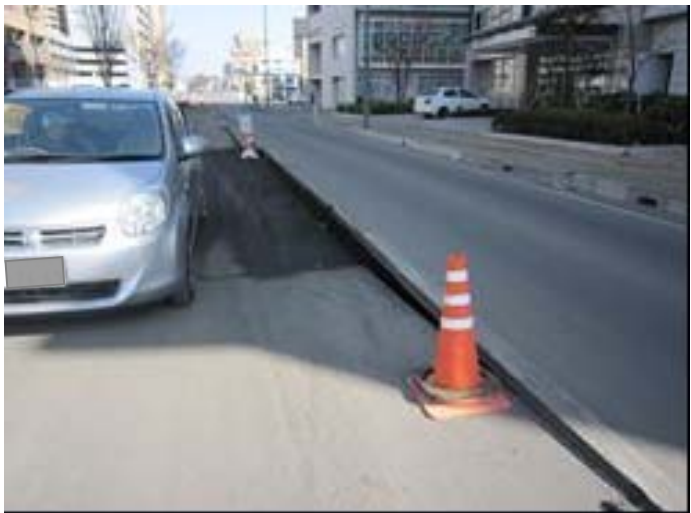
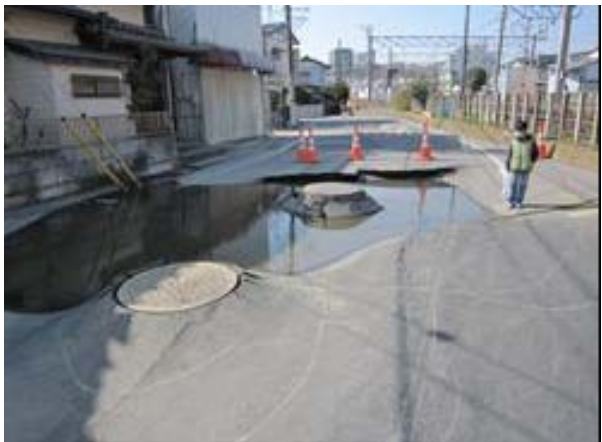
水戸駅南～水戸駅東

| 噴砂の状況 | それほど多くない | | | 地盤の変形量(沈下、傾斜) | | | 沈下最大30cm | | | 被害の程度 | | 小～中 | | |
