| 箇所名 | 那珂市-3 | | | 都道府県 | 茨城県 | 市区町村 | 那珂市 | 地区 | 海後 | 1/6 |
| 出典・調査 | 東北地方太平洋沖地震による関東地方の地盤液状化現象の実態解明委員会 | | | | | | | | | |

| 箇所名 | 日立市-1, 東海村-3 | | 都道府県 | 茨城県 | 市区町村 | 日立市、東海村 | 地区 | 日立市みなと町(日立港), 東海村竹瓦 | | 1/6 |

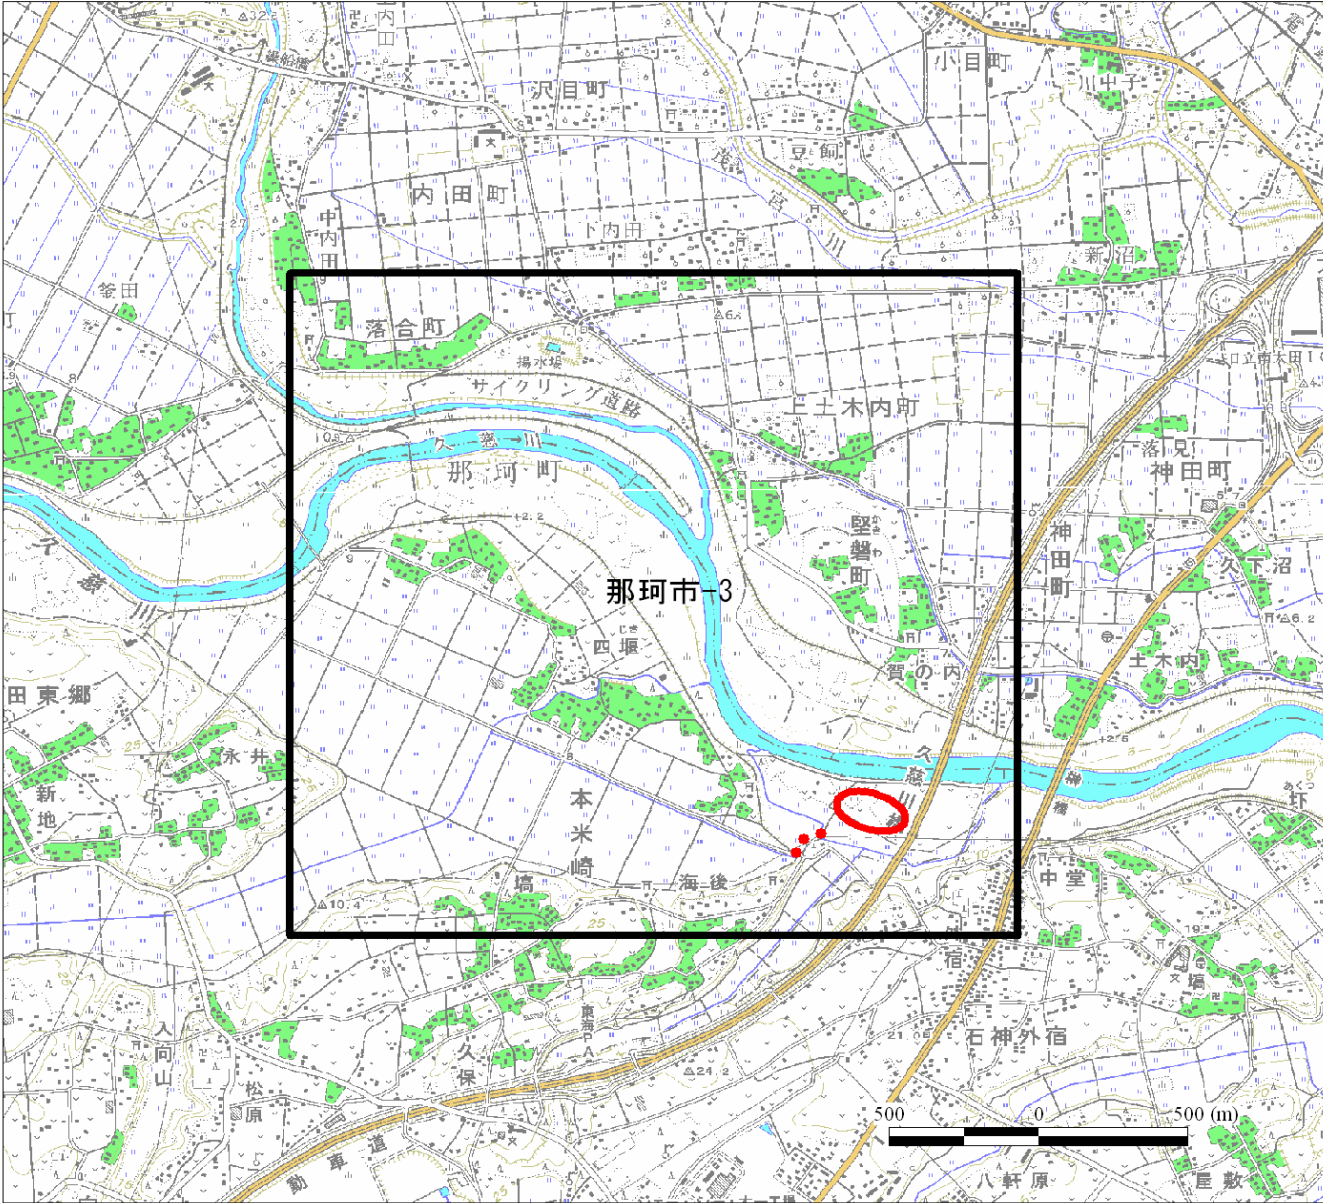
平面図（赤色は液状化、青色は非液状化を示す。面的着色は、専門家が現地調査結果に地形・地質情報等を加味して、その範囲を推定したものであり、その境界位置は厳密なものではない）

| 被害概要 | 堤外地の地表面の亀裂、噴砂。堤内地では特に噴砂みられず | | | | | | | | | |

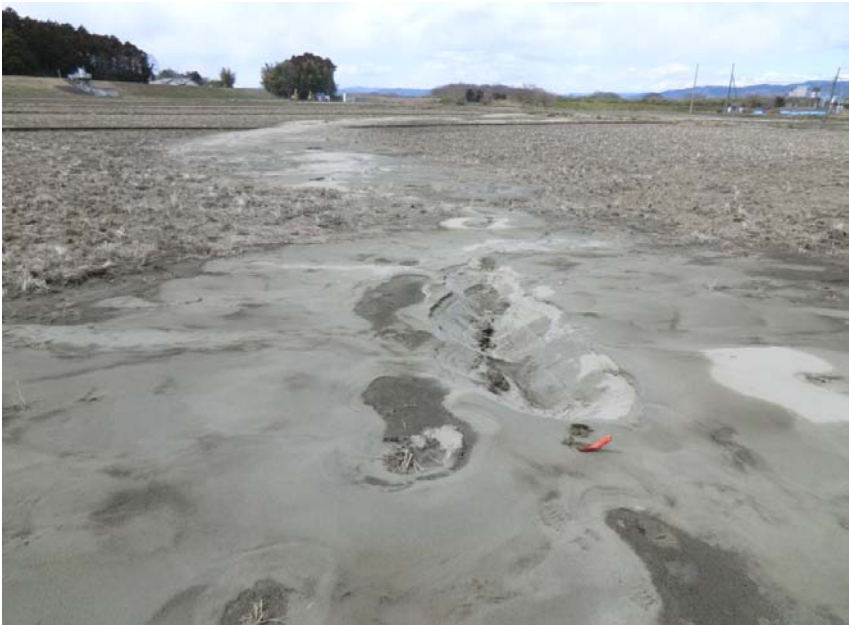
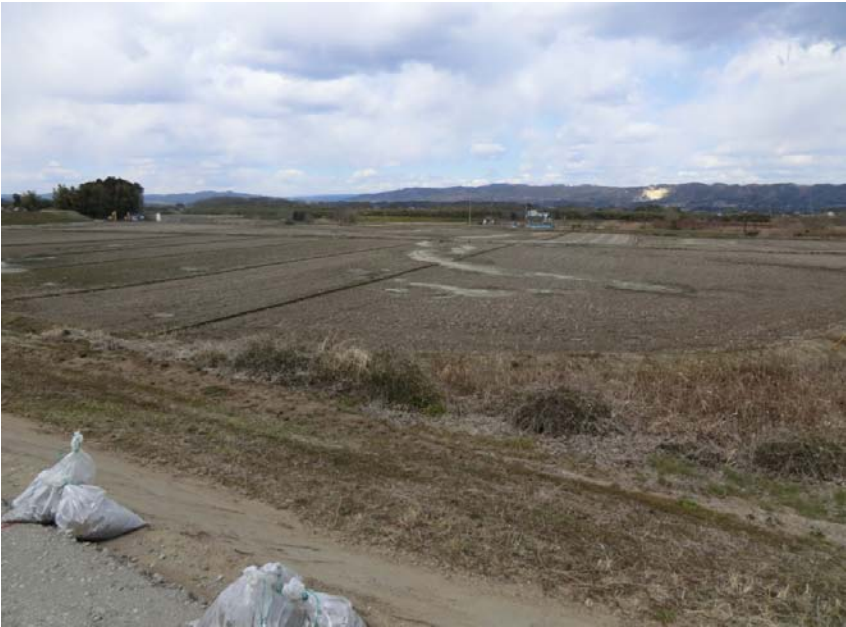
古関潤一（東京大学）2011/3/26

| 被害概要 | 堤外地の地表面の亀裂、噴砂。堤内地では特に噴砂みられず | | | | | | | | |

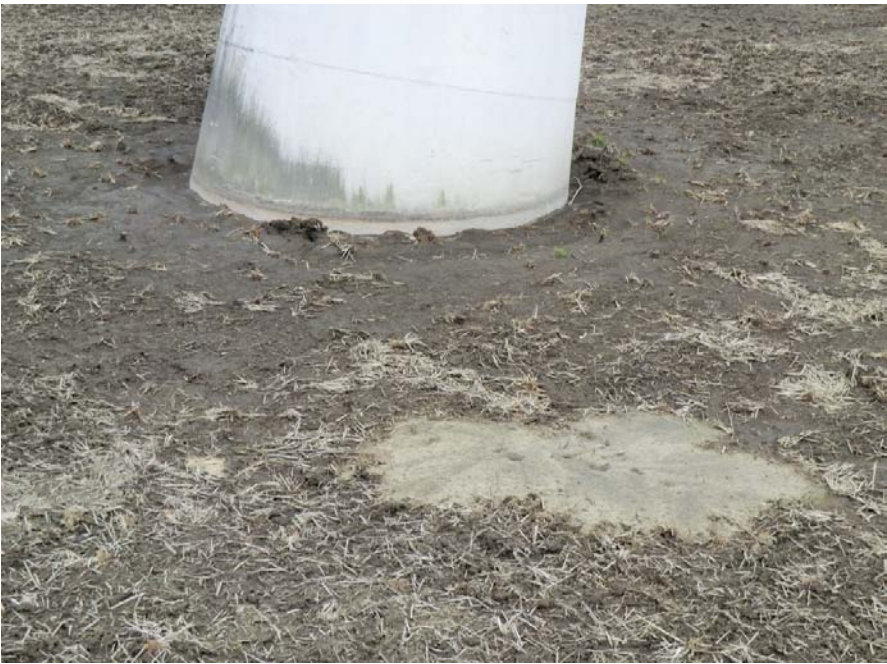
高圧送電鉄塔基礎には影響なし

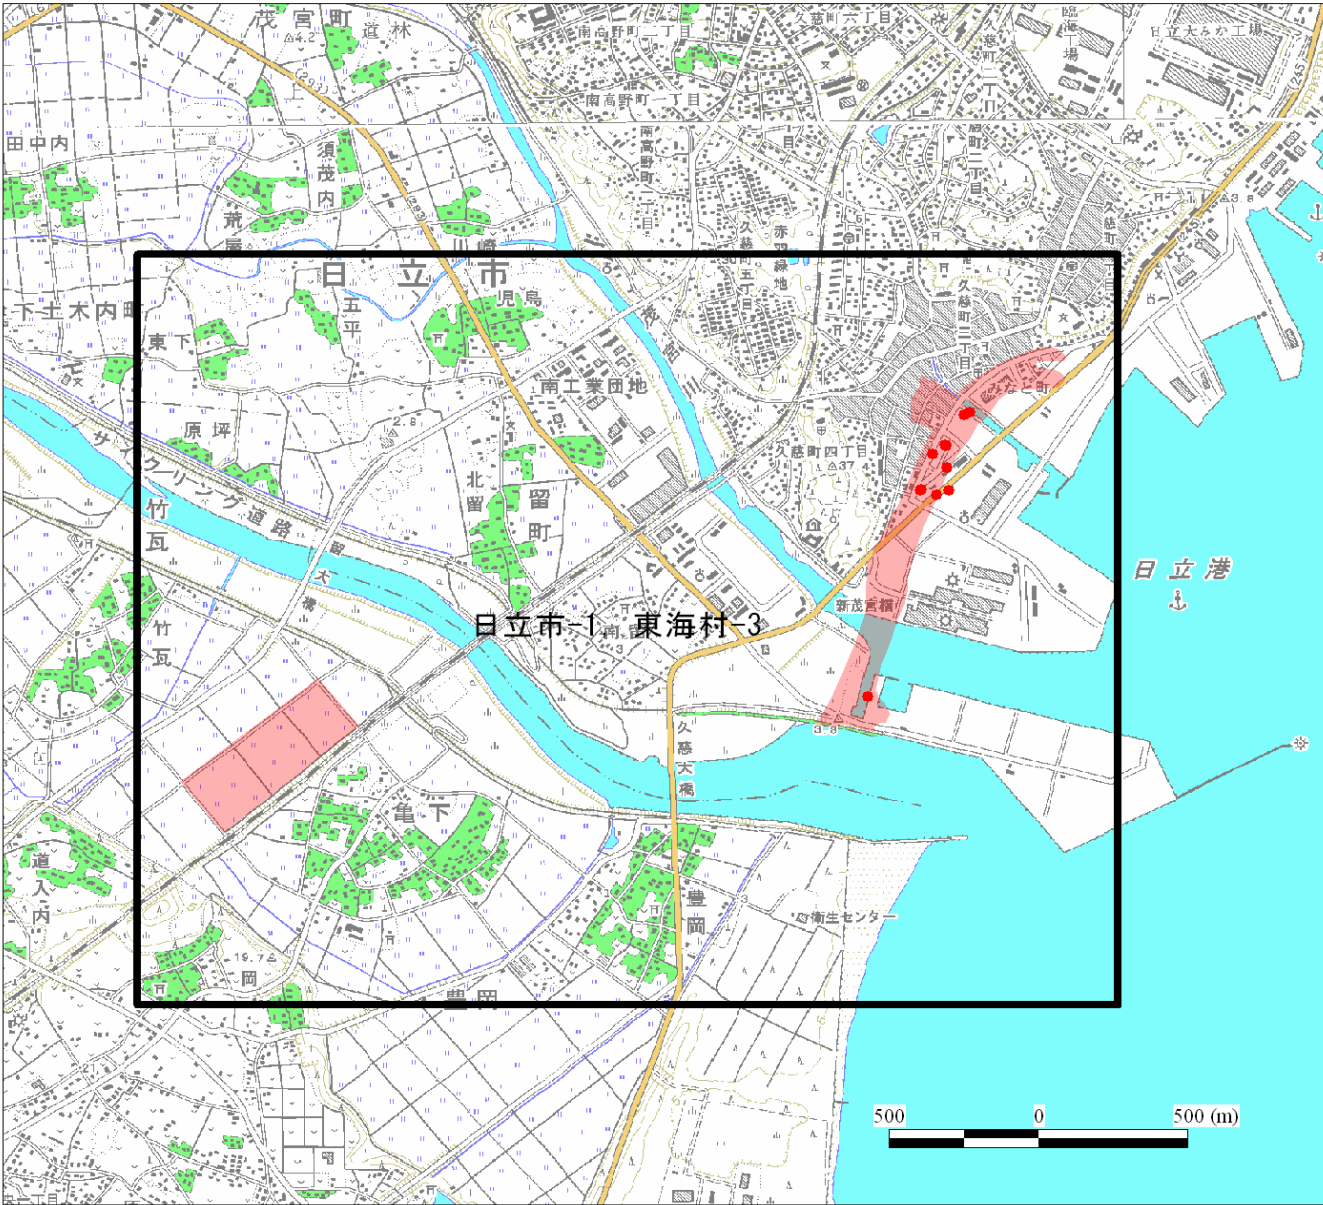
平面図（赤色は液状化、青色は非液状化を示す。面的着色は、専門家が現地調査結果に地形・地質情報等を加味して、その範囲を推定したものであり、その境界位置は厳密なものではない）

| 被害概要 | 旧河道部の建物、道路、水田周辺で噴砂および周辺地盤の沈下が発生。 | | | | | | | | | |

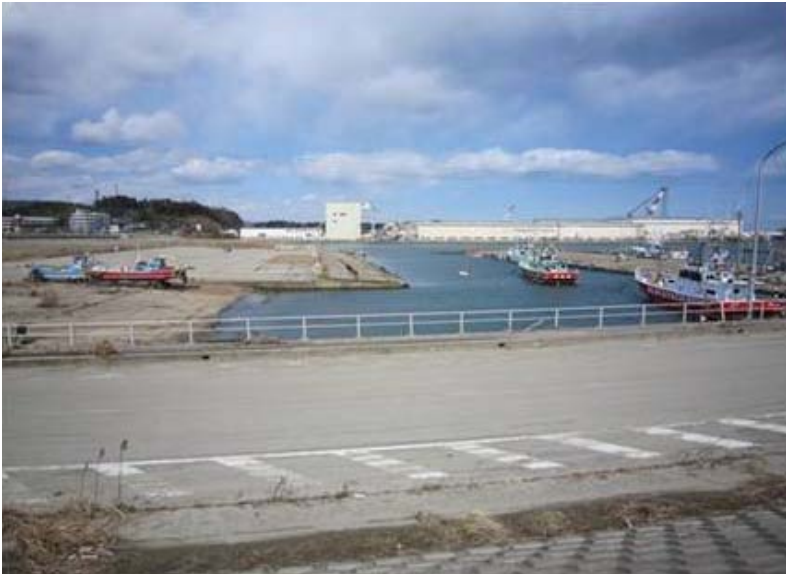
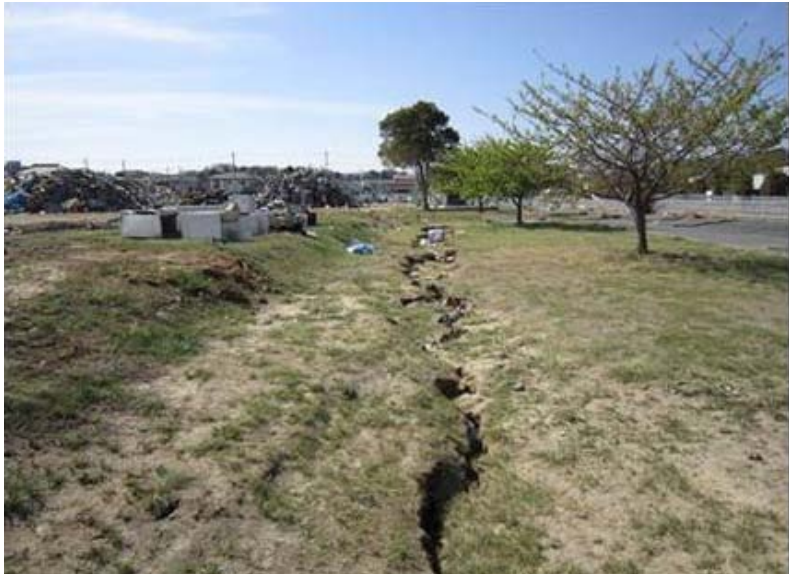
村上哲（茨城大）

| 被害概要 | 旧河道部の建物、道路、水田周辺で噴砂および周辺地盤の沈下が発生。 | | | | | | | | | |
| 噴砂の状況 | 中程度 | 地盤の変形量(沈下、傾斜) | | 沈下最大30cm程度 | | | 被害の程度 | 小～中(津波の被害を除く) | | |
