箇所名	栃木市-1, 板倉町-2	都道府県	栃木県、群馬県	市区町村	栃木市、板倉町	地区	栃木市釜場, 渡良瀬運動公園, 通山合, 向山, 板倉町離	1/6
発生面積	小	地形分類	自然堤防、湿地、氾濫平野、台地	液状化発生履歴	液状化発生の履歴なし			
土地改変履歴	渡良瀬運動公園および遊水地は赤麻沼を改変している。							
被害概要	農地・運動公園での地表面の亀裂、噴砂							
噴砂の状況	中	地盤の変形量(沈下、傾斜)	小		被害の程度	小		
出典・調査	関東支部栃木県グループ報告、板倉町ヒアリング、東北地方太平洋沖地震による関東地方の地盤液状化現象の実態説明委員会

箇所名	大田原市-1	都道府県	栃木県	市区町村	大田原市	地区	佐良土(なかがわ水遊園)	1/6
発生面積	小	地形分類	氾濫平野	液状化発生履歴	なし			
土地改変履歴	なかがわ水遊園を建設するために、水田を造成(なかがわ水遊園は2001年7月に開園)。							
被害概要	なかがわ水遊園の駐車場、花壇などで亀裂、噴砂が発生。建物には被害なし							
噴砂の状況	敷地内の広範囲に発生	地盤の変形量(沈下、傾斜)	小	被害の程度	小			
出典・調査	東北地方太平洋沖地震による関東地方の地盤液状化現象の実態解明委員会、下野新聞

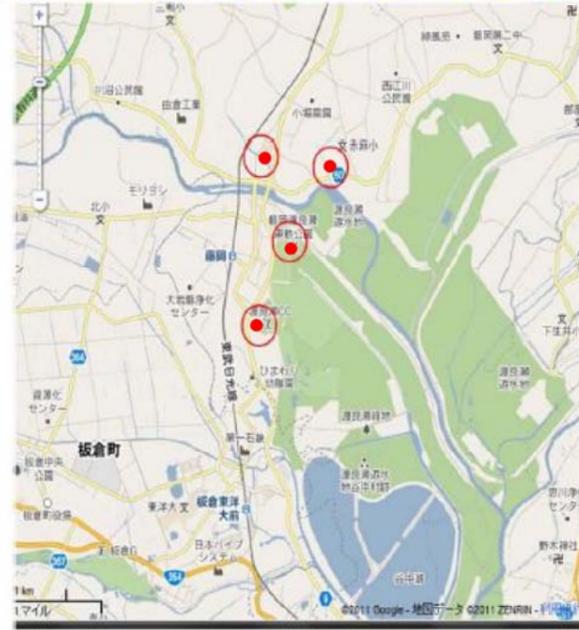
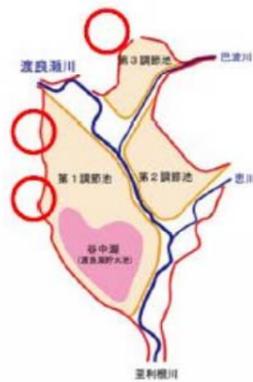
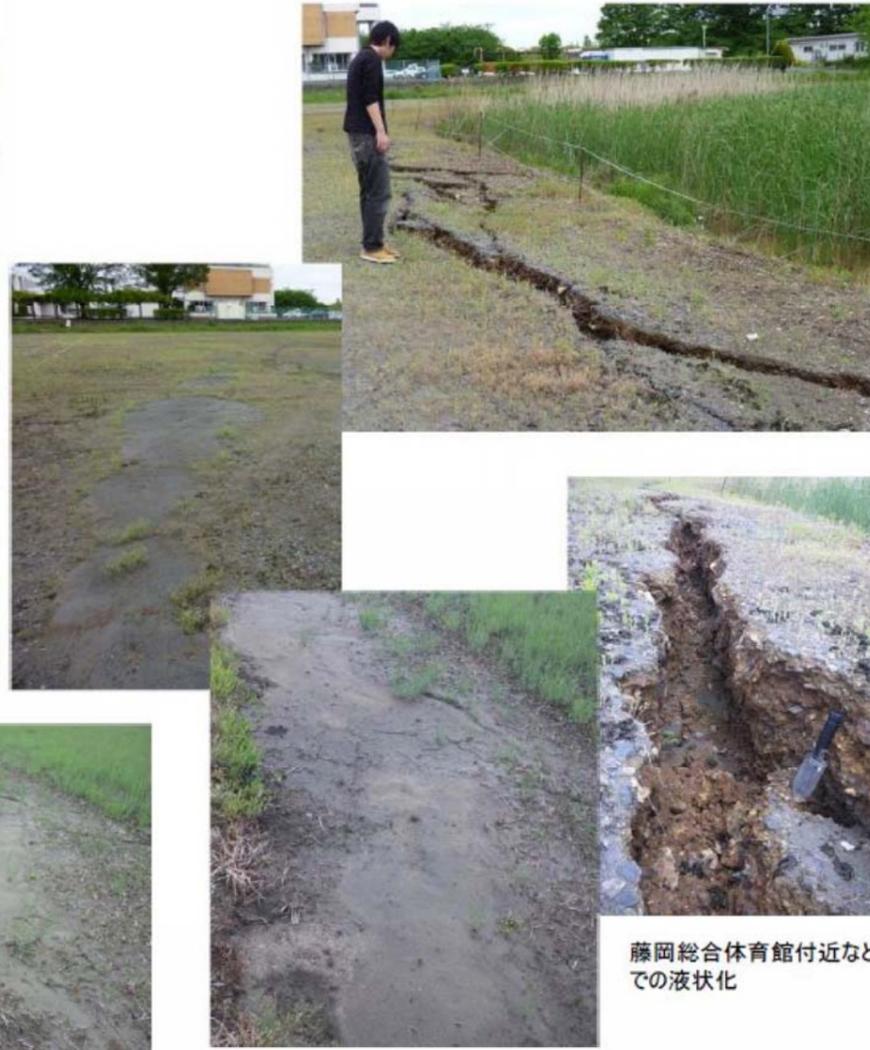
渡良瀬川地域の液状化地域の状況

藤岡総合体育館付近などでの液状化

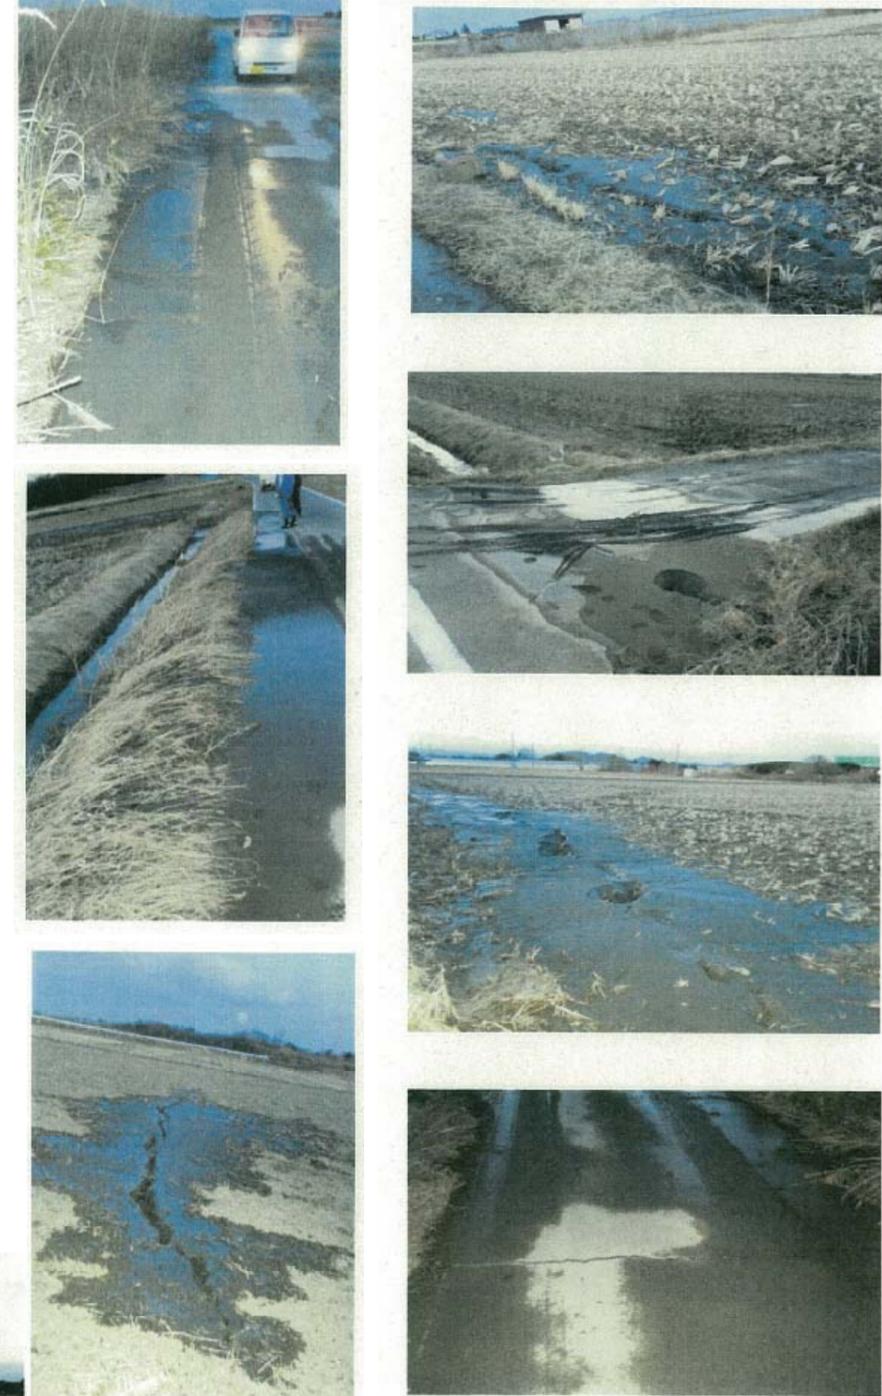
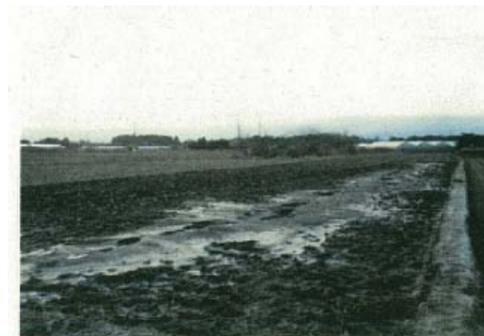
箇所名	栃木市-1, 板倉町-2	都道府県	栃木県, 群馬県	市区町村	栃木市, 板倉町	地区	栃木市釜場, 渡良瀬運動公園, 通山合, 向山, 板倉町離	6/6
発生面積	小	地形分類	自然堤防, 湿地, 氾濫平野, 台地	液状化発生履歴	液状化発生の履歴なし			
土地改変履歴	渡良瀬運動公園および遊水地は赤麻沼を改変している。							
被害概要	農地・運動公園での地表面の亀裂、噴砂							
噴砂の状況	中	地盤の変形量(沈下、傾斜)	小	被害の程度	小			
出典・調査	関東支部栃木県グループ報告、板倉町ヒアリング、東北地方太平洋沖地震による関東地方の地盤液状化現象の実態説明委員会

板倉町ヒアリング(離地区)

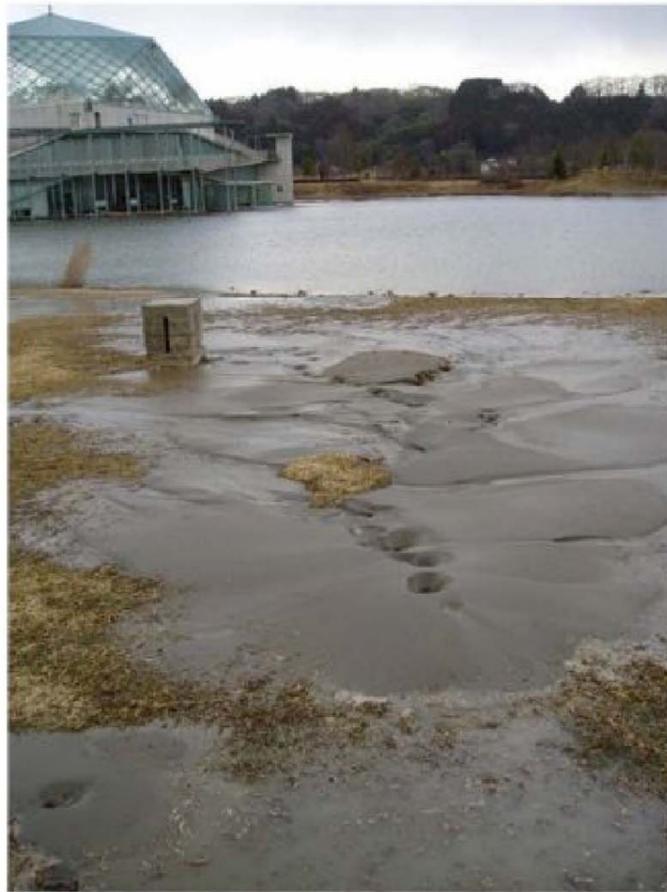
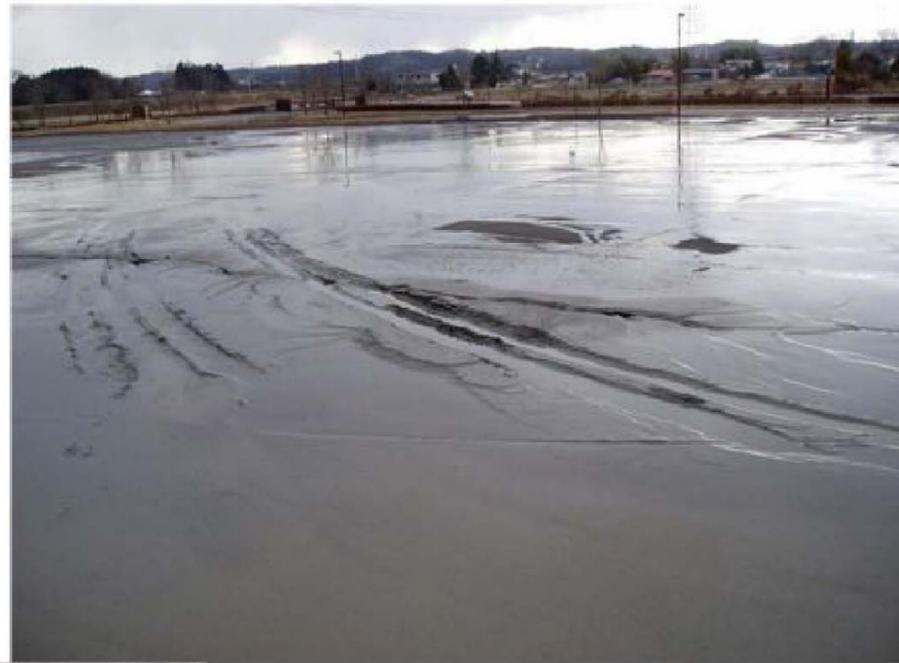
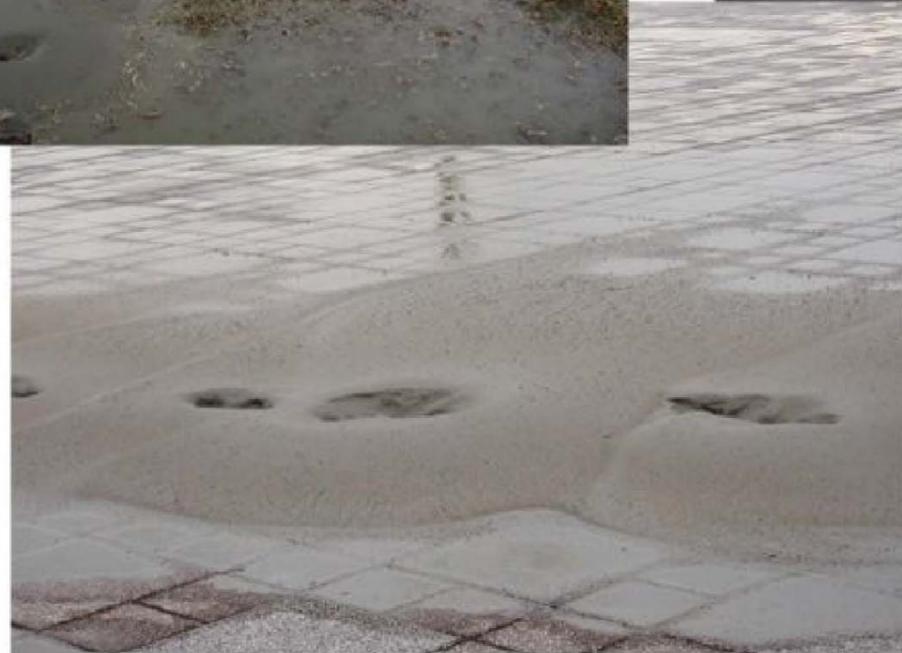
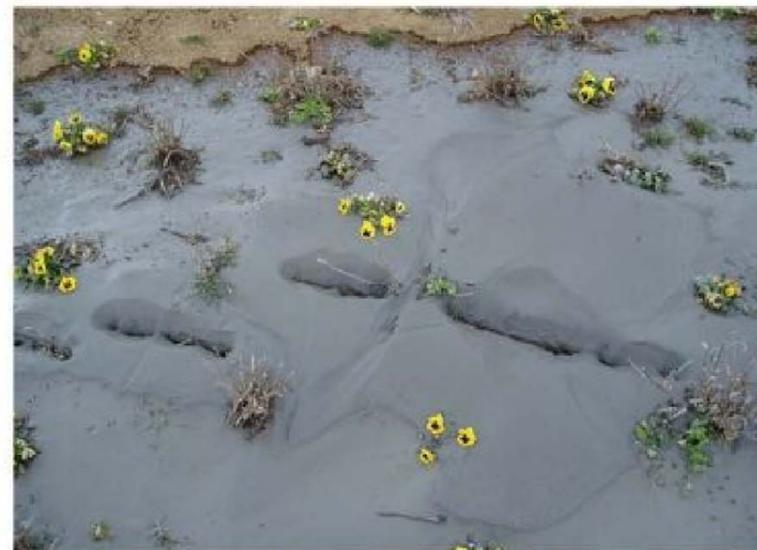
箇所名	大田原市-1	都道府県	栃木県	市区町村	大田原市	地区	佐良土(なかがわ水遊園)	6/6
発生面積	小	地形分類	氾濫平野	液状化発生履歴	なし			
土地改変履歴	なかがわ水遊園を建設するために、水田を造成(なかがわ水遊園は2001年7月に開園)。							
被害概要	なかがわ水遊園の駐車場、花壇などで亀裂、噴砂が発生。建物には被害なし							
噴砂の状況	敷地内の広範囲に発生	地盤の変形量(沈下、傾斜)	小	被害の程度	小			
出典・調査	東北地方太平洋沖地震による関東地方の地盤液状化現象の実態解明委員会、下野新聞

写真は、なかがわ水遊園からの提供による
