# 素因及び被災メカニズムの分析について

平成23年9月14日

国土交通省 関東地方整備局

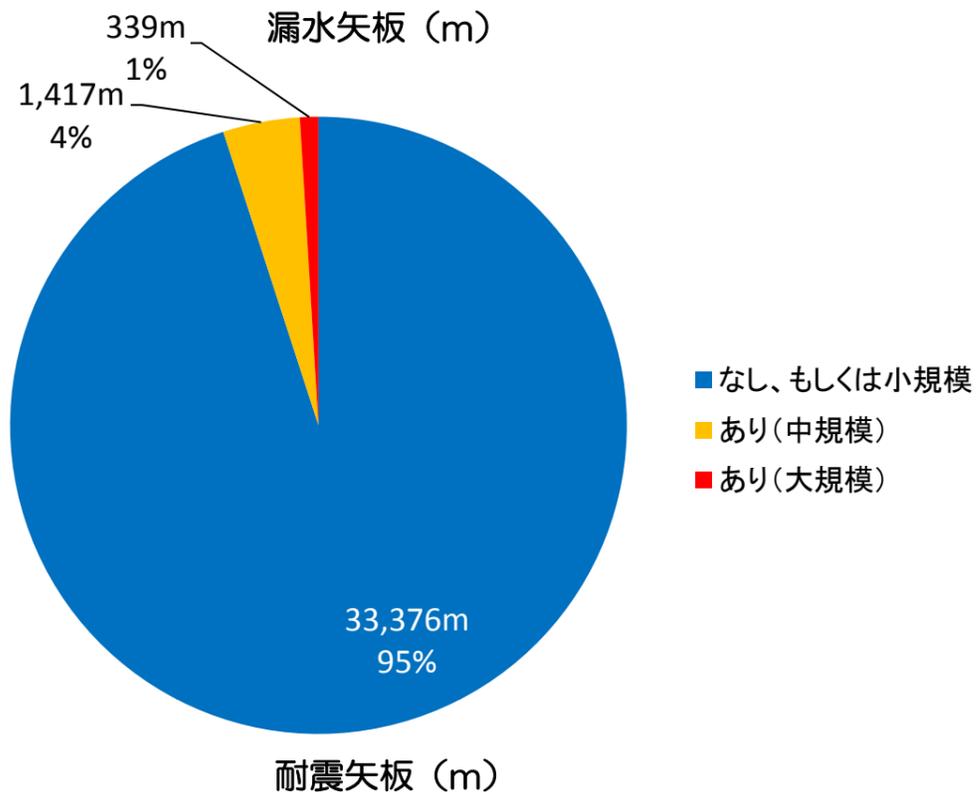
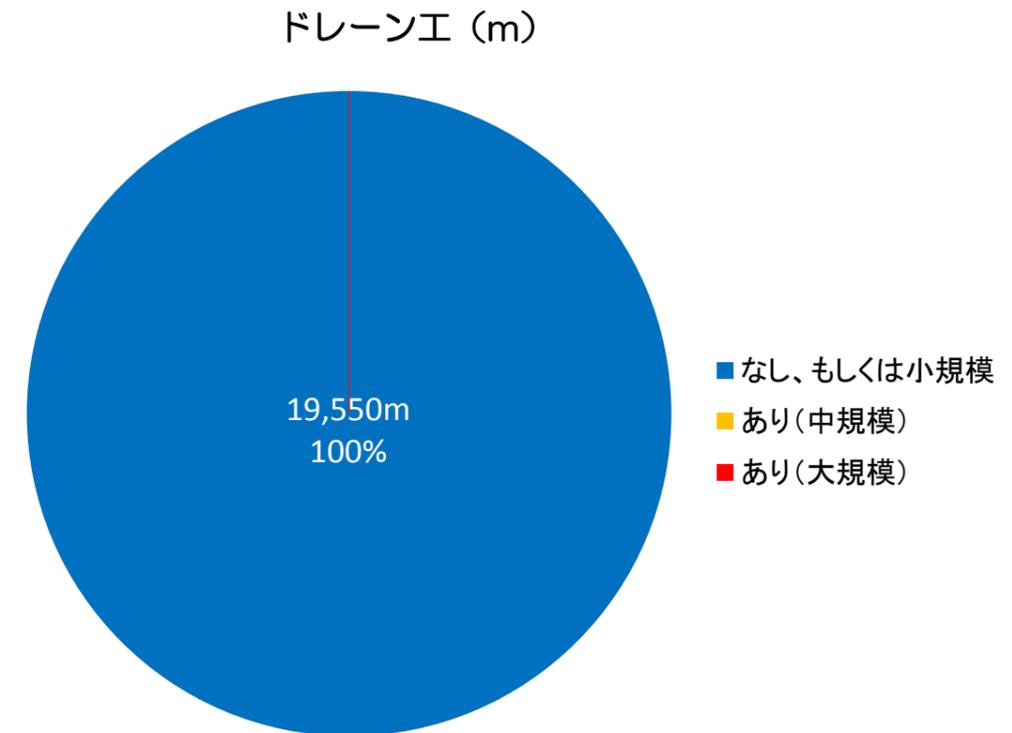
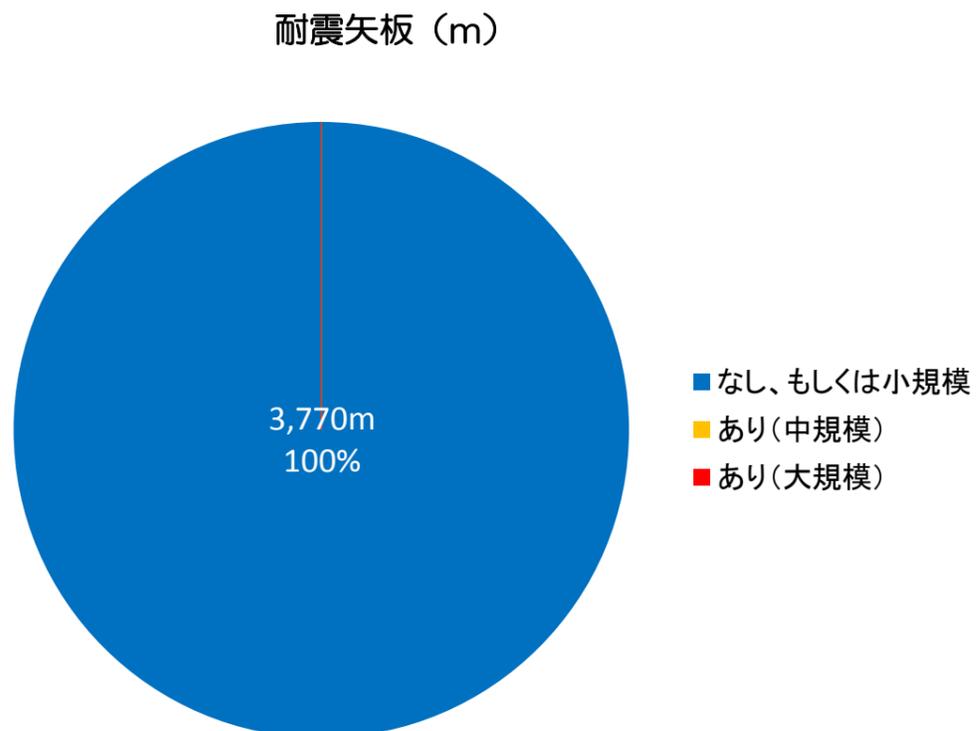
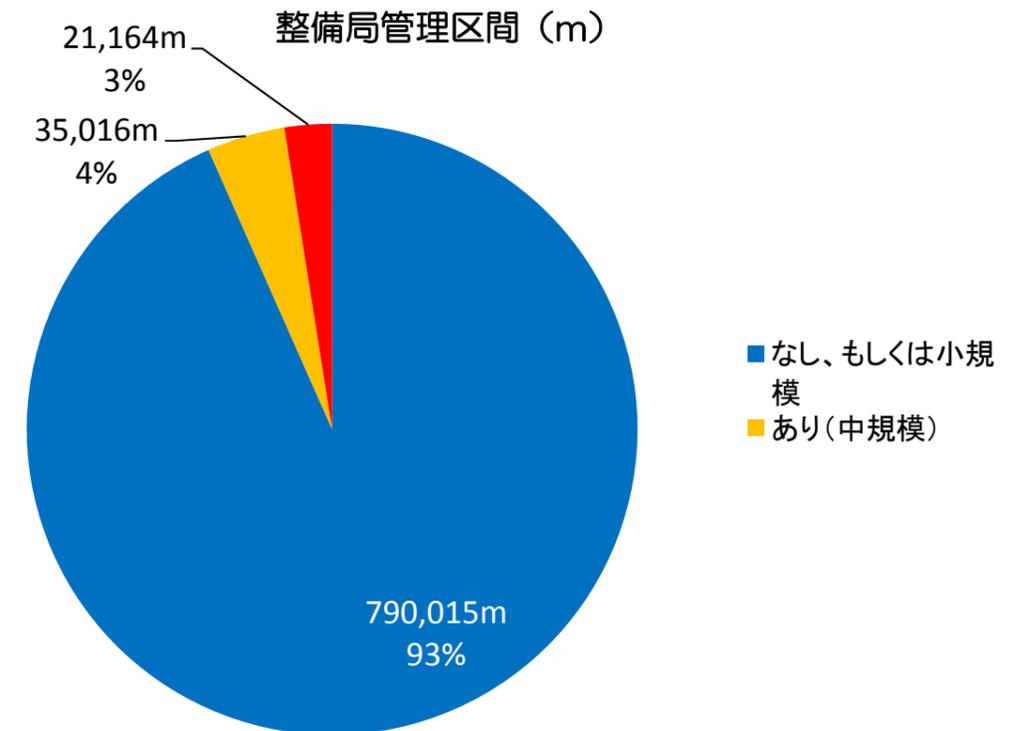
●既設矢板やドレーン工等の対策を実施していた区間では、被災が無いか被災があっても小規模であり、地震に対して一定の効果が見られた。

※なお、漏水矢板で大規模な被災が生じている箇所については、堤体液状化による被災箇所となっている。

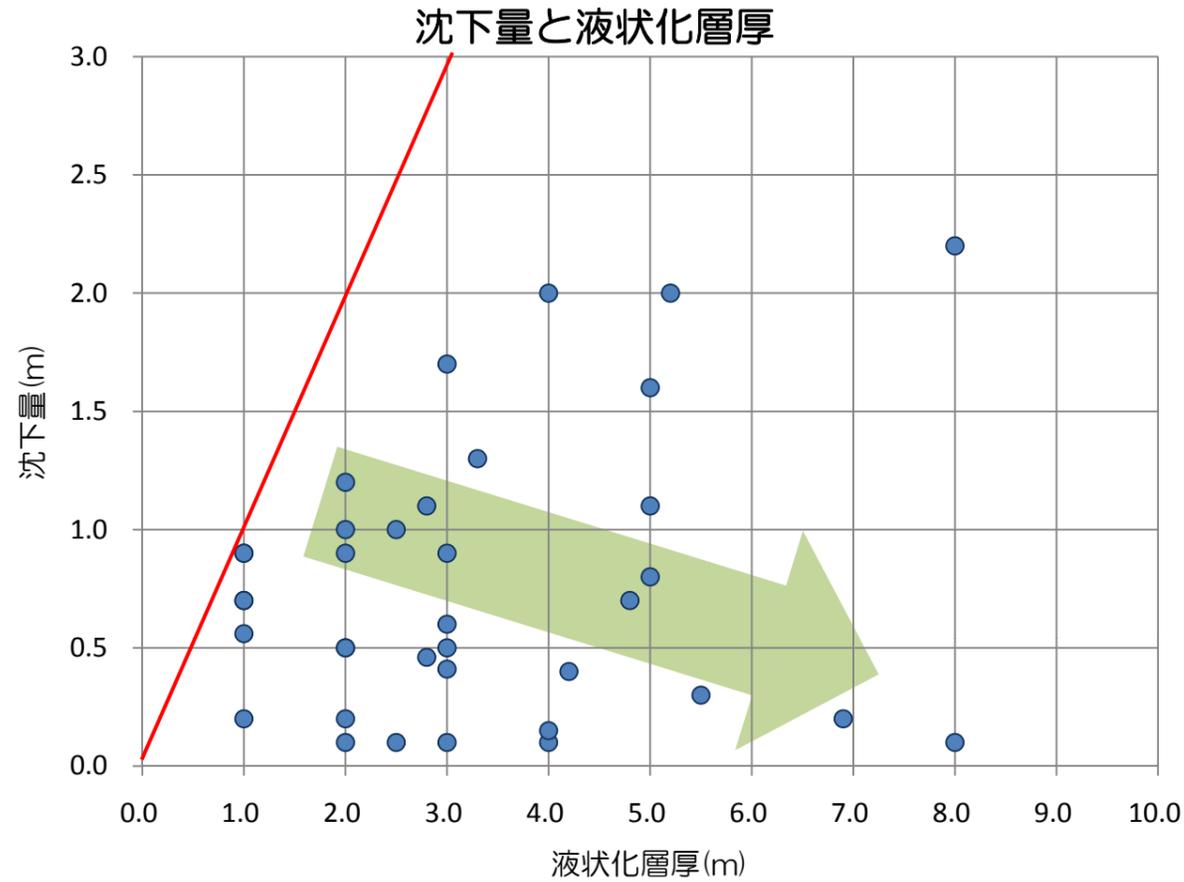
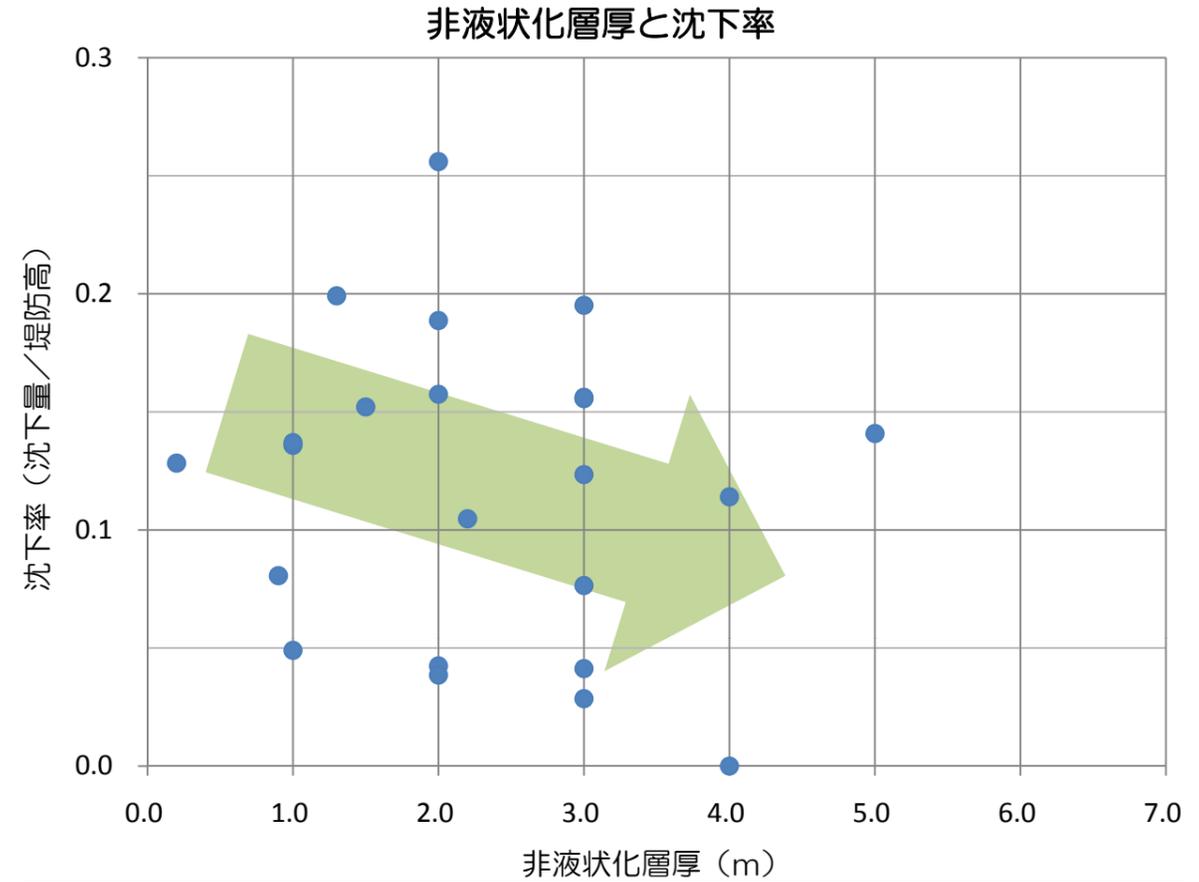
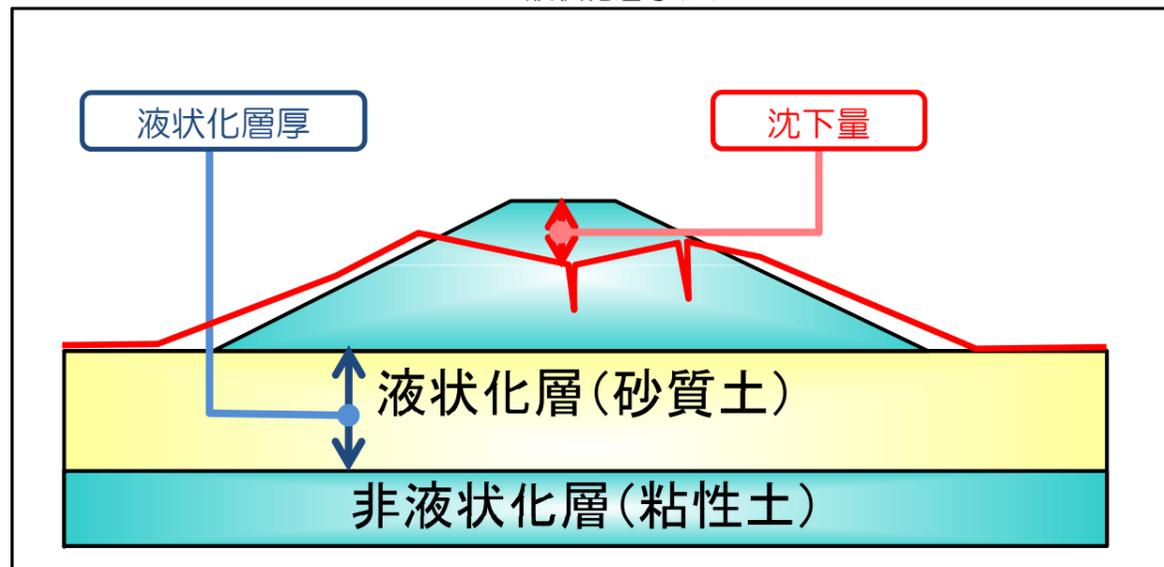
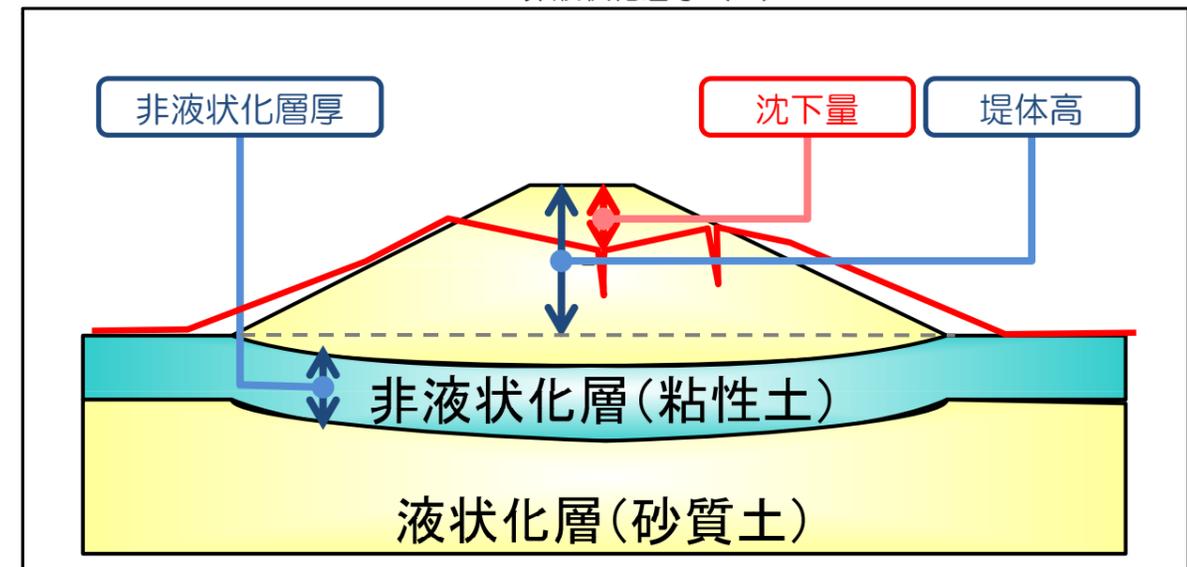
●基礎地盤に液状化層(砂質土層)が含まれる被災箇所について、砂質土層の層厚と沈下量の間を見ると、液状化層厚が厚いと沈下量が大きくなる傾向があるが、「**液状化層厚 $\geq$ 沈下量**」となっている。  
 [堤防が被災した146箇所のうち、沈下量が計測されている91箇所、第1層が砂質土層となっている45箇所]

●第1層に非液状化層(粘性土)、第2層に液状化層(砂質土)の被災箇所において、粘性土圧と沈下率の間を見ると、**非液状化層が厚いと沈下量が小さい傾向**が見られた。  
 [堤防が被災した146箇所のうち、沈下量が計測されている91箇所、第1層が粘性土層・第2層砂質土層となっている23箇所]

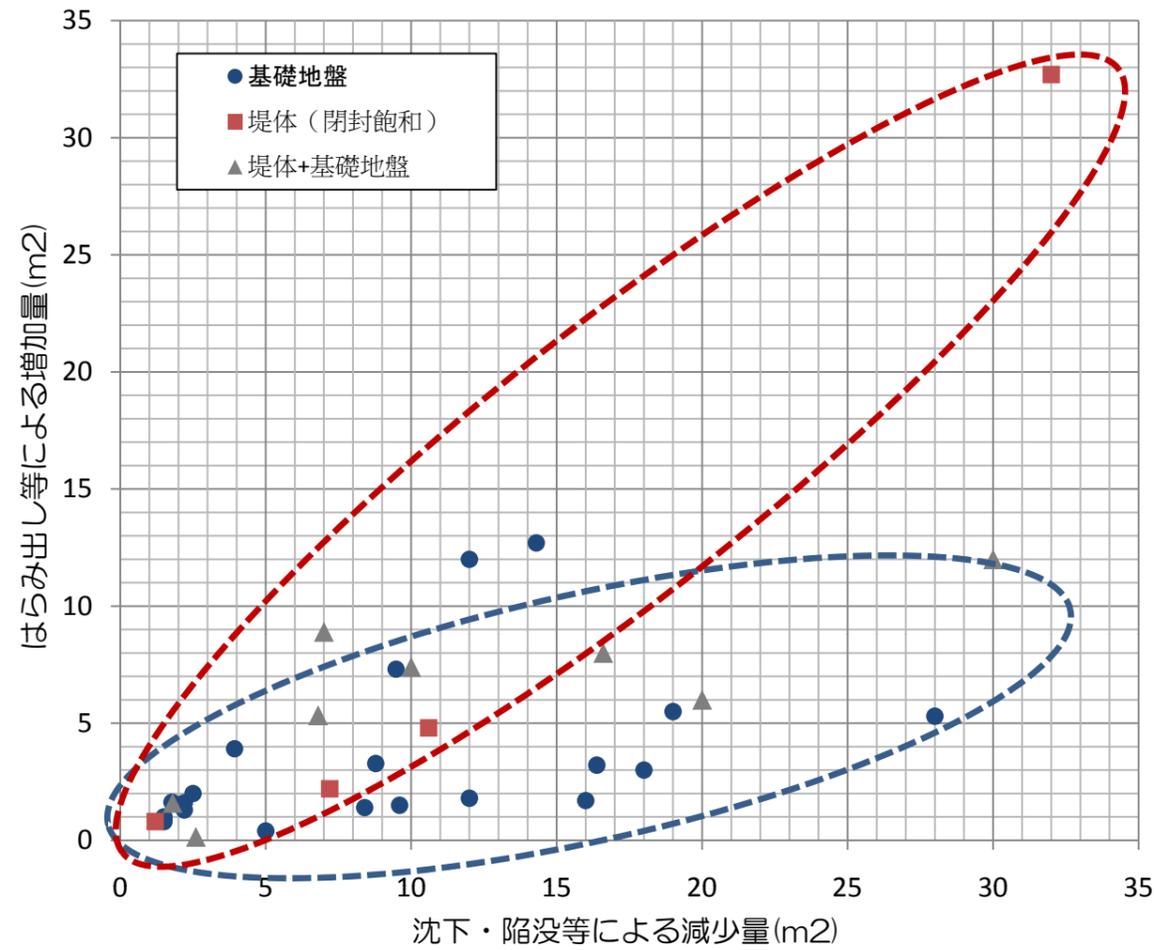
被災による変状の増加・減少量と被災要因との関係

●堤防の沈下・陥没等による減少量とはらみ出し量等による増加量の関係において、基礎地盤が液状化する場合と堤体が液状化する場合とを比較したところ、**堤体が液状化する場合には、沈下等による減少量に対しはらみ出し等が大きい傾向**が見られた。

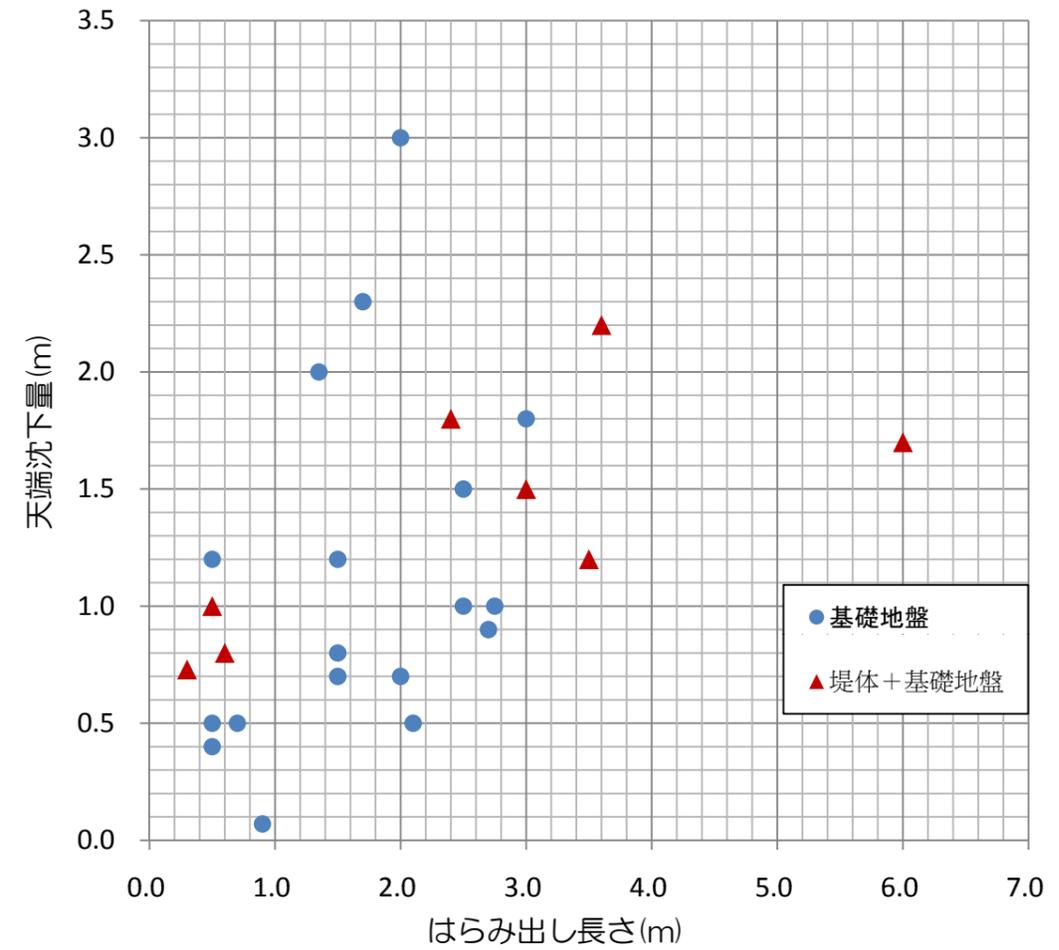
はらみ出し長さと沈下量

●また、基礎地盤のみの液状化の場合は、沈下量に対するはらみだし長さが小さい傾向がみられた。

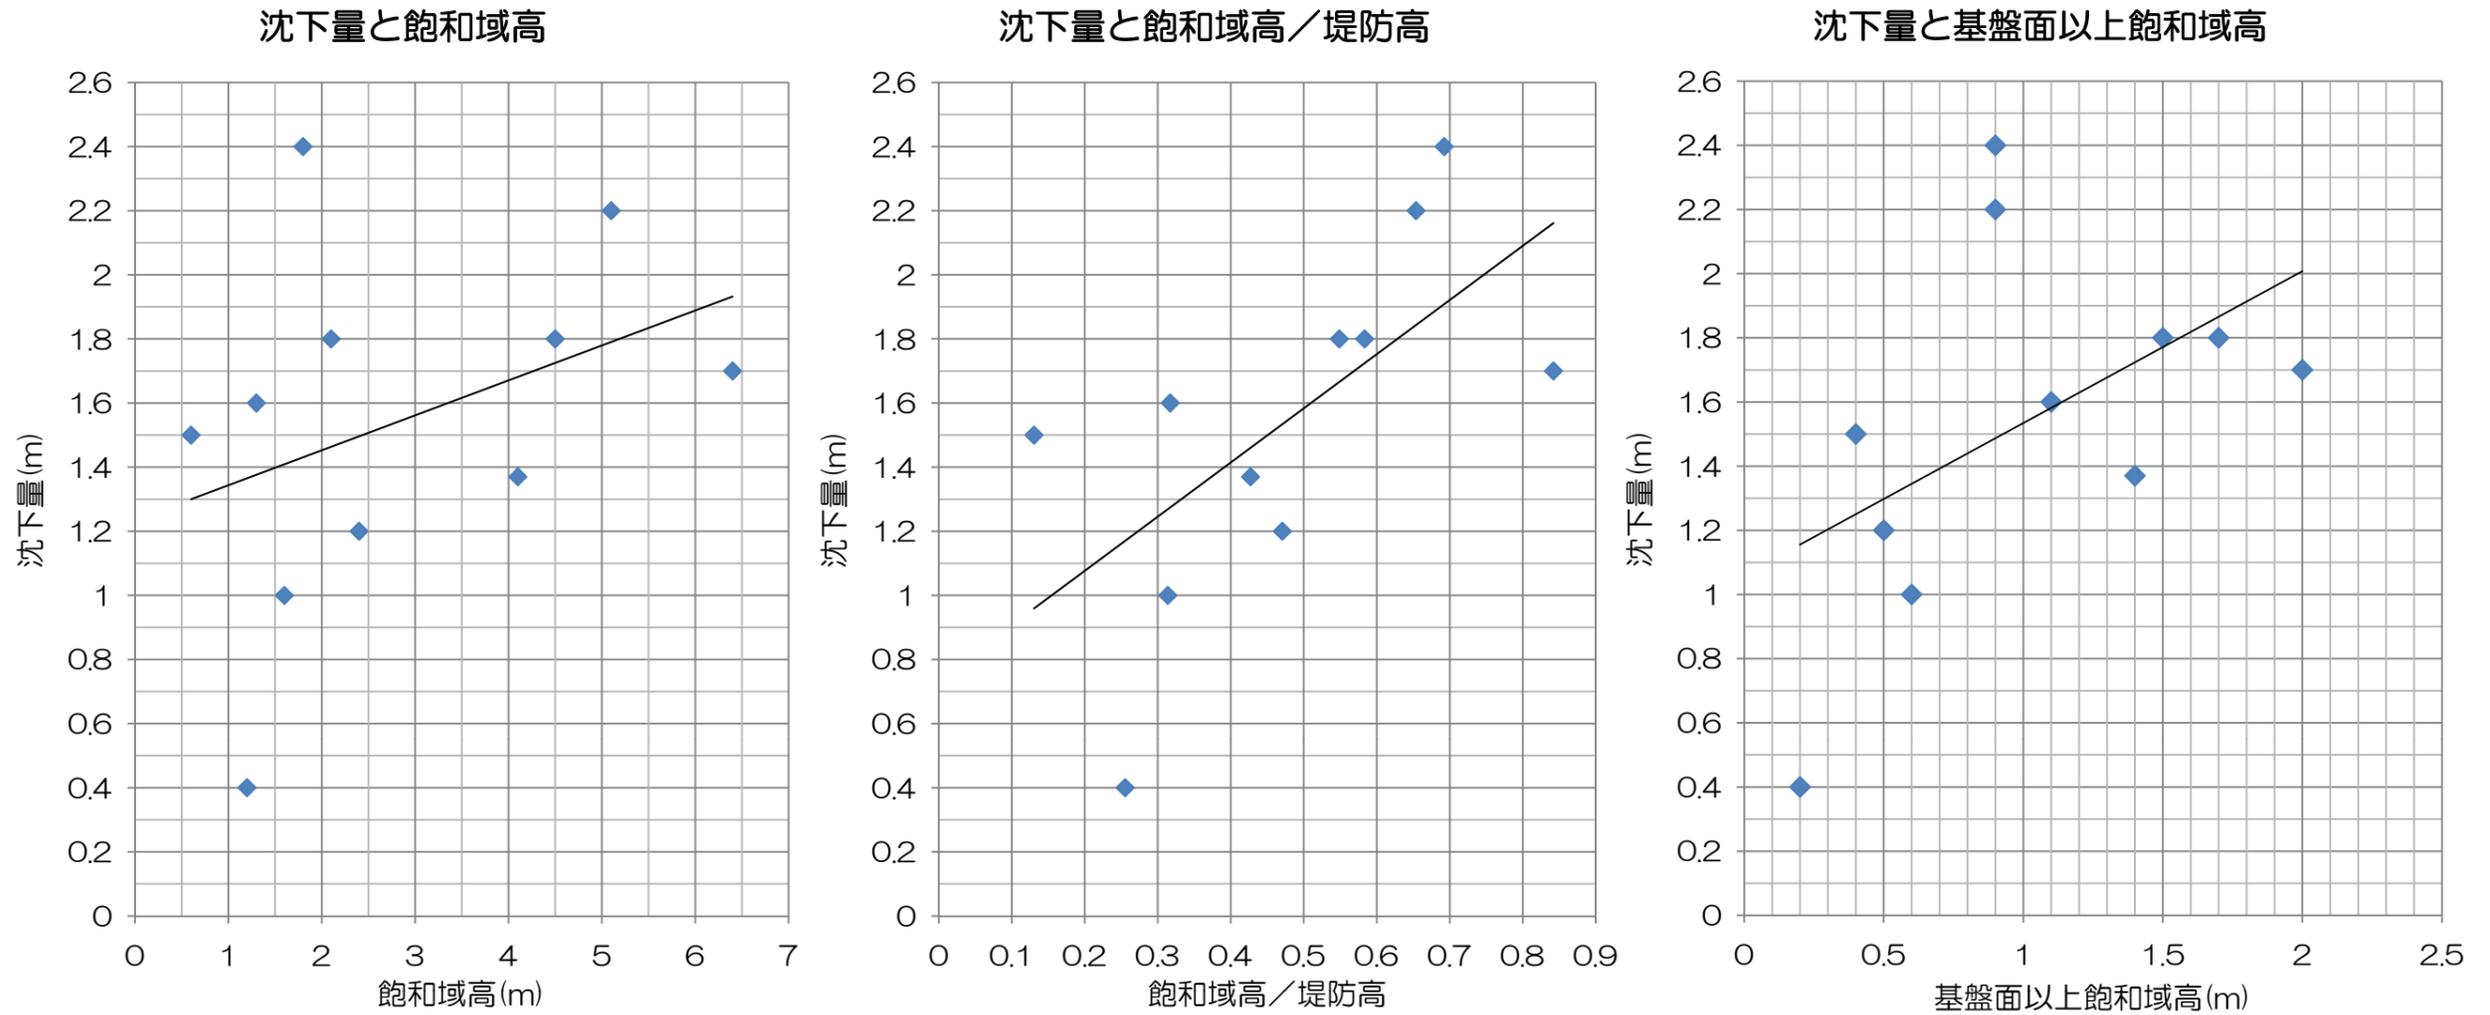
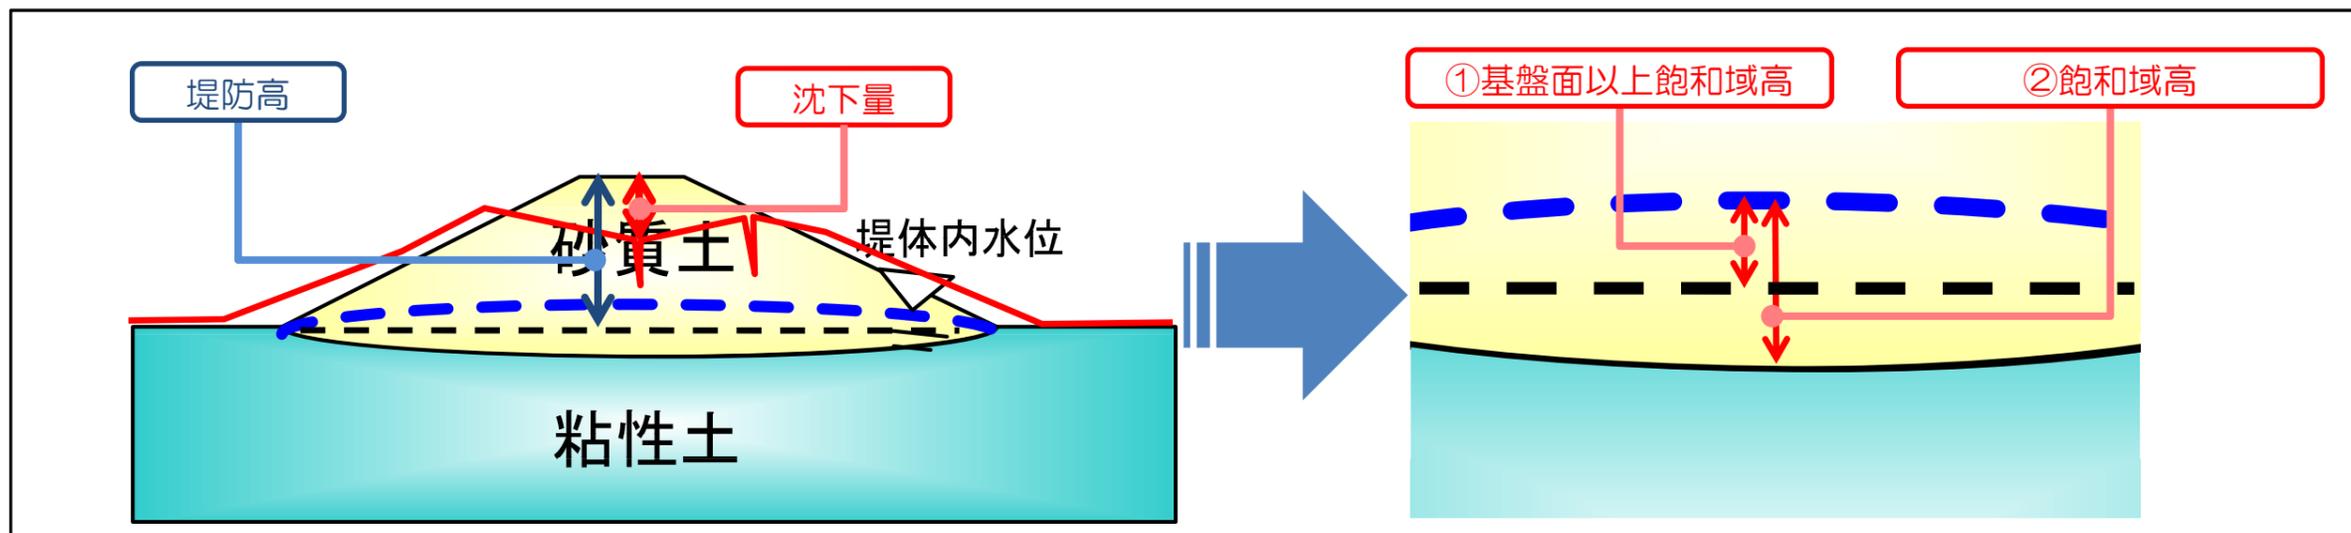
●堤防液状化の11箇所について分析した結果、閉封飽和域高さ及び基盤面以上の閉封飽和域高さが大きいと、沈下(被災)が大きくなる傾向が見られた。

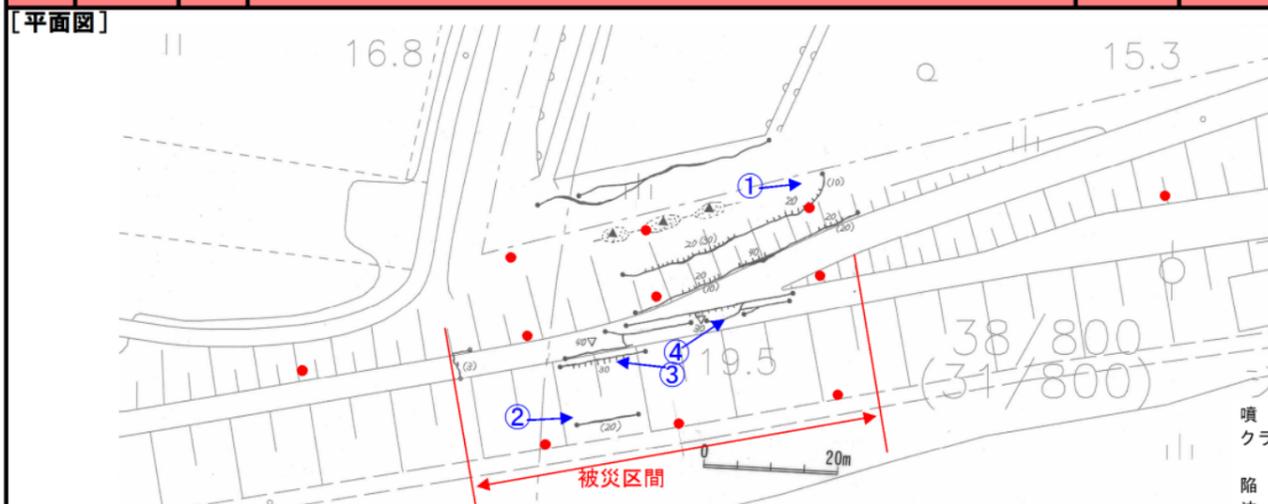
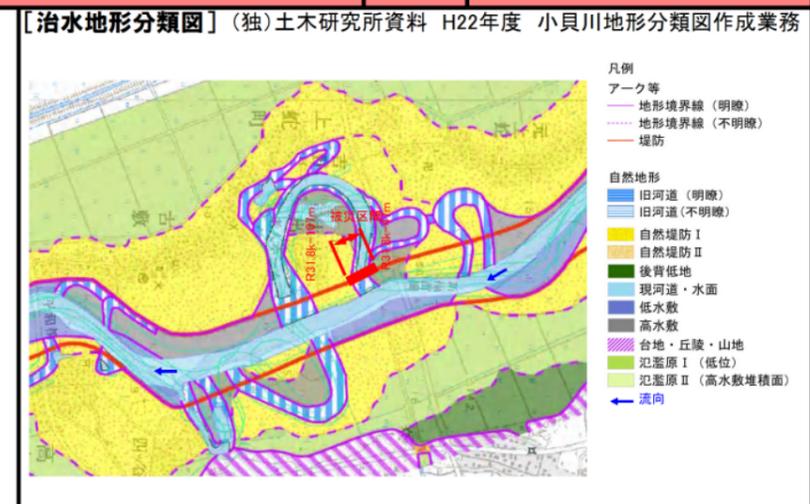
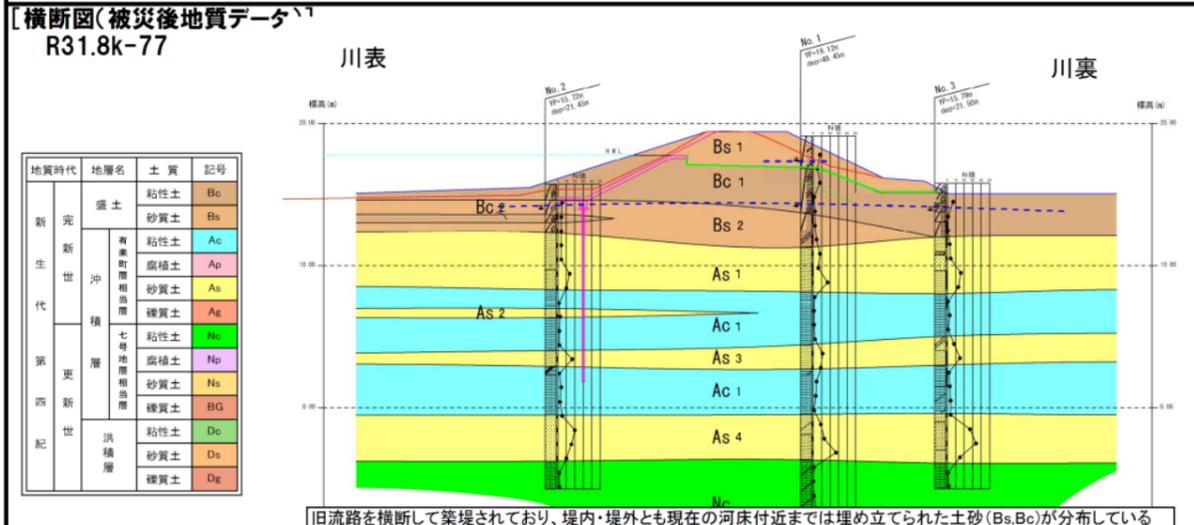
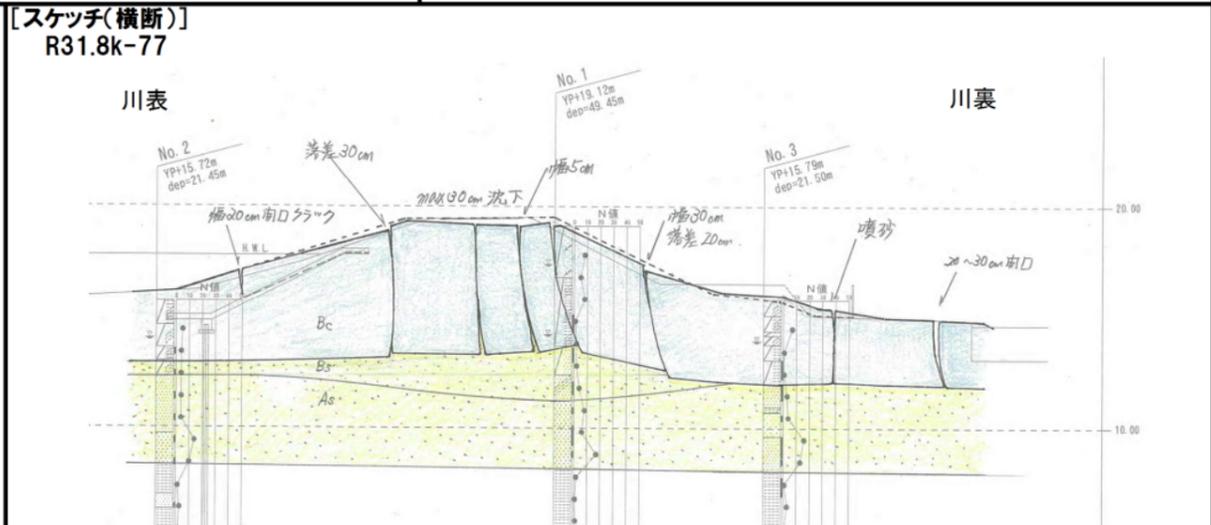
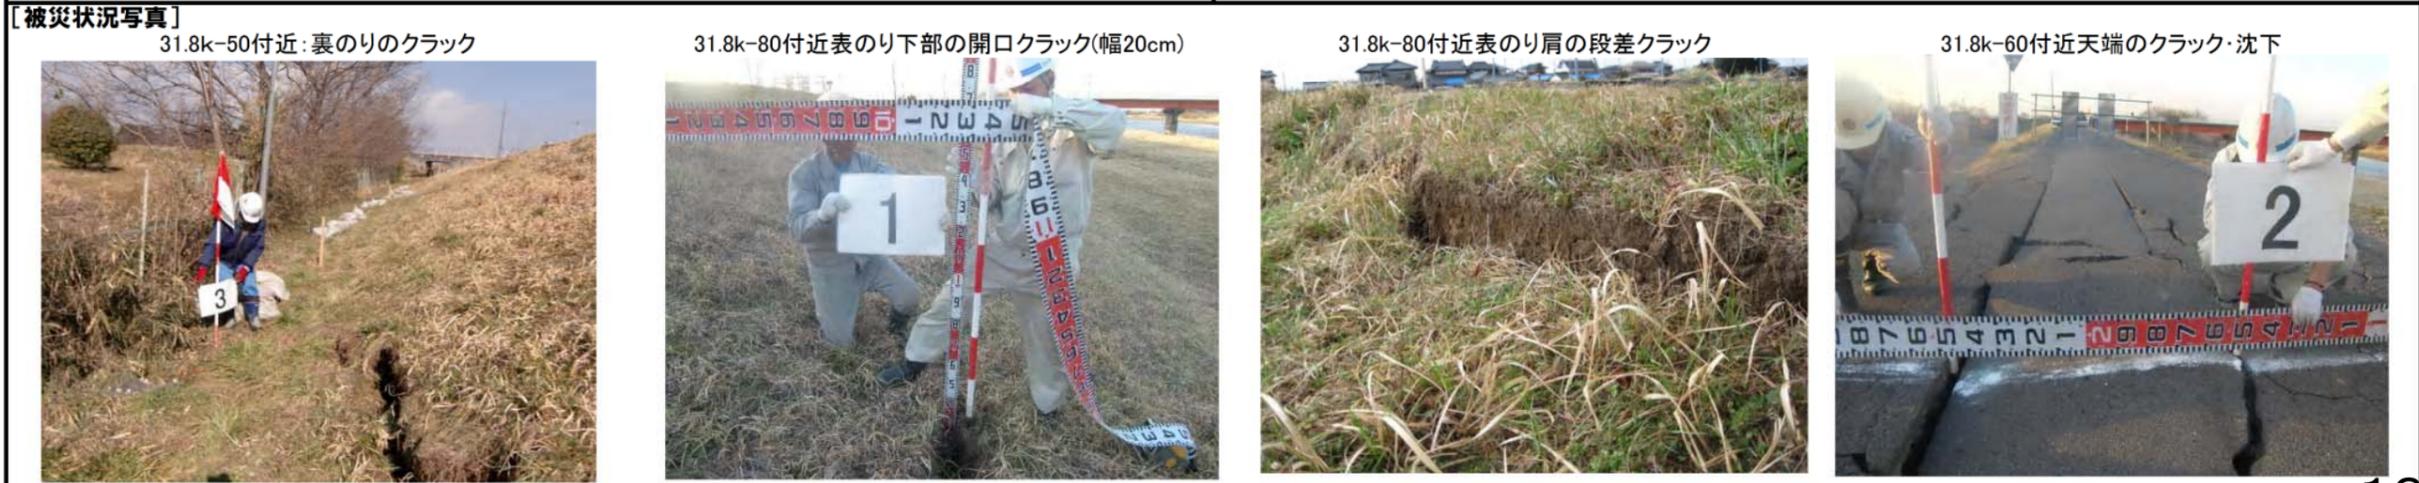
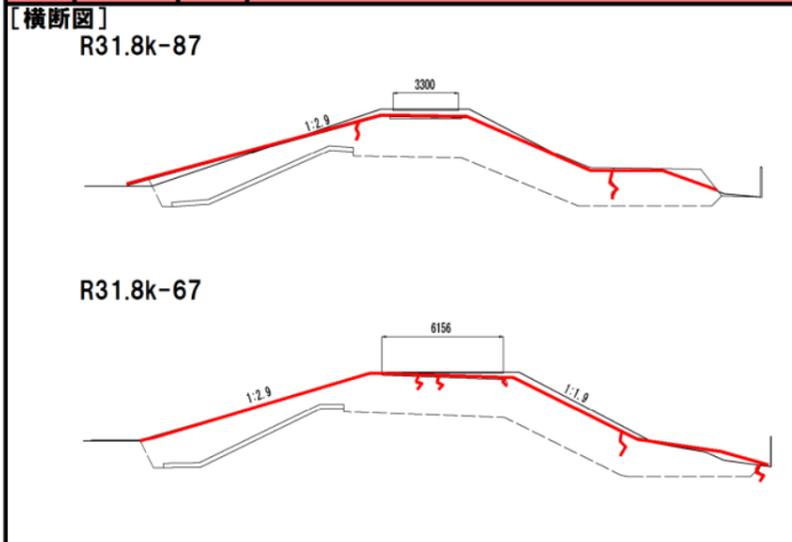
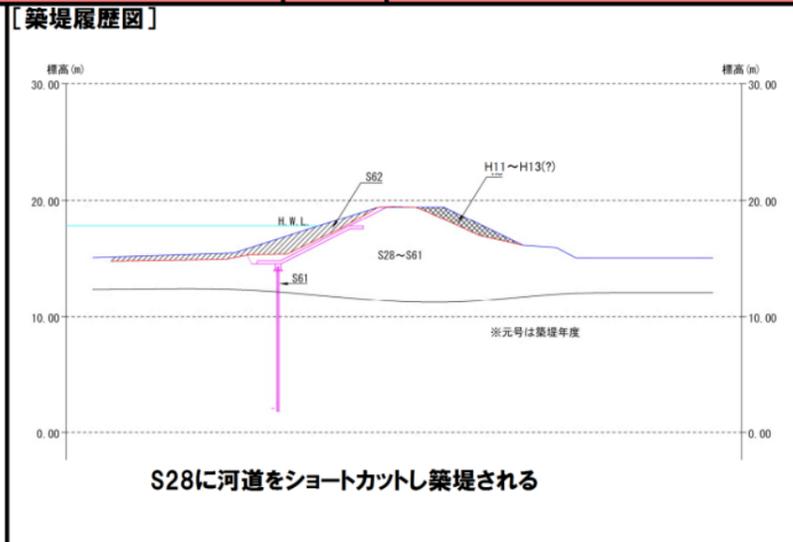
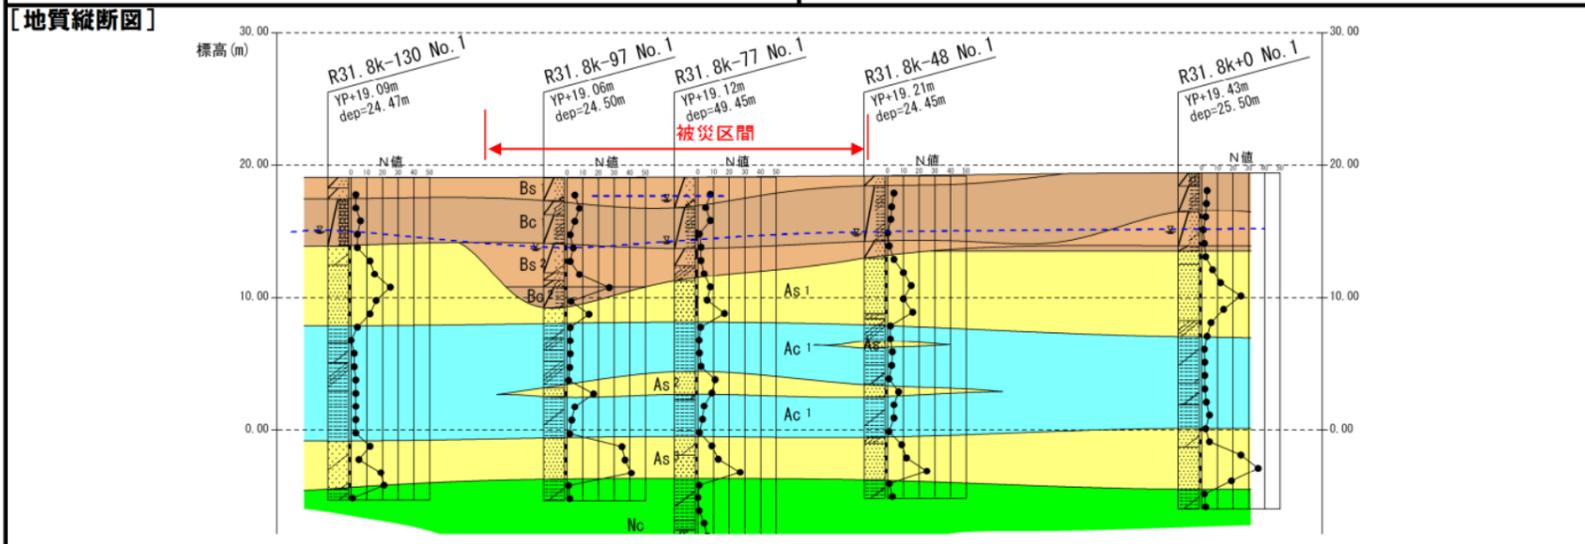
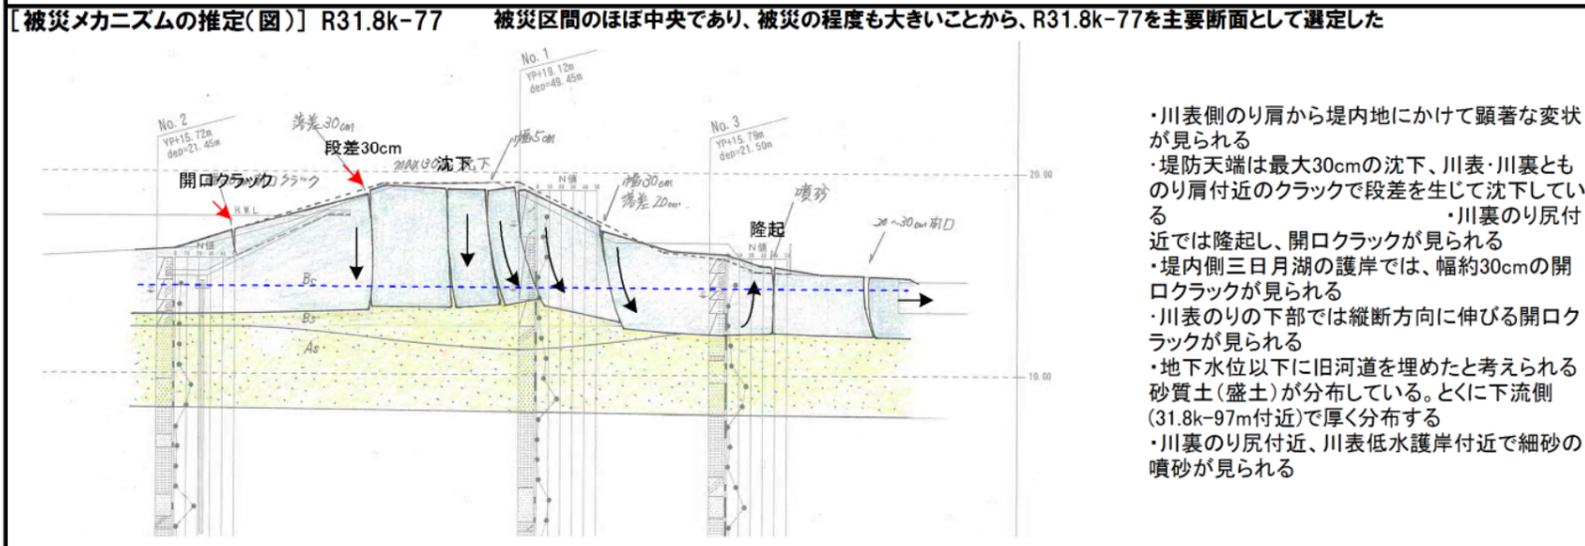
番号 6(関東465) 箇所 小貝川 右岸 31.8k-107m~31.8k-47m 地先 茨城県常総市上蛇地先 事務所名 下館河川事務所

被災は、川表のり肩から堤内地にかけて発生している。川表のり面では一部の区間でのり面下部に開口クラックが見られる。  
 ・変状は、堤防天端、川裏側のり面で開口あるいは落差のある縦断方向のクラックが連続し、のり尻付近で隆起や噴砂が見られる。  
 ●ボーリング位置(詳細は様式3)

被災箇所は、小貝川の旧流路を横断して埋め立てた箇所にあたる  
 被災箇所の前後は、自然堤防および高水敷にあたる

旧流路を横断して築堤されており、堤内・堤外とも現在の河床付近までは埋め立てられた土砂(Bs,Bc)が分布している

- 被災状況・周辺状況
  - 被災区間60mのうち顕著な変状は天端と川裏側のり面で発生している。堤内地は、三日月湖の周辺でクラック・噴砂が生じている。
- 被災前の堤防条件
  - 川表側のり面は3割勾配で、止水矢板・護岸が埋設されているが、川裏側のり面は2割勾配となっている。
  - 堤防は砂質土・粘性土からなるが、盛土下部が砂質土となっており、地下水位以下となっている。この砂質土は、堤防の付け替え時に埋め立てられたものと考えられる。
- 被災メカニズム
  - 堤防の被災が旧流路の部分に見られることから、埋め立てられた盛土下部の砂質土(Bs)が液化し、天端・のり面上部のクラック・沈下と下部での隆起・クラックが発生したと考えられる。また、堤内でも変状が発生していることから、沖積層の砂層(As)も同時に液化したと考えられる。
  - 川表側の変状は、のり肩での沈下、のり面下部の開口クラックであるが範囲は狭い。
  - 川表側のり面では浅い深度に盛土・沖積層の砂層が分布するが、変状が少ない。川表側については、止水矢板・護岸の存在が変形を抑制した可能性がある。
