# 素因及び被災メカニズムの分析について

平成23年9月14日

国土交通省 関東地方整備局

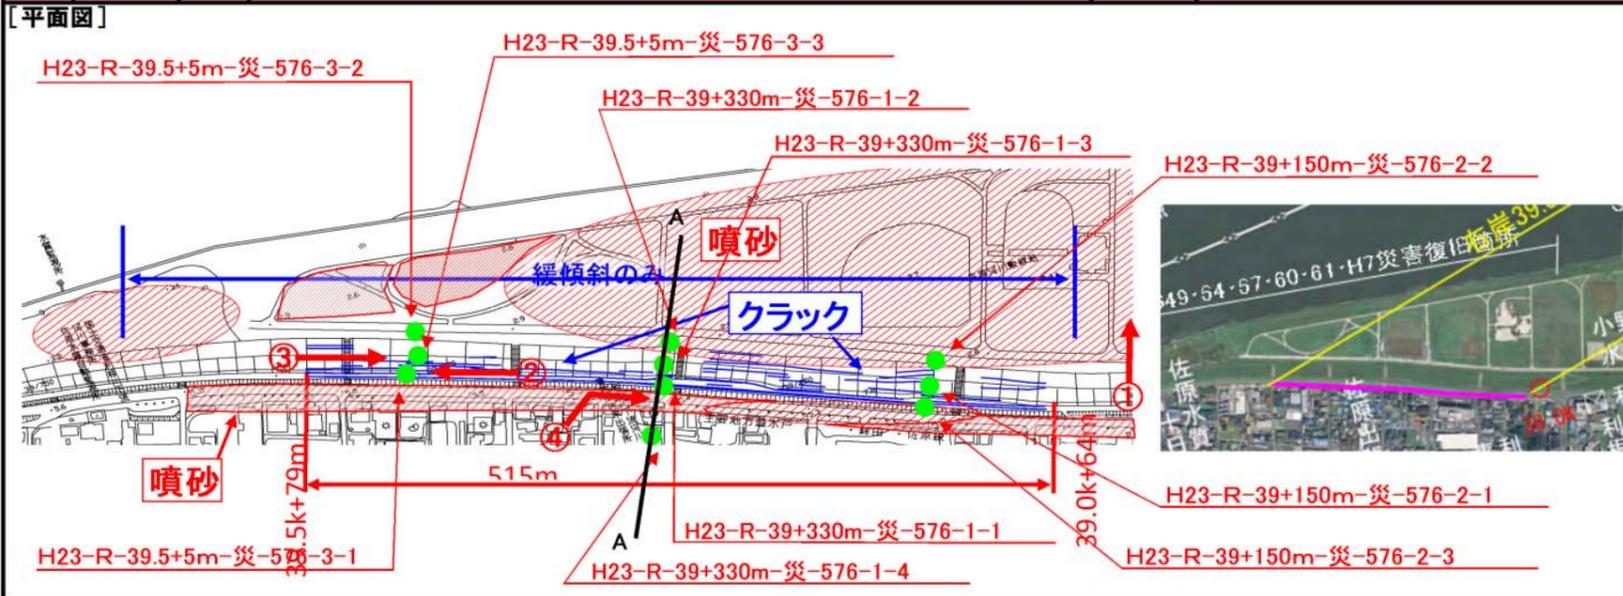
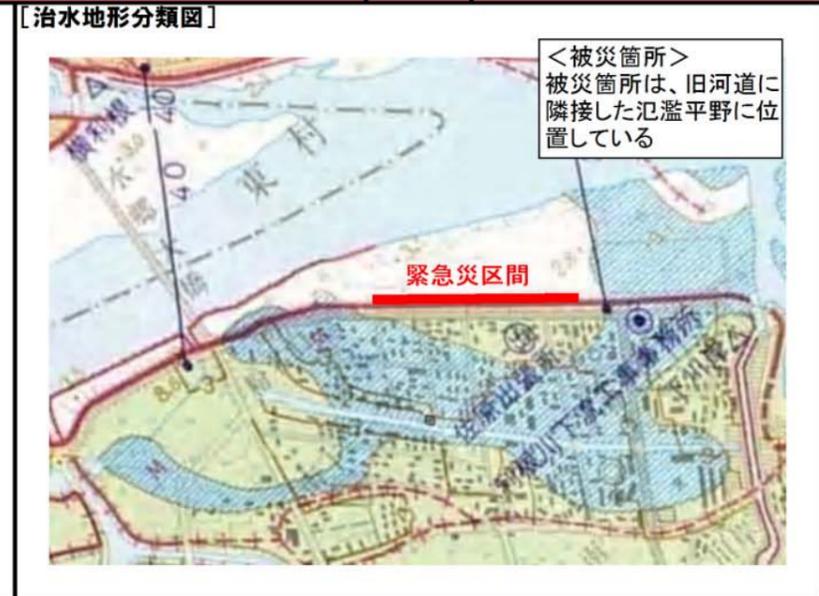
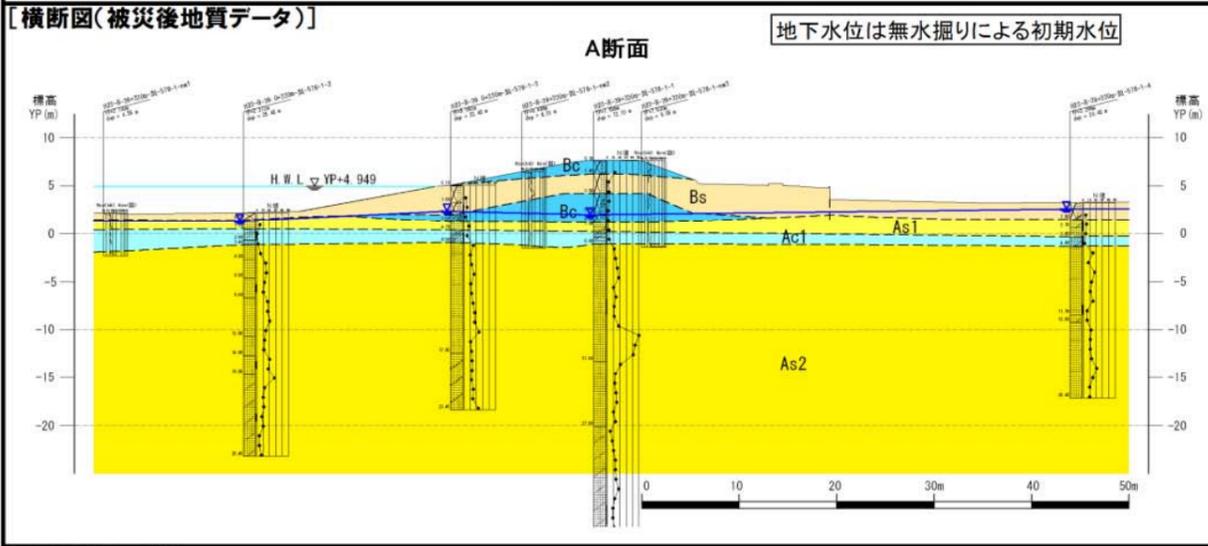
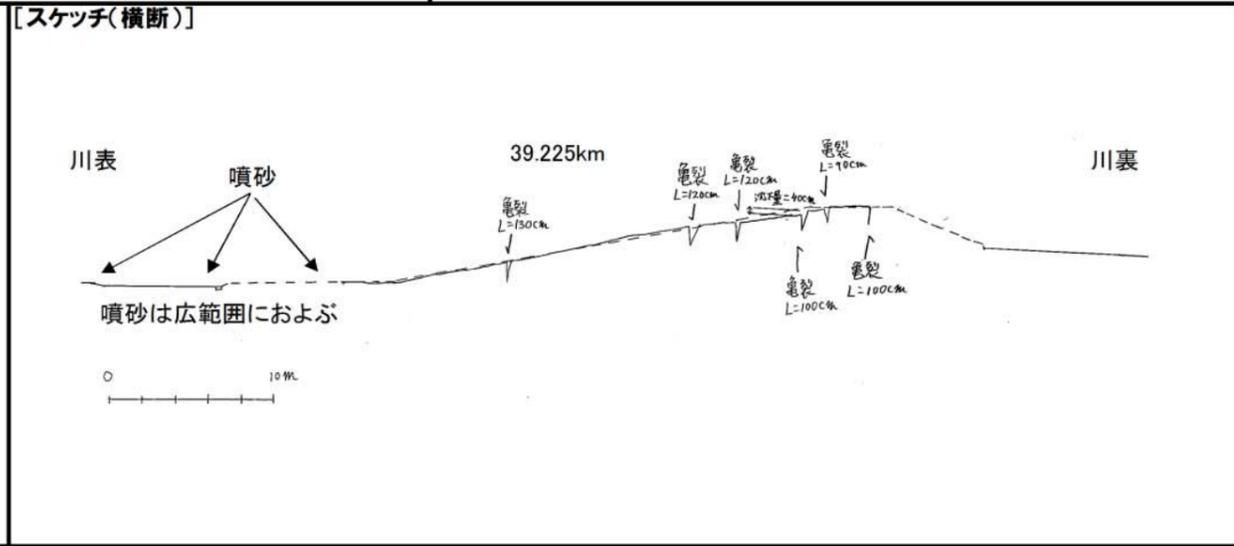
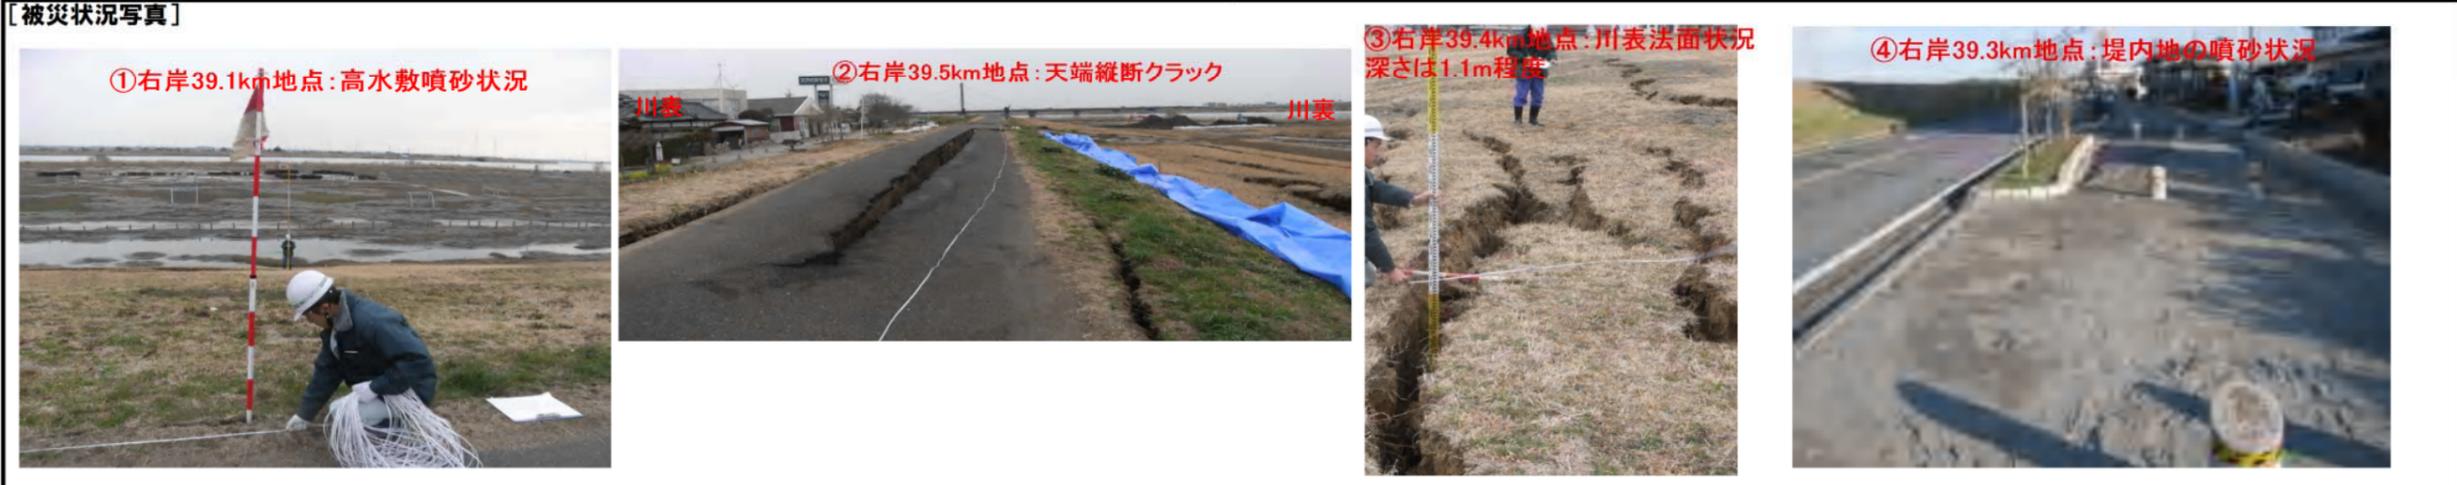
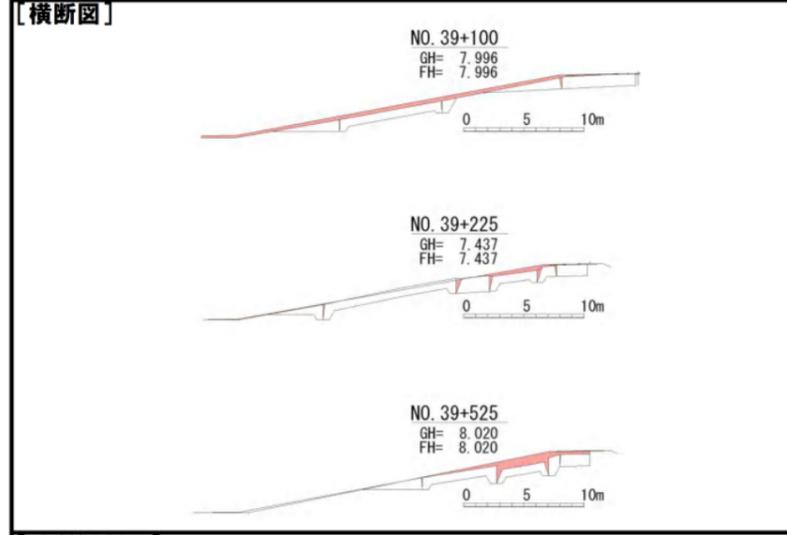
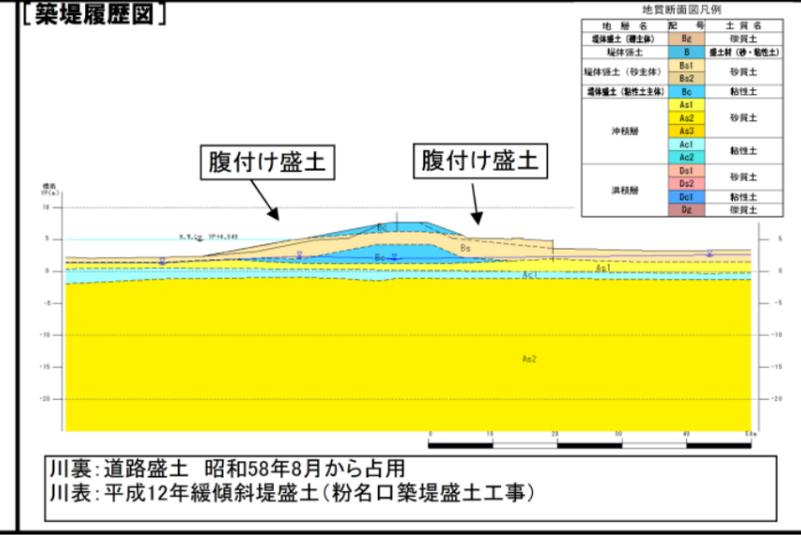
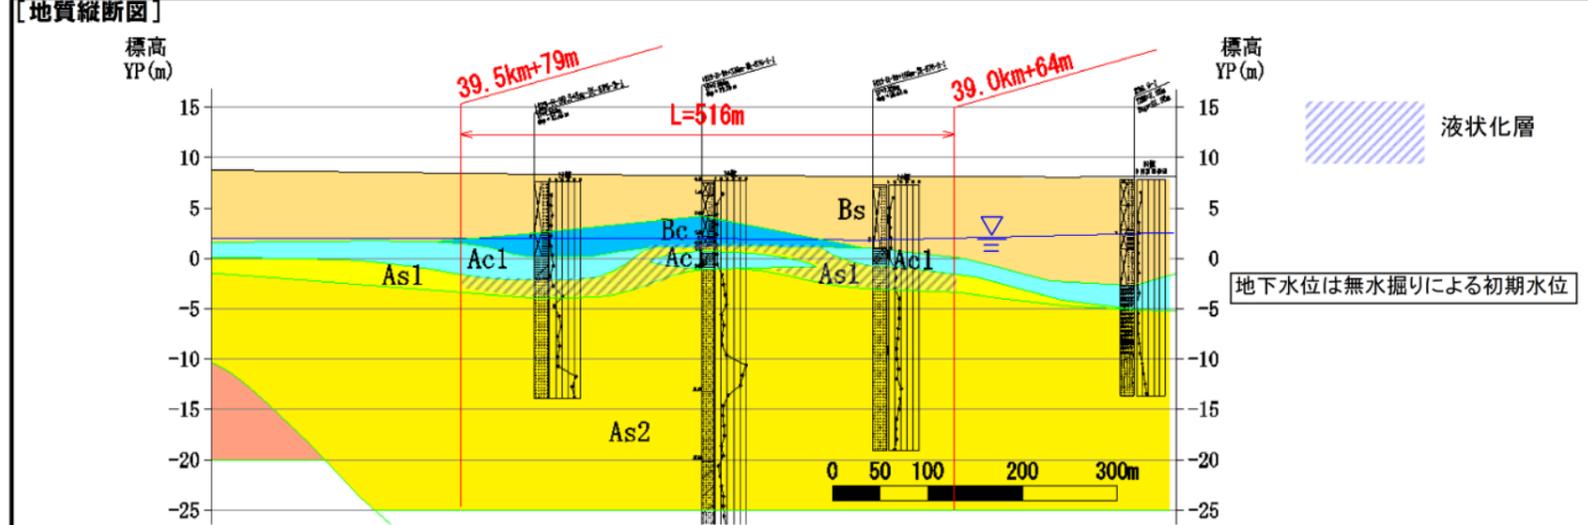
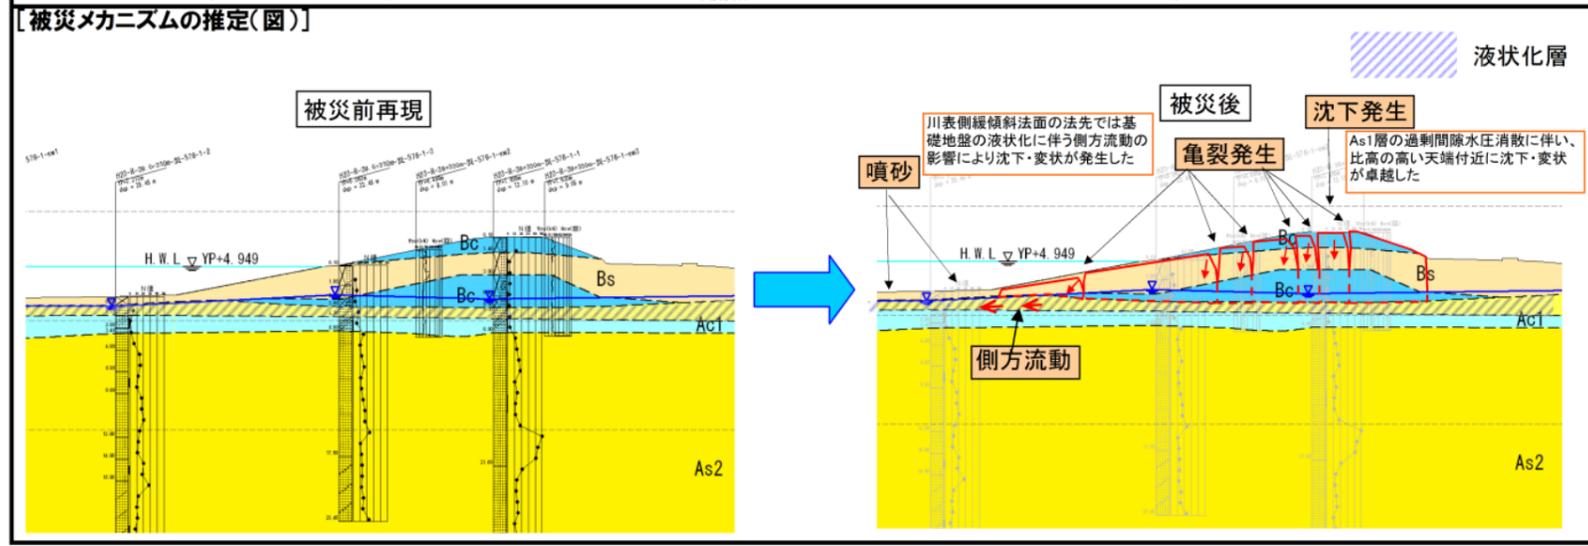
番号	34(関東576)	箇所	利根川 右岸 39.0k+64m~39.5k+79m	地先	千葉県香取市佐原~佐原河川緑地地先	事務所名	利根川下流河川事務所
----	-----------	----	----------------------------	----	-------------------	------	------------

【堤防条件】  
 ・被災箇所は旧河道に隣接した氾濫平野に位置している。  
 ・堤体は旧堤に嵩上げと裏腹付け、表腹付け(緩傾斜)による拡築が行われている。旧堤は粘性土、表裏の拡築部は砂質土、天端は粘性土である。川裏はHWL程度の高さで盛土されている。基礎地盤は緩い砂層が堆積している。  
 ・地下水位は基礎地盤As1層の上部ラインで水平に分布している。

【被災状況】  
 ・天端と表のり面に沈下・亀裂が発生している。  
 ・高水敷の広い範囲で液状化が発生している。

【被災メカニズム】  
 ①地震動により基礎地盤の飽和砂層As1層で液状化が発生した。(飽和砂層As1層の層厚は縦断的に1~4m程度と変化している)  
 ②緩傾斜堤の法尻付近は、のり先の噴砂とともに、液状化時の側方流動に伴い堤体に沈下・変状が生じた。  
 ③一方、As1層の過剰間隙水圧消散に伴い、上載圧の大きい(比高の高い)天端付近に沈下・変状が卓越した。

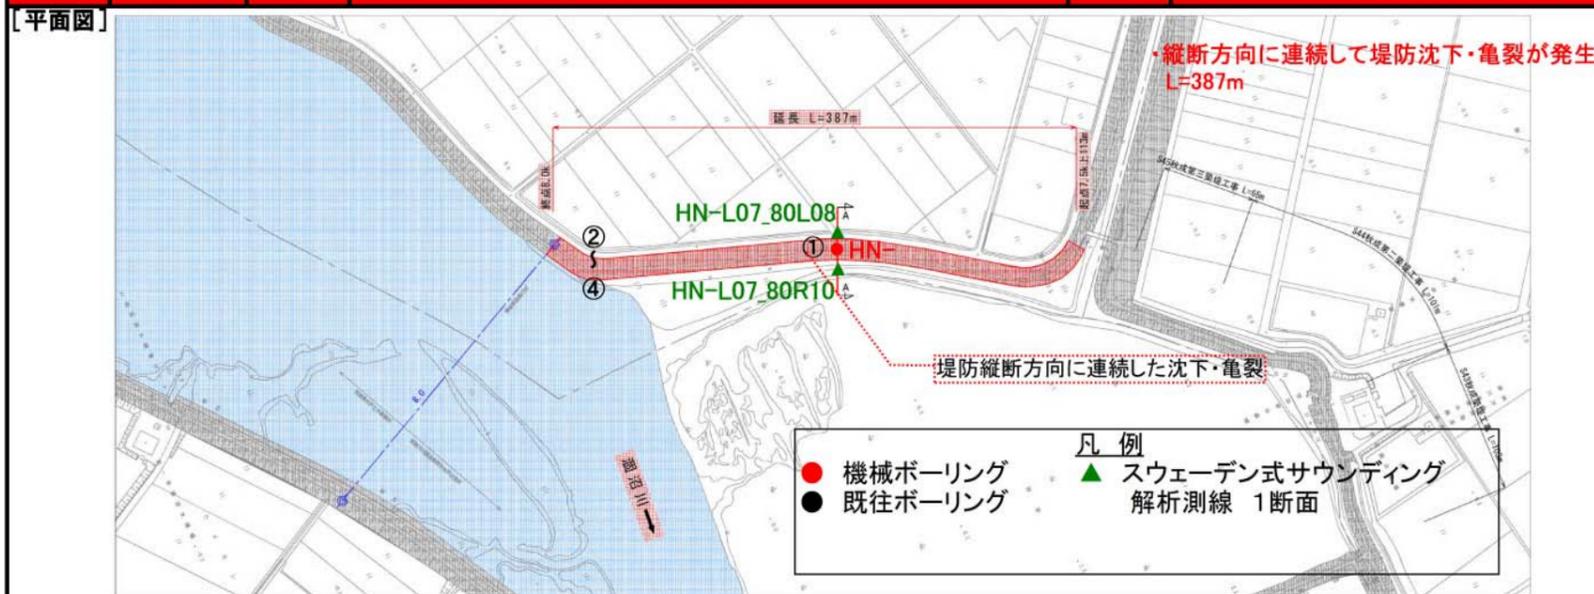
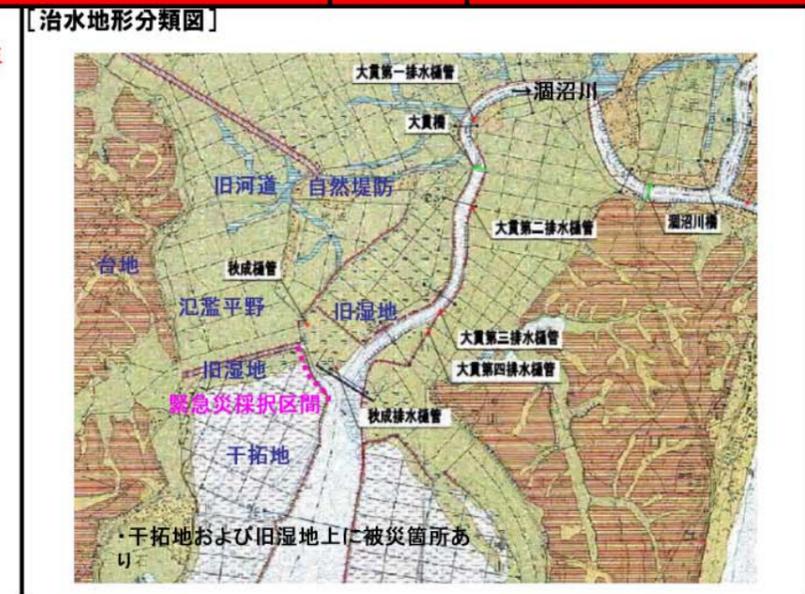
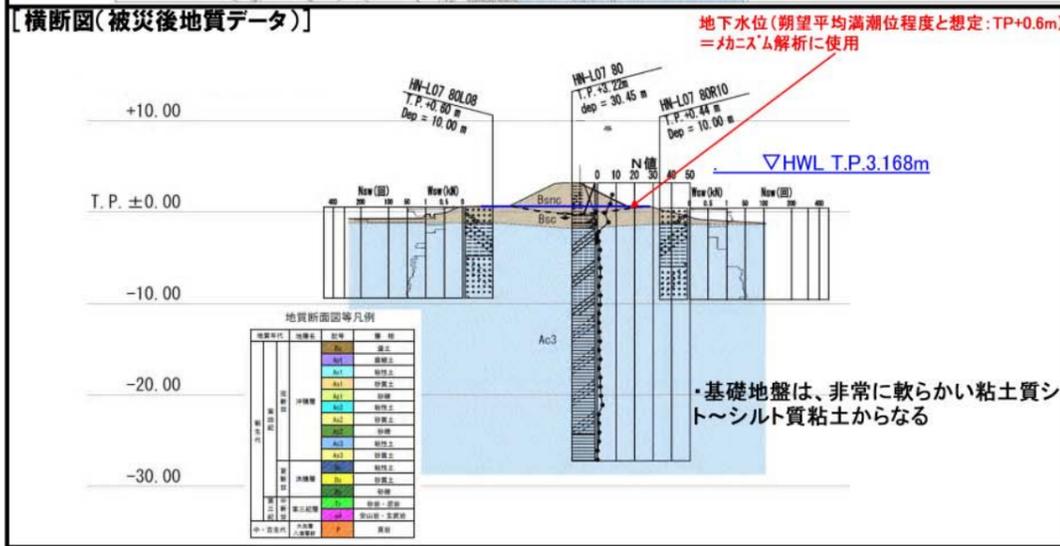
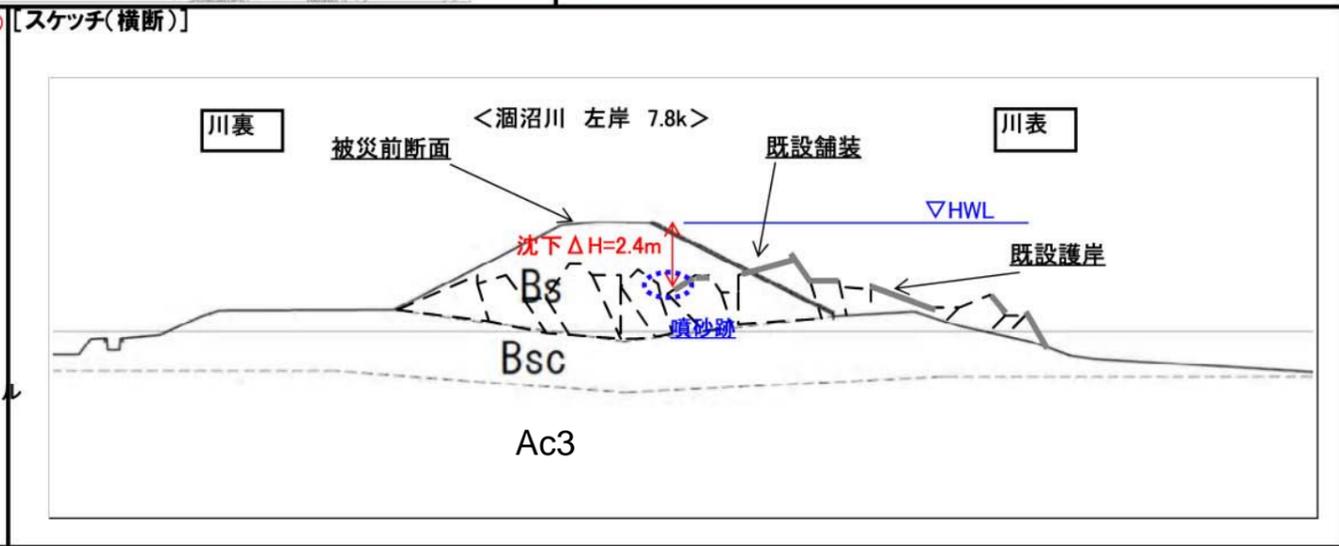
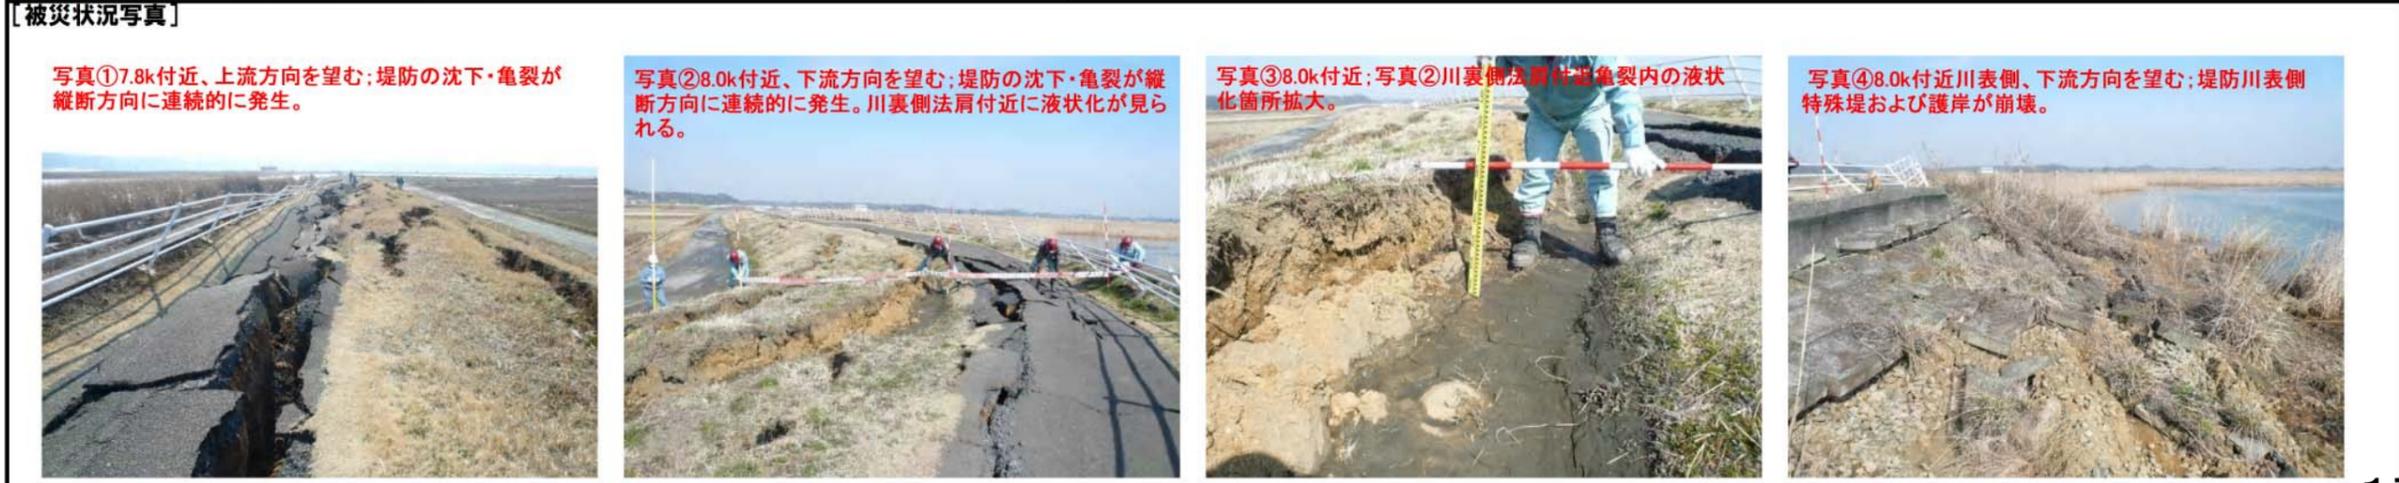
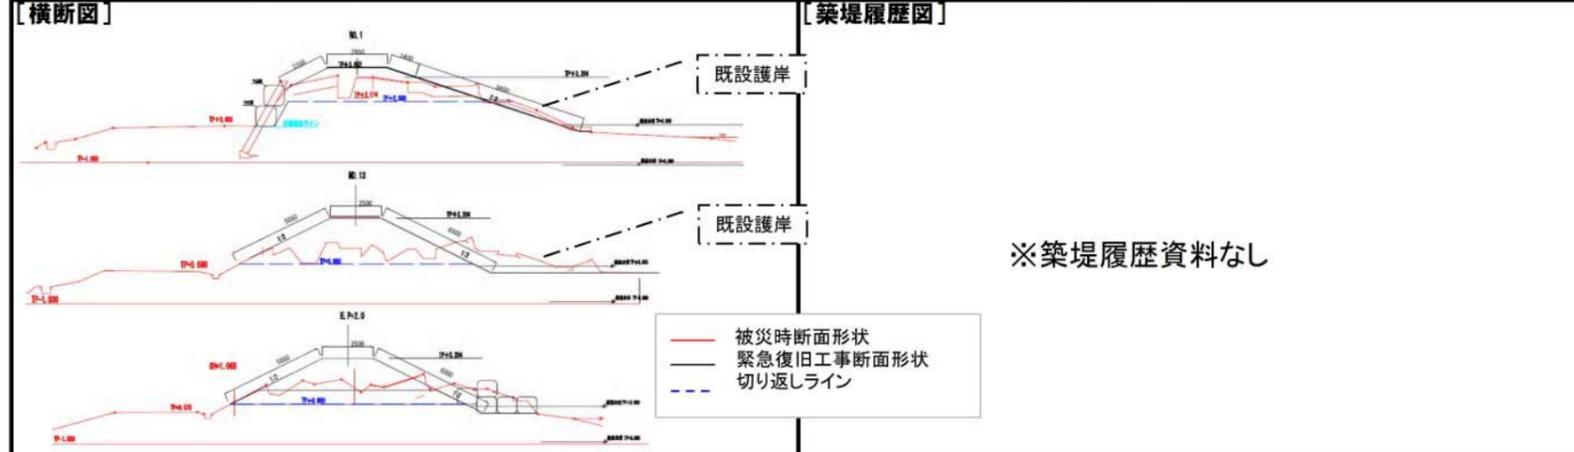
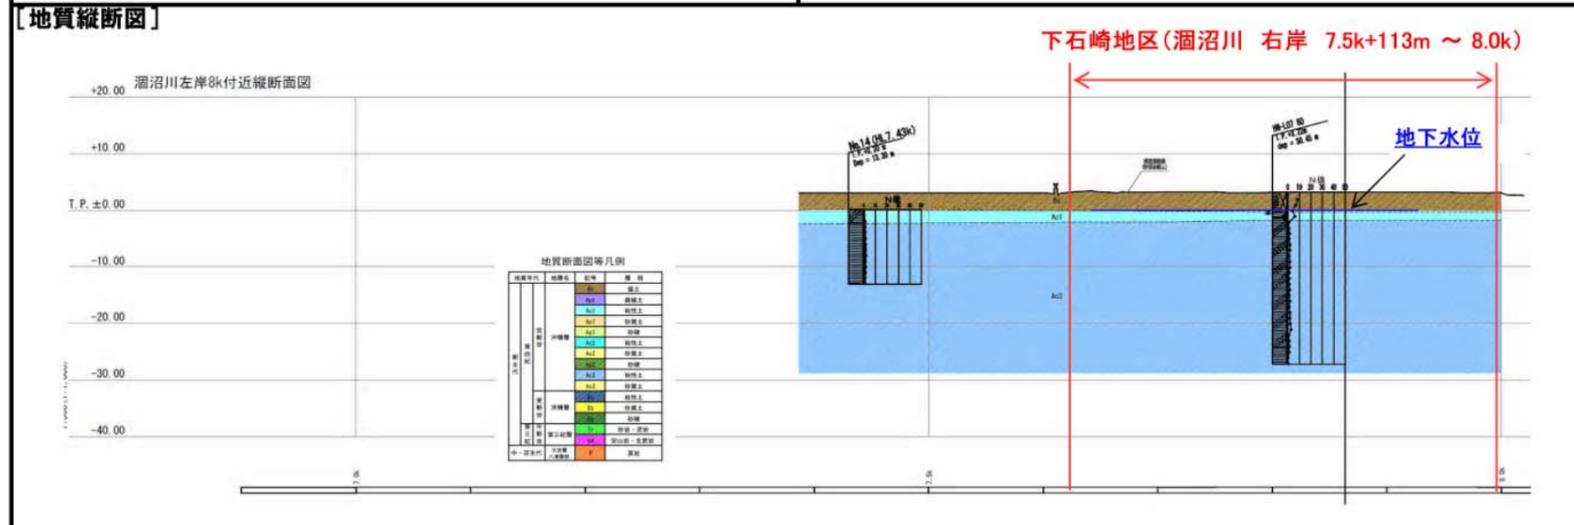
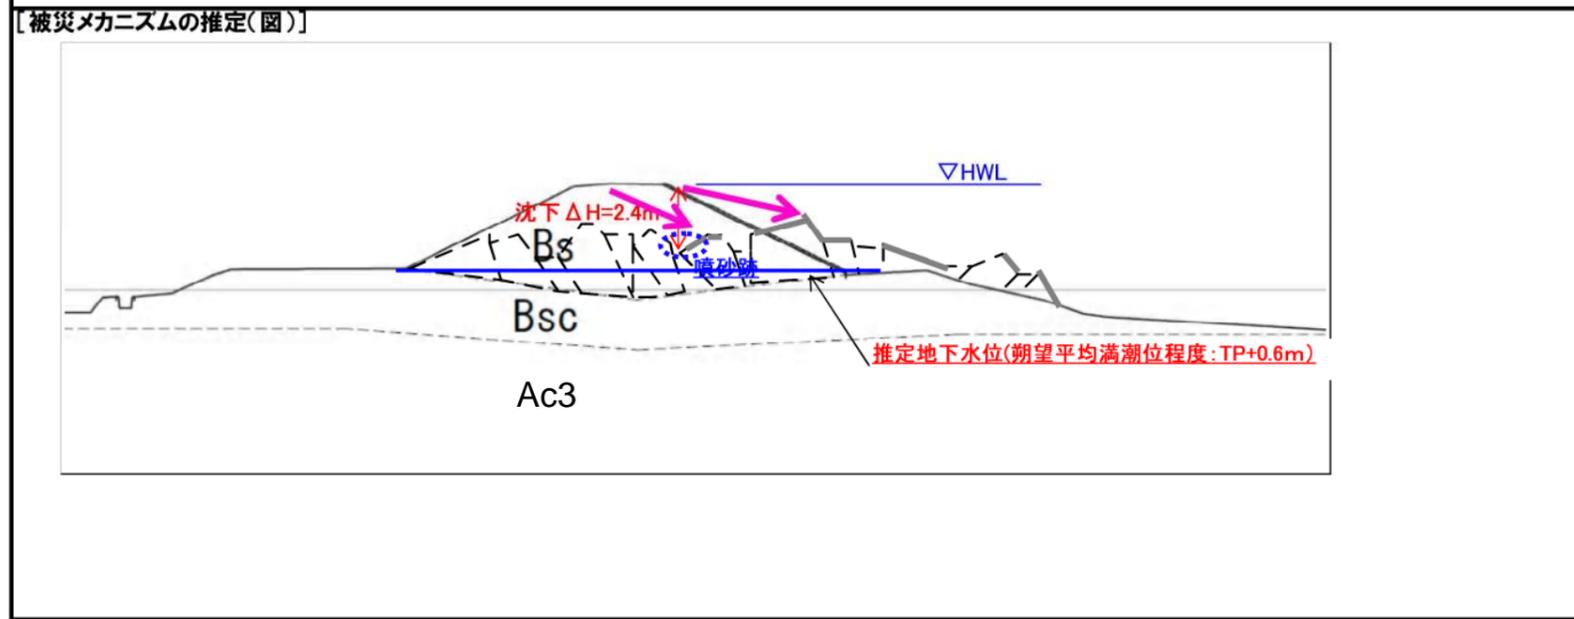
番号	55 (関東782)	箇所	溜沼川 左岸 7.5k+113m ~ 8.0k	地先	茨城県東茨城郡茨城町下石崎地先	事務所名	常陸河川国道事務所
----	------------	----	-------------------------	----	-----------------	------	-----------

- 土質性状について
  - 現在の堤防盛土下に位置するBsc層は礫まじりの粘性土で、治水地形分類図によれば被災箇所は干拓地と示されていることなどから、干拓事業当時の人工土層であると考えられる。
  - 基礎地盤のAc3層、その上のBsc層ともに粘性土であり、細粒分含有率がそれぞれ93%、55%(>35%)、塑性指数がそれぞれ30.6、18.7(>15)と液状化の可能性は無いとの評価となった。
  - なお、被災当時の堤防盛土の土質性状は未確認である。
- 水位について
  - ボーリング削孔時の状況から、堤体付近の地下水位は河川水位とほぼ同程度である。
  - 湊沼橋水位観測所の水位データにより河川水位を比較すると、被災当時3/11の最高水位の方がボーリング削孔時5/27の最高水位よりも20cm程度高く、それに対応して地下水位も3/11の方が若干高かったことが推察される。
  - 従って、3/11の被災当時、堤体盛土下部は湿潤状態にあったものと考え、地下水位は河川水位と連動すること及び基礎が粘性土で堤体内水位が抜け難いことを考慮し、被災メカニズム検証のための地下水位は、期望平均満潮位程度のTP+0.6mと推定する。
  - ※河川水位については別紙(5/5ページ)のグラフを参照のこと。
- 被災メカニズムについて
  - 堤防の沈下、亀裂発生が縦断方向に連続している。一方、堤内地側では、変状の発生は確認されていない。
  - 堤防全体が大きく沈下(最大2.4m程度)しており、堤防天端の舗装および護岸の状況から、堤体が川表側に向かって大きく崩壊したと見られる。
  - 天端川裏側法肩付近の開口亀裂内に、液状化による噴砂跡が確認された。
  - 上記の土質性状、推定される地下水位および被災後の現地の状況を踏まえると、堤体盛土の液状化が被災の原因となったと考えられる。
