平成24年度

関東地方河川堤防復旧技術等検討フォローアップ委員会  
及び統合物理探査検討会 合同委員会資料

平成24年 5月 24日

国土交通省 関東地方整備局

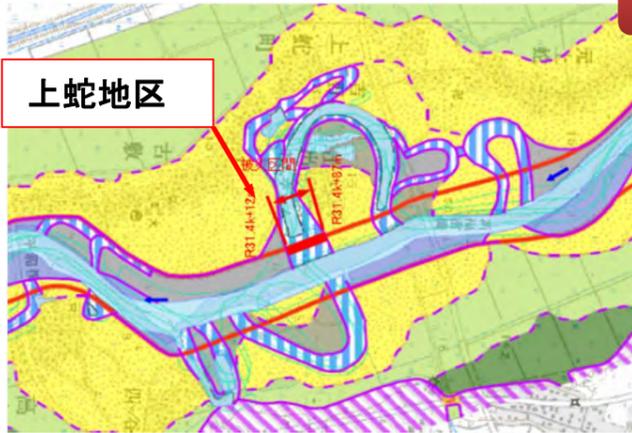
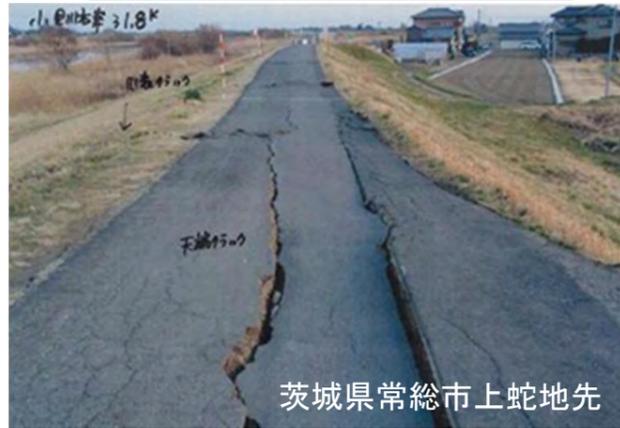
上蛇地区

発災(3月11日)

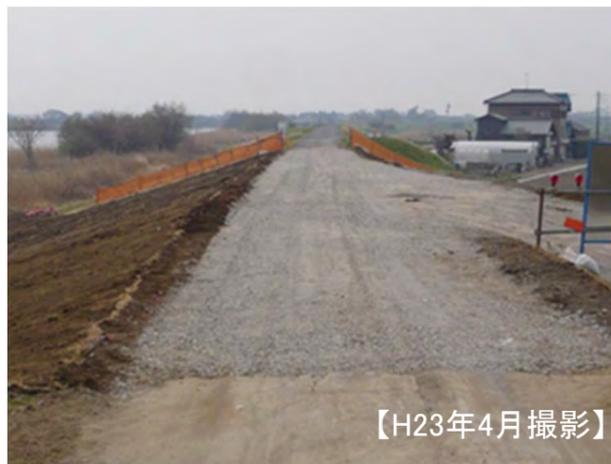
暫定対策完了  
(H23年出水期前)

【H23年4月撮影】

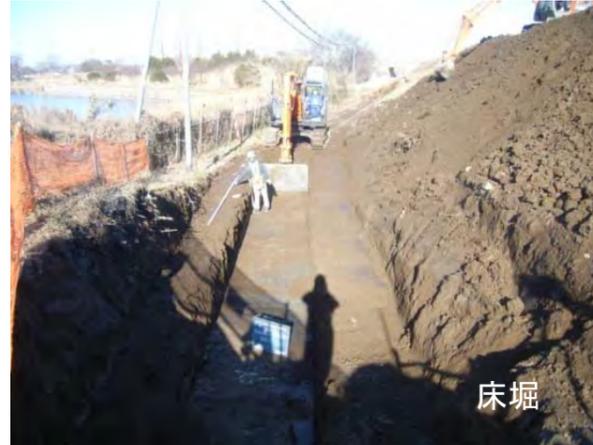
床堀

本復旧開始  
(H23年11月以降)

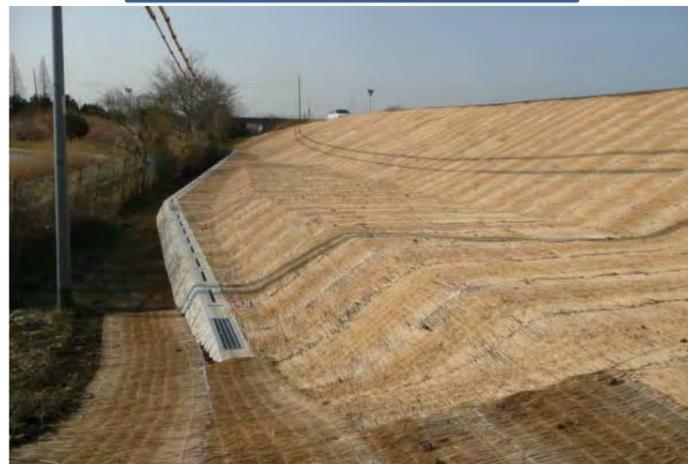
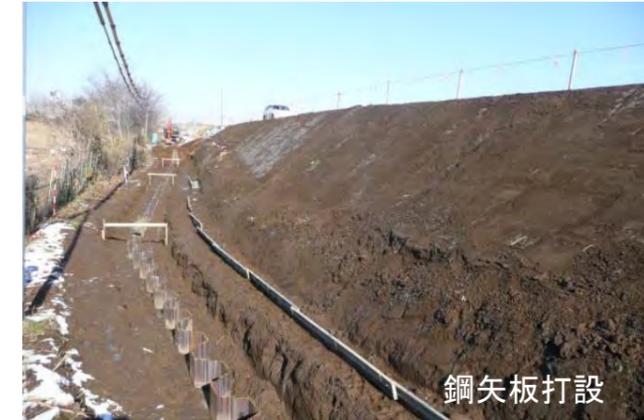
鋼矢板打設

本復旧完了  
(H24年3月末)

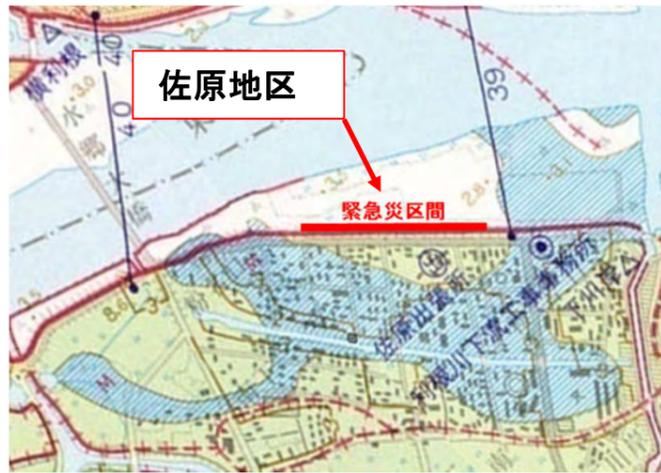
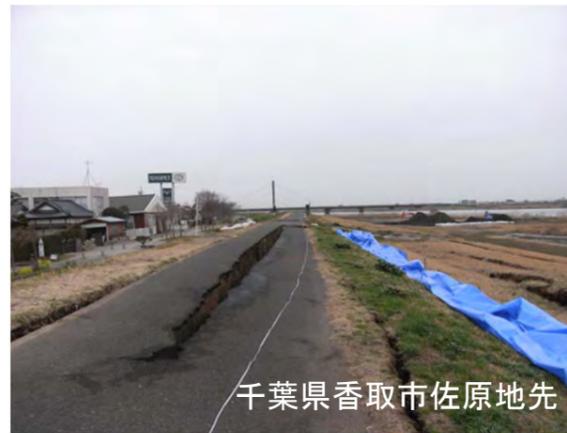
佐原地区(利根川:千葉県香取市佐原地区)

発災(3月11日)

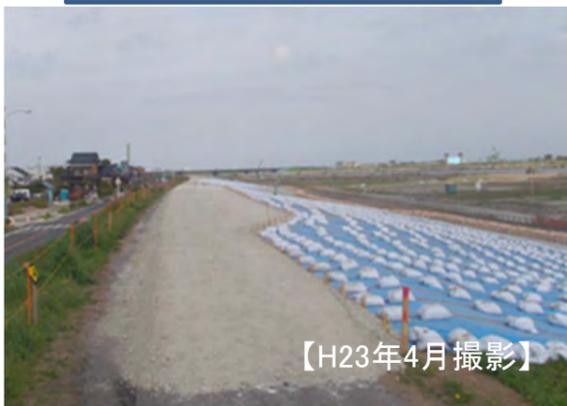
暫定対策完了  
(H23年出水期前)

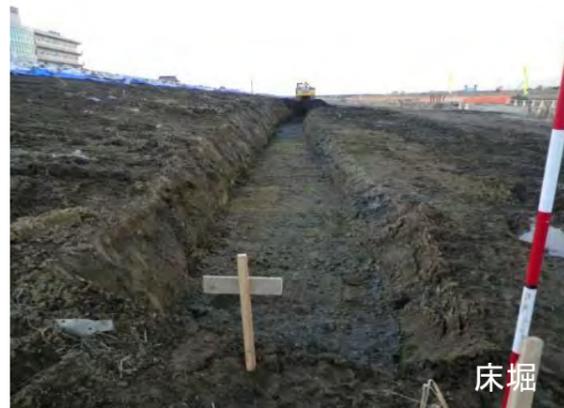
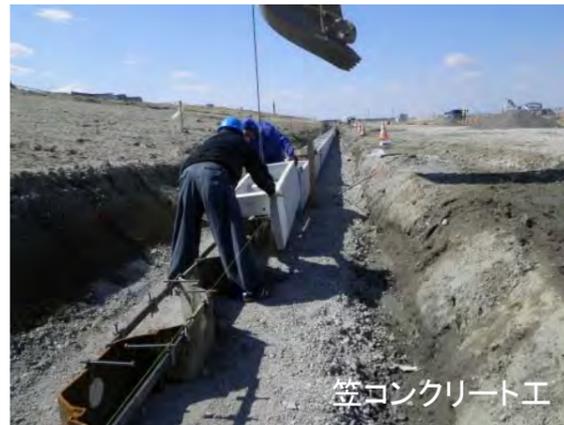
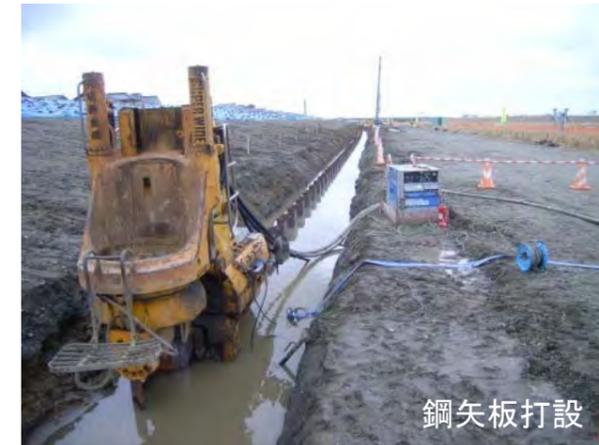
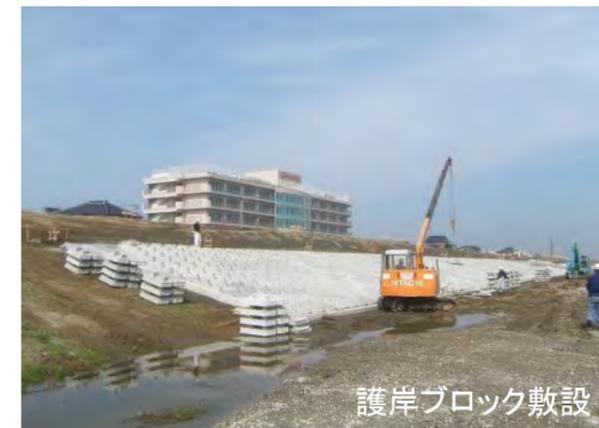
本復旧開始  
(H23年11月以降)

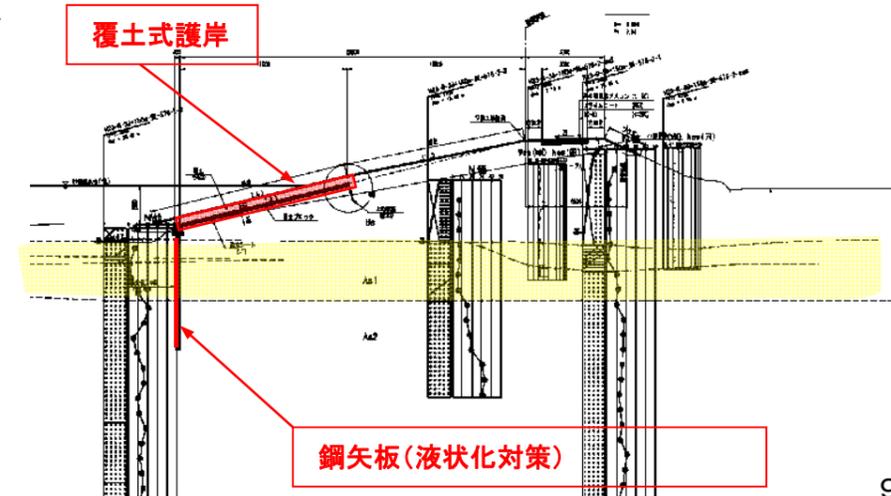
本復旧完了  
(H24出水期まで)

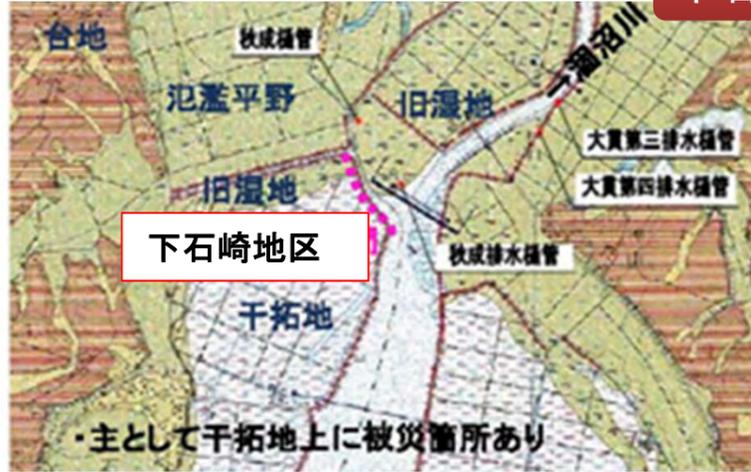
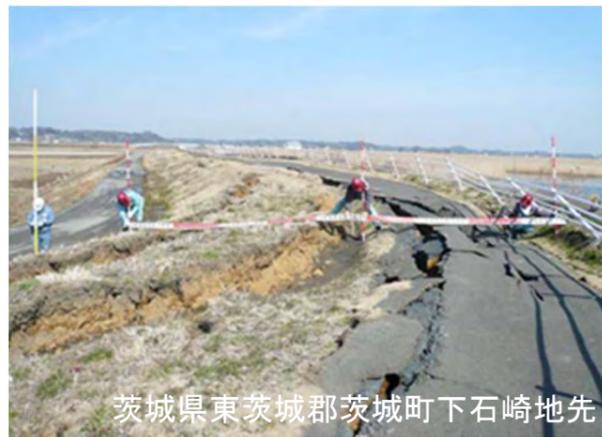
下石崎地区(涸沼川:茨城県東茨城郡茨城町下石崎地区)

発災(3月11日)

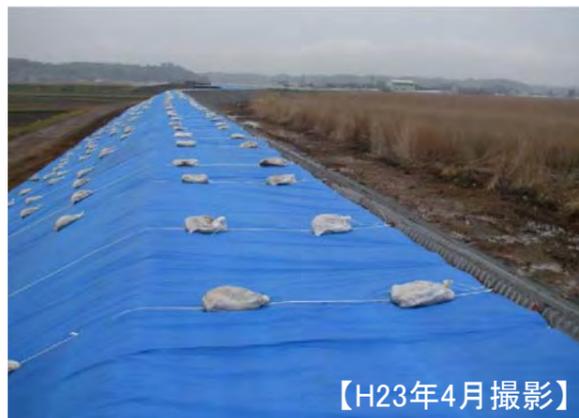
暫定対策完了  
(H23年出水期前)

【H23年4月撮影】

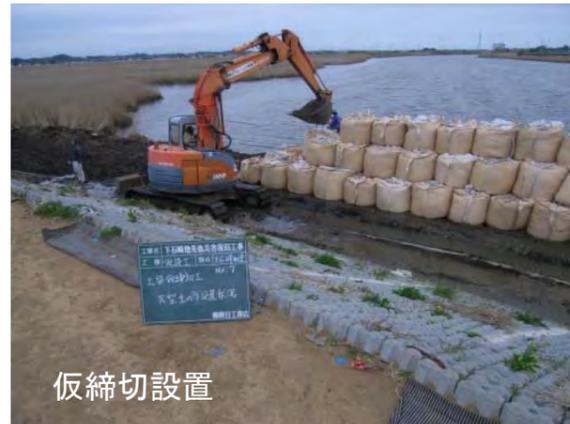
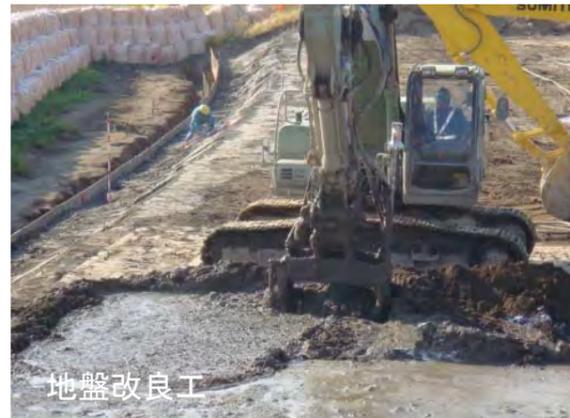
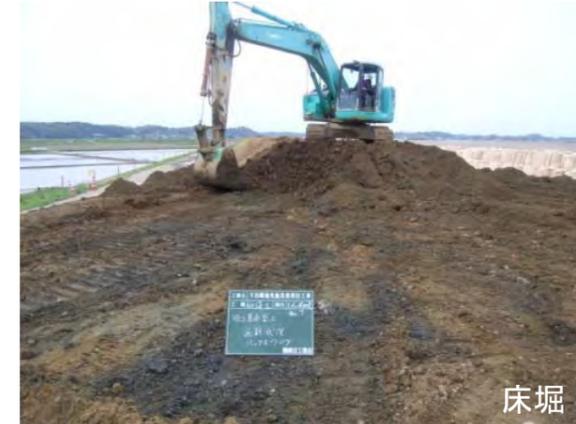
本復旧開始  
(H23年11月以降)

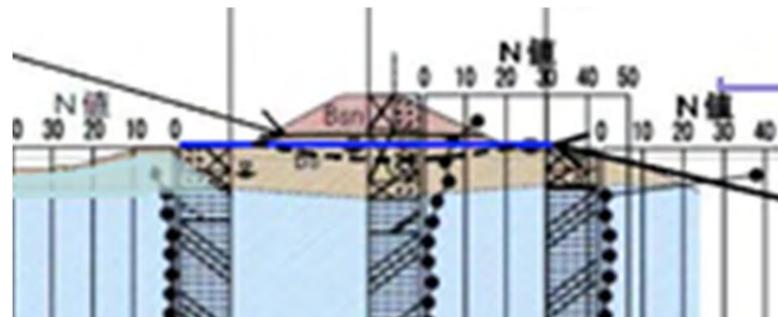
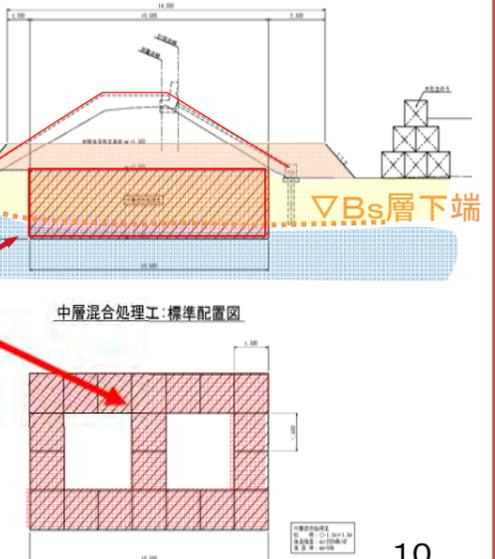
本復旧完了  
(一部、法覆護岸工等は  
H24出水期以降継続)

Ac層(非液状化層)

地盤改良  
(液状化対策)

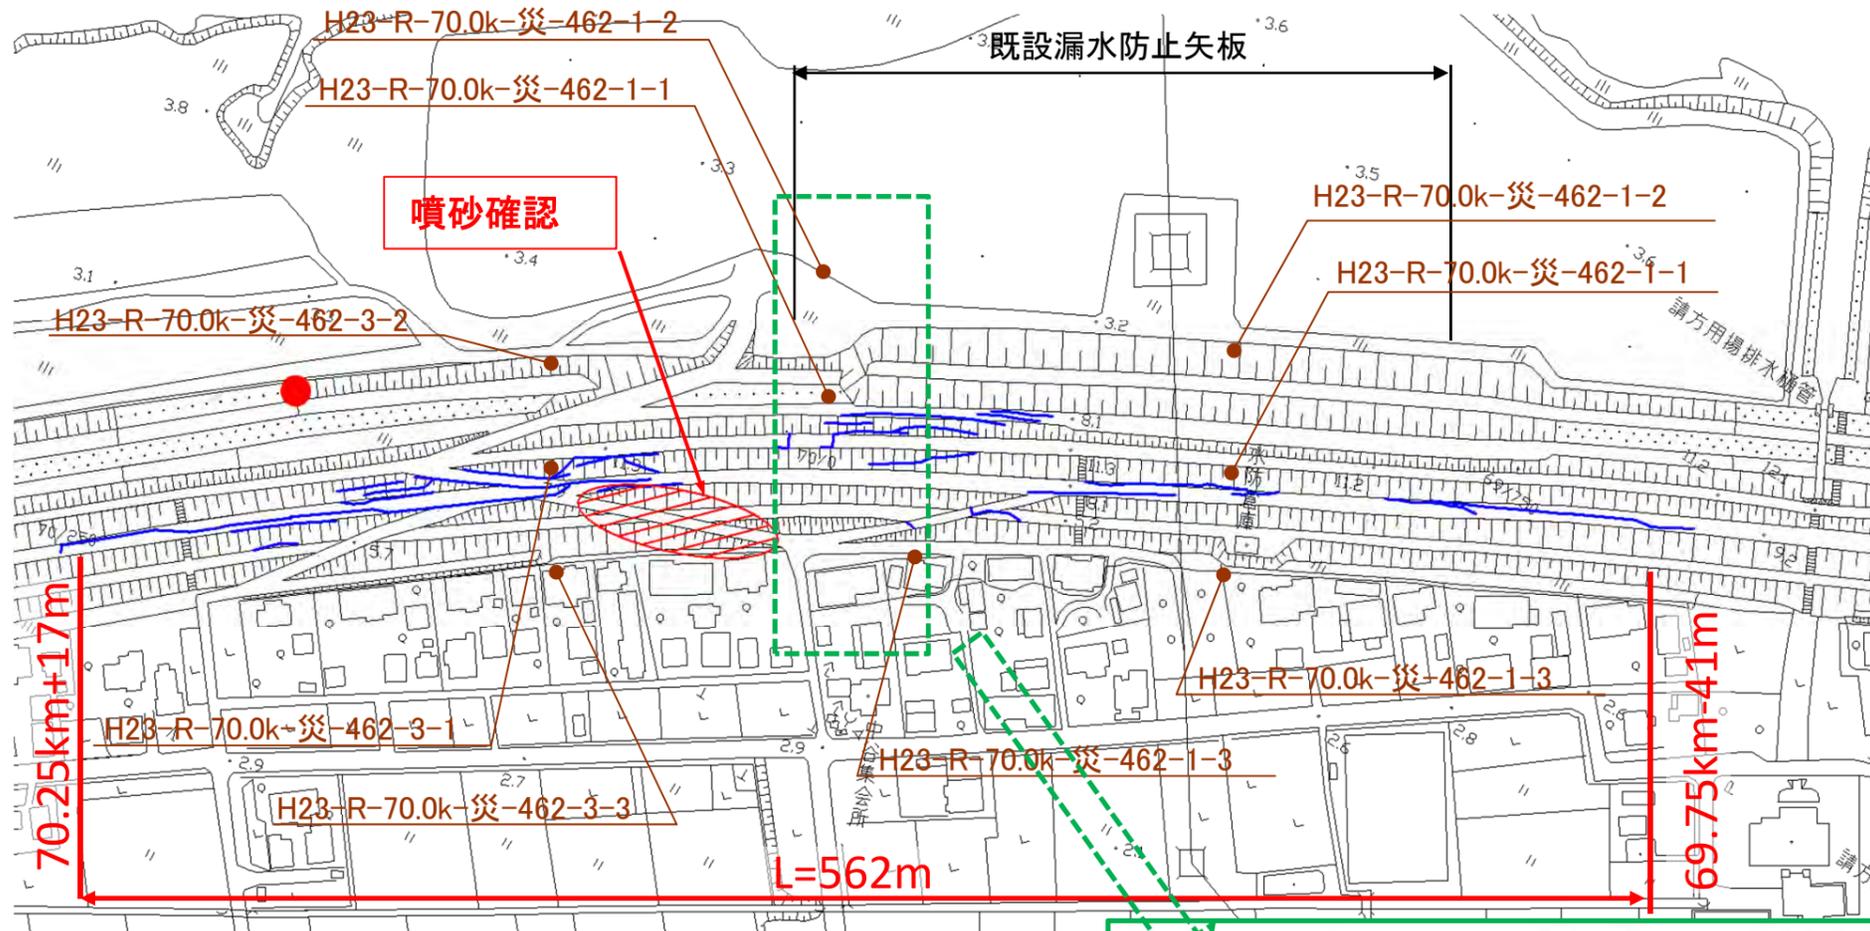
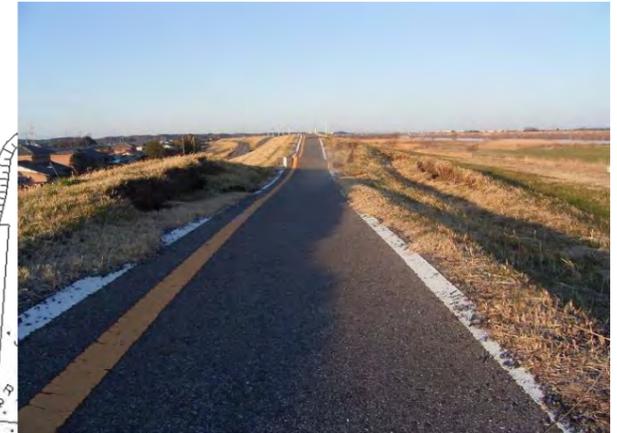
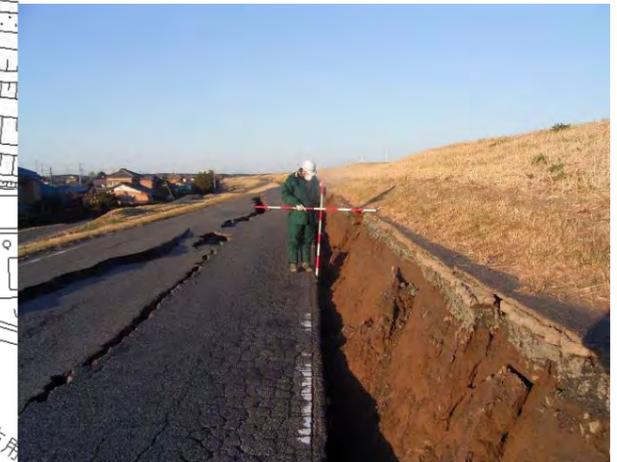
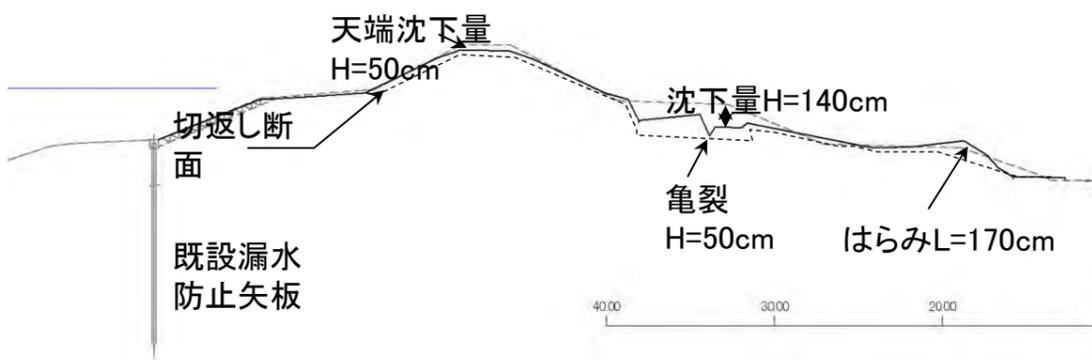
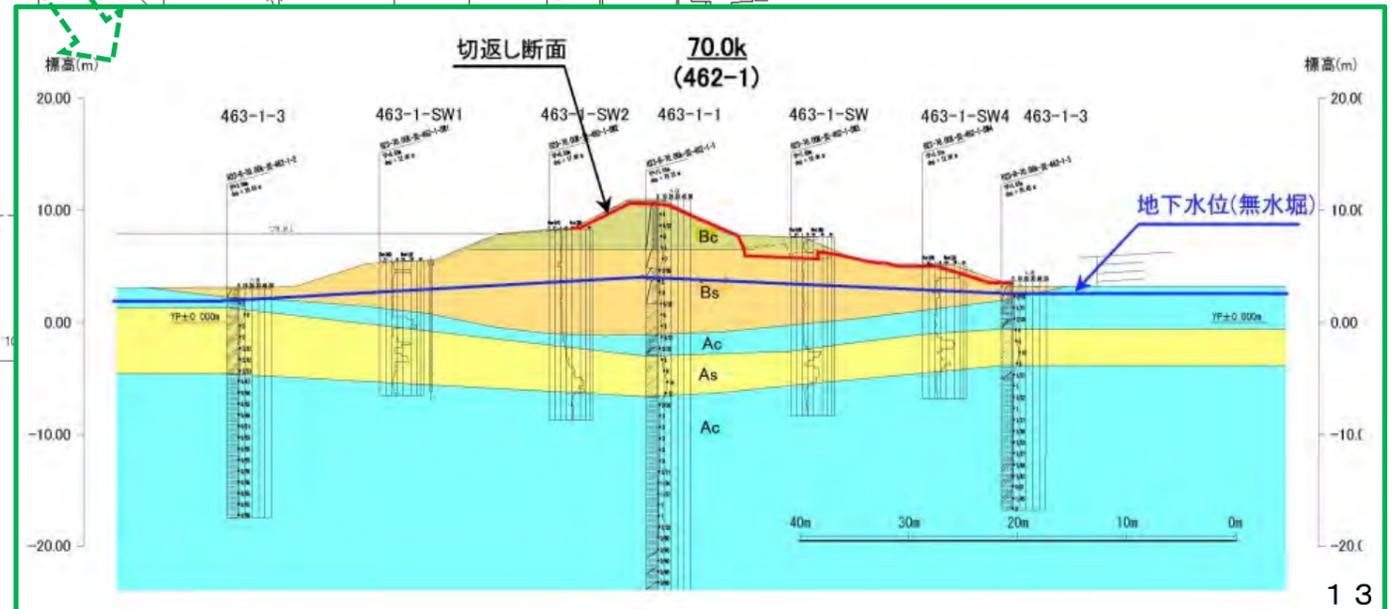
# 中谷地区 2/3 (被災状況と地質状況)

◆中谷地区は、被災主要因は砂質土堤防(Bs層)の液状化だが基礎地盤にも液状化層(As層)がある。  
→複合型液状化

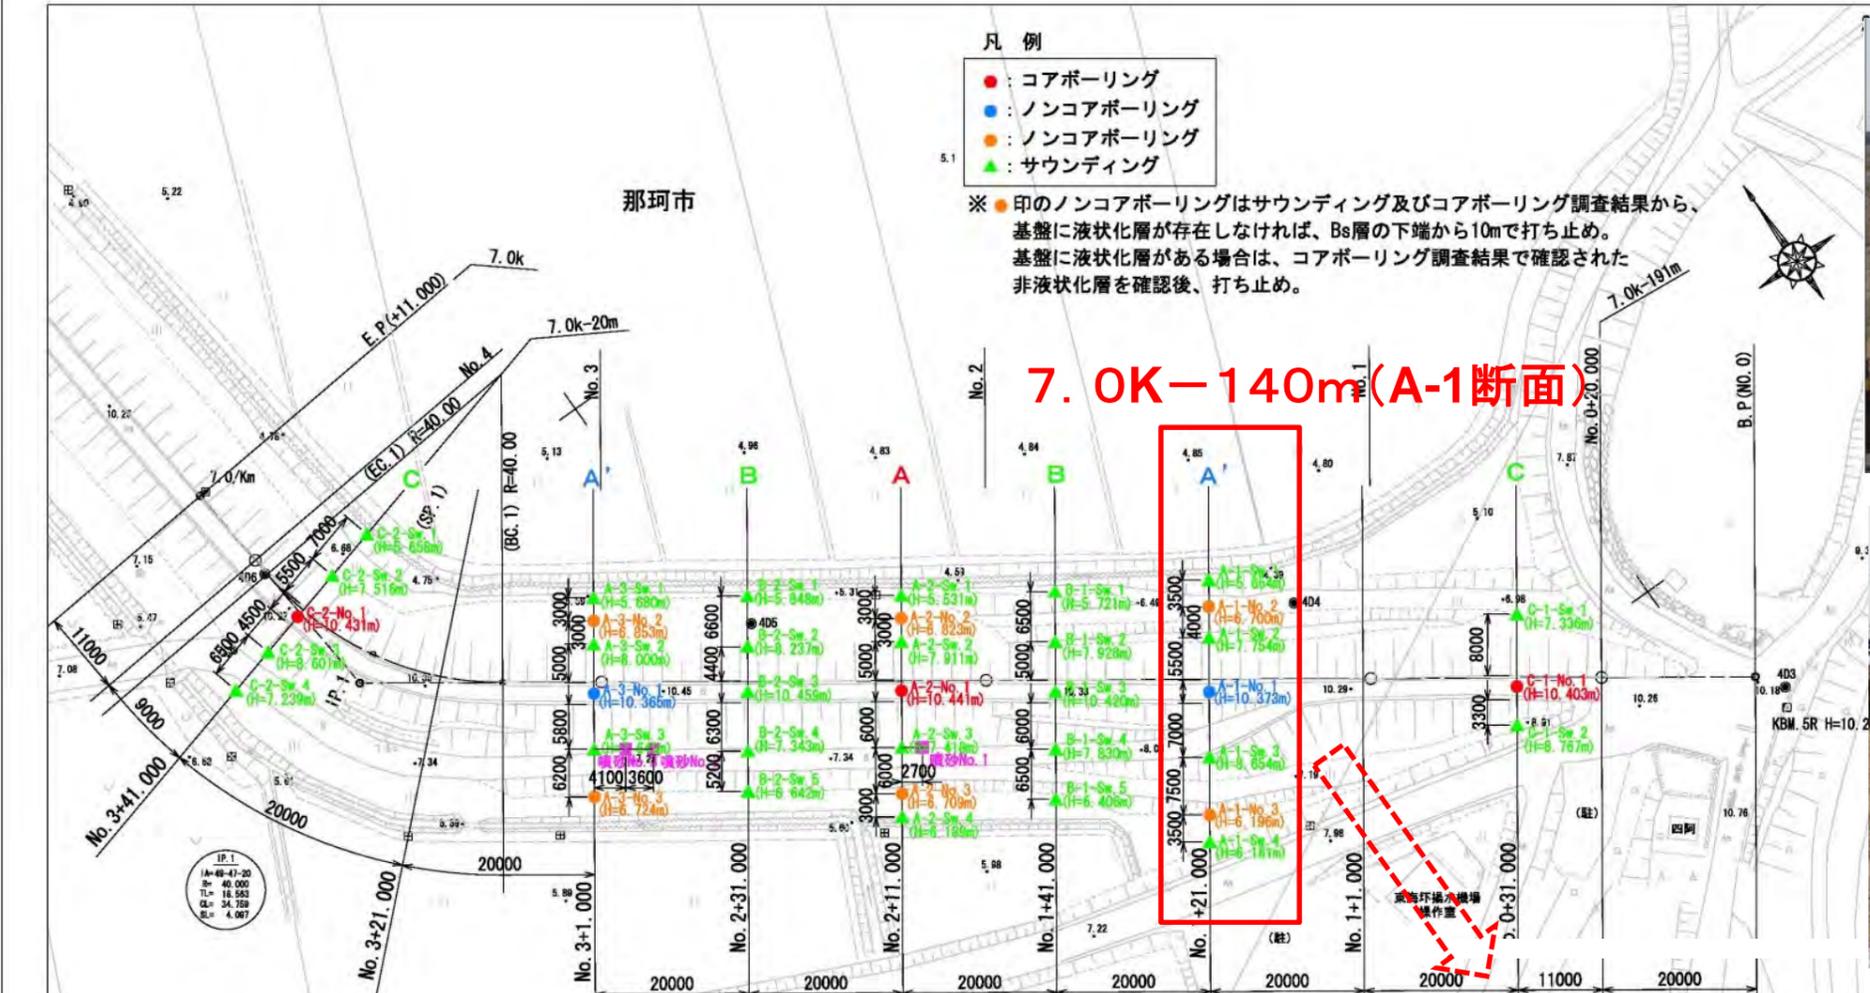
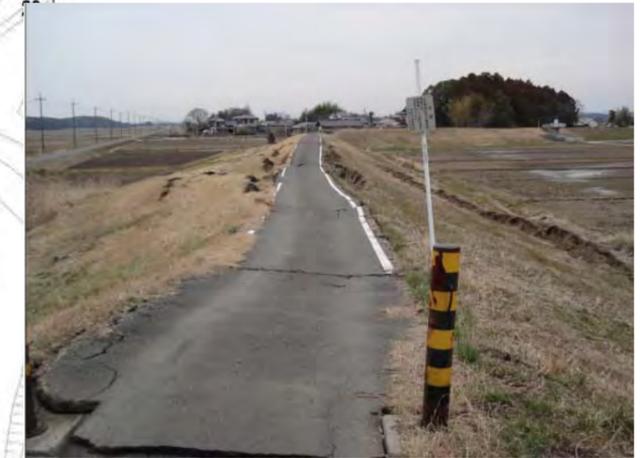
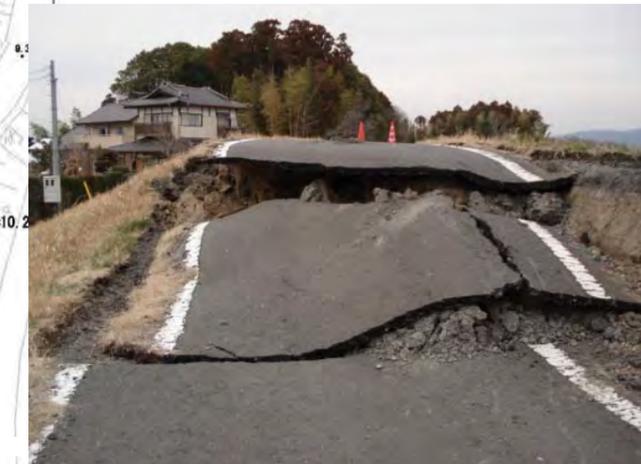
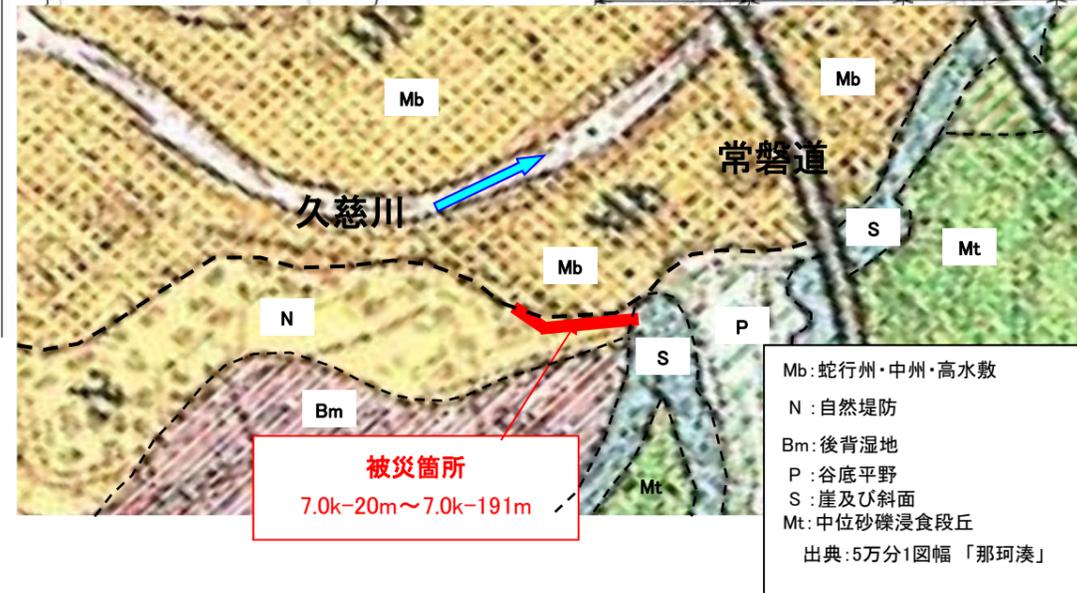
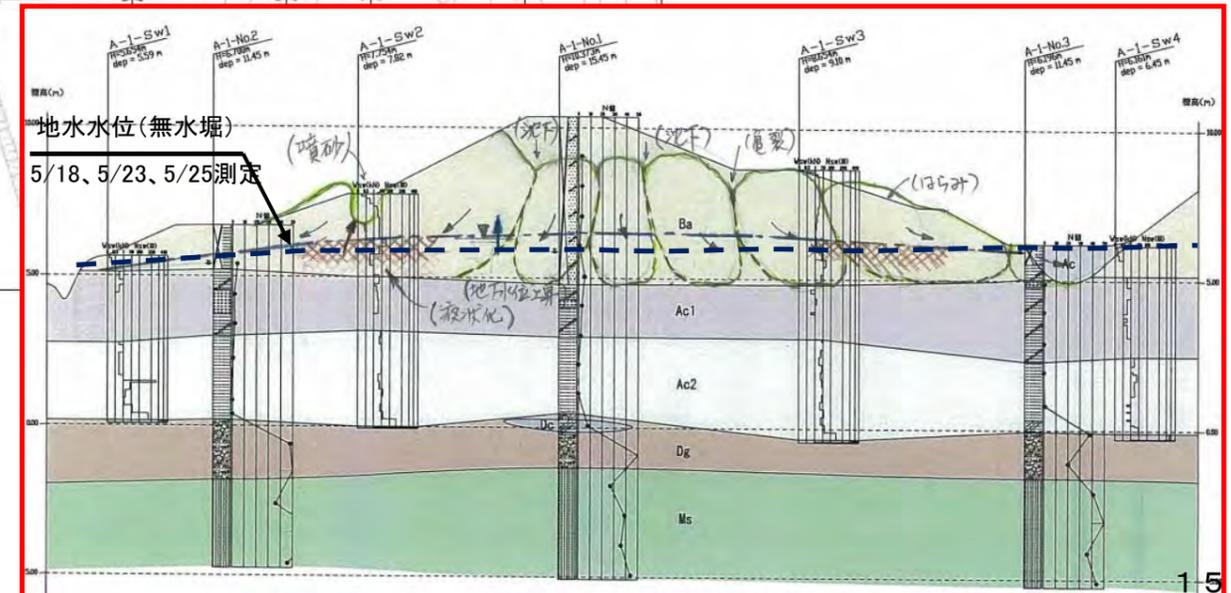
# 本米崎地区 1/4 (被災状況と地質状況)

◆本米崎地区は基礎地盤が非液状化層であり、被災主要因が砂質土堤防(Bs層)と判断した箇所。  
→堤体液状化

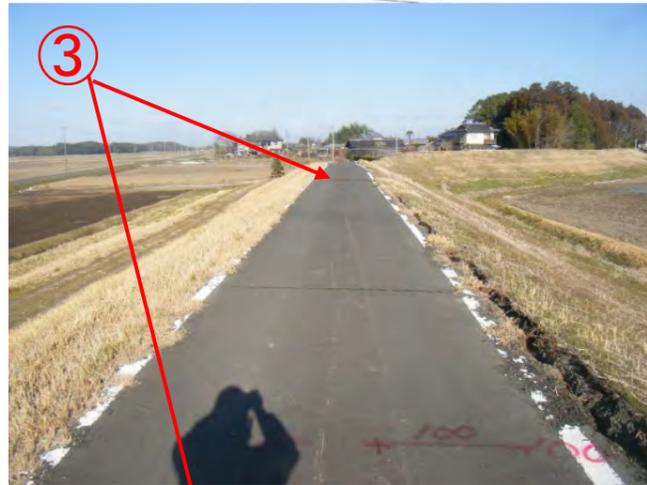
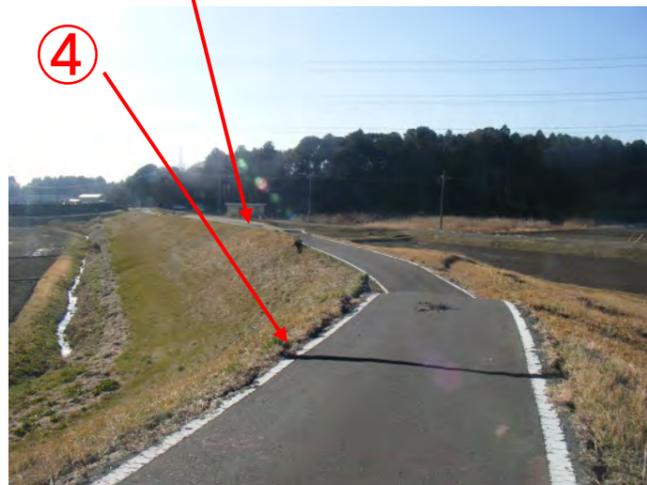
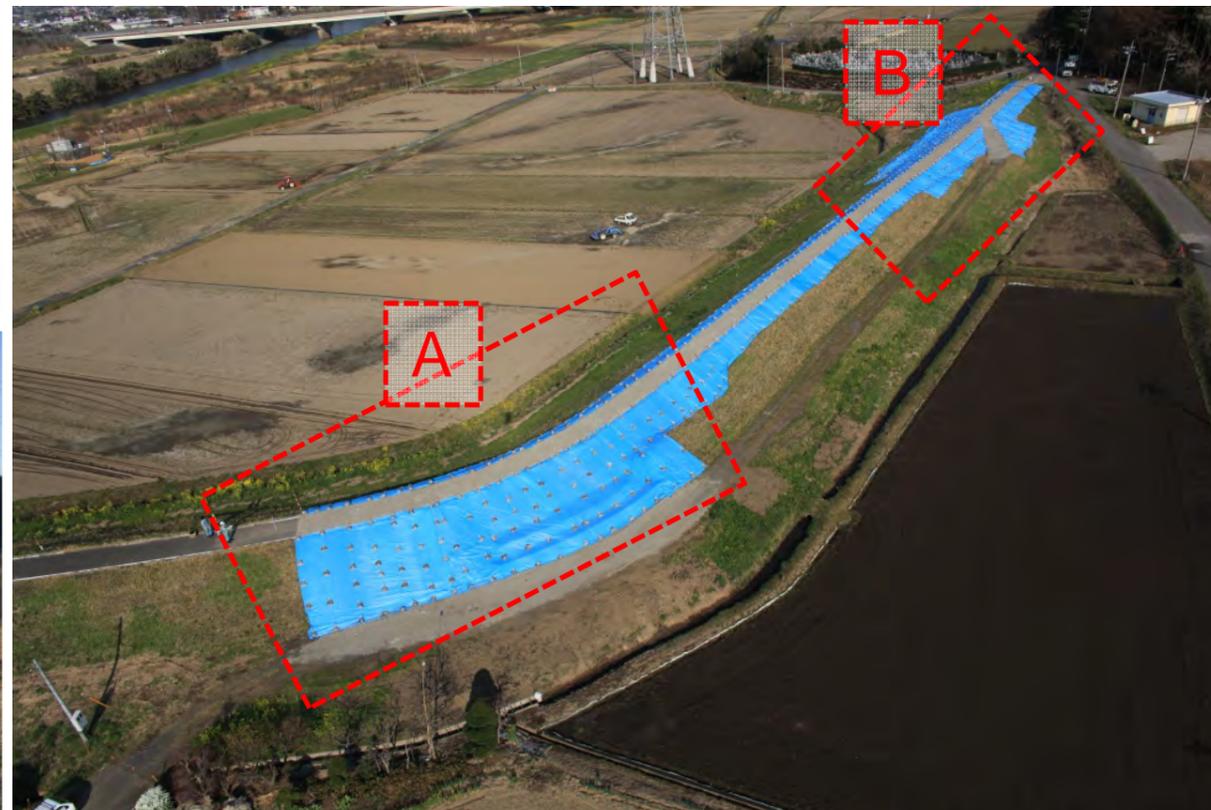
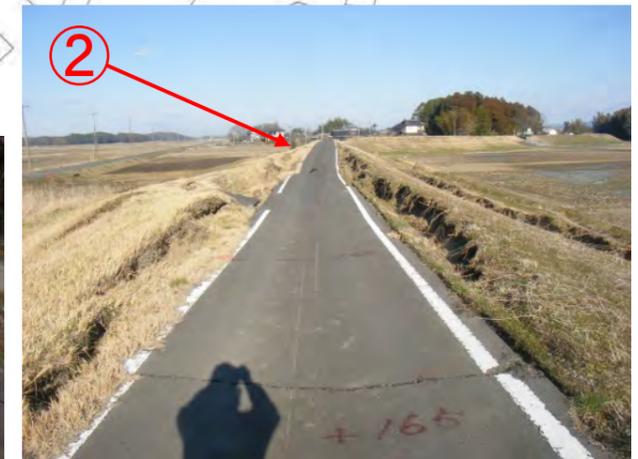
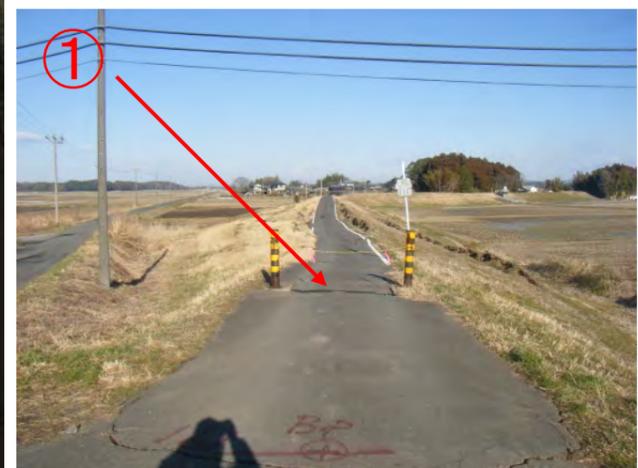
# 本米崎地区 3/4 (堤防開削状況①)

※点線で囲んだ範囲の被災規模が大きい

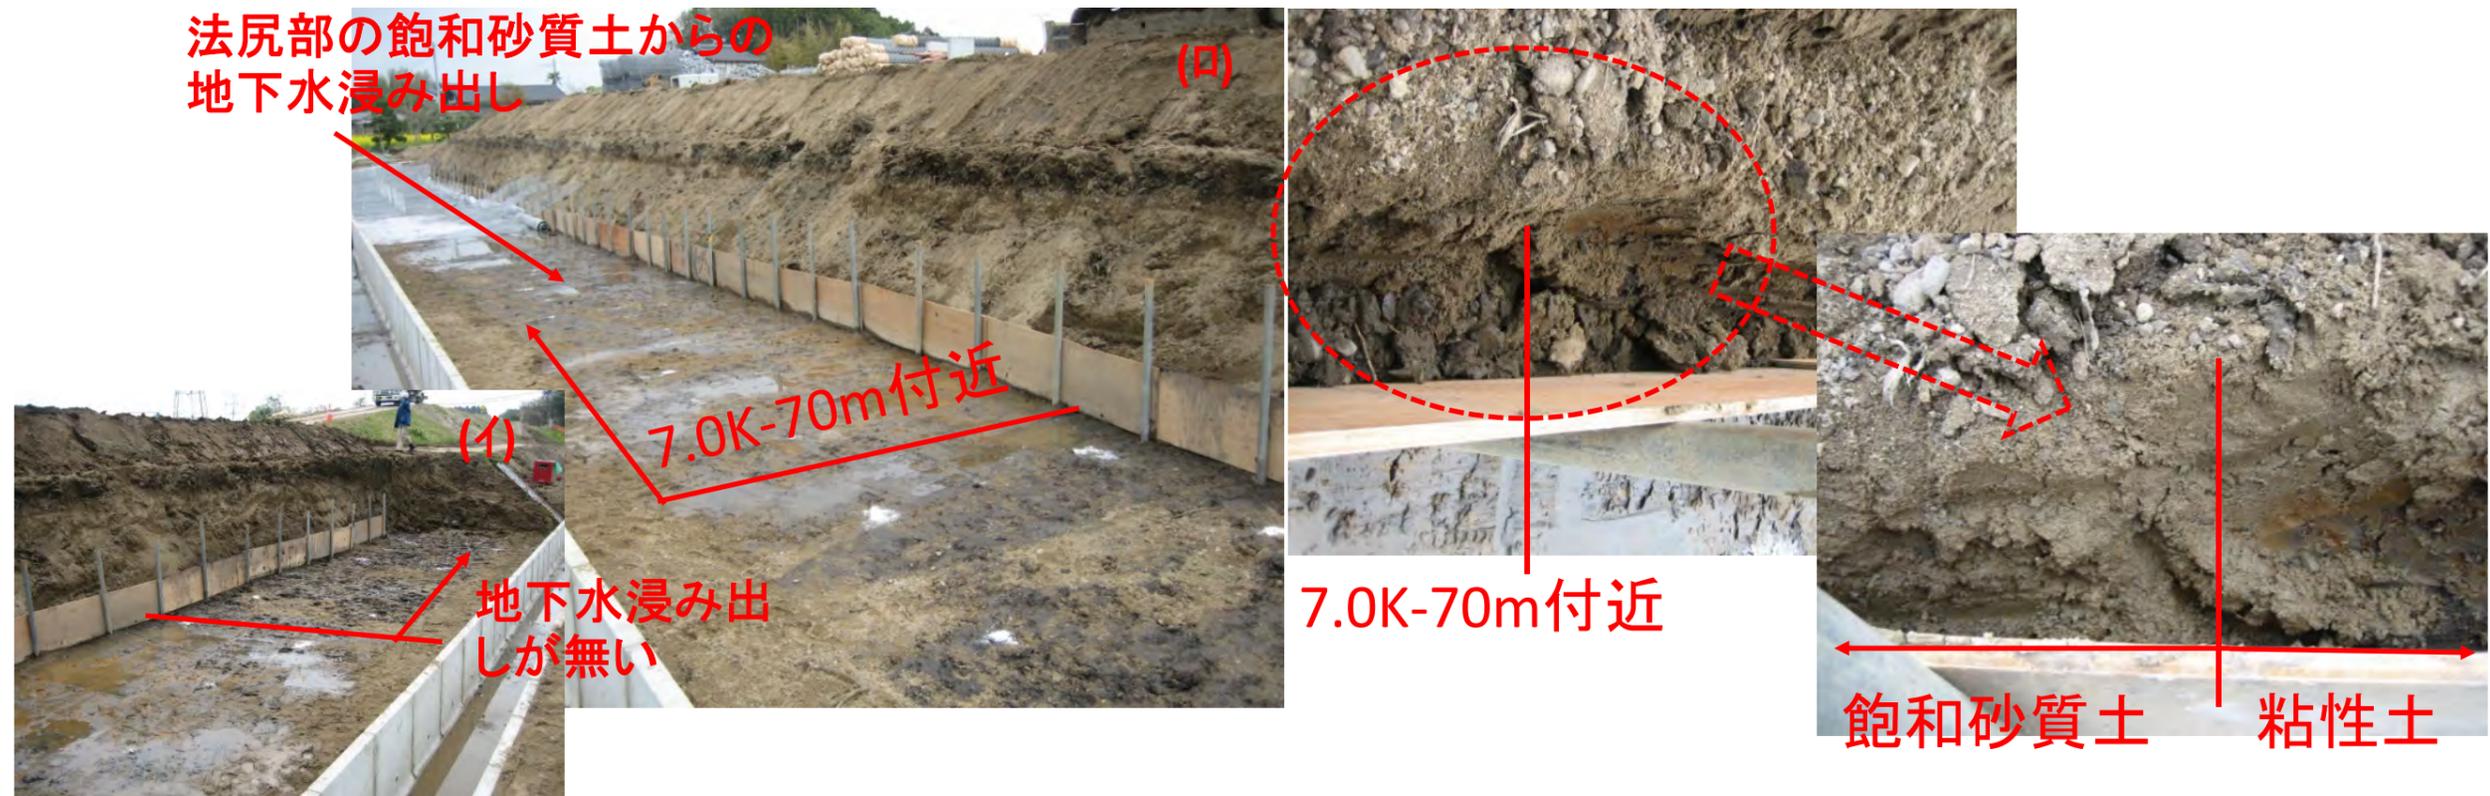
### 【A. 7.0K-70m付近の川裏法尻部の飽和砂層分布状況】

◆堤防開削では法尻部に飽和砂層が確認された。被災規模の大きい区間では、被災規模が小さい区間より飽和砂層の分布が顕著であることが確認できた。
