浅川新橋の床版補修について

長野国道事務所 長野出張所 田村直毅

一般国道18号 長野県長野市豊野町地先に架かる浅川新橋は、昭和40年架設、鋼単純合成鈹桁橋、橋長39.5m、幅員10.

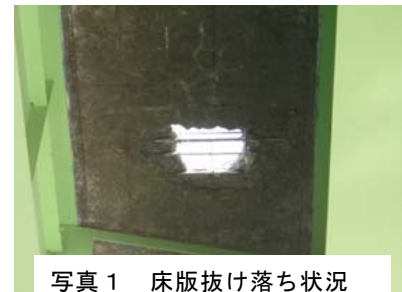
写真1 床版抜け落ち状況

これら点検結果に伴い、平成20年度より詳細設計を進めていたが、平成21年3月5日に床版損傷（抜け落ち：写真1）が発生。約50cm×50cmの穴があき、穴の上に敷鉄板を敷きその上に舗装し、応急復旧完了。人的被害無し。平成21年5月 舗装面の損傷状況より床版損傷が懸念される箇所について、床版上面を確認した結果、土砂化状態になっていることを確認。土砂化状態となっている脆弱箇所を撤去し舗装上面まで、超速硬コンクリートを打設し、床版と一体化を図る。脆弱部を撤去した結果、鉄筋が露出した。

平成21年6月 調査用足場設置に伴い、抜け落ち箇所の本復旧および下面から目視確認し床版ひび割れが著しい箇所を補修。床版ひび割れが著しい箇所については、床版上面よりピックで脆弱箇所を撤去しようとした際、いとも簡単に床版を貫通する状況があった。床版鉄筋は錆びており、橋面等から床版ひび割れ箇所への水の浸入が鑑みられた。復旧は、新材の鉄筋を沿わせ、5月の時同様、舗装上面まで超速硬コンクリートを打設した。平成22年より、床版補修工事により、床版打ち換え実施。それまで、道路パトロールで監視を続けた。

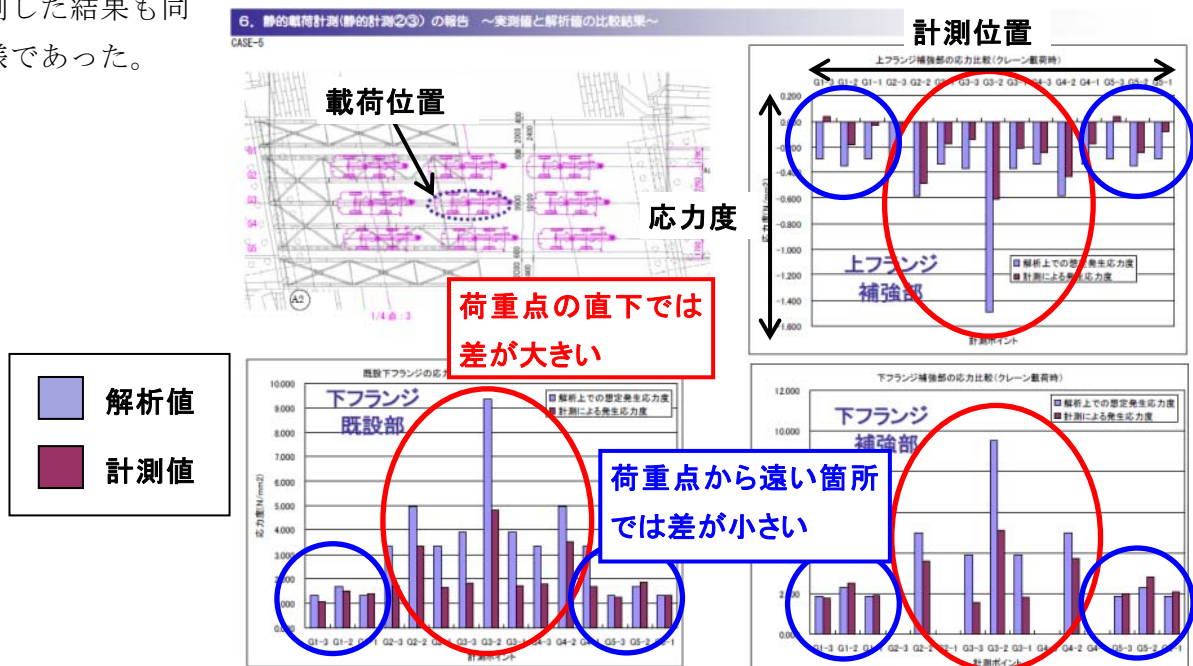
③における解析では、計測値は既設部・補強部ともに想定発生応力を下回る値となり補強効果は十分にあることが確認された。また、当初の懸念であった「設計上の理論値のとおりに応力が均等に流れるか」「どこかに応力集中の発生が危惧される」については、グラフから読み取れるように、応力は計測値と設計値の大小はあるが、設計値と同様な流れとなり、どこかに応力集中が発生していることも無かった。これらは、荷重位置を変えて計測した結果も同様であった。

解析値と計測値に差が生じている理由として、

1. 解析モデルは合成桁でモデル化しているが、主桁と床版（標準断面）のみ。一方、実構造は、ハンチ、舗装、地覆、高欄等の合成が加わり発生応力が減少していると考えられる。
2. 荷重位置のいずれのケースにおいても荷重直下では差が大きい。また、荷重から遠い着目点では、実測値と解析値は概ね一致する。このことから、解析モデルは、荷重を一点集中荷重としているが、実際は、タイヤの幅による分布やタイヤの数（車輪4輪）による分担効果の影響が考えられる。

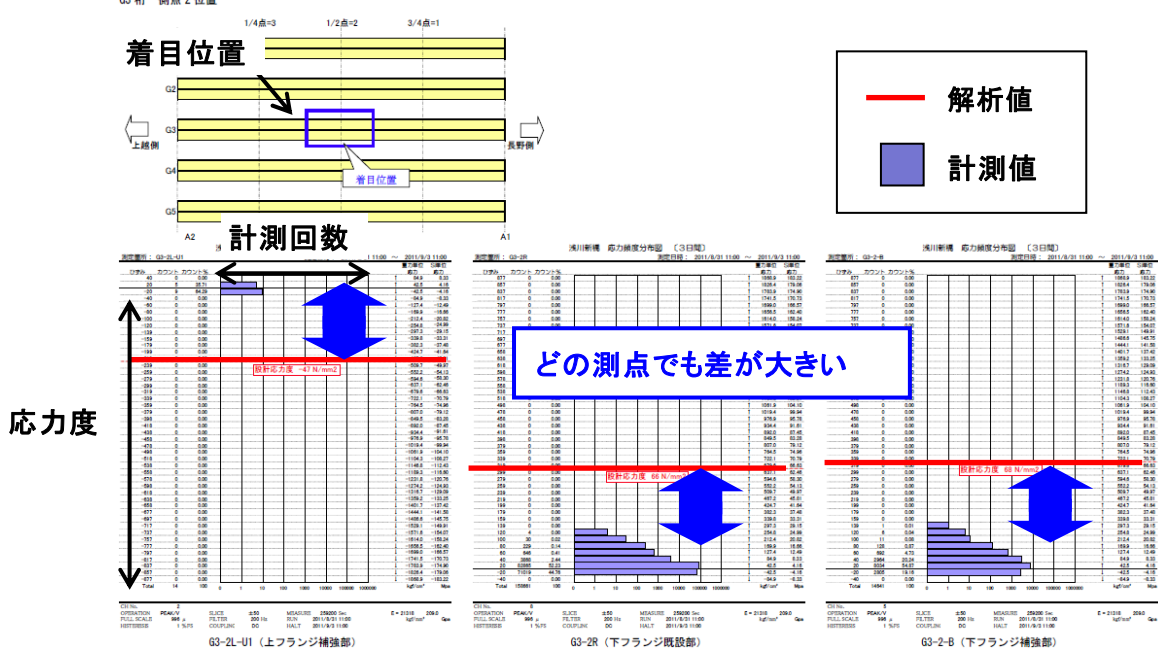
G3 桁 側点 2 位置

④における解析では、計測値は既設部・補強部ともに想定発生応力を下回る値となり補強効果は十分であり、安全性が確保されていることが確認された。

解析値と計測値に差が生じている理由として、

1. 解析値はB活荷重（25 t車両の走行を想定）だが、今回計測の72時間においては、そこまでの載荷状態にはならなかった。
2. 床版打ち換え後のため、非合成桁として解析しているが、実際は床版等の合成作用が発生している。ことが、解析値より計測値が小さくなったと考えられる。
