# 工事事務(速報)の情報提供について

【工事事務(速報)発生状況】 (H24.5.31現在)

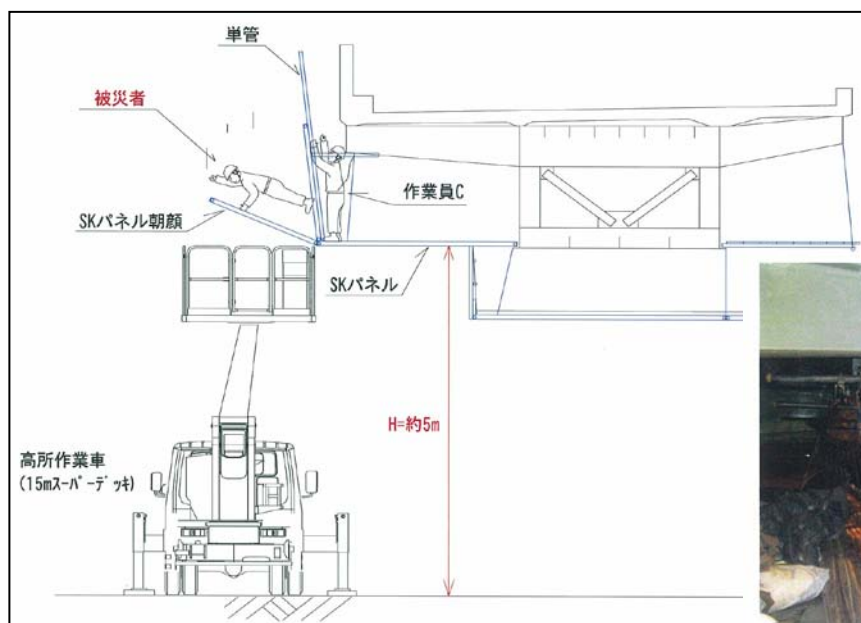
| 事故概要 | 陸橋の足場解体作業中に足場上から、作業員が転落し、負傷したもの。 | | | | | |

- ・ SKパネルを使用した朝顔の解体作業を行っていた。
- ・ 親綱は設置しておらず、チェーンに安全帯を掛けて作業を行っていたが、作業員は、高所作業車デッキ上へ撤去パネルを卸し、足場上の次のパネル位置へ移動した直後で一時的に安全帯を外していた。
- ・ 別の作業員が次に外すパネル上部の連結ジョイント固定用ボルトを緩め、脱落防止ピンを抜いたところ、ジョイントからパネルが外れ、車道側に倒れた。
- ・ 作業員はパネルが落下すると思い、右手を伸ばしパネルをつかんだが、パネルの重量 (21.4Kg) に耐えきれず、パネルは倒れ、作業員は車道路面に墜落した。

- ・安全帯を使用していなかったため。
  - ・親綱を設置していなかったため。
- など

- ・安全帯使用の徹底。
  - ・親綱の設置。
- など

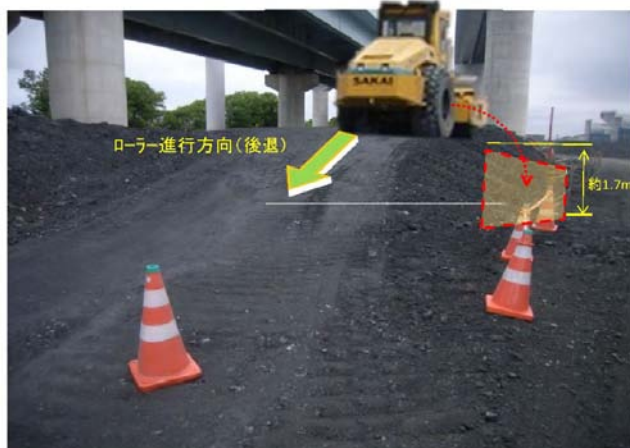
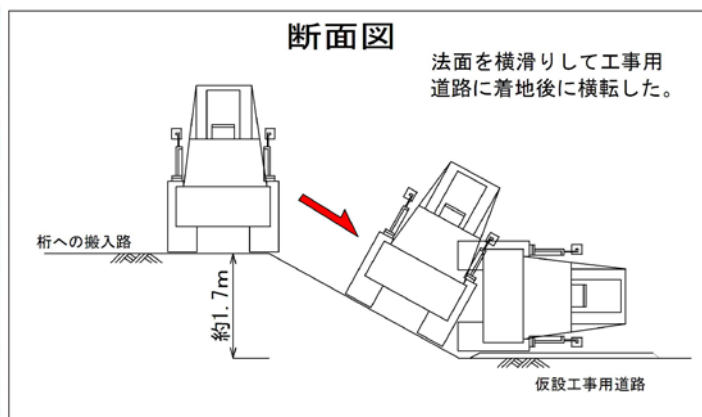
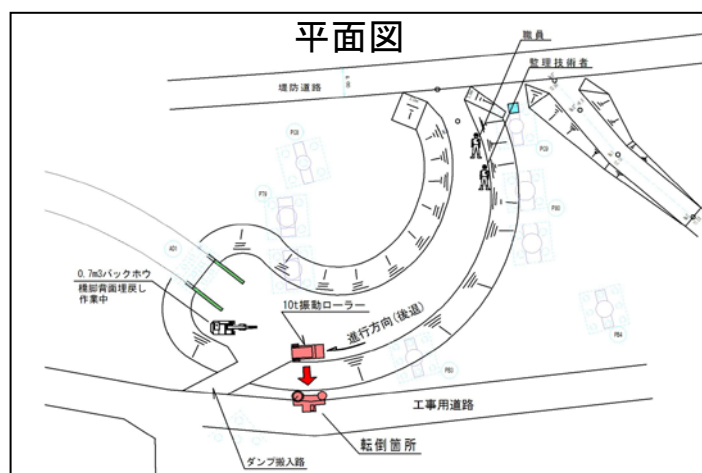
| 事故概要 | 工事用搬入路の盛土工事において、振動ローラにより路肩付近を転圧作業中、法面を横滑りし、着地した際に振動ローラが横転し、作業員が負傷したものの。 | | | | | | |

・工事用道路の盛土工事において、土砂の敷均しが完了した箇所から振動ローラにて転圧作業を行っていた。

・盛土端部（法肩）の転圧を行っていたところ、後退時に盛土端部（法肩）より後輪タイヤが外れ、法面を滑落し転倒、その際、運転手が右肩を挫傷したものの。

・誘導者を配置せず、法肩に接近して作業を行ったため。  
など

・誘導者の配置及び合図等誘導方法の確認。  
など

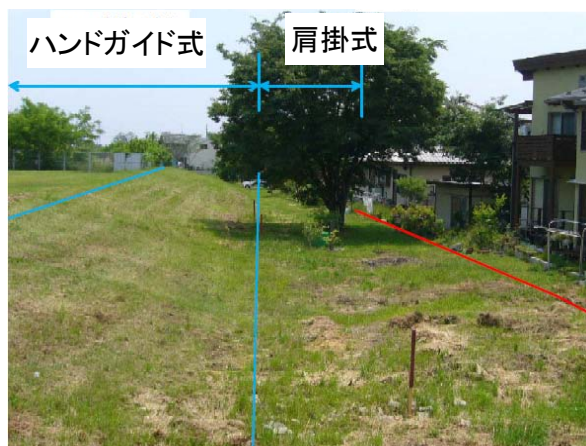
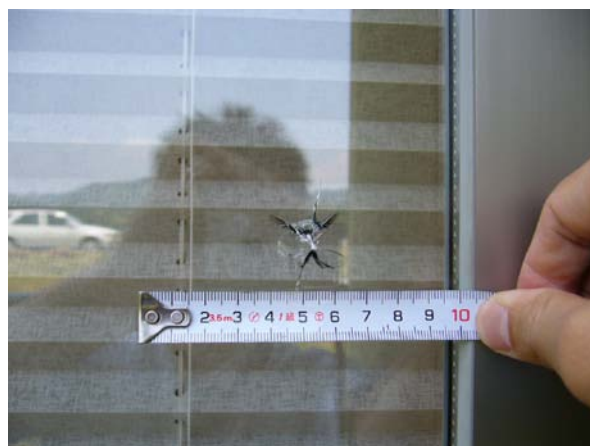
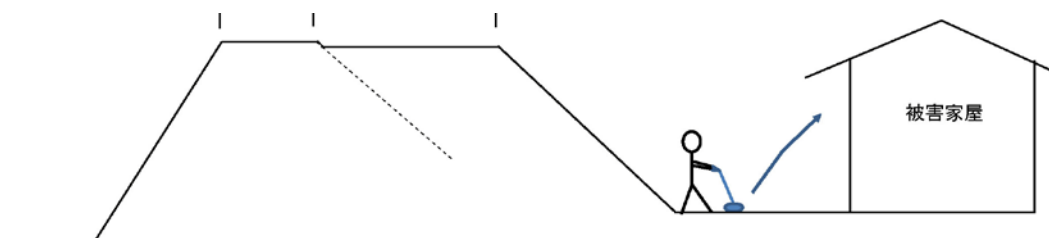
被災状況(窓ガラスヒビ)

| 事故概要 | 除草作業中、飛石により民家の窓ガラスを損傷させたもの。 | | | | | |

- ・肩掛式、ハンドガイド式除草機にて作業を実施していた。
- ・相手からの電話で発覚したが、作業中、飛石と思われる石は確認できなかった。
- ・肩掛式除草機の作業において、飛石防止の防護ネット等を実施していなかった。

- ・飛石に対する注意が不十分だったため。
- など

- ・飛散しないよう飛石対策を行う。
- ・日々の危険予知活動等にて飛び石に対する安全意識を向上させる。
- など

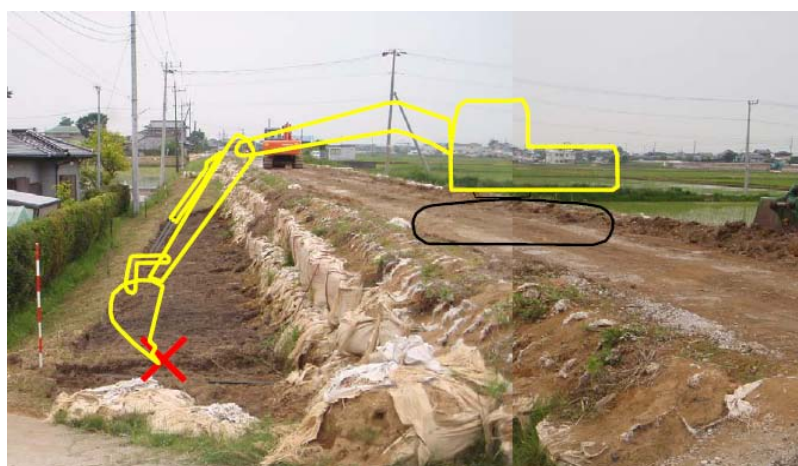
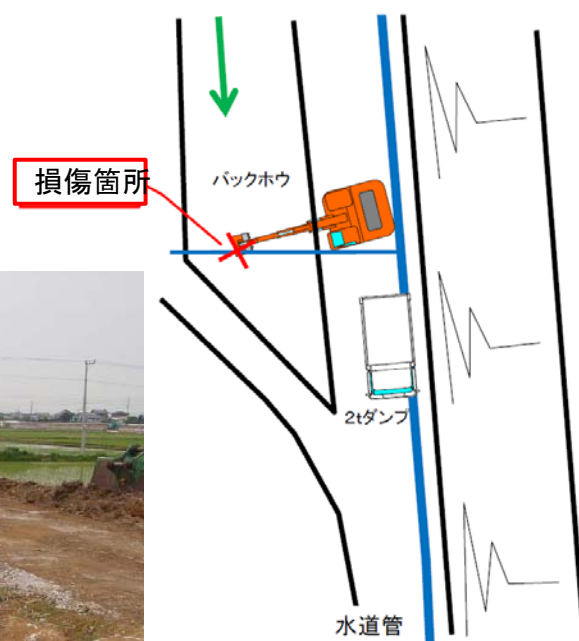
| 事故概要 | バックホウにて表土はぎ作業中に水道管を損傷させたもの。 | | | | | | |

- ・バックホウにて表土はぎ作業中に水道引き込み管を損傷させたもの。
- ・水道本管については発注図で確認していたが、引き込み管については、現地で民地側に止水栓が確認できるため、認識していたが、事前に図面の確認を行っていなかった。

- ・施工に先立ち、図面確認、試掘、目視確認を行っておらず、地下埋設物に対する注意が不十分だったため。  
など

- ・地下埋設物付近での作業については、埋設物の状況を十分に把握した上で施工を行う。  
など

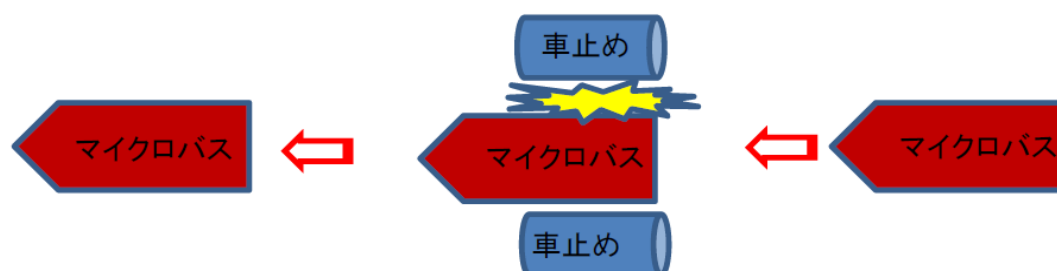
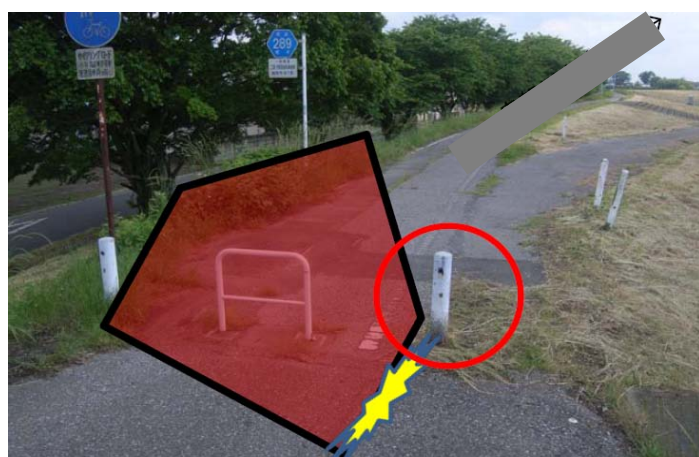
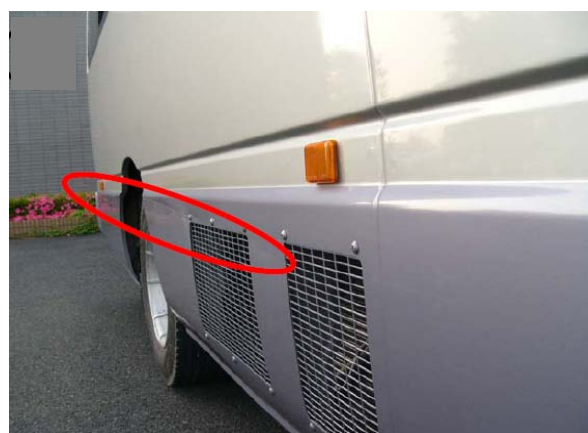
| 事故概要 | マイクロバスにて管内巡視中、右側側面を車止めに接触させたもの。 | | | | | | |

- ・堤防の合同巡視中で、河川管理用道路に設置された車止めの間を走行した際に、右側側面を車止めに接触させたもの。
- ・同乗の職員が降車し、左側の誘導を行い、運転手が右側（接触した側）の確認を行い走行。
- ・車止めと車体の感覚は片側10cm程度、豪雨のため視界は悪かった。

- ・運転手の右側側方確認不足によるもの。
- など

- ・車両安全運転教育の徹底。
- ・降車して支障物の確認、把握を行う。
- など
