関東地方河川堤防復旧技術等検討フォローアップ委員会  
及び統合物理探査検討会 合同委員会資料

## ○. 統合物理探査結果について

平成24年 7月 5日

国土交通省 関東地方整備局

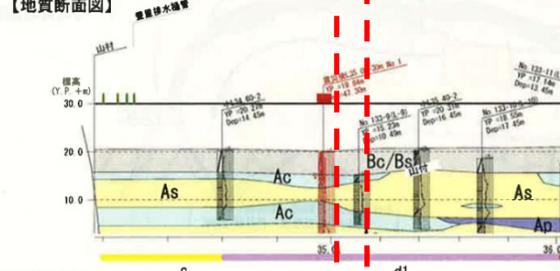
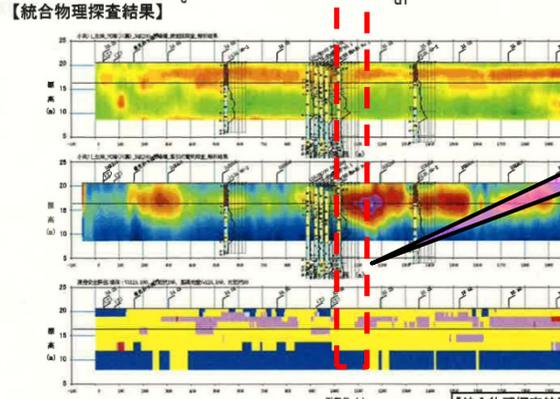
復旧工事完了後の調査であるため、緩い砂質土は確認されない。

緊急災の区間  
切り返し工事、天端亀裂充填を実施。

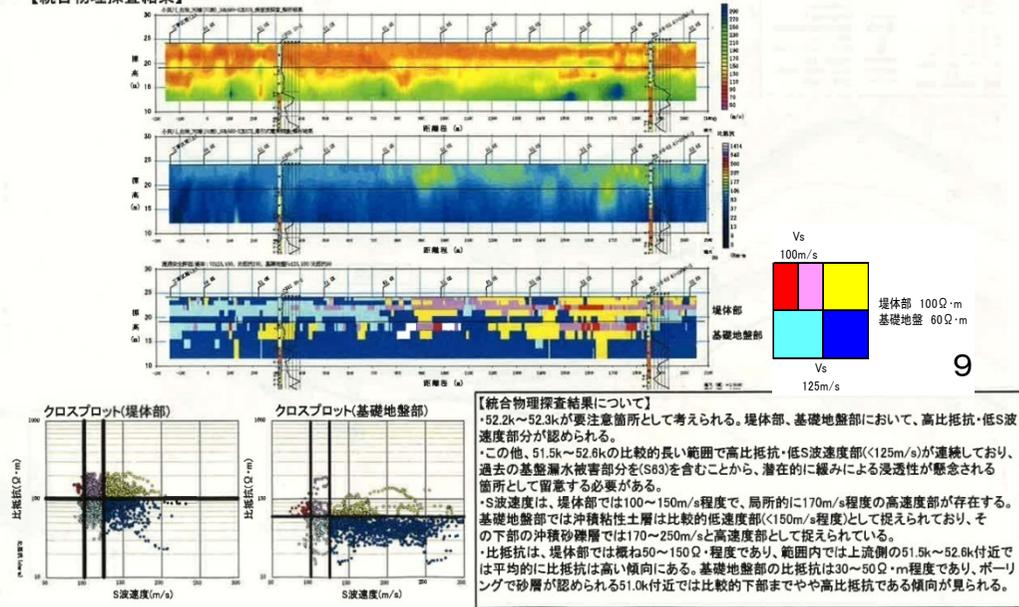
【統合物理探査結果】

【統合物理探査結果について】  
 ・52.2k~52.3kが要注意箇所として考えられる。堤体部、基礎地盤部において、高比抵抗・低S波速度部分が認められる。  
 ・この他、51.5k~52.6kの比較的長い範囲で高比抵抗・低S波速度部(<125m/s)が連続しており、過去の基礎漏水被害部分を(S83)を含むことから、潜在的に緩みによる浸透性が懸念される箇所として留意する必要がある。  
 ・S波速度は、堤体部では100~150m/s程度で、局所的に170m/s程度の高速度部が存在する。基礎地盤部では沖積粘性土層は比較的低速度部(<150m/s程度)として捉えられており、その下部の沖積砂礫層では170~250m/sと高速度部として捉えられている。  
 ・比抵抗は、堤体部では概ね50~150Ω程度であり、範囲内では上流側の51.5k~52.6k付近では平均的に比抵抗は高い傾向にある。基礎地盤部の比抵抗は30~50Ω程度であり、ボーリングで砂層が認められる51.0k付近では比較的下部までやや高比抵抗である傾向が見られる。

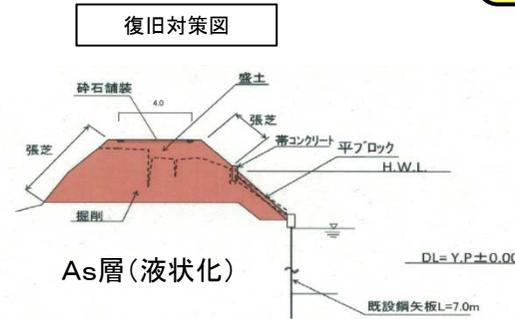
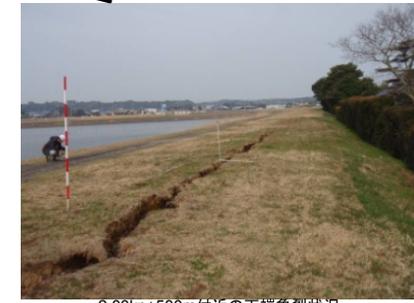
堤防縦断方向の亀裂  
切り直し工事、天端亀裂充填、アスファルト補修を実施。

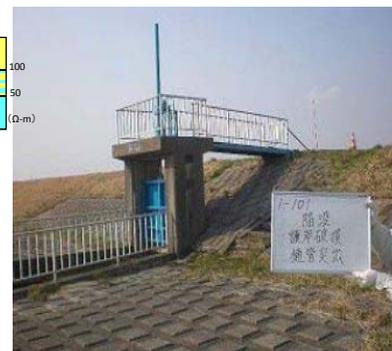
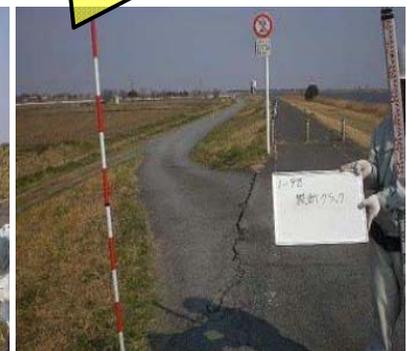
石神排水場周辺の被災状況

震災による被災が軽微な箇所(天端亀裂)について、堤体内の緩みがなかった。(探查結果と整合。)

小規模被災箇所(天端クラック)天端亀裂充填、アスファルト補修を実施。

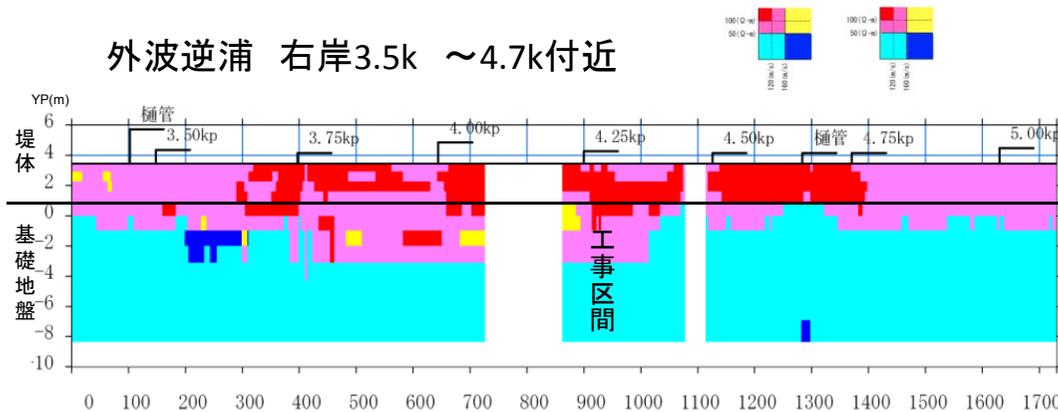
### 外波逆浦 右岸3.5k ~4.7k付近

堤体の透水係数:  $2.6 \times 10^{-6} \text{cm/s}$  (室内透水試験)

$3.2 \times 10^{-4} \text{cm/s}$  (室内透水試験)

基礎地盤の透水係数:

深度5.00~5.50m区間(シルト混じり細砂)

$4.8 \times 10^{-4} \text{cm/s}$  (現場透水試験:回復法)

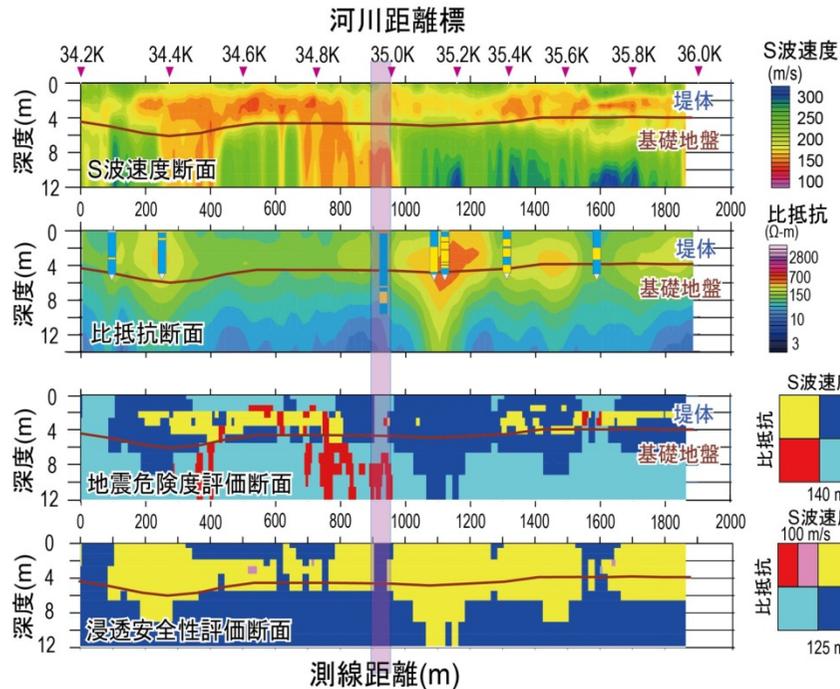
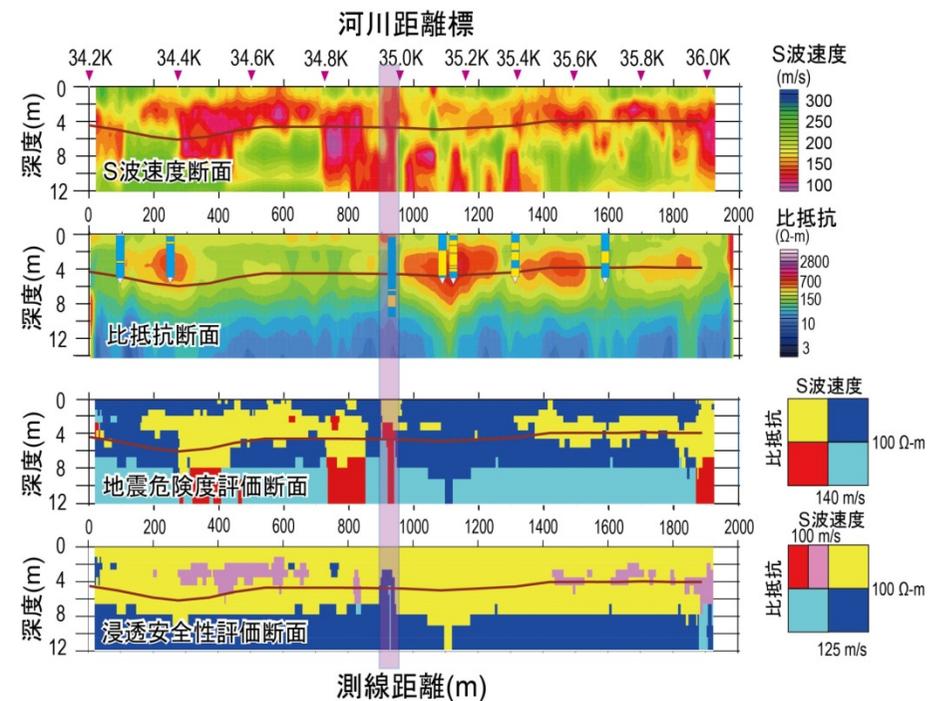
- 被災は35.0K-60m~35.0Kの約60mの区間.
- 川表のり肩から堤内地にかけて発生.
- 川表のり面では, のり面下部に開口クラック.
- 地震直後に緊急復旧工事として天端から約2.5mまでの堤体を切返し.
- 本格復旧では天端舗装と川裏に矢板設置. 川裏抑え盛土

- ### 地震前後における物性値分布の変化
- S波速度は堤体部も基礎地盤部も地震後に低下.
  - 比抵抗は基礎地盤部は変化せず. 堤体部は地震後に上昇.
  - 被災区間は地震前後でも平均S波速度, 平均比抵抗とも最も低い区間であることが判明.
  - 浸透に対する安全性は堤体部で全般的に低下したが, 危険と判定される区間はない.

- ### 緊急対策箇所の物性変化
- 被災・緊急対策箇所は表層(切返し)部で比抵抗上昇.
  - S波速度は緊急対策後も低下.
  - 地震危険度評価断面では基礎地盤部の危険度増大傾向. 堤体部も低下して連続.
  - 浸透に対する安全性は堤体上部のみ高比抵抗化によって変化.
