# 堤防点検の結果のお知らせ

## 堤防点検とは

# 対策箇所の補修の実施例

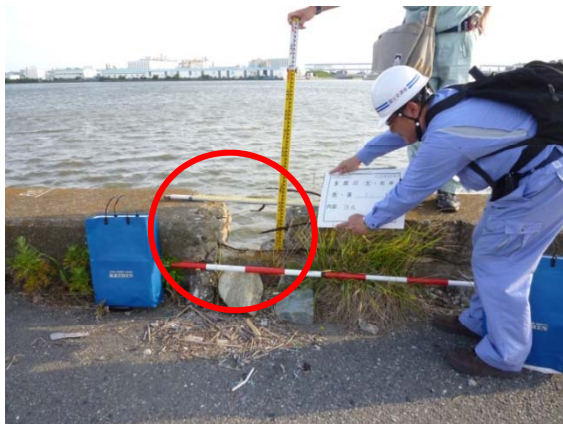
## 堤防護岸の破損箇所（多摩川左岸・大田区）

護岸の破損を確認。

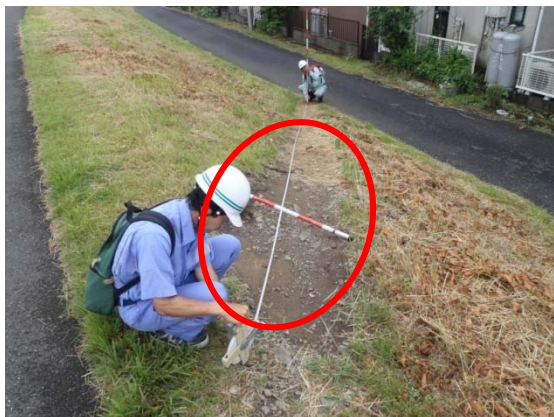
## 堤防の裏法面の踏み跡（裸地化）箇所（浅川右岸・日野市）

堤防法面の踏み跡を確認。

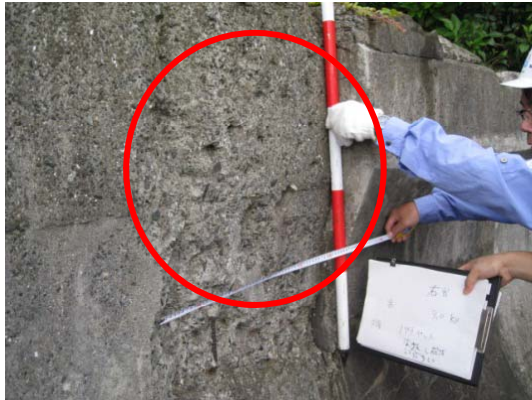
## 堤防護岸の破損箇所（鶴見川右岸・横浜市）

堤防護岸の表面が劣化して破損を確認。

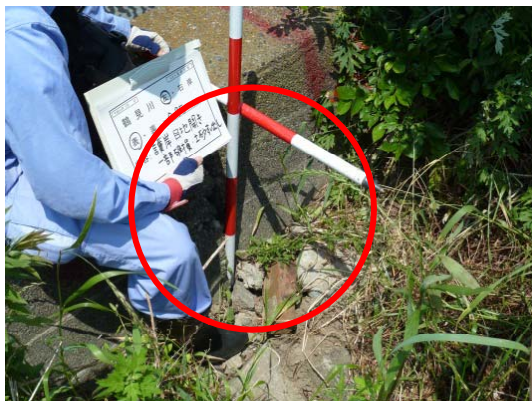
## 護岸裏側の土の吸い出し箇所（鶴見川左岸・横浜市）

護岸の裏側の土の吸い出しを確認。
