工事事故(速報)の情報提供について

【工事事故(速報)発生状況】 (H24.7.31現在)

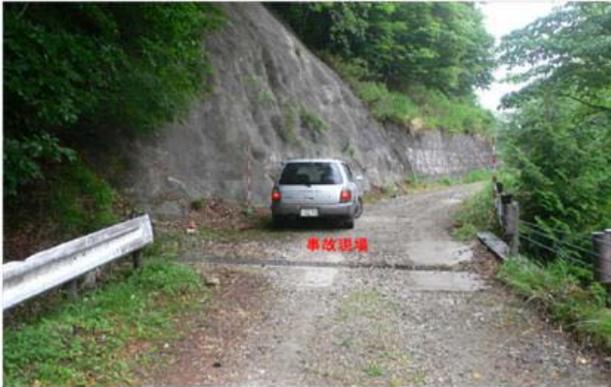
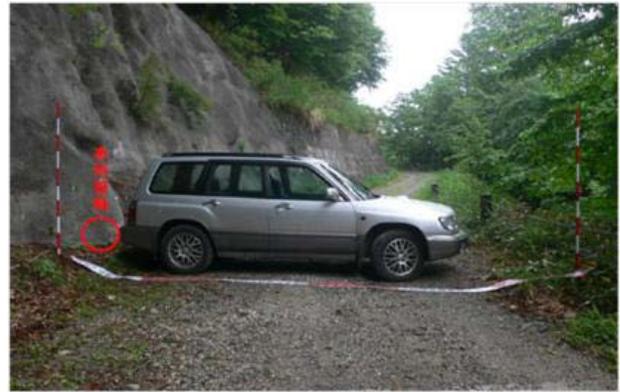
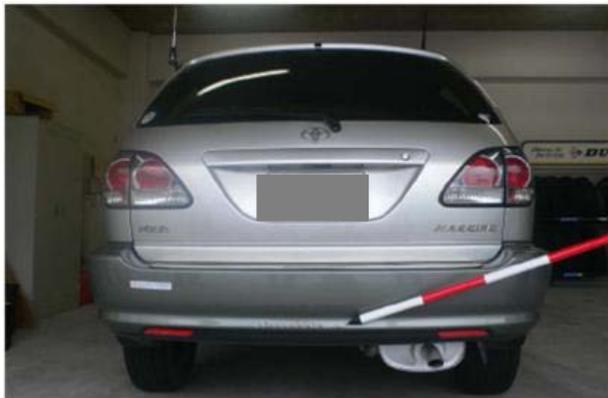
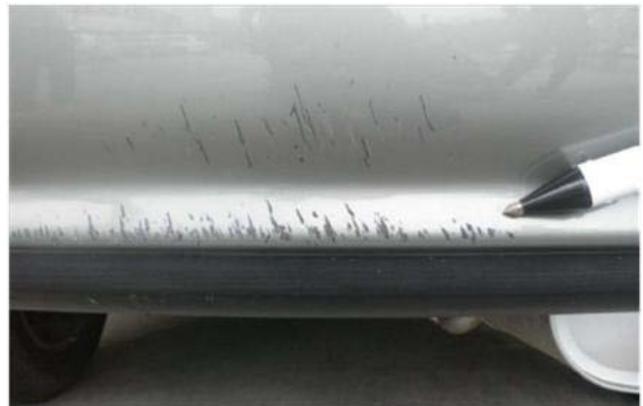
車両損傷状況

発生日時	平成 24 年 7 月 5 日 (木) 14 時 30 分				天候	曇
工事情報	河川系事務所 役務					
被災の状況	性別	年齢	職種	被災の程度		
	-	-	-	官用車後部バンパー損傷		
事故概要	方向転換の際に、林道山側のモルタル吹きつけに接触し、官用車後部バンパーを損傷させたもの。					
	公衆損害事故-その他公衆損害

- ・職員の下車後、次の工程に備え、方向転換場所を探したところ、下車場所から100m先に少し広い場所があったため、そこまで移動し方向転換を行った。
- ・3回切り返したところ、バックしすぎて林道山側のモルタル吹きつけに接触したもの。

- ・運転手の後方確認不足によるもの。
など

- ・車両安全運転教育の徹底。
- ・周辺構造物への注意、確認を行う。
など

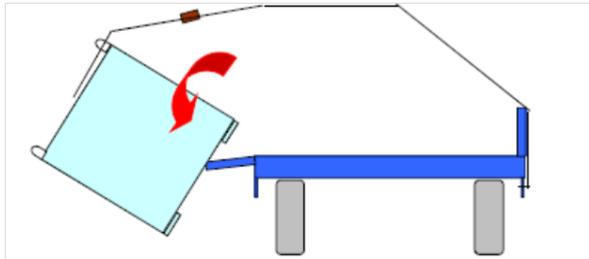
コンテナ落下状況(推定)

発生日時	平成 24 年 7 月 11 日 (水) 10 時 10 分			天候	晴
工事情報	道路系事務所 一般土木工事				
被災の状況	性別	年齢	職種	被災の程度	
	男	-	通行者	左腕上腕部打撲と創傷、国道(県管理)全面通行止め7時間以上)	
事故概要	薬液が入った容器を運搬中に落下させ、薬液が車道部に漏出し、路上で固化した薬液でバイクがスリップ、その運転者が転倒、負傷させたもの。 公衆損害事故-その他 公衆損害事故

- ・トンネル掘削の補助工法として使用する薬液注入材が入ったコンテナをユニック車で運搬。道路のカーブを曲がる際にコンテナが荷台から落下して、薬液が車道部に漏出。
- ・漏出した薬液が固化、走行してきたバイクがスリップして転倒、負傷させたもの。
- ・11時頃に全面通行止め、その後道路の清掃を実施。18時から全面通行止めを解除、片側交通でアスファルト切削工事を行い、23時45分には全面開放となった。(オーバーレイ工事は、後日実施)。

- ・積荷の固縛が不十分であったため。

- ・積荷の構造、内容物の特性に応じて、確実な固縛を行うこと。
など

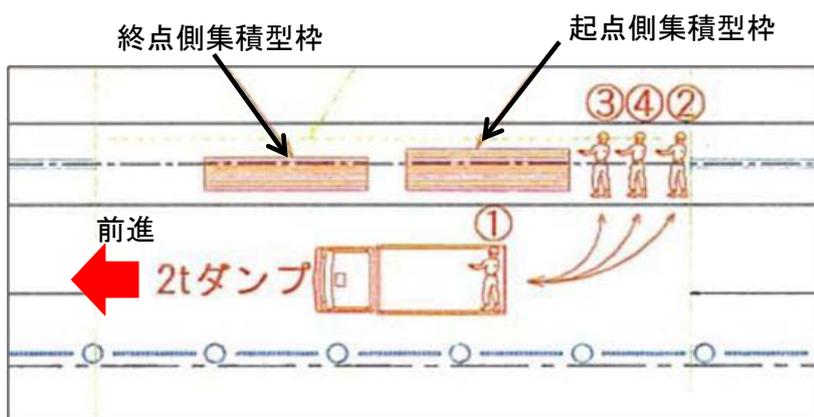
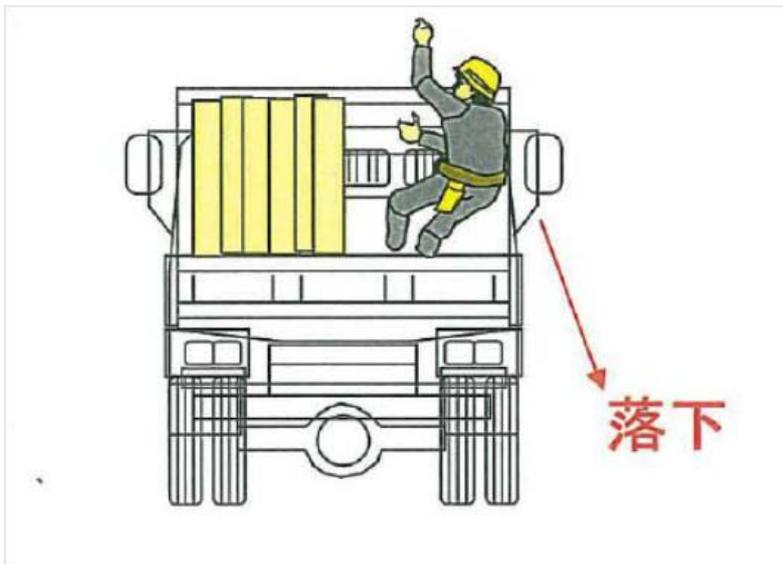
発生日時	平成 24 年 7 月 11 日 (水)			16 時 35 分	天候	晴
工事情報	道路系事務所 維持修繕工事					
被災の状況	性別	年齢	職種	被災の程度		
	男	62	普通作業員	脳震盪、全身打撲		
事故概要	資材(型枠)積み込み中の作業員が、トラックの荷台から落下し、負傷したものと。					
工事関係者事故-その他 工事関係者事故

・中央分離帯側縁石の型枠解体作業において、解体した型枠を2カ所に集積。

・1カ所目(起点側)の積み込み終了後、次の集積箇所(終点側)に移動する際に、ダンプを前進させたところ、荷台上にいた作業員が路面上に転倒したものの。

・作業手順書(リスクアセスメントを含む)において、転落を予想し、荷台に人を乗車させたまま車両等を移動させないこととなっていたが、事故の際には、乗ったまま移動を行おうとしていた。

・作業手順所で決められていた移動方法を守らず、荷台に人を乗車させたまま車両の移動をおこなったため。

・安全上の注意及び指示事項について作業員に周知・徹底をおこなう。
など

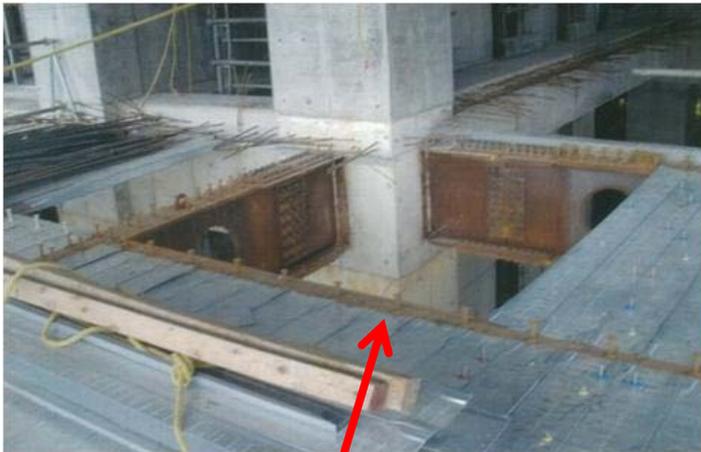
2階床開口部状況

発生日時	平成 24 年 7 月 12 日 (木)			13 時 50 分	天候	曇
工事情報	営繕系事務所 建築工事					
被災の状況	性別	年齢	職種	被災の程度		
	男	31	とび工	鼻部切創、額切創		
事故概要	2階開口部付近でシート養生を取り付け中に、フラットデッキにつまづきバランスをくずし、1階床へ転落し、負傷したものの。					
	工事関係者事故-墜落

- ・ 足場解体直後で安全設備が設置されていない状態の開口部付近でつまづき、バランスをくずして1階床へ転落し負傷したものの。

- ・ 現場において作業手順を変更しており、開口部に先行設置を予定していた安全設備（ネット）が設置されていなかった。また、開口をフラットデッキにて塞いだ後にブルーシート床養生を行う予定が、塞がないままの作業となっていた。

- ・現場において作業手順を変更し、転落防止措置が行われていなかったため。
など

- ・決められた作業手順どおりに作業するよう作業員に周知・徹底する。
- ・転落防止の安全教育の徹底。
など

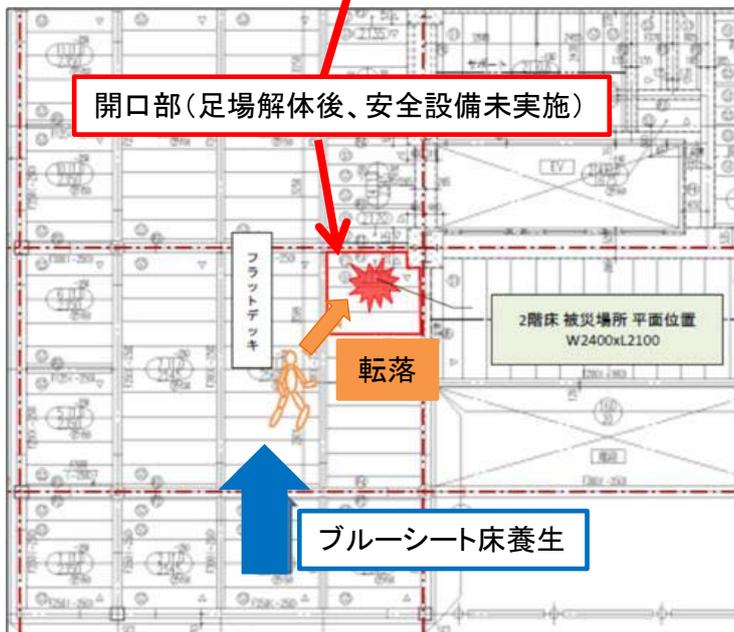
2階平面状況

- ・ 2階において降雨対策等のためのブルーシート床養生を行っていた。

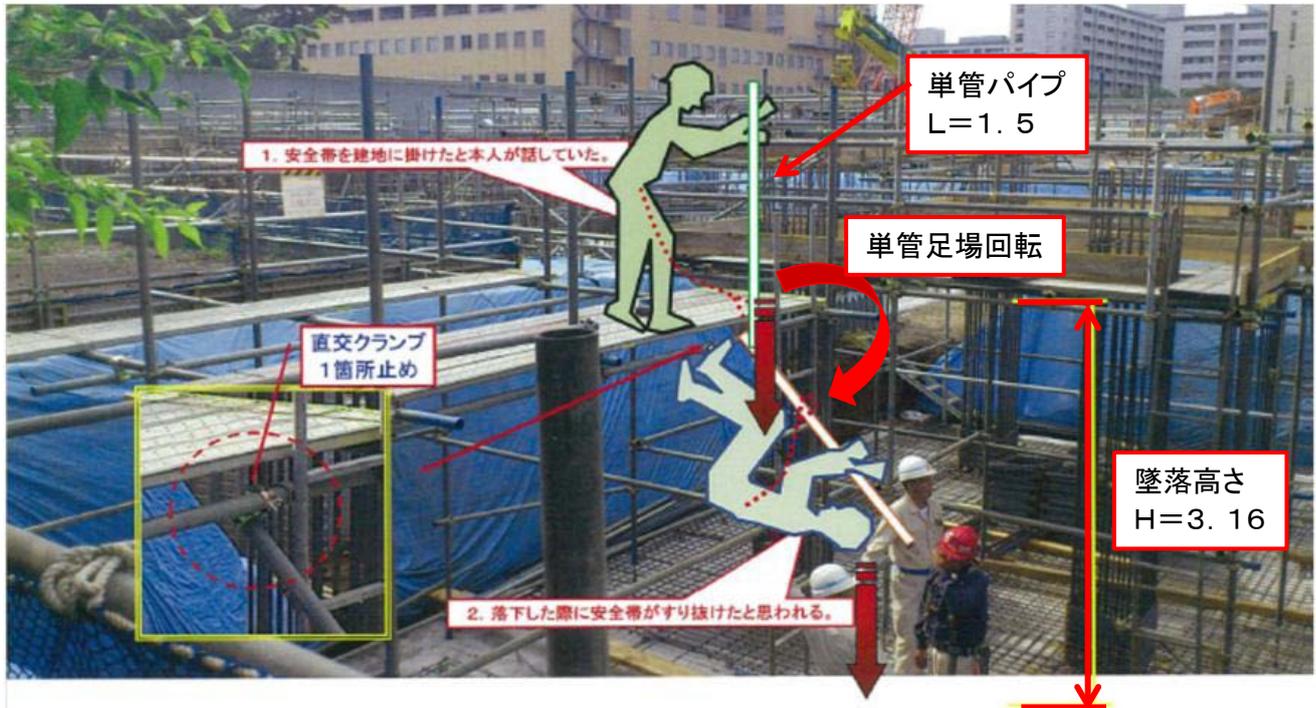
発生日時	平成 24 年 7 月 13 日 (金)			8 時 50 分	天候	晴
工事情報	営繕系事務所 建築工事					
被災の状況	性別	年齢	職種	被災の程度		
	男	59	とび工	脳挫傷、肋骨骨折		
事故概要	鉄筋足場施工(足場盛り換え作業)中に、鉄筋足場から約3m程度落下し負傷したもの。					
	工事関係者事故-墜落

- ・当日に鉄筋工からの申し入れにより、予定外の鉄筋足場盛替鉄筋足場の盛り換え作業を実施。作業は口答による指示となっていた。(作業手順書未作成)
- ・事故発生時は、手すり及び幅木の解体を実施。安全帯を単管足場の縦地に掛けていたため、手すりを解体したことにより安全帯を掛けていた単管足場が回転する不安定な状態であった。
- ・何らかの原因で3.16m下に転落、安全帯を掛けていた単管足場が回転したため、安全帯が有効に機能しなかった。

- ・安全帯が適切に使用されていなかったため。
- ・作業手順書が作成されておらず、墜落に対する注意喚起が不十分だった。

- ・転落防止の安全教育の徹底。
 - ・墜落に対する注意喚起を含めた作業手順書を作成し、作業員に周知・徹底する。
- など

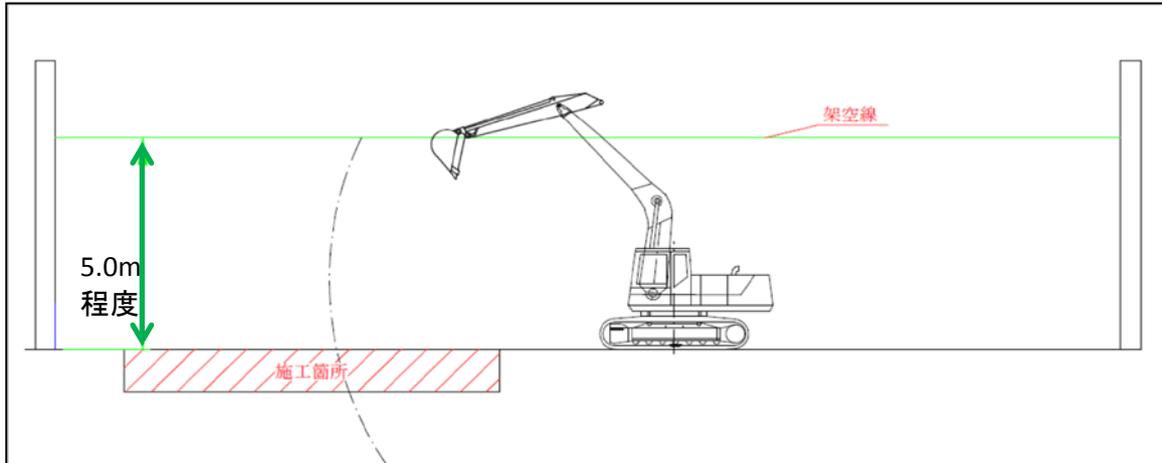
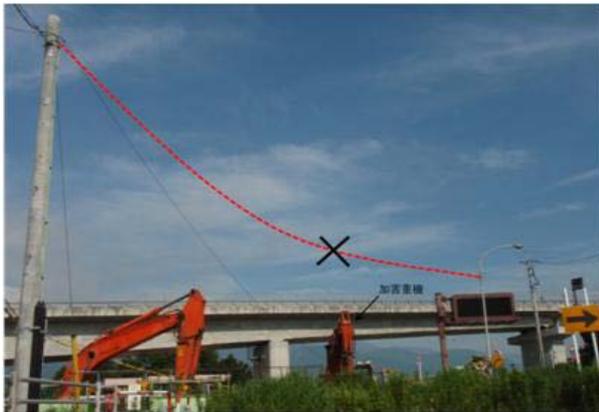
発生日時	平成 24 年 7 月 18 日 (水)			7 時 40 分	天候	晴
工事情報	道路系事務所 一般土木工事					
被災の状況	性別	年齢	職種	被災の程度		
	-	-	-	情報電光板架空線切断		
事故概要	コンクリート構造物撤去のため、バックホウを稼働しようとしてアームをあげた際、情報電光板の架空線と接触し、切断させたもの。					
	公衆損害事故-架空線・標識等の損傷

・ホテル跡地のコンクリート構造物撤去のため、バックホウを稼働しようとしてアームをあげた際、情報電光板の架空線と接触し、切断させたもの。

・架空線に対する防護カバー、看板等保安措置は未実施。

・工事着手前に現地確認を行った時 (H23.11月頃) から、架空線の位置が変わっていたが、気がつかなかった。(本工事で現地確認後、他の近接工事で支障となったため、架空線を移設していた。)

- ・架空線に対する注意喚起が不十分であった。
- ・作業前の確認が実施されていなかった。

- ・架空線の近接箇所における作業前の確認、作業時の安全管理を周知・徹底する。
- など

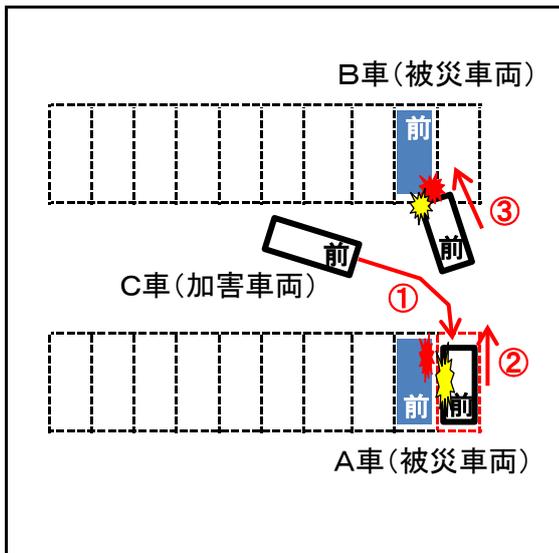
事故発生状況平面図

・園内作業員の送迎を終え、公園事務所駐車場に入り、作業員を下車させた後、車庫入れを実施

①右折して駐車しようとしたところ、Cの右サイド前方部とAの左サイド後部が接触

②Cを切り返し、真っ直ぐにして、後退したところ、Cの右サイド全体とAの左サイド後部を接触

③Cをさらに後退させたところ、Cの右後部角とBの左前部角を接触

・当日は雨のため視界が悪かった

・運転手の前方、後方、側方確認不足によるもの。
など

・車両安全運転教育の徹底。
・周辺駐車車両への注意、確認を行う。
など

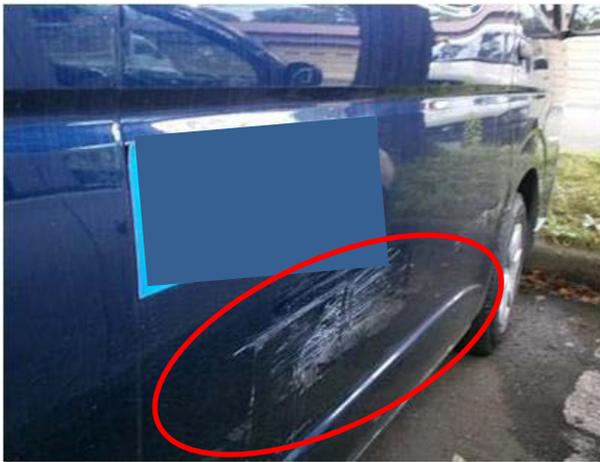
C車 (加害車両) 損傷状況

発生日時	平成 24 年 7 月 22 日 (日) 19 時 30 分			天候	雨
工事情報	公園系事務所 業務				
被災の状況	性別	年齢	職種	被災の程度	
	-	-	-	車両3台 車体のへこみ、擦り傷	
事故概要	業務において園内作業員を送迎作業後、駐車場において駐車中、他業務委託の駐車車両2台にぶつかり、損傷させたもの。 公衆損害事故-第三者の負傷・第三者車両に対する損害

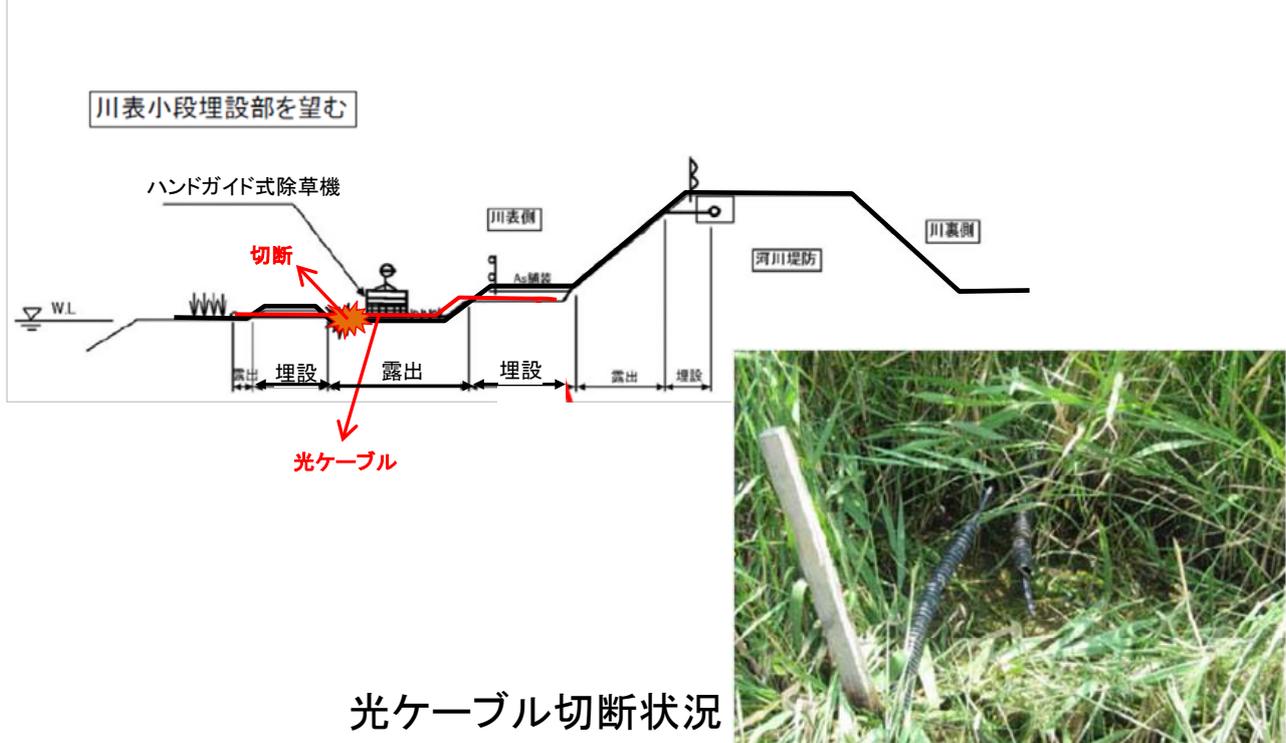
発生日時	平成 24 年 7 月 26 日 (木)			11 時 30 分	天候	晴
工事情報	河川系事務所 維持修繕工事					
被災の状況	性別	年齢	職種	被災の程度		
	-	-	-	光ケーブル切断		
事故概要	除草作業中に光ケーブルをハンドガイド式草刈り機にて切断した。光ケーブルは災害復旧工事により切りまわし露出していたもの。					
	公衆損害事故-その他 公衆損害事故

- ・ハンドガイド式を使用し除草作業を実施。
- ・光ケーブルは災害復旧工事(別工事)で露出配管されたもの。
- ・元請は露出ケーブルがあることを確認し、下請と共に事前確認し、注意喚起を行っていた。
- ・障害物に関する目印は光ケーブル所有者が実施。
- ・事前確認から一ヶ月後の作業のため、事前確認時から草が伸びており、目印、光ケーブルが目視できない状態となっていた。

- ・作業前に支障物の確認を行わず作業を行ったため。
- など

- ・支障物の位置を確認し、作業員に分かりやすい目印等を設置するなど作業員への周知・徹底を行う。
- ・支障物付近の作業については事前に養生を行う。 など

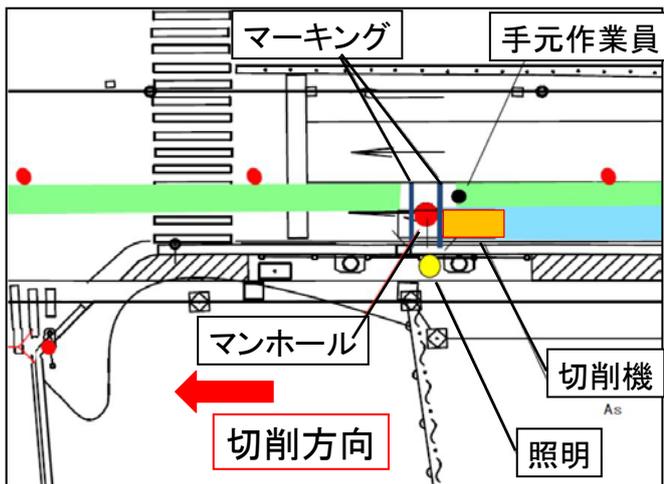
切削状況平面図

・車線復員3.5mの切削を2回に分けて実施。

・マンホール前にはマーキングを行い、手元作業員が手前で止める合図を切削機オペレータに行うこととなっていた。

・1回目切削時(左図緑着色)はマンホール前で切削機を止めて避けて施工したが、2回目(左図青着色)は手元作業員がマンホールギリギリまで接触させても大丈夫だろうと思い込み、接触させてしまった。

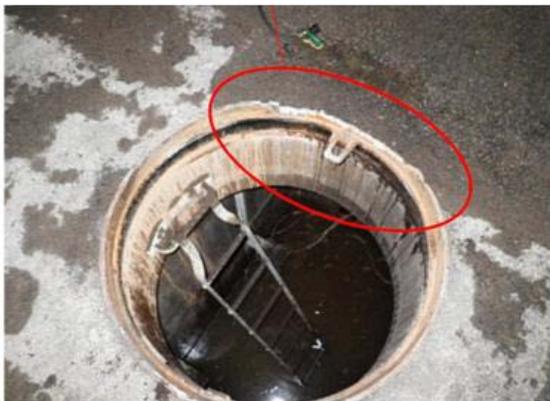
マンホール受枠損傷状況

発生日時	平成 24 年 7 月 27 日 (金) 0 時 0 分			天候	晴
工事情報	道路系事務所 アスファルト舗装工事				
被災の状況	性別	年齢	職種	被災の程度	
	-	-	-	マンホール蓋、受枠損傷	
事故概要	路面切削時に情報管路特殊部のマンホール蓋を損傷させたもの。				
	公衆損害事故-その他公衆損害

・支障物付近での切削について安全対策が不十分であったため。
など

・支障物付近での切削における安全管理をふまえた作業方法を作業員に周知・徹底する。

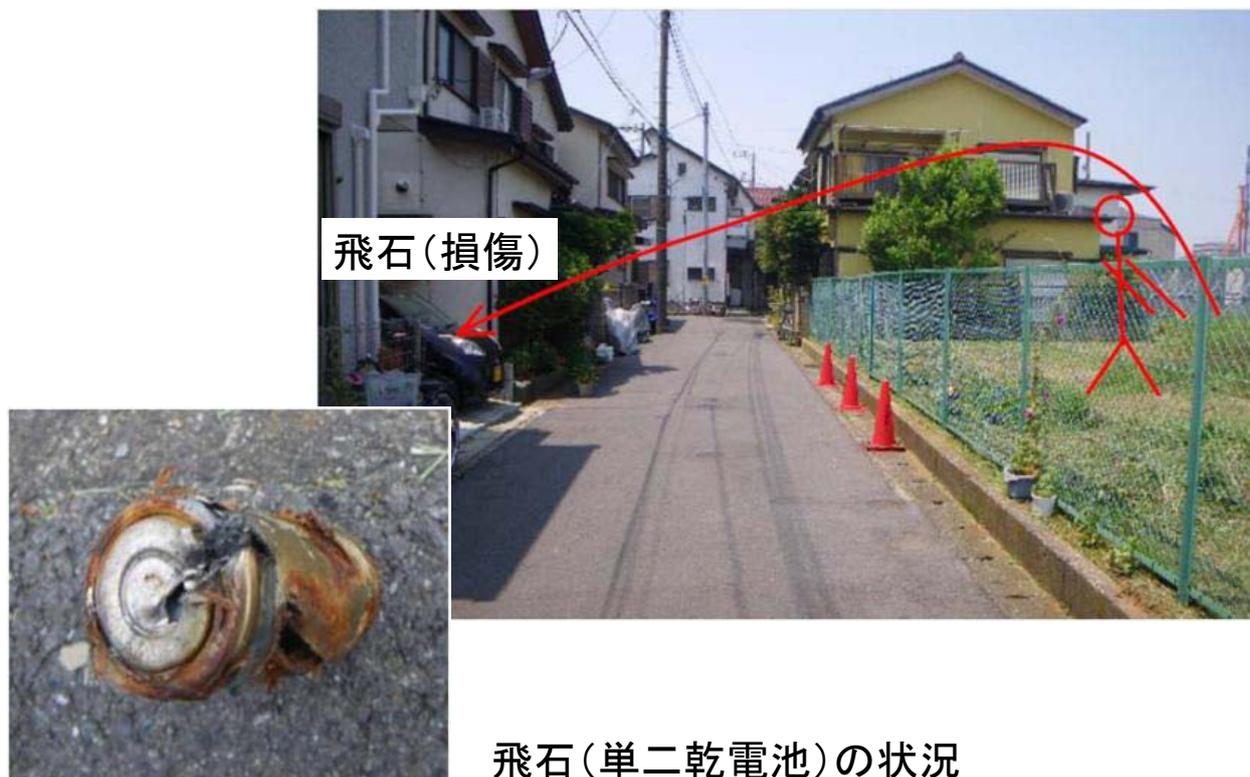
発生日時	平成 24 年 7 月 27 日 (金) 10 時 30 分				天候	晴
工事情報	道路系事務所 造園工事					
被災の状況	性別	年齢	職種	被災の程度		
	-	-	-	車両ボンネット損傷		
事故概要	肩掛け式除草機で除草中、飛石(単二乾電池)により駐車車両を損傷させたもの。					
	公衆損害事故-第三者の負傷・第三者車両に対する損害

- ・肩掛け式除草機を使用し除草作業を実施。
- ・外周フェンス沿いは飛散防止ネットを使用していたが、事故発生場所のフェンス内においては、使用してなかった。
- ・飛石(単二乾電池)は草刈り機の刃で削られた新しい跡があった。

- ・飛散防止対策が実施されていなかったため。
など

- ・飛散しないよう飛石対策を行う。(飛散防止ネットの使用 など)
- ・日々の危険予知活動等にて飛石に対
