# 工事事務(速報)の情報提供について

【工事事務(速報)発生状況】 (H24.9.30現在)

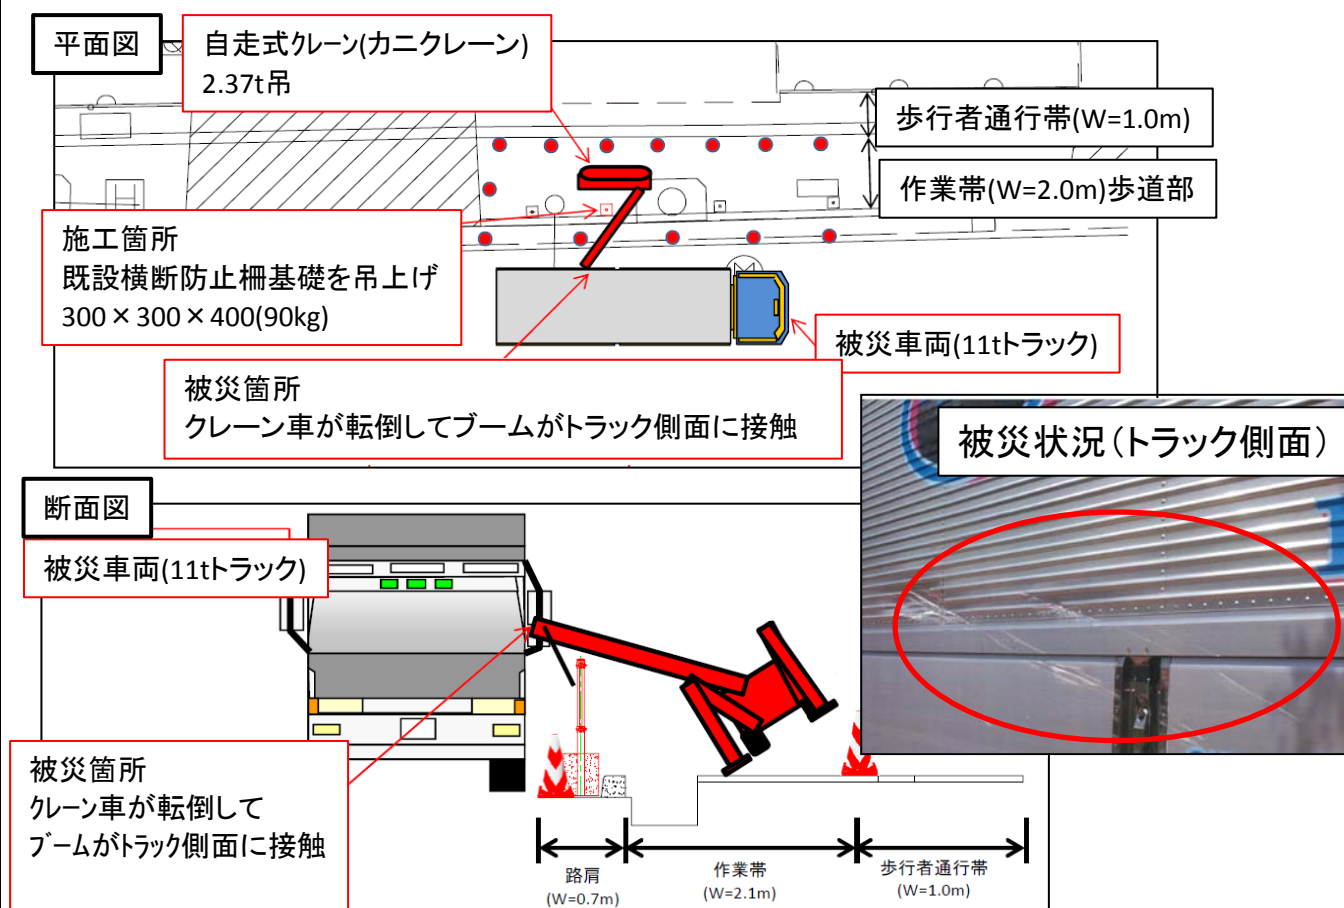
| 事故概要 | 横断補防止柵の撤去作業中に、ミニクローラークレーンが車道側に転倒し、走行していた大型トラックに接触して車両を損傷させてしまったもの。 | | | | | | |

- ・歩道を規制して、横断補防止柵の撤去作業を自走式クレーンで実施。
- ・既設横断防止柵基礎を吊上げて旋回する際、クレーン車がバランスを崩して転倒。
- ・ブームが、走行していた大型トラック側面に接触し、車両を損傷させたもの。
- ・当初は人力作業を計画していたが、クレーン作業に変更。変更後の作業手順書が作成されておらず、また、変更施工計画書も未提出であった。
- ・作業帯が狭かったため、アウトリガを規定どおり張り出していなかった。

- ・作業手順書が作成されておらず、作業方法が作業員に周知・徹底されていなかったため。
- ・機械性能の確認を行わなかったため。

- ・現場条件や転倒防止を考慮した具体的な作業手順書を作成し、作業員に周知徹底を行う。
- ・現場条件にあった機械の選定及び施工方法を検討する。 など

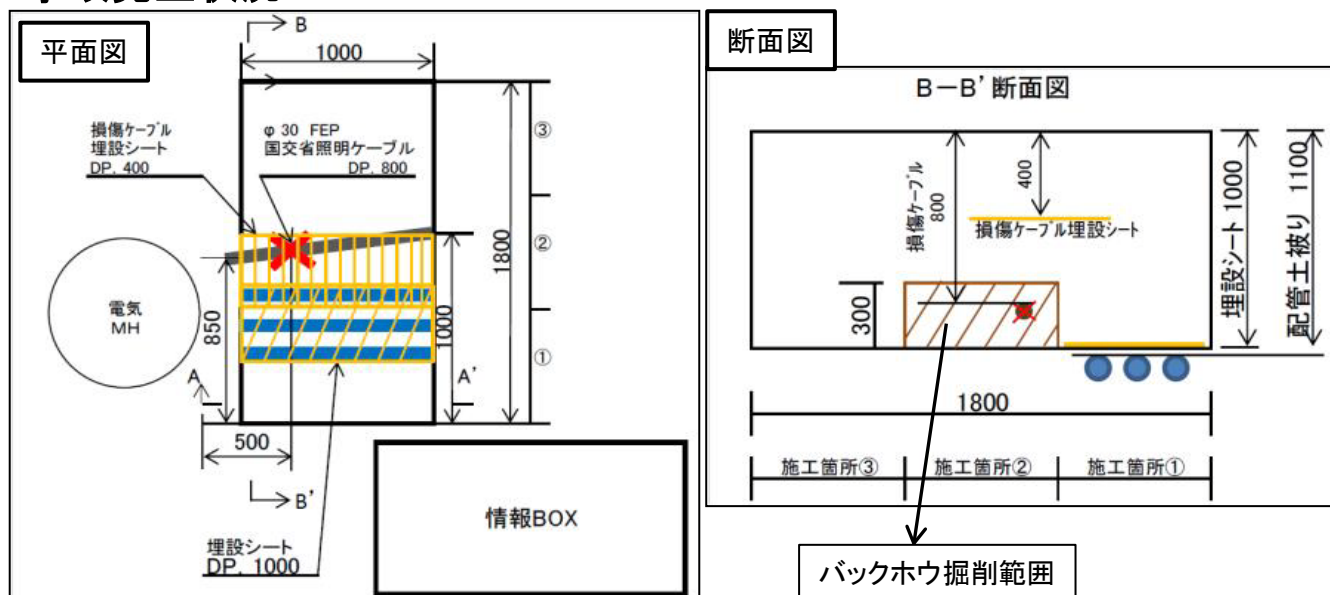
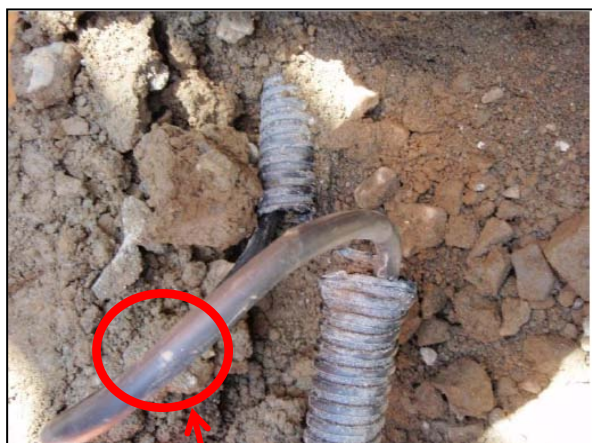
道路照明灯電源ケーブル損傷状況

- (1) MHで配管の取り付け位置(深さ、方向)を確認し事前マーキングを実施。
- (2) 断面図①②③の範囲を手堀り掘削し、GL-400の位置に埋設シートを確認。
- (3) ①③の範囲を手堀でGL-1000まで掘削して埋設シート確認。
- (4) ②の範囲はGL-700まで手堀り掘削。
- (5) ②のH=300の箇所には配管が無いと思い込みバックホウで掘削を行い管路を損傷させた。

・計画書で管の近接箇所では人力にて掘削となっていたが行われていなかった。

- ・埋設物近接箇所での掘削に対する安全対策不足によるもの。
- など

- ・埋設物付近での作業については埋設物の状況を十分に把握した上で施工を行う。
- ・埋設物近接箇所では、不用意に重機を用いて作業をしない。 など

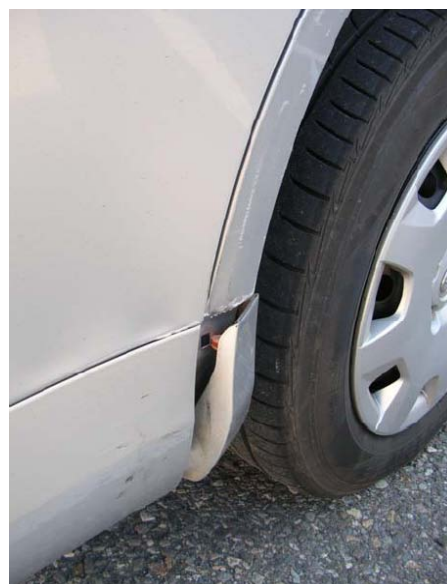
車両損傷状況

- ・店舗駐車場から、道路に出ようとしたところ、車両前方に自転車が接近し、自転車に気を取られ、左側の確認を怠ったため、駐車場内の鋼製車止めに官用車の左側後輪フェンダーをこすり、損傷させたもの。
- ・車止めの修理は、相手方に確認した結果、不要とのこと。

- ・運転手の左後方確認不足によるもの。

- ・車両安全運転教育の徹底。
- ・周辺構造物等への注意、確認を行う。  
など

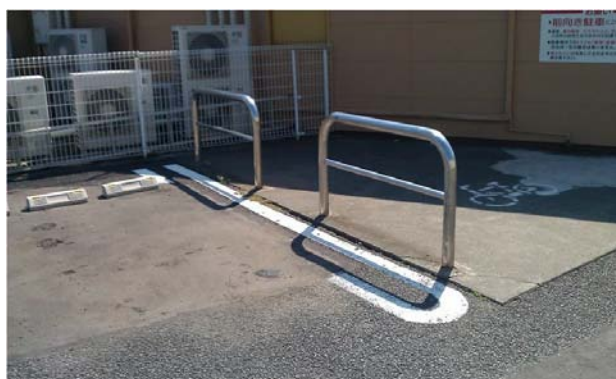
事故発生現場状況(鋼製車止め)

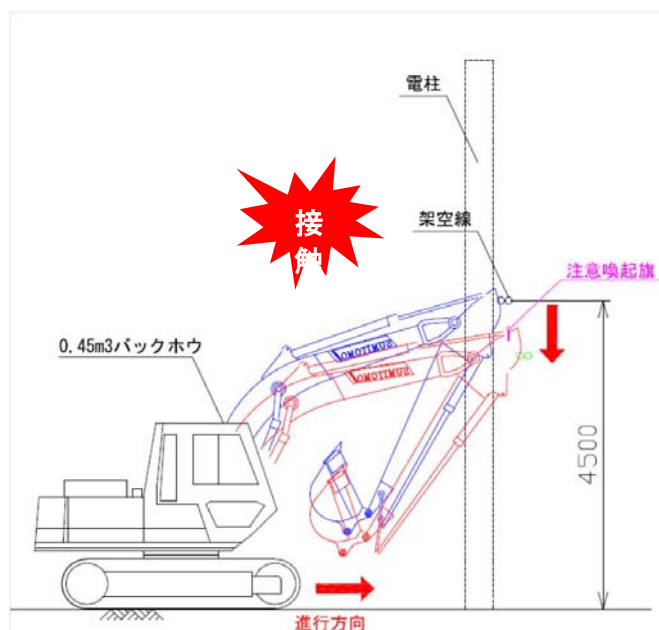
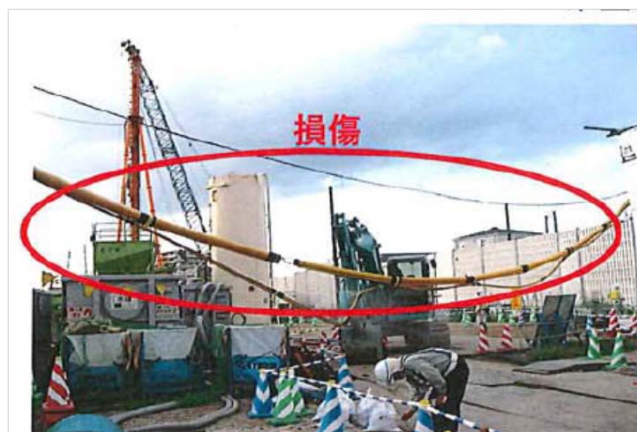
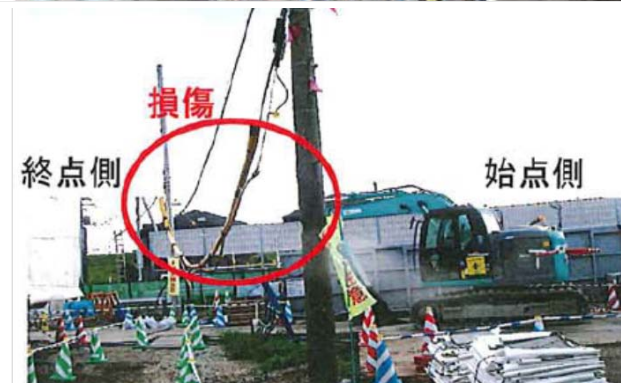
| 事故概要 | 土砂の採取後、バックホウを移動中、アームが架空線に触れたため、アームをさらにさげたところ、架空線がアームに引っ張られ、損傷させたもの。 | | | | | | |

- ・移動の際、バックホウのアームはたたんでいたが、アームが下げきれていなかった。
- ・架空線への対策として、防護管、高さ明示の三角旗、注意喚起看板を設置。新規入場者教育時、KYなどで架空線に関する安全教育を実施していた。
- ・誘導員は配置されていたが、事故発生時は誘導員の誘導無しで移動したもの。
- ・NTT: 2本断線、2世帯で断線を確認  
ケーブルテレビ: 損傷無し

- ・誘導員が配置されていなかったため。
- ・架空線に対する注意喚起が不十分だったため。 など

- ・架空線に対する注意喚起を徹底する。
- ・架空線の付近で作業を行う際は誘導員を配置する。 など

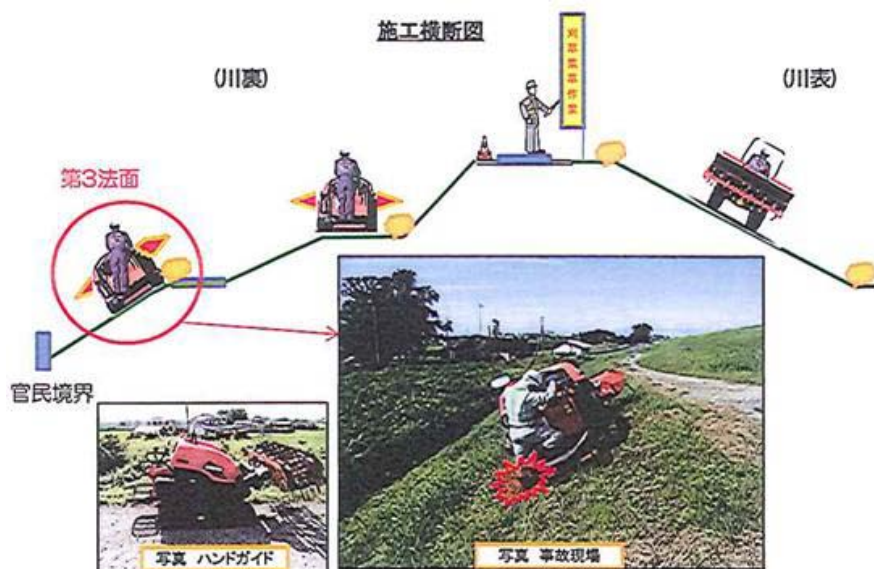
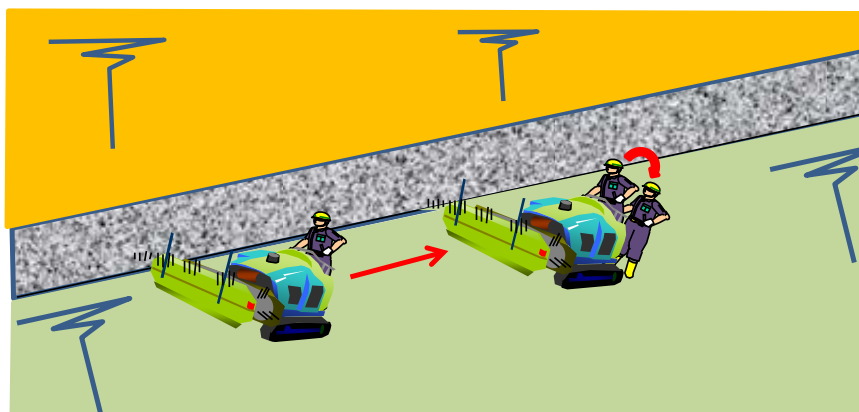
| 事故概要 | ハンドガイドを後退させ向きを変えた直後、ステップから左足を踏み外してしまい、キャタピラと地面に左足を膝下まで挟まれ、負傷したもの。 | | | | | | |

作業員の胴体がステップに残っていたため、被災時に安全装置が機能しなかった。

・ハンドガイドによる刈草集草作業中、進行方向の法面が急勾配になったことから、操縦していた作業員がハンドガイドを後退させ向きを変えようとした。

・直後に、ステップから左足を踏み外してしまい、ハンドガイドのキャタピラと地面に左足が挟まれたもの。

・挟まれた後、被災者自ら操作レバーを操作し、前進ギアを入れ、安全装置が作動し、停止した。

・作業手順書において肩掛式と機械式(ハンドガイド)の施工範囲の区別をすることとなっていたが、周知徹底されておらず、現地にも目印等が設置されていなかった。

・ハンドガイドの施工範囲が明確にされておらず、作業方法が作業員に周知・徹底されていたなかったため。 など

・現場条件を考慮した具体的な作業手順書を作成し、作業員に周知徹底を行う。 など

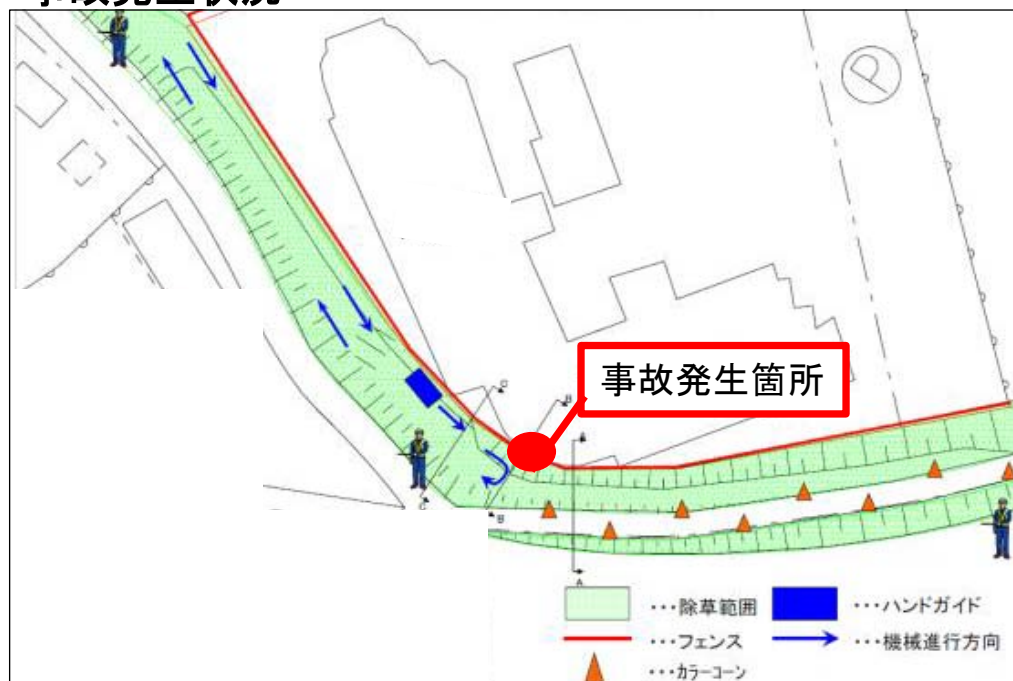
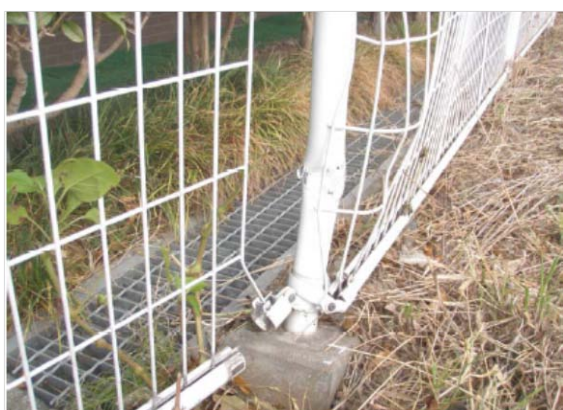
フェンス損傷状況

- ・堤防をハンドガイド式除草機で除草中、ハンドガイドの方向転換時に沿道マンションのフェンスにぶつかり、損傷させたもの。
- ・障害物周りはあらかじめ肩掛けにて除草しておくこととなっていたが、フェンスが見えることから不要と判断し、ハンドガイドで除草後、肩掛けにて除草を実施。
- ・沿道マンションからの連絡で発覚したもの。

- ・支障物損傷防止のための作業方法や安全管理の周知不足によるもの。

- ・支障物付近での作業方法について作業員に周知・徹底を行う。
- ・支障物に対する安全教育の徹底。  
など

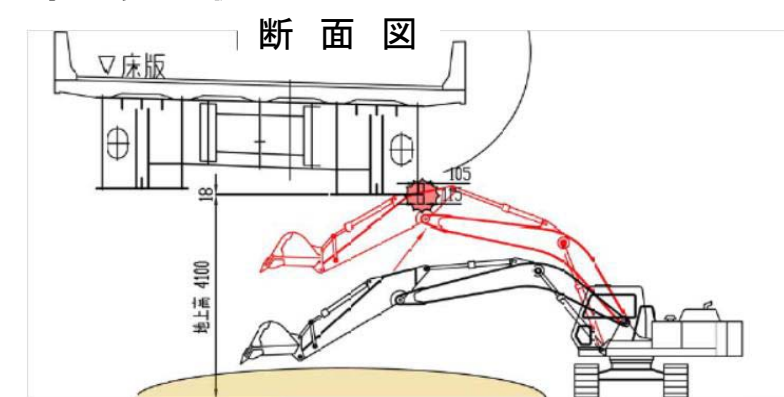
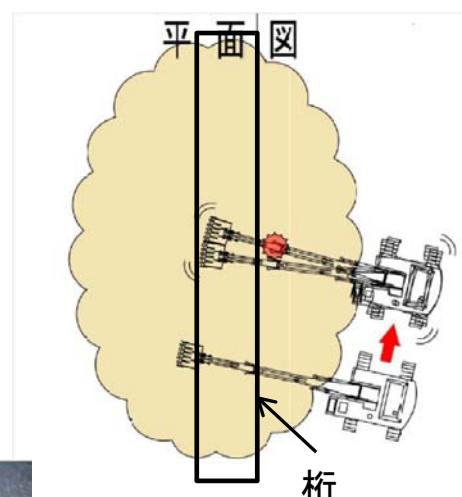
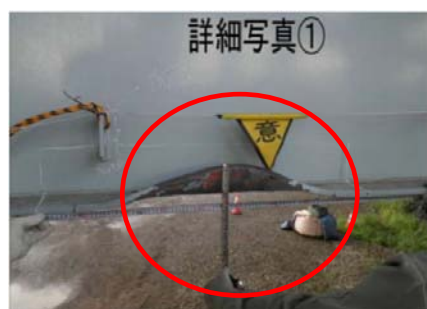
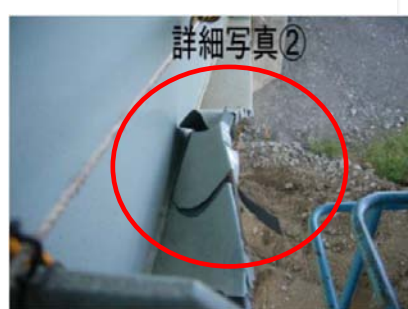
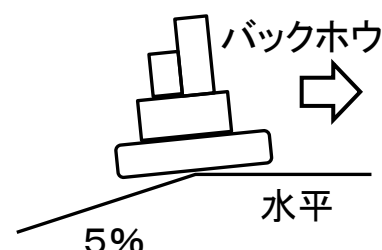
桁損傷状況

- ・ 桁下に置いてあった残土をバックホウ(0.8m<sup>3</sup>)により、片づけ作業を行っていた。残土は、工事用車両が通過する桁下高を確保するため桁下の表土をはぎ取った際に発生したもの。
- ・ 桁下にアームを伸ばしながら地盤勾配約5%の箇所において、重機を3m横移動したところ、地盤勾配約5%の箇所から、水平となったところで、バックホウがシーソーの状態になったため、オペレーターが焦りアームを引きあげたところ、桁に接触したもの。
- ・ 作業手順書においては、桁下での作業は、バックホウ(0.2m<sup>3</sup>)で集積し、桁の外に集積し改めてダンプトラックに積込(バックホウ(0.8m<sup>3</sup>)) こととなっていたが、直接バックホウ(0.8m<sup>3</sup>)で作業が行われており、作業手順書が遵守されていなかった。

- ・ 作業手順書が守られていなかったため。 など

- ・ 施工計画書、作業手順書を遵守するよう作業員に周知徹底を行う。 など

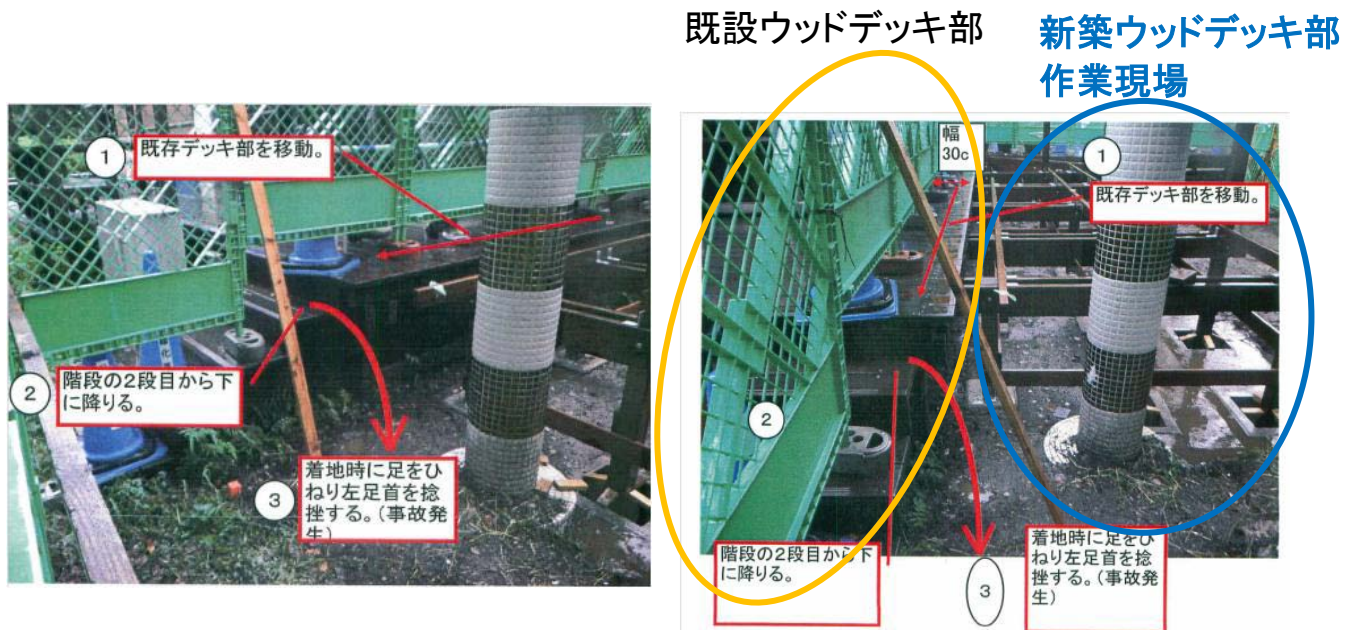
| 事故概要 | 作業現場にて、作業員が、既設階段から下りる際、着地点でぬかるみに足をとられ、左足首を痛め、負傷したもの。 | | | | | |

- ・新築ウッドデッキ作業現場にて、作業員が、既設ウッドデッキ階段から下りる際、着地点でぬかるみに足をとられ、左足首を痛め、負傷したもの。
- ・作業現場に移動スペースが確保されていなかった。デッキ上から降りられる箇所が、今回事故を起こした箇所しかなかったため、既設デッキの幅30cmのスペースを移動スペースとしていた。

- ・作業現場に安全な通路が設けられていなかったため。 など

- ・作業現場の安全通路を保持する。 など

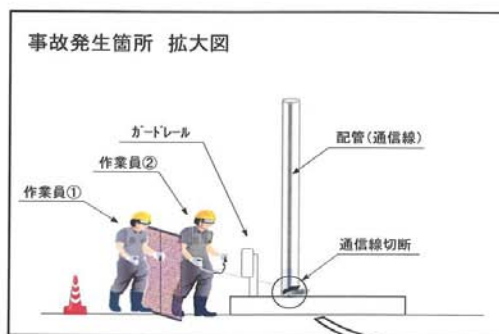
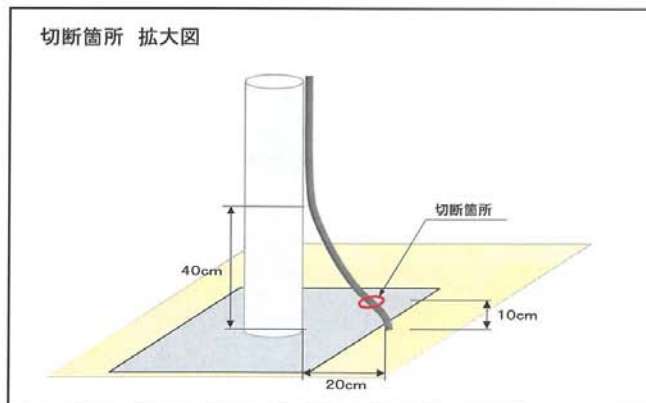
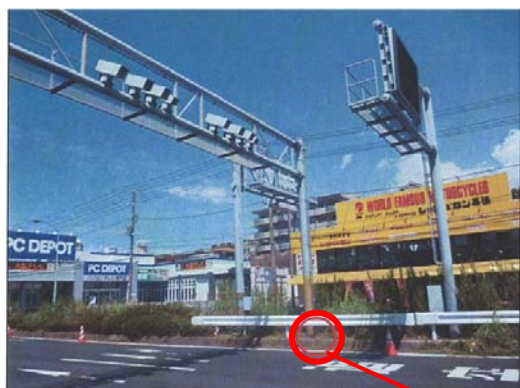
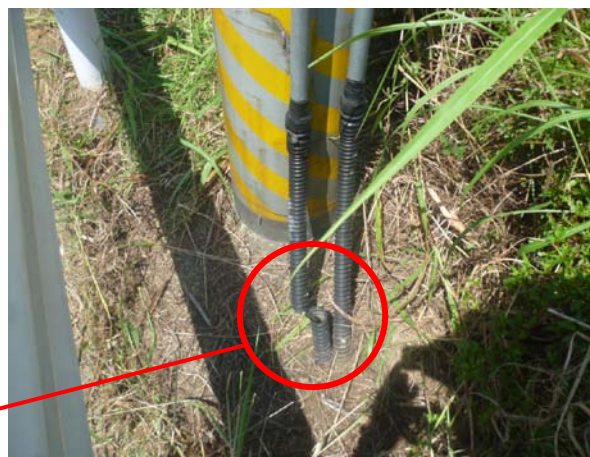
損傷箇所

- ・肩掛け式除草機にて中央分離帯の除草作業中、地中からつながった警察電光掲示板のケーブルを切断したもの。
- ・作業手順書で、ガードレール、標識などの付属物がある場合は手刈り先行をすることとなっていたが行われていなかった。
- ・草で覆われていた地表面付近を確認しておらず、ケーブルが真っ直ぐ下に伸びているだろうと思い込み作業を行ったもの。

- ・作業手順書が守られていなかったため。
- など

- ・施工計画書、作業手順書を遵守するよう作業員に周知徹底を行う。
- など
