平成25年2月28日  
日光砂防事務所

日光砂防事務所 栃木県北部地震にともなう管内点検結果

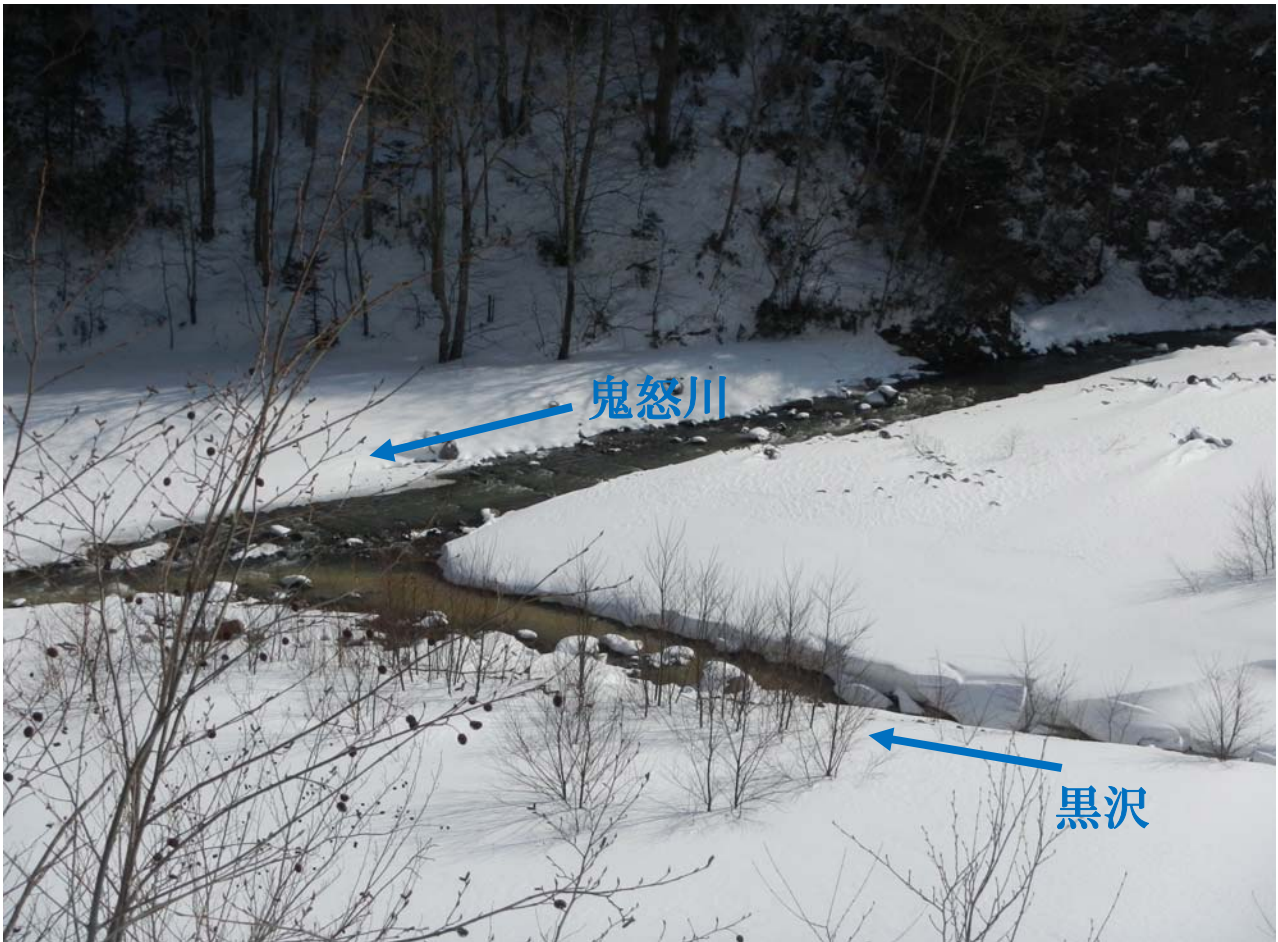
平成25年2月26日

4) 奥鬼怒温泉崩落箇所調査 **管内砂防施設に対し影響がないことを確認**  
(奥鬼怒林道法面崩壊外) **鬼怒川本川、黒沢合流点付近において黒沢からの濁水を確認**

# 鬼怒川・黒沢合流点付近の状況

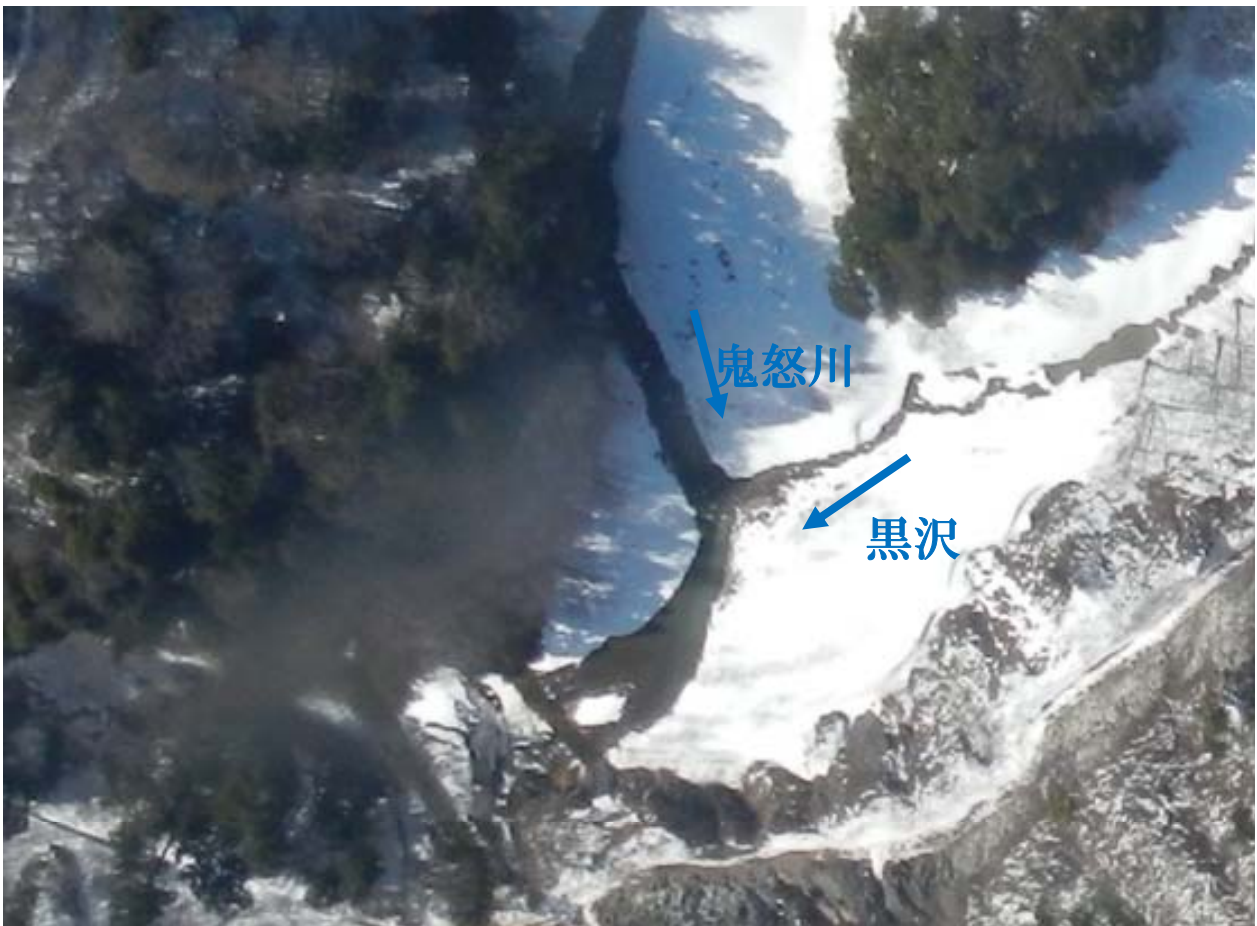
平成25年2月28日

5) 管内奥鬼怒流域崩壊地調査 **河道閉塞等の大規模な土砂崩壊は確認されない**  
(へりを利用したの目視点検) **黒沢流域においては新規土砂崩壊は確認できず**
