統合物理探査の
今後の河川堤防調査に資する知見

～統合物理探査を利用した浸透に対する
堤防の安全度評価手法について～

平成24年8月24日

関東地方河川堤防復旧技術等検討フォローアップ委員会
及び統合物理探査検討会 合同委員会

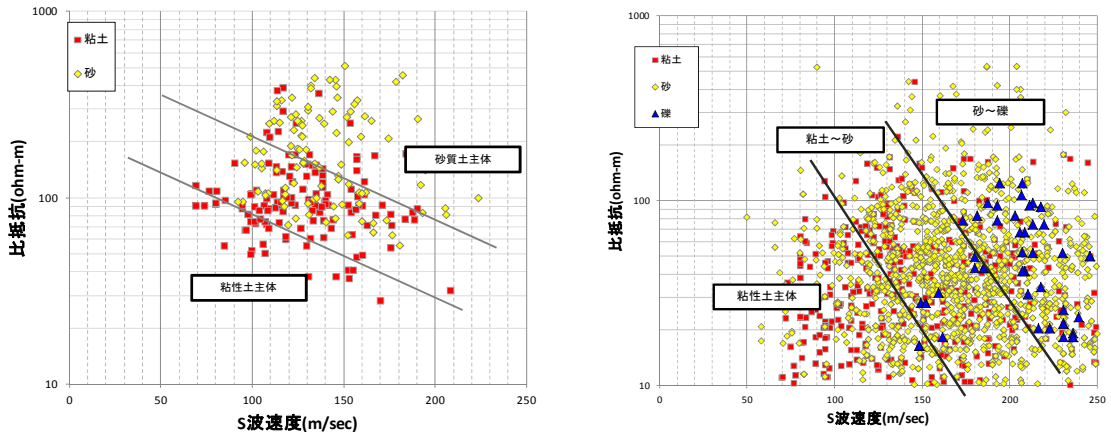
図1 土質別 S 波速度と比抵抗の関係 (左)堤体 (右)基礎地盤

図1に、堤体部と基礎地盤部に分けて、S波速度と比抵抗の関係を土質毎に色分けしてプロットしたものを示す。もともと粒度特性は連続的に変化するものであるが、土質を3つに区分していることから、オーバーラップする領域が大きいものの、低速度・低比抵抗領域が粘性土主体、高速度・高比抵抗領域が砂質～礫質土主体となっている傾向がある。

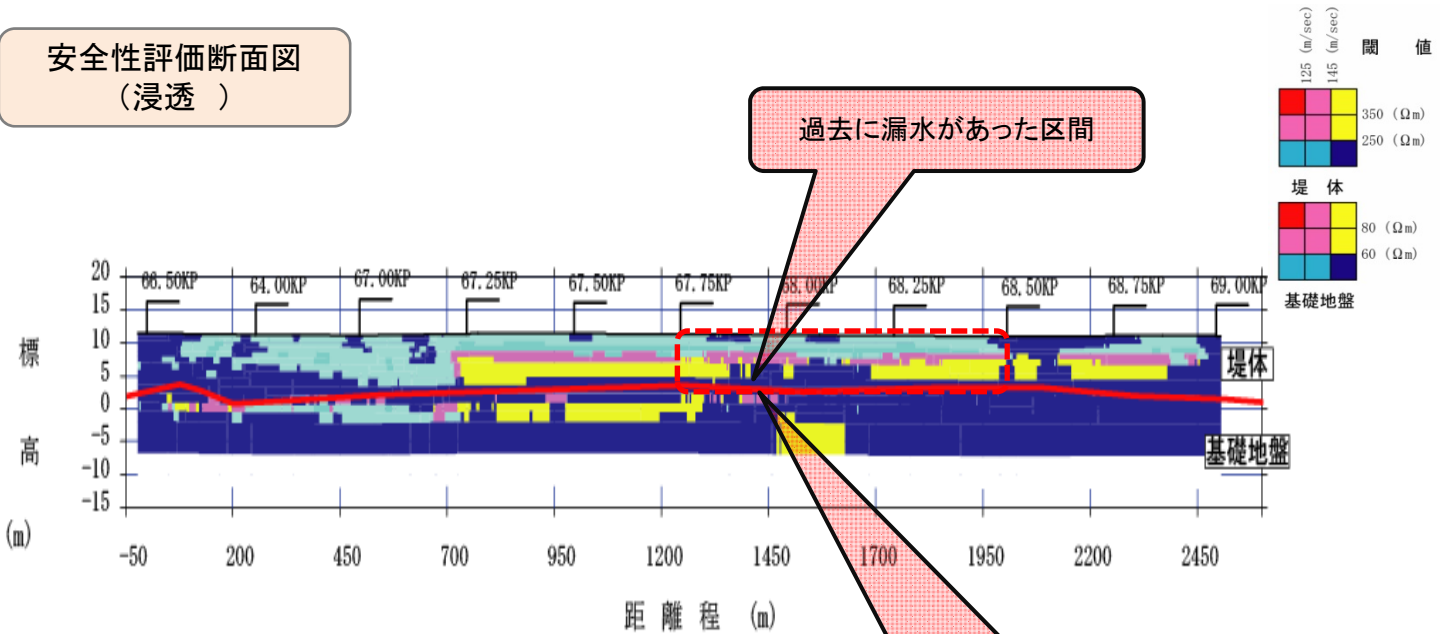
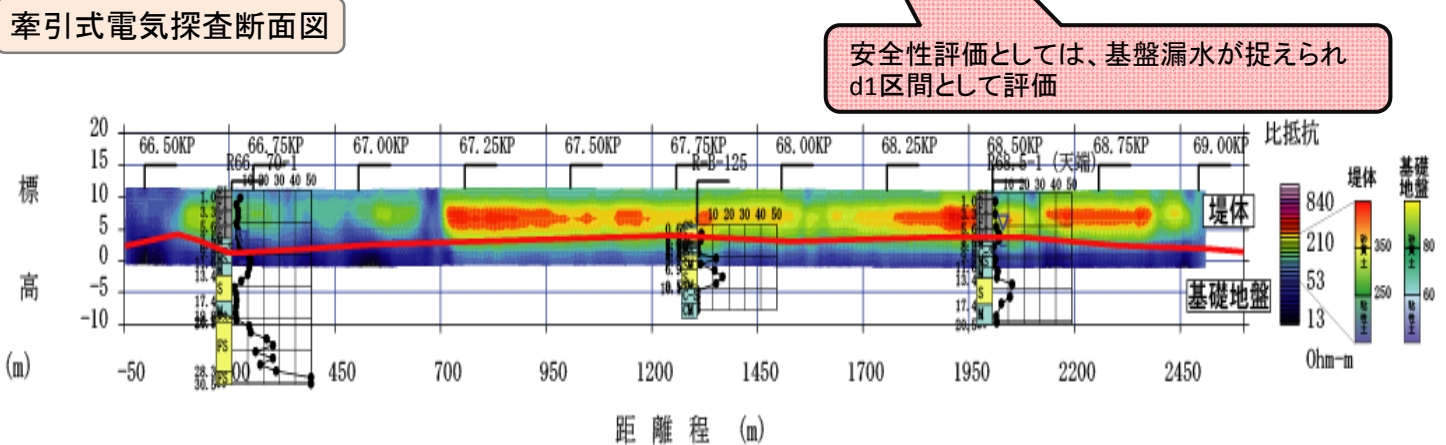
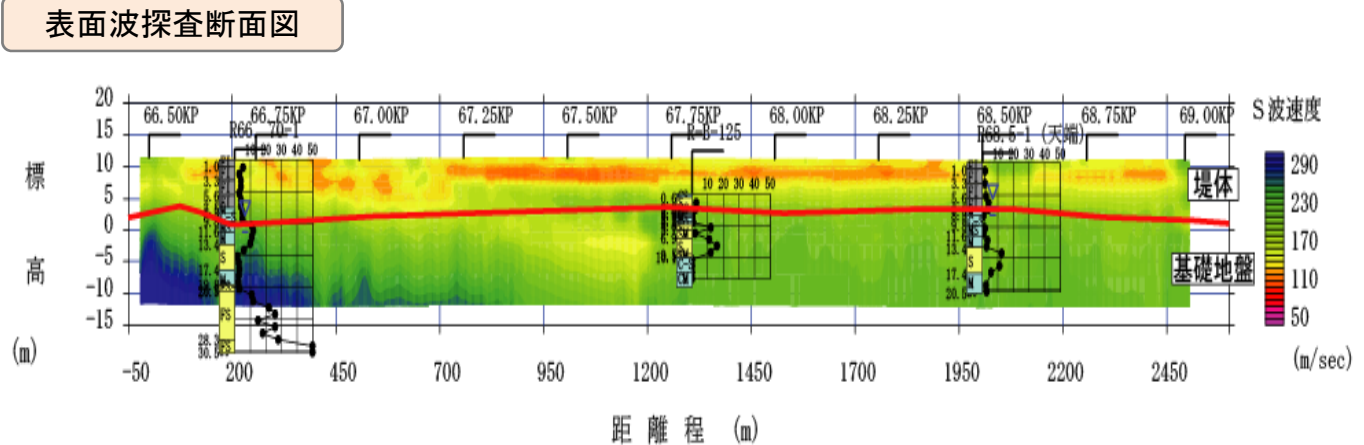
安全性評価断面図
(浸透)

(通常の堤防よりも安全性が低いと推定された区間の例)

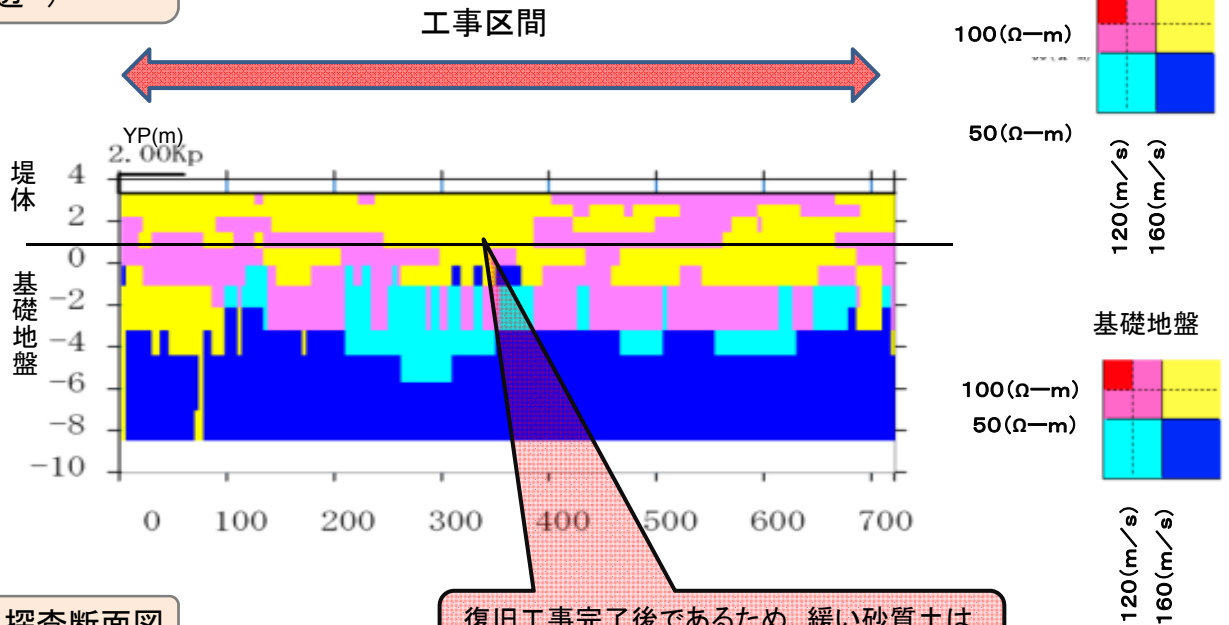
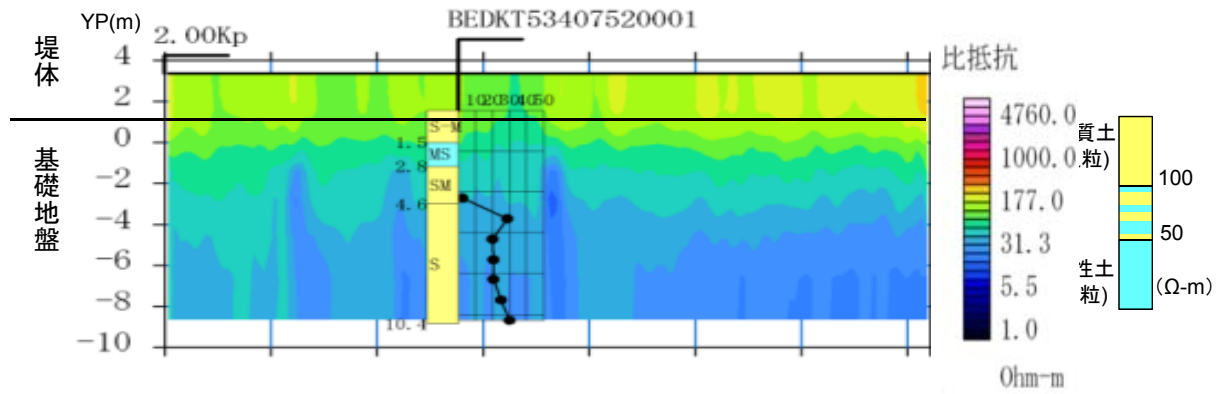
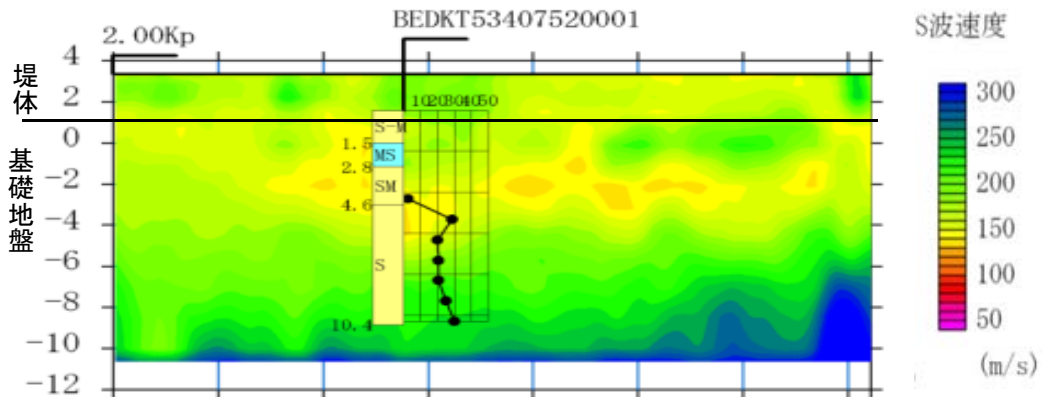
安全性評価断面図
(浸透)

(震災の被災区間ですでに復旧対策が完了した区間の例)

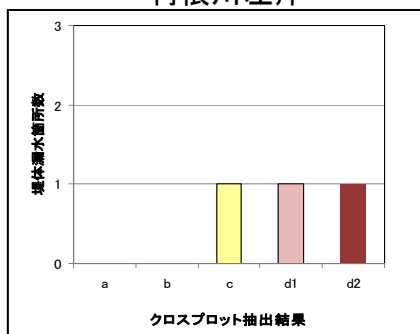
利根川左岸

利根川左岸：堤体漏水3箇所

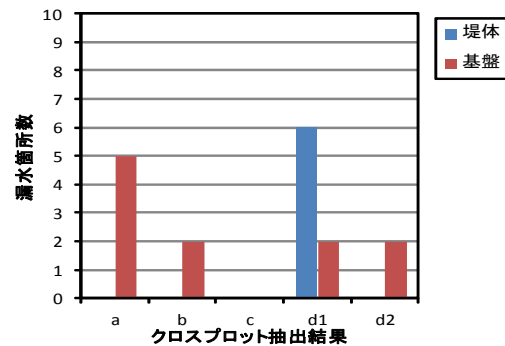
利根川右岸

利根川右岸：堤体漏水6箇所

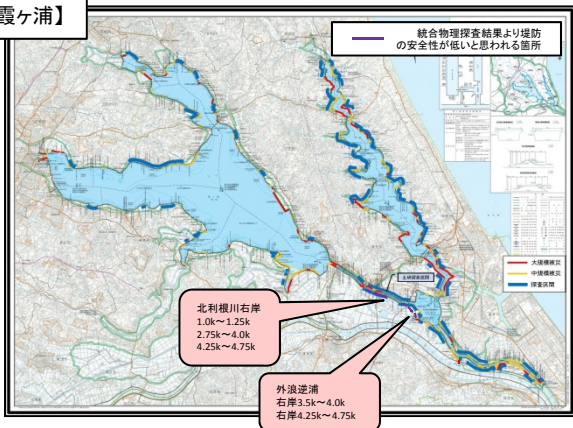
【霞ヶ浦】

■ 相対的に安全性が低いと評価された区間は以下のとおり

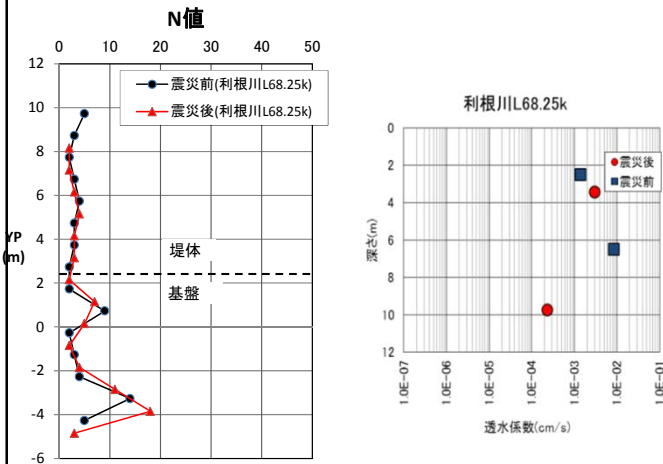
震災前後の耐浸透性の機能がほぼ同等の箇所(利根川の例)

- ほとんどの区間では、耐浸透性の機能（N値、透水係数）が従来と同等の性能と推定される。

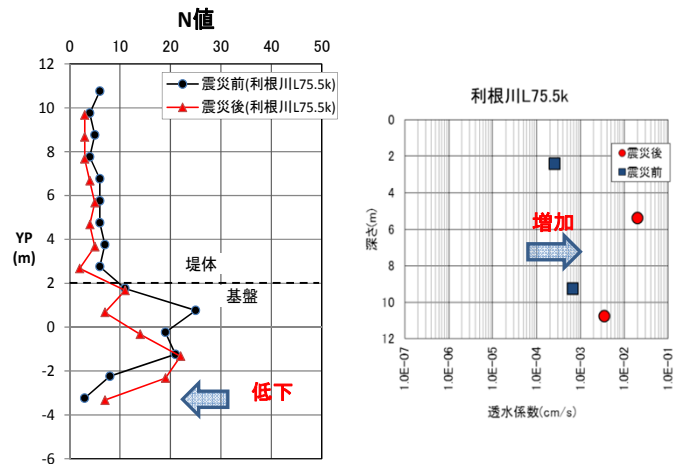
震災前後の耐浸透性の機能が低下している箇所(利根川の例)

- 一部区間では耐浸透性の機能の低下（N値の低下、透水係数の増加）が見られた。そのため、浸透流解析を実施し安全性の照査を実施した。

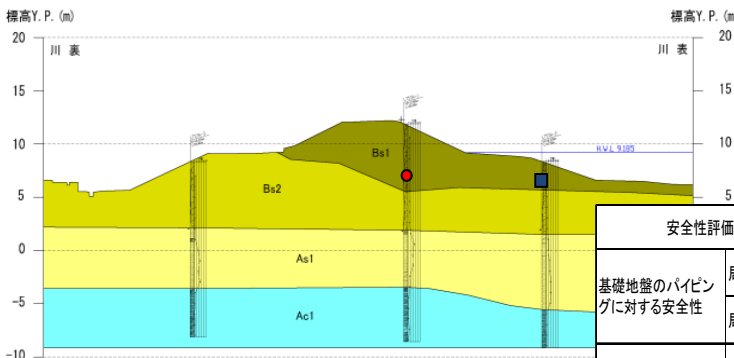
◆ 浸透に対する安全性照査(利根川左岸75.5k)

安全性評価項目	照査基準	震災前	照査結果	震災後	照査結果	判定	備考
基礎地盤のパイピングに対する安全性	局所動水勾配iv	<0.5	0.563	OUT	0.490	OK	Bs1の透水係数が大きくなったことで、浸潤線の上昇が抑止され、パイピングに対する安全率が上昇した。
	局所動水勾配ih	<0.5	0.588	OUT	0.496	OK	
堤体のすべり破壊に対する安全性	川裏すべりFs	≥1.44	2.077	OK	1.776	OK	川裏すべりFsは地震前と比べて低下したものの、照査基準を上回った。
	川表すべりFs	≥1.0	2.119	OK	2.254	OK

- 基礎地盤のパイピング、堤体のすべり破壊ともに安全と評価

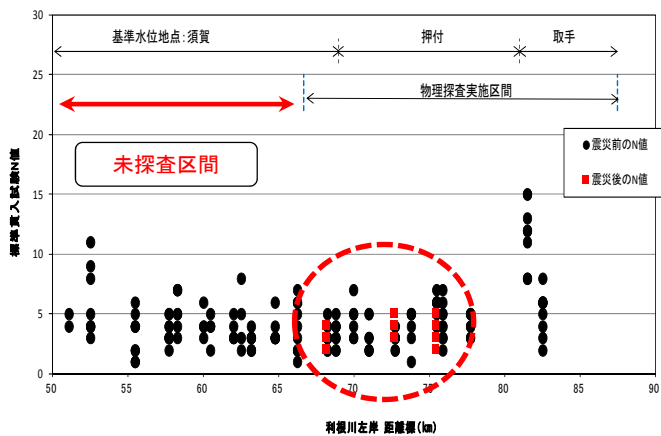
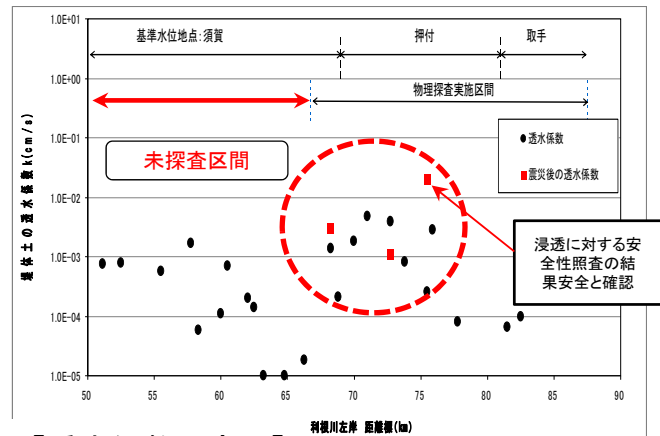
地震前後のN値、透水係数の変化(図-1)

1) 探査区間の詳細調査結果から、耐浸透性の機能(N値、透水係数)が地震前後で変化が無いことを確認した。(図-1)

※探査区間のN値や透水係数は、地震前後で変化がないことを確認した。

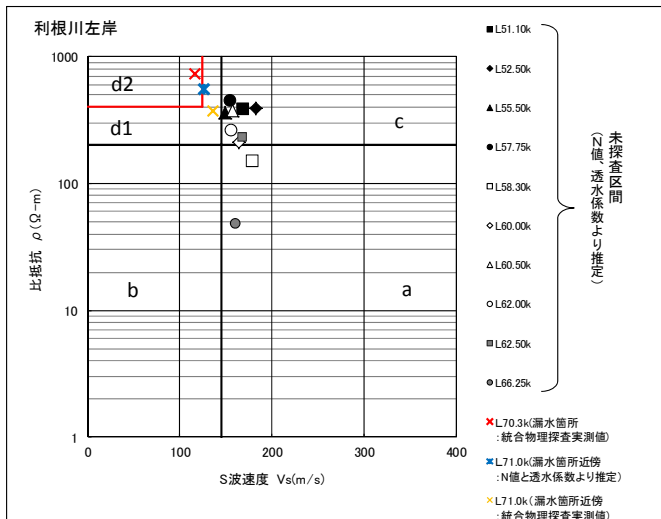
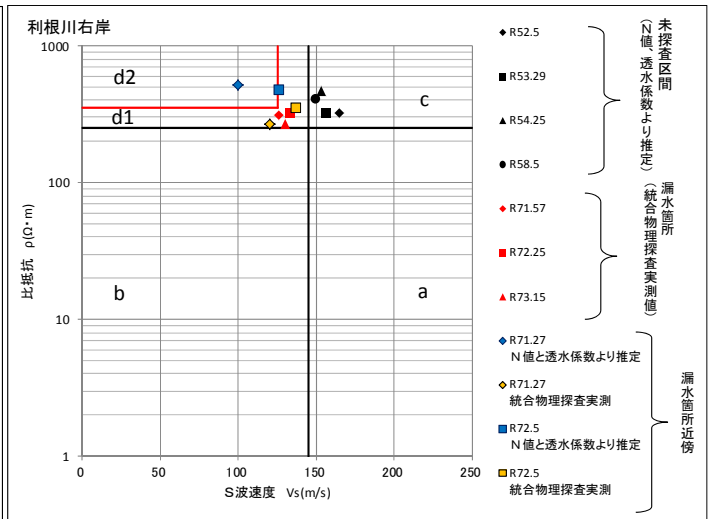
未探査区間の推定(図-2)

1) 漏水箇所及びその近傍の地震前のN値や透水係数から、S波速度や比抵抗を換算したものと、その地盤の地震後の統合物理探査結果を比較した結果、ほぼ同等な値となった。(図-2)

1) 漏水箇所及びその近傍の統合物理探査実測、漏水箇所及び未探査区間のN値や透水係数から、S波速度と比抵抗値を換算したのものと、漏水箇所はd2、d1と元々漏水の危険性を有する区間に該当し、未探査区間はd2、d1に該当しないこととなった。(図-2)

2) 以上のことから、未探査区間は、安全と評価した。

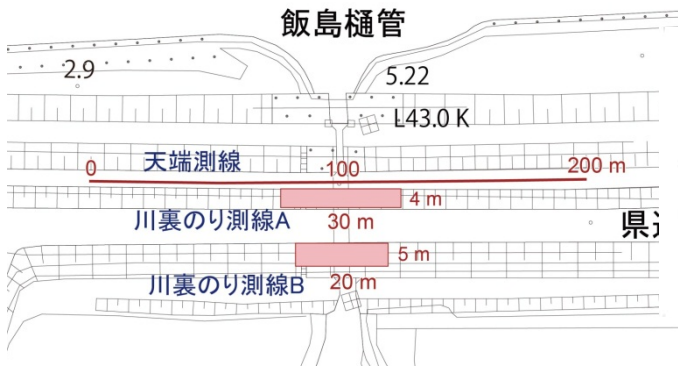
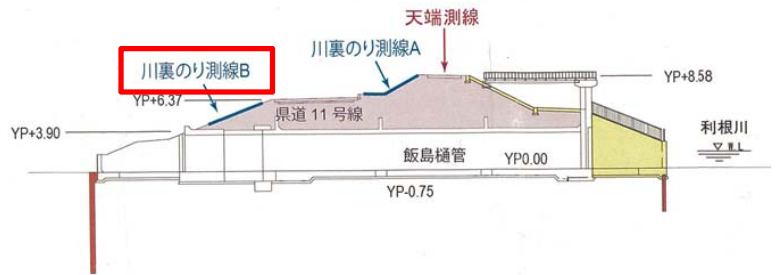
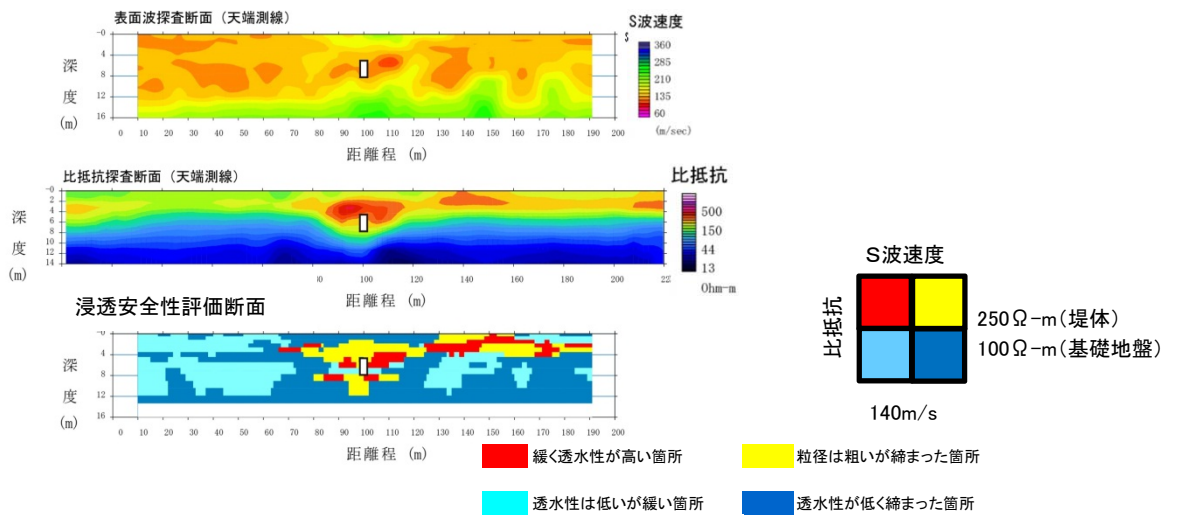
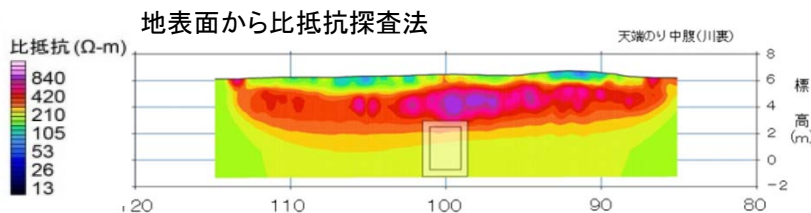
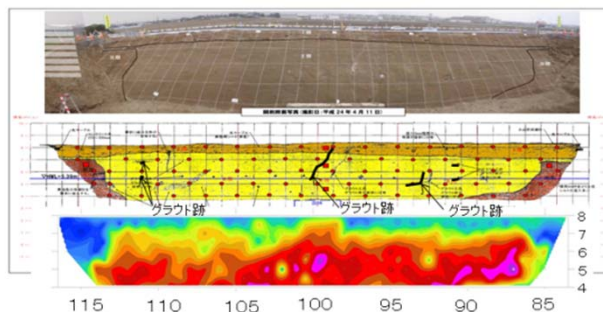
【参考事例】堤防開削前後の統合物理探査結果の比較

- 樋管箇所の堤防開削前の統合物理探査結果と堤防開削後の統合物理探査結果を下記に示す。
- 浸透安全性評価断面から樋管部の周りや樋管下部に緩んだ箇所が見える。
- 地表面からと開削法面からの比抵抗探査法結果は、ほとんど一致しており、上記浸透安全性評価断面を参考にすると緩んだ砂層が樋管部分の上部に存在することが、地表面から確認できたことが証明された。

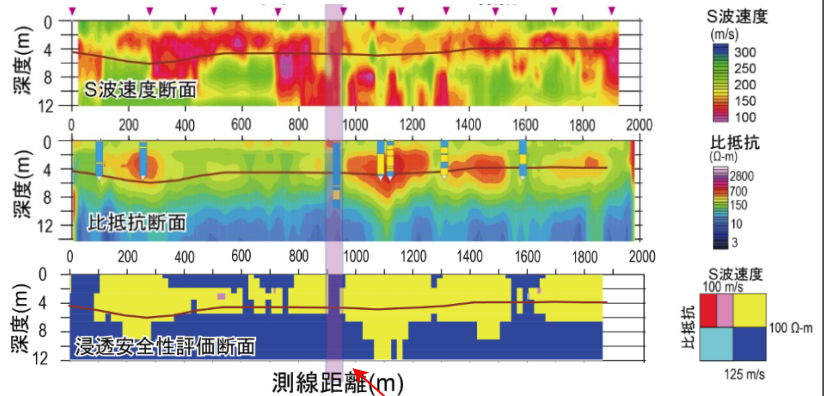
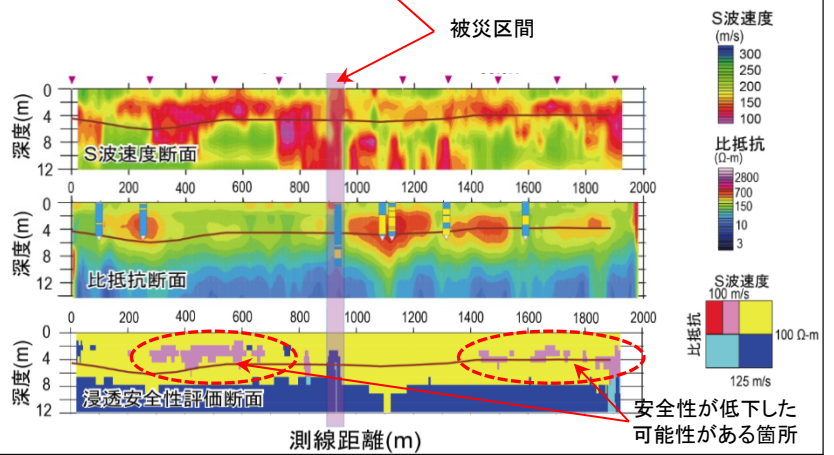
地震前後での統合物理探査断面の変化(図-1)

■ 下記(図-1、2)は、地震前後のS波速度及び比抵抗の比較である。ボーリング調査等による詳細調査は未だ確認されていないが、図-1によると地震前後で浸透に対する安全度が低下した可能性が読み取れる。また、図-2によると地震前後のS波速度や比抵抗の変化が読み取れる。今後、このような物性値の変化を詳細調査により、さらに分析していくことが必要である
