9月11日アオコ対策状況

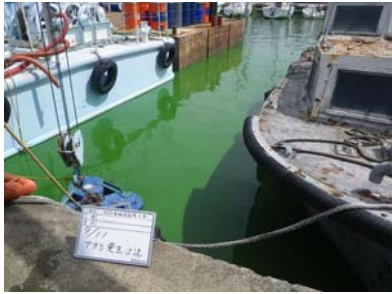
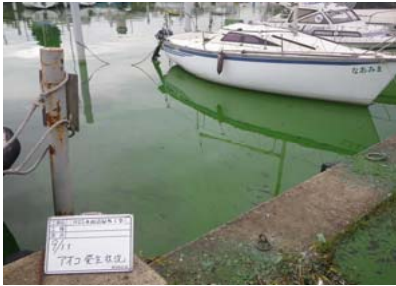
水馬アオコ発生状況①

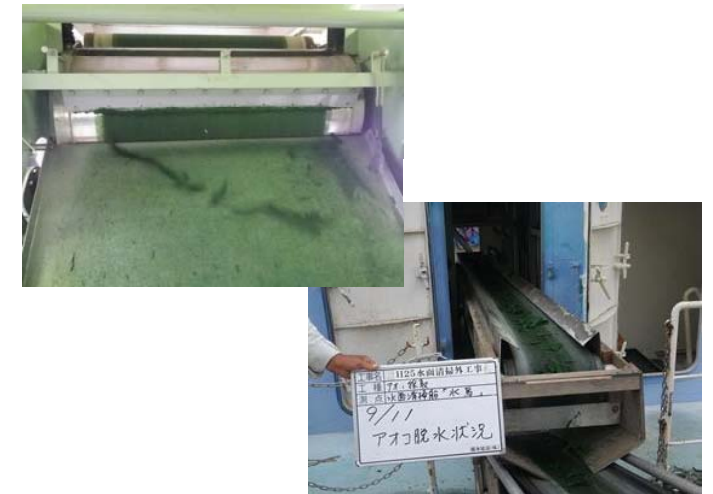
水馬脱水状況①

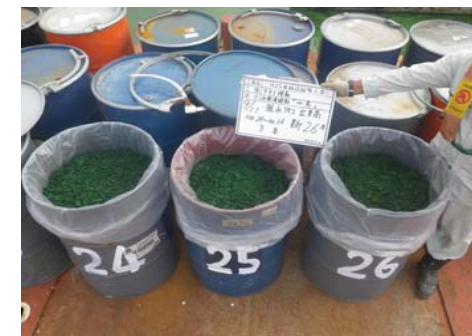
水馬脱水アオコ3本

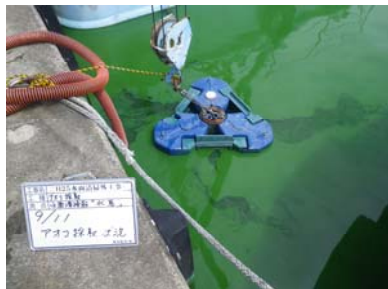
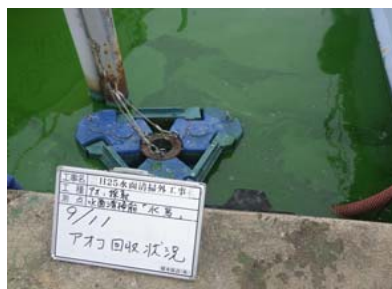
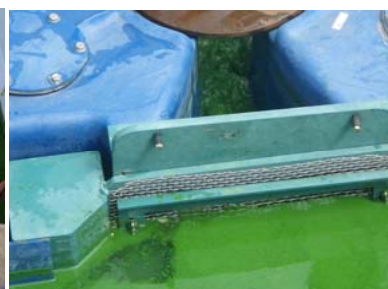
水馬アオコ回収状況①

1. 対策箇所: 土浦港
2. 発生状況: 土浦港内レベル2~6のアオコ発生。
3. 対策内容: 「水馬」にて運転、アオコ回収・脱水
4. 対策効果: 水馬脱水アオコ3本 累計26本
朝方の作業前は、水馬周辺はレベル4であったが、作業開始後3時間程するとアオコが浮上し始め、回収作業中、レベル5に上昇、その後、レベル5を維持。

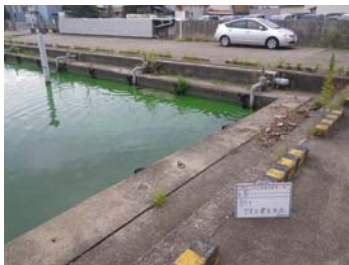
作業前アオコ発生状況①

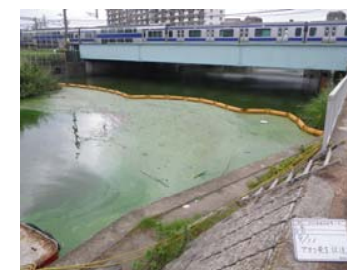
作業前アオコ発生状況③

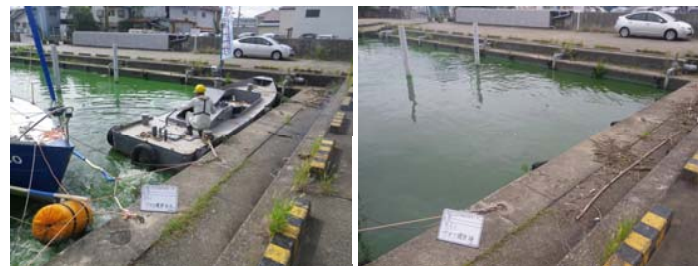
作業船によるアオコ攪拌作業①

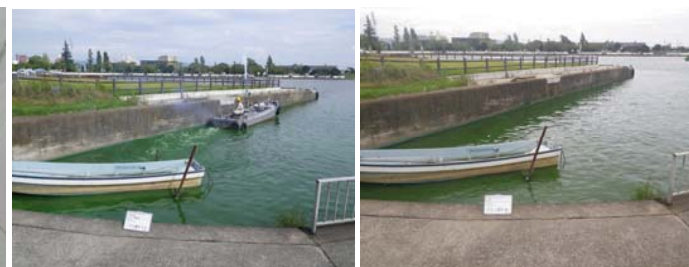
作業船によるアオコ攪拌作業②

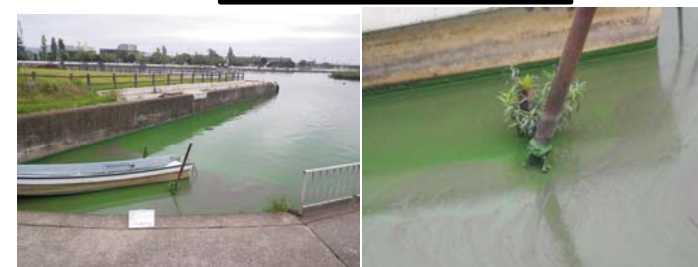
作業前アオコ発生状況②

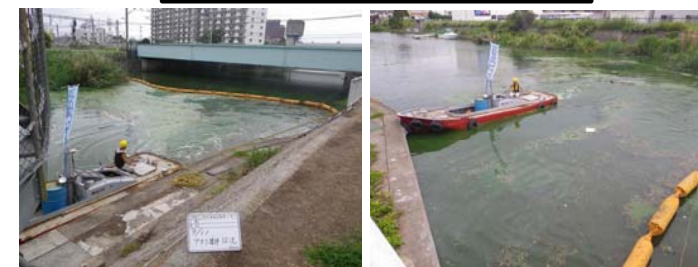
作業船によるアオコ攪拌作業③

1. 対策箇所: 土浦港、新川
2. 発生状況: 土浦港内、レベル2~6、新川レベル6のアオコ発生(午後)
3. 対策内容: 作業船3隻にて、攪拌作業。
4. 対策効果: 朝方は北北西の風で、不動前レベル6、造船所前レベル4、全体が3程度とアオコは少ない感じであったが、作業開始後3時間程するとアオコが浮上し、レベル5となった。攪拌作業により、レベル3となる。
新川は河口側に浮遊し、フェンス部に滞留せず。午後、北東の風によりフェンス部に滞留し、レベル6となる。攪拌後レベル3となる。
