# 平成25年9月台風18号による 烏・神流川流域の出水状況

(9月26日速報)

高崎河川国道事務所

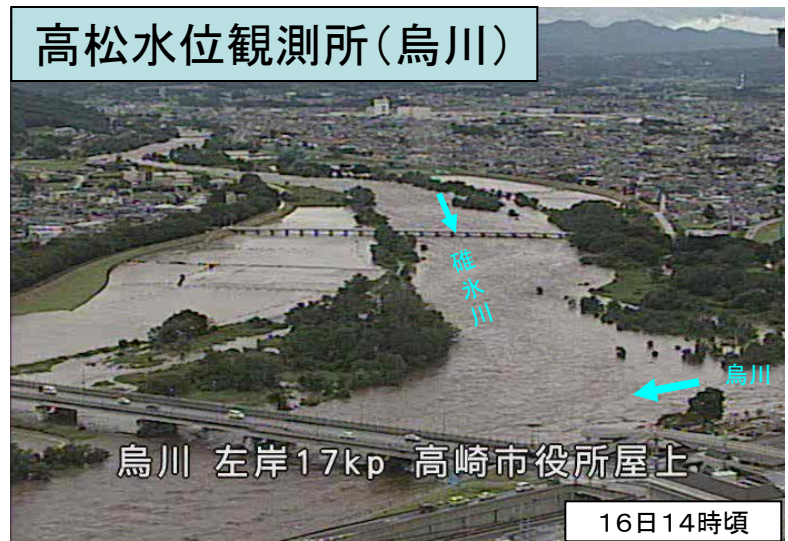
高松水位観測所(烏川)

16日9時30分に烏川高松水位観測所で、11時30分に鍬川山名水位観測所で、12時30分に烏川岩鼻水位観測所で、それぞれ「水防団待機水位（レベル1）」を超え、12時30分に鍬川山名水位観測所ではん濫注意水位を超えました。各河川の水位は、烏川（高松水位）3.42m（16日14時10分）、鍬川（山名水位）3.79m（16日15時00分）、岩鼻水位2.46m（16日14時50分）神流川（若泉水位）1.01m（16日14時10分）を観測しました。
