鬼怒川・小貝川の夏休み前安全利用点検を実施しました。

下館河川事務所管内では、河川の利用者が多くなる夏休み時期に合わせて、職員自らが河岸などの水辺周りや階段、堤防や護岸等多くの方々が利用される箇所について、安全利用点検を実施しました。

安全利用点検結果(対策箇所写真)

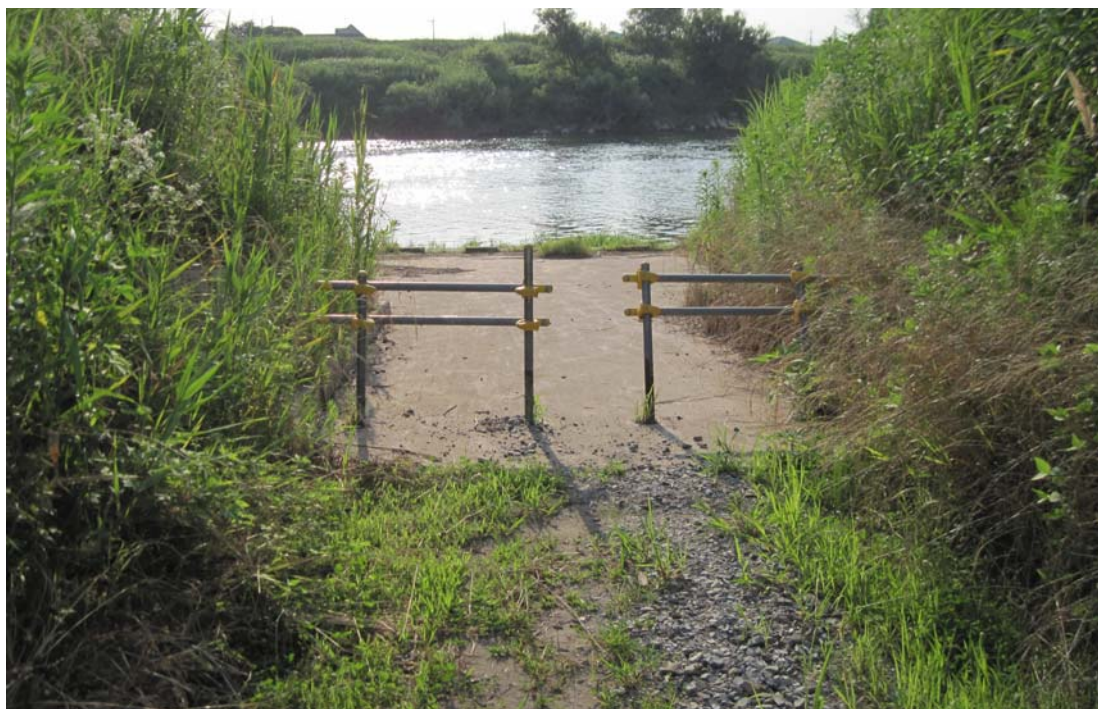
※ 対策前

10. 8k ～11. 5k (700m)	低護-左2	低水護岸	7月12日	異常なし	無		有 (平成14年4月)	
			18. 32k ～18. 47k (150m)	低護-左3	低水護岸	7月12日	異常なし	無		有 (平成16年7月)	
			22. 25k	その他-左1	繫船通路 (石下緊急船着き場)	7月9日	草による注意看板の不可視	要	草を刈る	有 (平成24年4月)

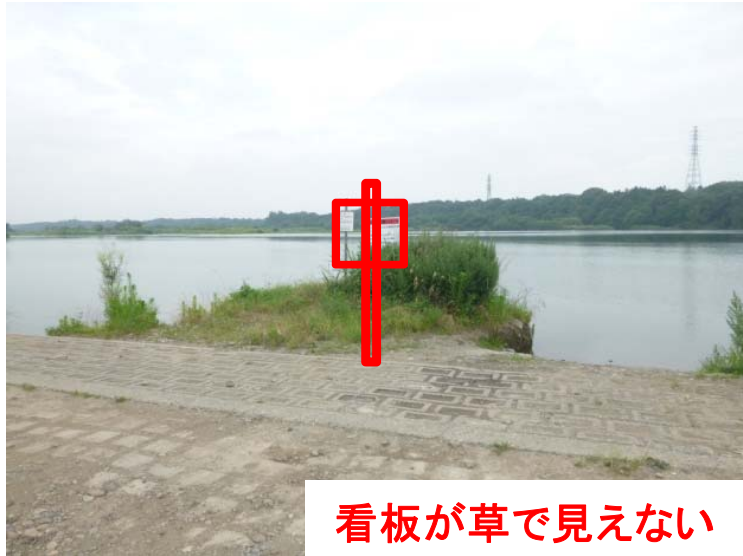
看板が草で見えない

【看板周りの除草】

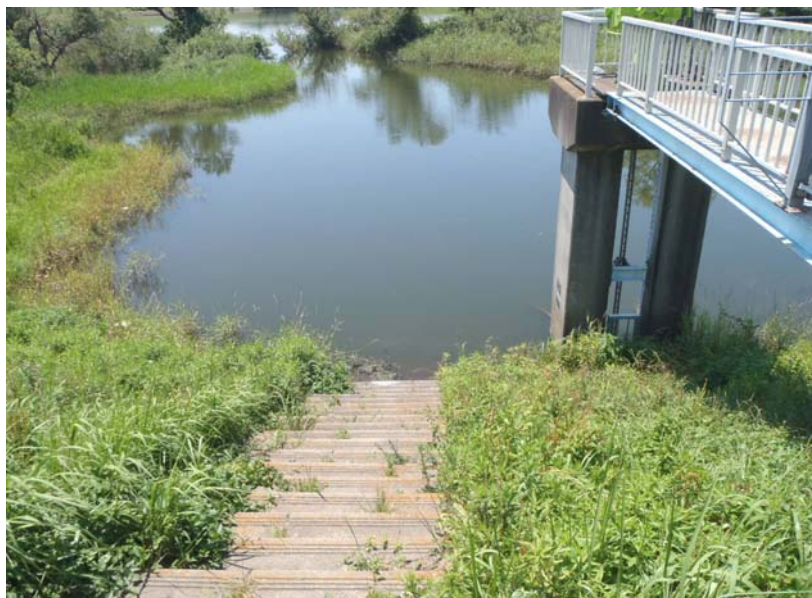
対策前

管理用階段から水面への転落の危険性がある。

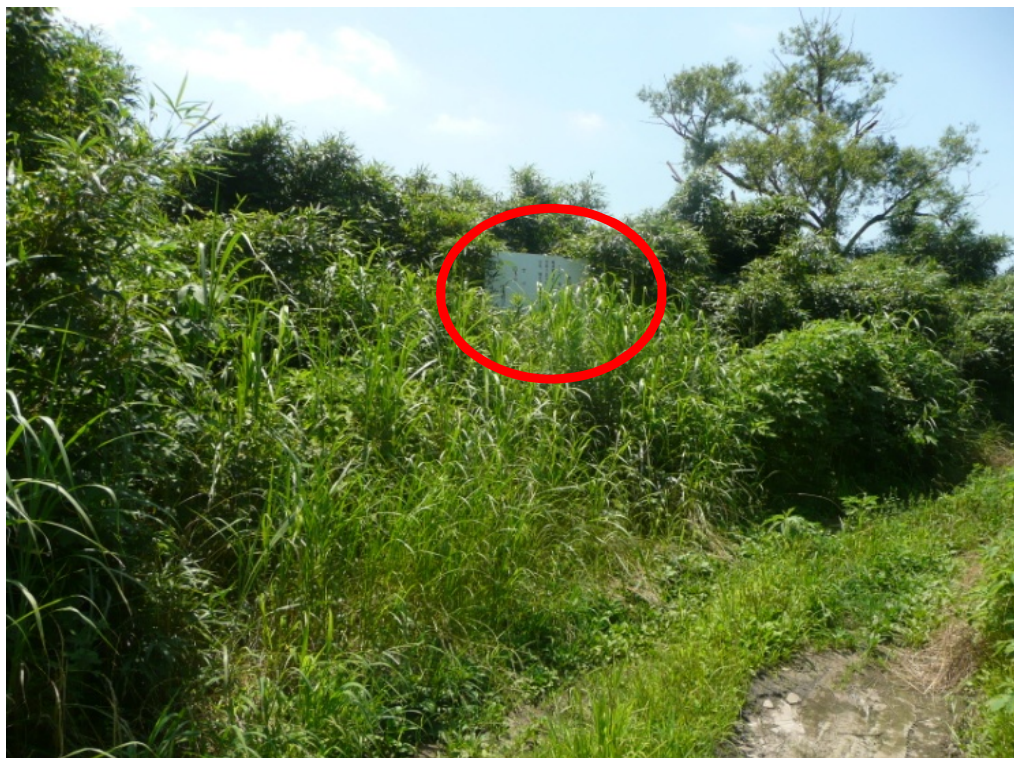
※対策前

雑草の繁茂により見えづらい

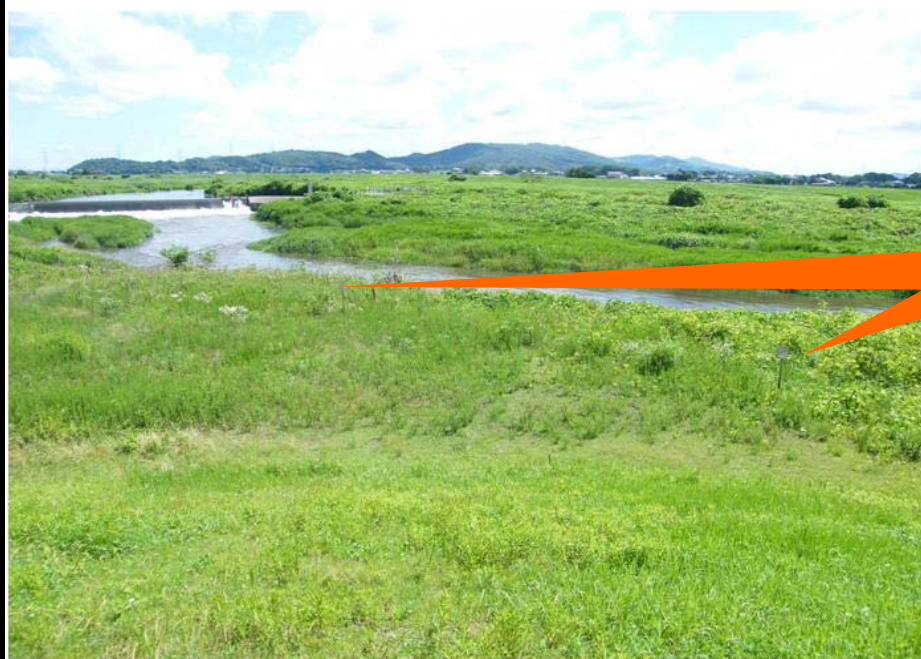
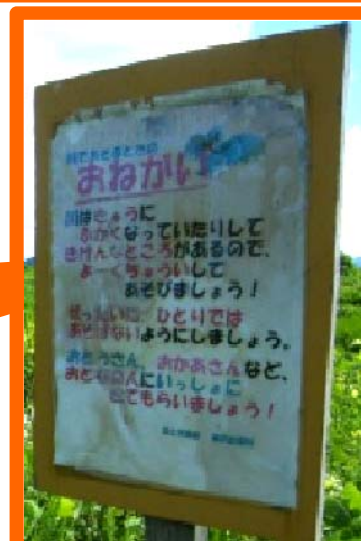
※対策前

危険性の注意喚起の必要性の有り(河川愛護モニター意見)

注意看板の劣化
