鬼怒川・小貝川の安全利用点検を実施しました。

下館河川事務所では、河川利用者が安心して河川に接することが出来るような川づくりを目指して、河川利用者が増加する夏休み前(7月5日～7月12日)に鬼怒川・小貝川の安全利用点検を行いました。

安全利用点検結果(対策箇所写真)

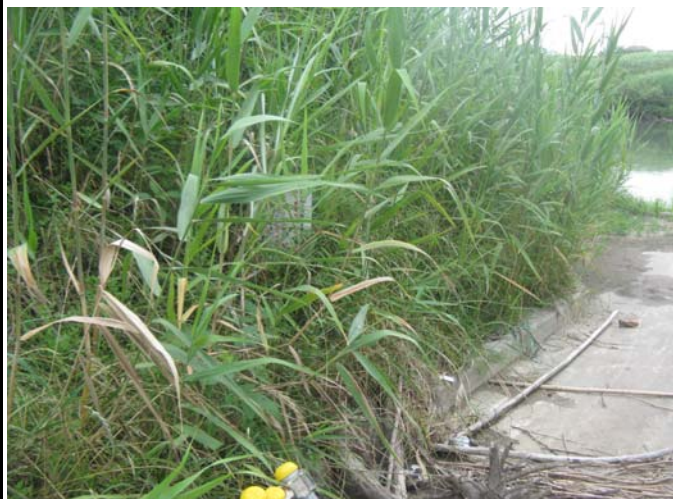
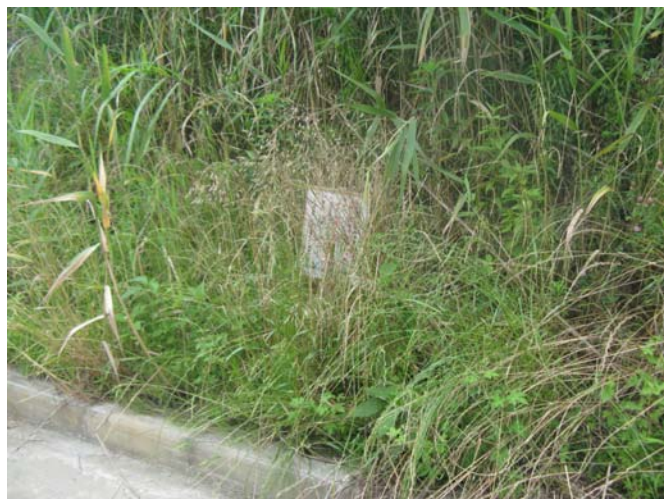
整備局名	関東地方整備局	事務所名	下館河川事務所
水系名	利根川水系	河川名	鬼怒川
施設名	繋船通路(石下緊急船着き場)	区域番号	その他-左1

22. 25k	その他-左1	繫船通路 (石下緊急船着き場)	7月8日	草による注意看板の不可視	要	草を刈る	有 (平成22年7月)
			22. 5k ~23. 3k (800m)	低護-左4	低水護岸	7月8日	異常なし	否		無
			27. 2k ~28. 0k (800m)	低護-左5	低水護岸	7月8日	異常なし	否		無

※ 対策前

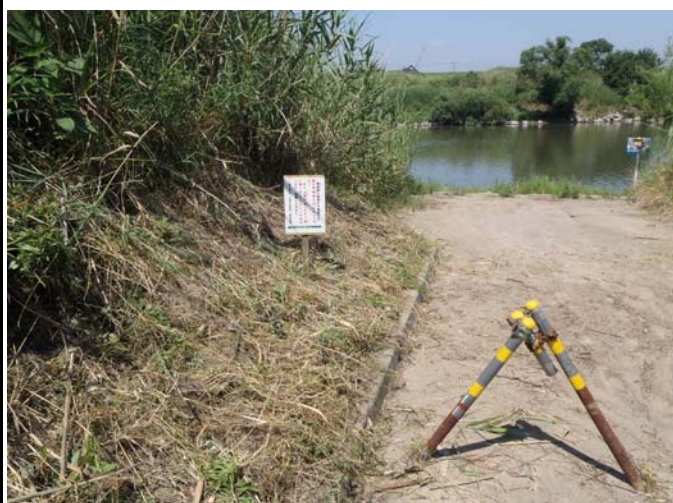
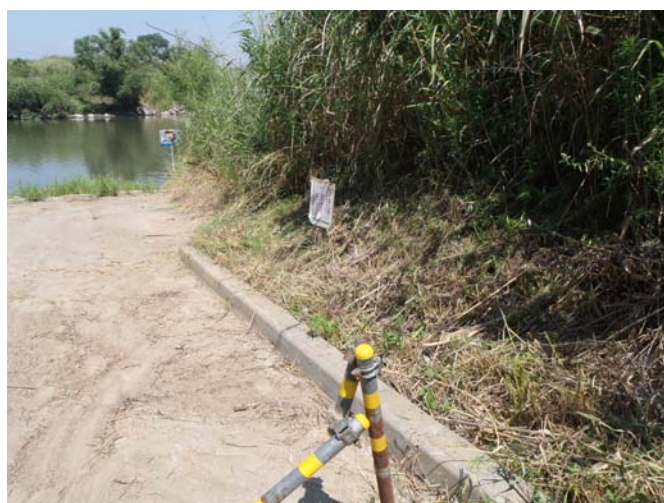
※ 対策後

対策日:H23.07.15

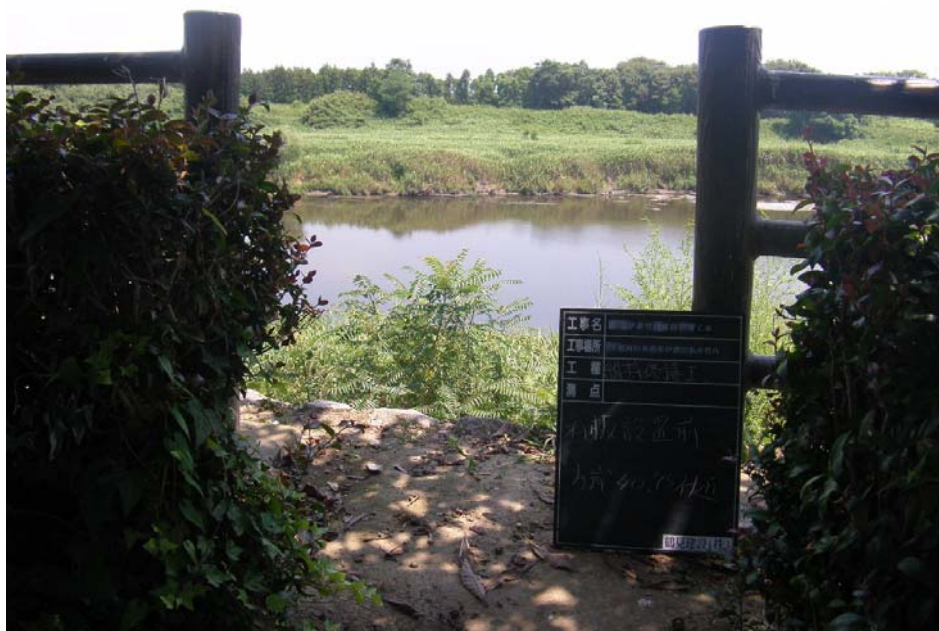
整備局名	関東地方整備局	事務所名	下館河川事務所
水系名	利根川	河川名	鬼怒川
施設名	高水護岸	区域番号	高護一右1

整備局名	関東地方整備局	事務所・出張所名		下館河川事務所		伊讚出張所		対策の 要 否	実施予定の応急措置	既往の対策の 有無
水系名	河川名	対象区域		点検対象施設名	点検実施 期 間	点検結果 (破損状況)				
		左右岸	距離標				区域番号			
		左岸	55. 1k ~56. 4k (1300m)	低護-左1	低水護岸	H23.7.8	異常なし	否		-
			56. 7k ~57. 0k (300m)	低護-左2	低水護岸	H23.7.8	老朽化看板の更新	要	看板交換	有
		右岸	41. 55k	樋-右1	樋門・樋管	H23.7.8	特になし	否		-
			40. 75k ~41. 2k (450m)	高護-右1	高水護岸	H23.7.8	転落危険性の注意喚起	要	看板設置	無
			48. 8k ~49. 1k (300m)	低護-右1	低水護岸	H23.7.8	異常なし	否		-

※ 対策前

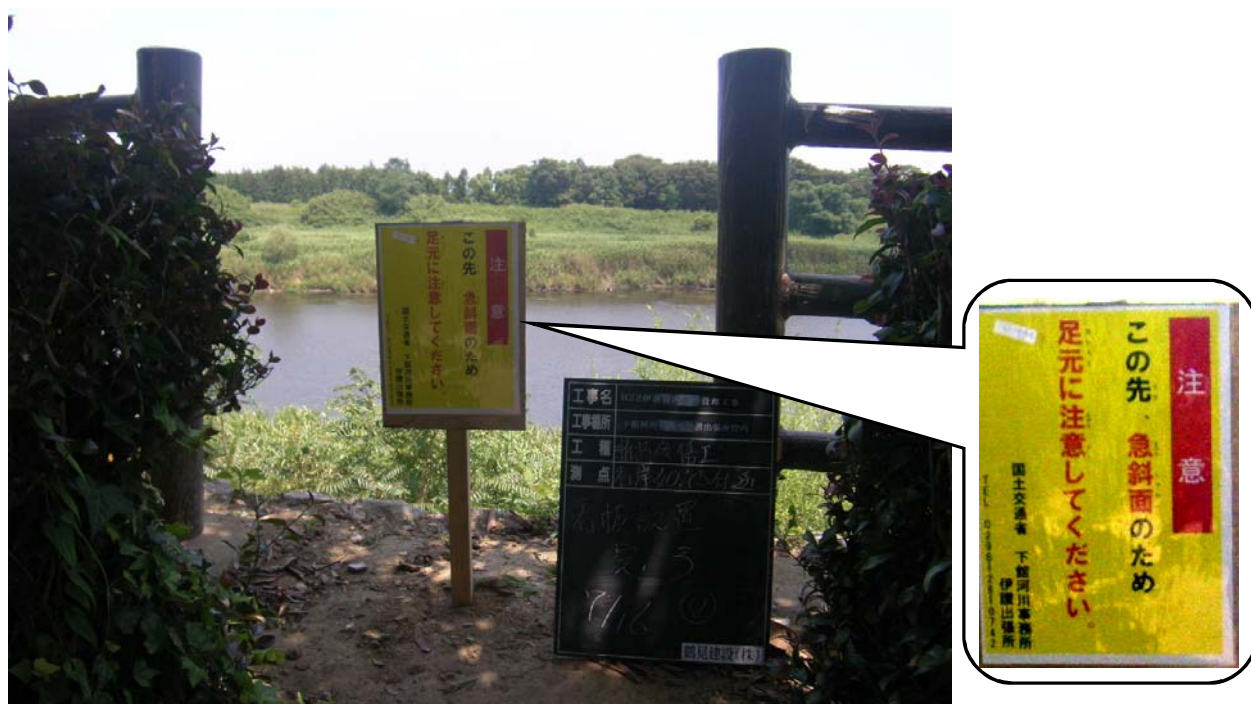
※ 対策後

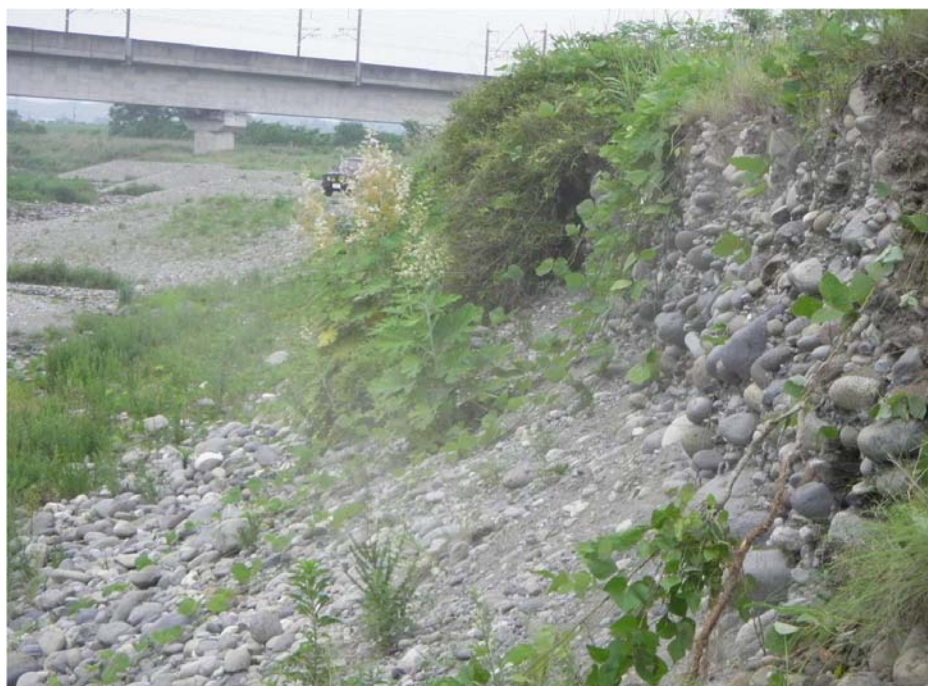
整備局名	関東地方備局	事務所名	下館河川事務所
水系名	利根川水系	河川名	一級河川 鬼怒川
施設名	敷－1	施設名	高水敷

整備局名	関東地方整備局	事務所・出張所名			下館河川事務所		氏家出張所			
水系名	河川名	対象区域			点検対象施設名	点検実施期間	点検結果 (破損状況)	対策の 要 否	実施予定の応急措置	既往の対策の 有無
		左右岸	距離標	区域番号						
利根川	鬼怒川	左岸	94. 25k (200m)	低護-1	低水護岸	H23.7.12	異常なし	否		無
			94. 75k (200m)	敷-1	高水敷	H23.7.12	河岸のオーバーハングを確認	要	迫り出し部分の切り落とし	無
利根川	鬼怒川	右岸	96. 75k (10m)	低護-2	低水護岸	H23.7.12	カゴマット損傷箇所を確認	要	鋼線による損傷箇所補修	無
			101. 25k (5m)	親-1	親水施設	H23.7.12	異常なし	否		無

[対策前] 急勾配の護岸を有する水路等への転落

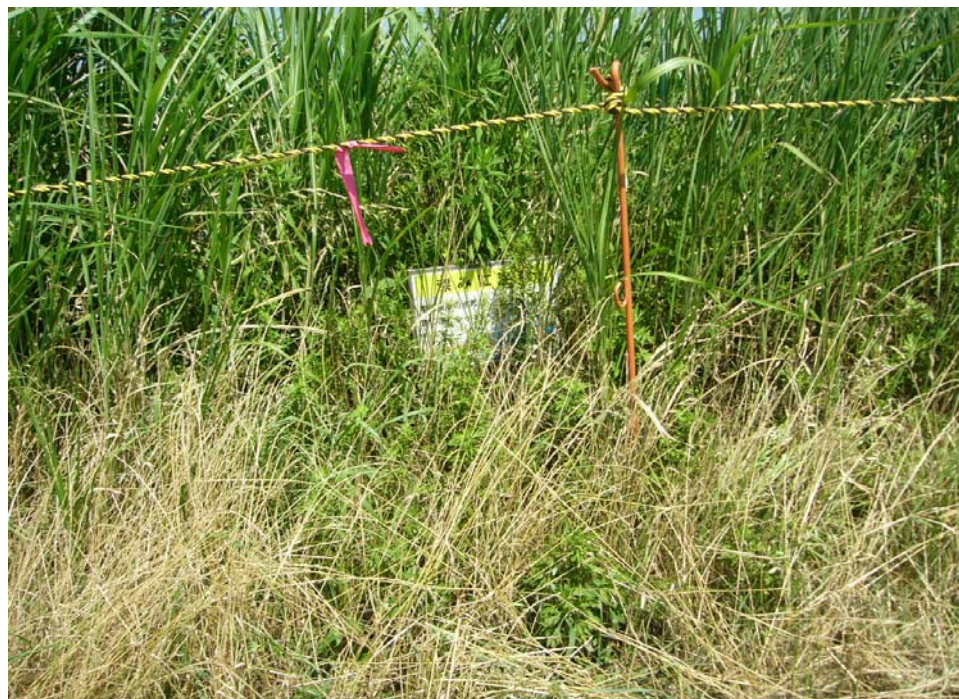
整備局名	関東地方整備局	事務所名	下館河川事務所
水系名	利根川水系	河川名	小貝川
施設名	低水護岸(階段護岸)	区域番号	低護一右1

整備局名	関東地方整備局		事務所・出張所名		下館河川事務所		藤代出張所			
水系名	河川名	対象区域		点検対象施設名	点検実施 期 間	点検結果 (破損状況)	対策の 要 否	実施予定の応急措置	既往の対策の 有無	
		左右岸	距離標							区域番号
利根川	小貝川	右岸	0. 0k~0. 2k (200m)	道-右1	サイクリング道路	H23.7.11	異常なし	否		有(H22.4)
		右岸	1. 6k~35m ~1. 6k+155m (140m)	低護-右1	低水護岸 (階段護岸)	H23.7.11	・植生の繁茂により、注意喚起看板が見えづらい。	要	・注意看板周辺の除草。 ・注意看板の更新。	有(H23.4) (注意看板設置)
		右岸	2. 2k~2. 4k (200m)	低護-右2	低水護岸 (階段護岸)	H23.7.11	異常なし	否		有 (注意看板更新)
		右岸	2. 4k~2. 6k (200m)	低護-右3	低水護岸	H23.7.11	異常なし	否		有 (注意看板更新)
		右岸	3. 2k~3. 4k (200m)	河岸-右1	天然河岸	H23.7.11	異常なし	否		有 (注意看板更新)
		右岸	3. 4k~3. 6k (200m)	低護-右4	低水護岸	H23.7.11	異常なし	否		有 (注意看板更新)
		右岸	4. 4k	親-右1	スロープ・階段	H23.7.11	異常なし	否		無
		左岸	5. 0k	親-左1	スロープ・階段	H23.7.11	異常なし	否		無
		左岸	6. 0k+100m	水門-左1	伊丹水門・機場	H23.7.11	異常なし	否		無
		左岸	9. 6k+69m ~9. 6+99m (30m)	低護-左1	低水護岸 (階段護岸)	H23.7.11	・植生の繁茂により、注意喚起看板が見えづらい。	要	・注意看板周辺の除草。 ・注意看板の更新。	有 (注意看板設置)
		左岸	15. 0k~15. 2k (200m)	低護-左2	低水護岸	H23.7.11	異常なし	否		無
		左岸	18. 6k ~18. 6+100m (100m)	低護-左3	低水護岸	H23.7.11	異常なし	否		有(H23.4) (注意看板更新)

対策前

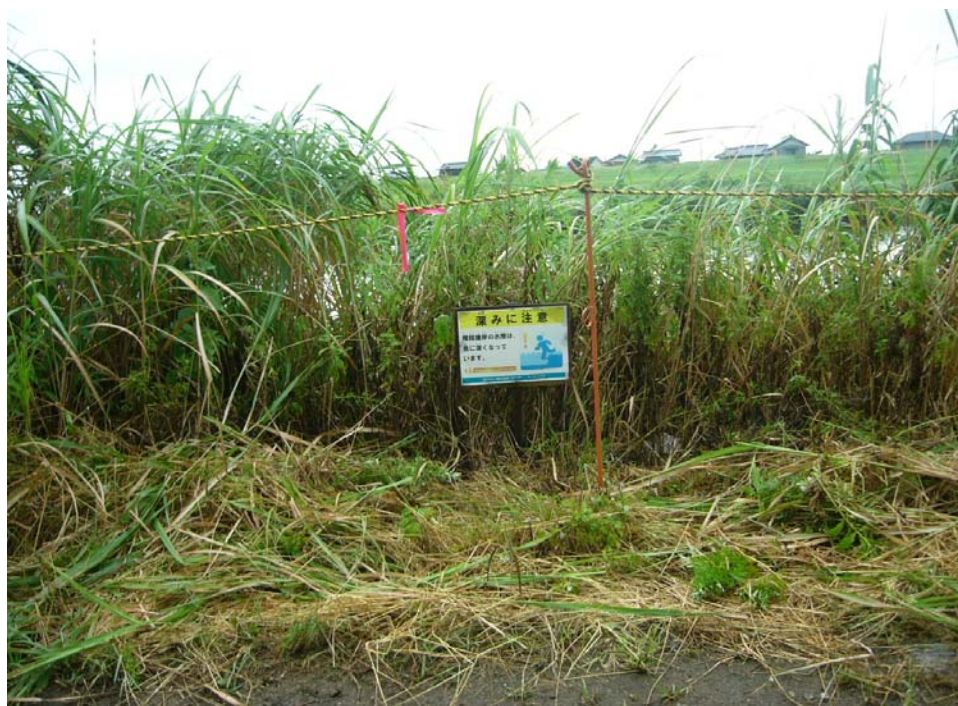
対策後

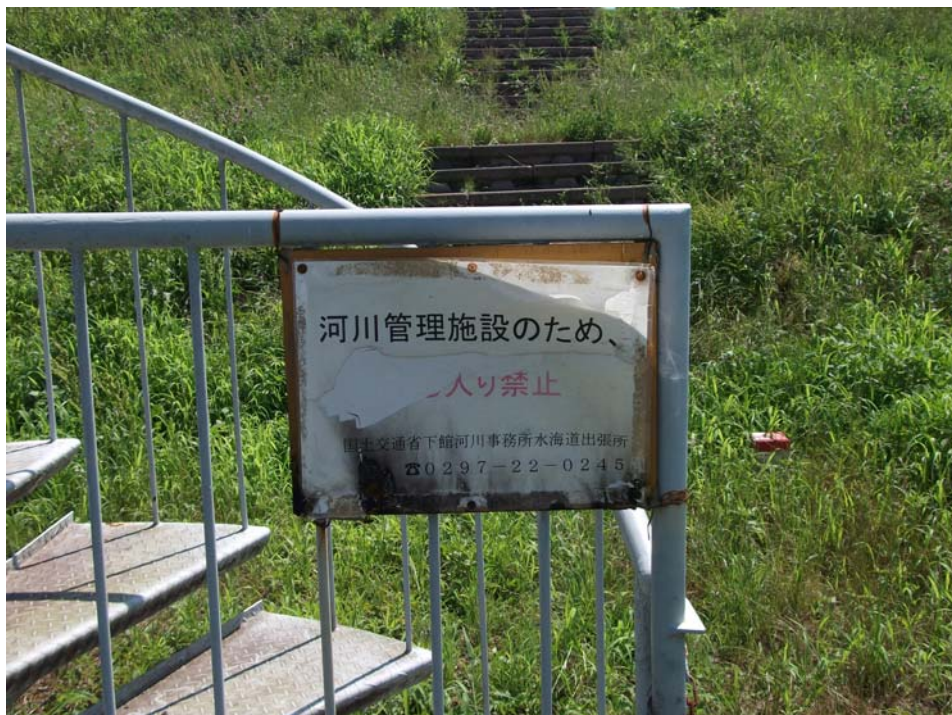
整備局名	関東地方整備局	事務所名	下館河川事務所
水系名	利根川	河川名	小貝川
施設名	豊田排水樋管	区域番号	樋一右6

立入禁止看板が消えかかっている

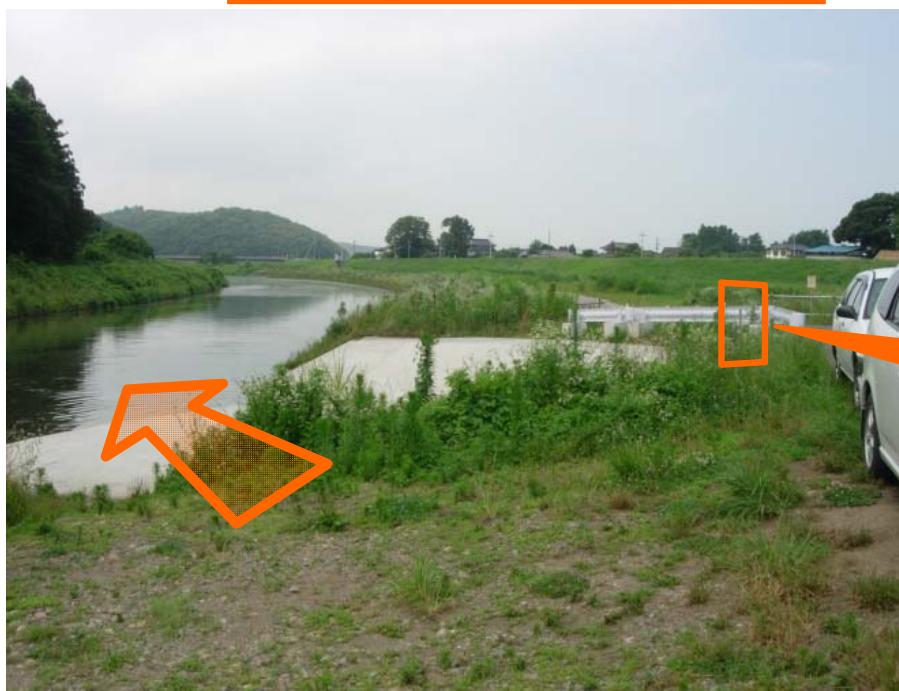
整備局名	関東地方整備局	事務所名	下館河川事務所
水系名	利根川水系	河川名	小貝川
施設名	管理用通路	区域番号	敷一右1

整備局名	関東地方整備局		事務所・出張所名		下館河川事務所 真岡出張所					
水系名	河川名	対象区域		点検対象施設名	点検結果 (破損状況)	点検実施 期 間	対策の 要 否	実施予定の応急措置	既往の対策の 有無	
		左右岸	距離標							区域番号
利根川	小貝川	右岸	77.0k~77.2k	敷-右1	管理用通路	・既設看板の破損 ・河道への転落の危険性有り	7月5日	要	・注意喚起看板の補修 ・進入防止バリケードの設置	有 (H22.4設置)
			75.9k	階-右1	階段	異常なし	7月5日	否		有 (H20.4設置)
			70.0k	低護-右1	自然河岸	転落の危険性有り (草が繁茂しているため、川岸、進入 防止柵が見えない)	7月5日	要	・進入防止柵周辺の除草	有 (H17.9設置)
			65.9K	低護-右2	低水護岸	転落の危険性有り (草が繁茂しているため、川岸、バリ ケードが見えない)	7月5日	要	・バリケード周辺の除草	有 (H17.4設置)
			65.8K 河川愛護モニターアトバイス箇所	敷-右2	高水敷	異常なし	7月5日	否		有 (H22.4設置)
			65.2K	堤-右1	堤防天端	異常なし	7月5日	否		有 (H23.4設置)
			64.9K	低護-右3	低水護岸	転落の危険性有り (草が繁茂しているため、川岸、進入 防止柵が見えない)	7月5日	要	・進入防止柵周辺の除草	有 (河岸部:H21.4設置) (通路部:H22.3設置)
			63.5K	低護-右4	低水護岸	転落の危険性有り	7月5日	要	・進入防止柵周辺の除草	有 (河岸部:H21.4設置)
		左岸	75.9k	階-左1	階段	既設の段差解消対策が損傷している	7月5日	要	・既設段差解消対策の補修	有 (H20.4設置)

河道への転落の可能性

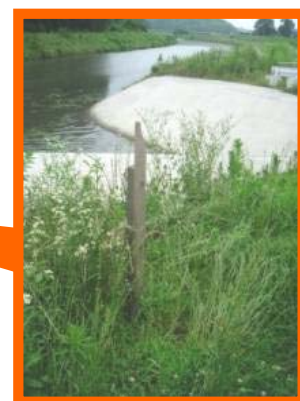
注意看板の破損
