鬼怒川・小貝川の安全利用点検実施しました。

下館河川事務所では、河川利用者が安心して河川に接することが出来るような川づくりを目指して、河川利用者が増加するゴールデンウィーク前(4月18日～4月22日)に鬼怒川・小貝川の安全利用点検を行いました。

点検・対策 実施箇所一覧

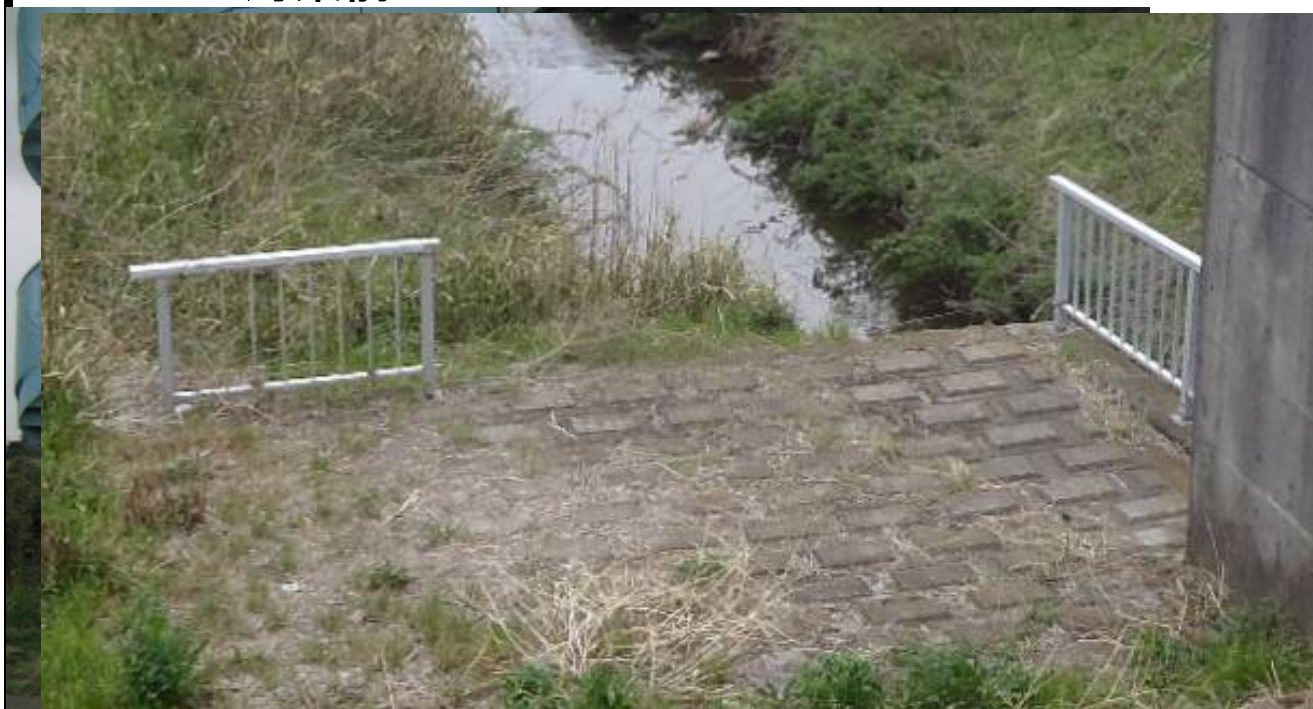
整備局名	関東地方整備局	事務所名	下館河川事務所
水系名	利根川水系	河川名	鬼怒川
施設名	鎌庭第二排水樋管	区域番号	樋一右15

水系名	河川名	対象区域		点検対象施設名	点検実施 期 間	点検結果 (破損状況)	対策の 要 否	実施予定の応急措置	既往の対策の有無
		左右岸	距離標 区域番号						
			26.50k-130m 樋-右17	鎌庭第2排水樋管	4月19日	転落防止柵がない箇所がある。	要	ロープで養生。	有 (平成20年4月)
			26.50k-112m 樋-右18	鎌庭排水樋管	4月19日	異常なし	否		有 (平成22年4月)
			28.25k+67m 樋-右19	山下排水樋管	4月19日	異常なし	否		無
			29.00k-100m 樋-右20	山川水門	4月19日	異常なし	否		有 (平成21年4月)
			29.75k+140m 樋-右21	鷺谷排水樋管	4月19日	異常なし	否		有 (平成19年4月)
			31.00k+43m 樋-右22	今宮排水樋管	4月19日	異常なし	否		無

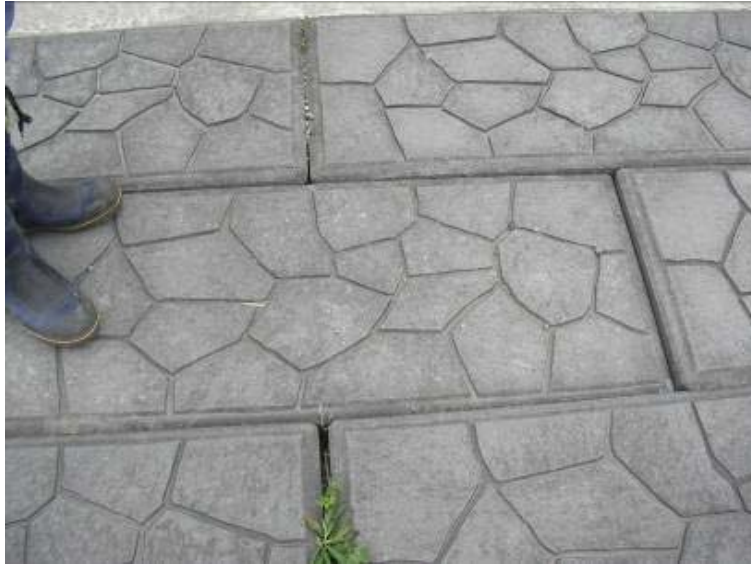
整備局名	関東地方整備局	事務所名	下館河川事務所
水系名	利根川水系	河川名	鬼怒川
施設名	親水護岸	区域番号	親護一左4

【ブロックのぐらつき】

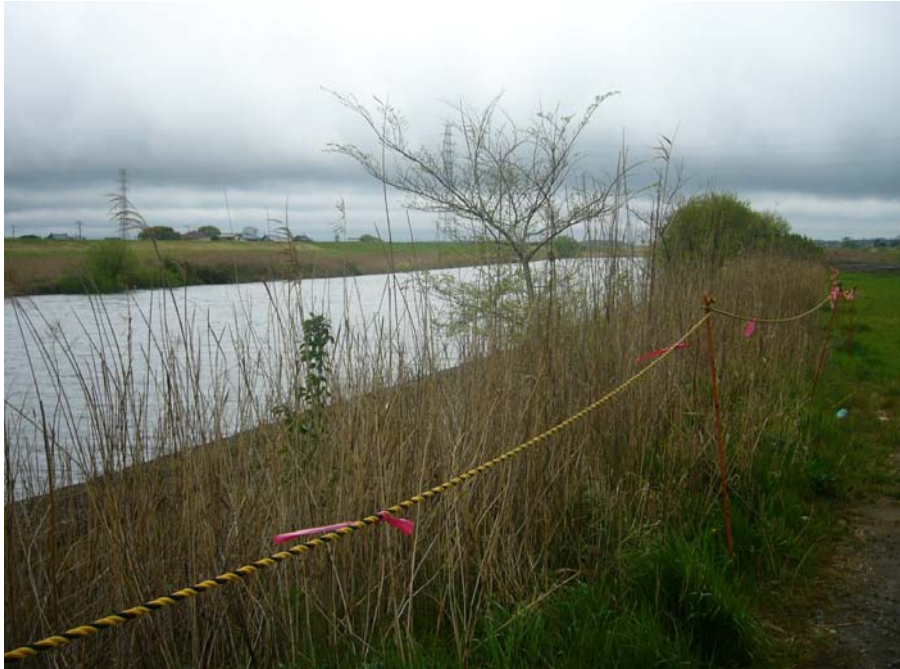
整備局名	関東地方整備局	事務所名	下館河川事務所
水系名	利根川水系	河川名	小貝川
施設名	低水護岸(階段護岸)	区域番号	低護一右1

注意看板なし(地震被災箇所)

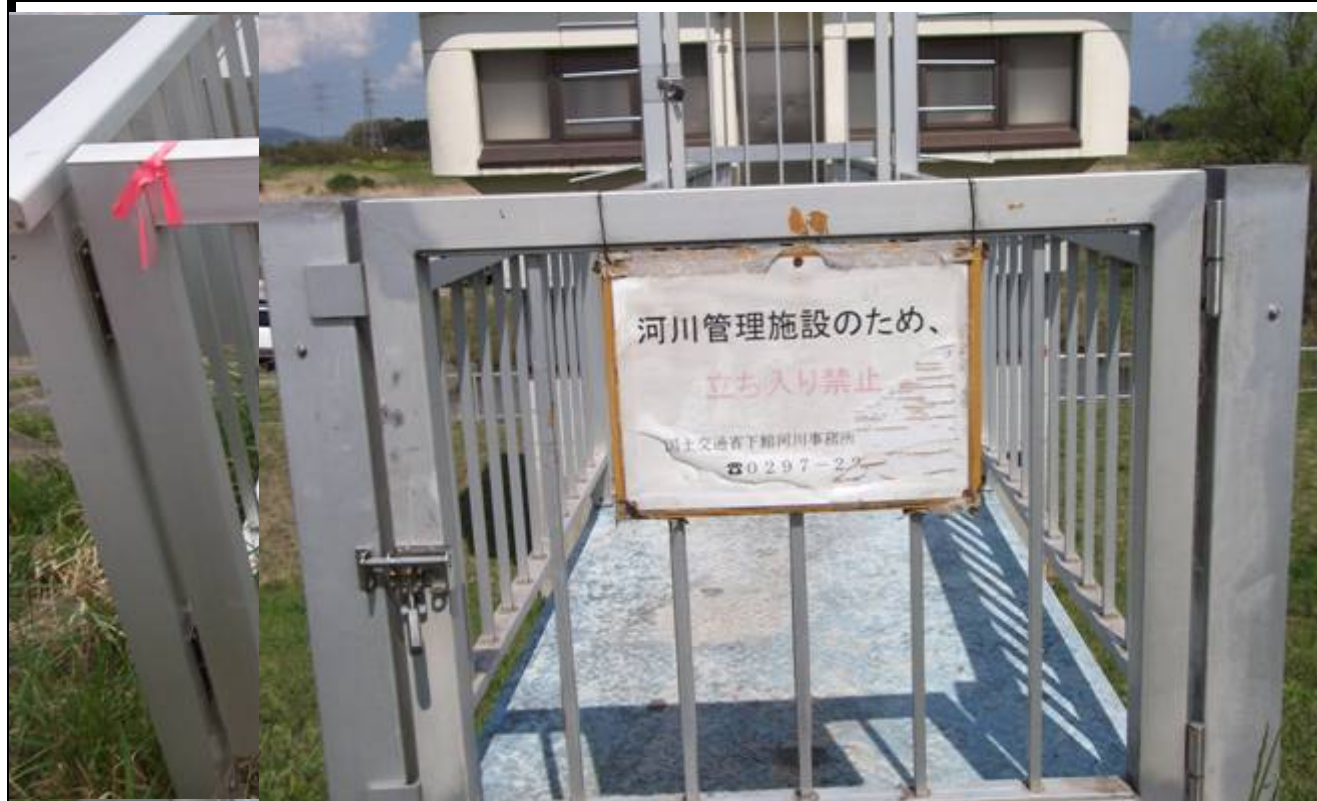
整備局名	関東地方整備局	事務所名	下館河川事務所
水系名	利根川	河川名	小貝川
施設名	豊田排水樋管	区域番号	樋一右6

整備局名	関東地方整備局		事務所・出張所名		下館河川事務所		水海道出張所			
水系名	河川名	対象区域		点検対象施設名	点検実施 期 間	点検結果 (破損状況)	対策の 要 否	実施予定の応急措置	既往の対策の 有無	
		左右岸	距離標							区域番号
利根川	小貝川	右岸	20k+480m	樋一右1	樋管 (古瀬排水樋管)	H23.4.20 ～ H23.4.21	管理橋への進入禁止看板が剥がれている	要	看板の交換	
			20k+810m	水観一右1	水位観測所 (川又水位流量観測所)	H23.4.20 ～ H23.4.21	・水面利用者からの視認性	否		
			22k+765m	樋一右2	樋管 (八間堀排水樋管)	H23.4.20 ～ H23.4.21	異常なし	否		
			23k+140m	樋一右1	樋管 (新井木排水樋管)	H23.4.20 ～ H23.4.21	管理橋への進入禁止看板が剥がれている	要	看板の交換	有(H19.7) 仮設転落防止柵
			27k-100m ～27k (100m)	敷一右1	水路(朝日水路) (福岡堰右岸下流)	H23.4.20 ～ H23.4.21	転落注意看板が焼失している。	要	看板の交換	有(H20.4) 注意喚起看板
			27k+60m	樋一右4	樋管 (朝日排水樋管)	H23.4.20 ～ H23.4.21	管理橋への進入禁止看板が剥がれている	要	看板の交換	有 注意喚起看板
			29k-300m	水面一右1	水面利用	H23.4.20 ～ H23.4.21	異常なし	否		有(H15.7) 注意喚起看板
			30k+600m	水面一右2	水面利用	H23.4.20 ～ H23.4.21	異常なし	否		有 注意喚起看板
			31k+800m	樋一右5	樋管 (上蛇排水樋管)	H23.4.20 ～ H23.4.21	管理橋への進入禁止看板の字が消えている。	要	看板の交換	有 注意喚起看板
			32k+200m	水面一右3	水面利用	H23.4.20 ～ H23.4.21	異常なし	否		有 注意喚起看板
			35k+550m	樋一右6	樋管 (豊田排水樋管)	H23.4.20 ～ H23.4.21	管理橋への進入禁止看板の字が消えている。	要	看板の交換	有(H22.4) 川裏陥没箇所 土嚢設置

立入禁止看板が消えかかっている

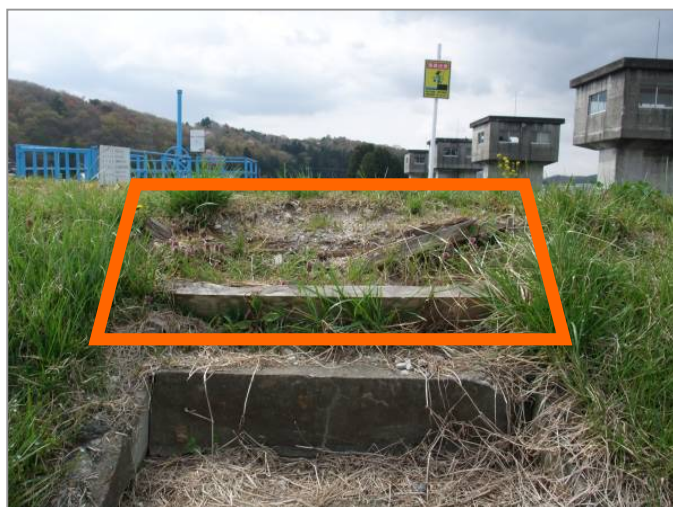
整備局名	関東地方整備局	事務所名	下館河川事務所
水系名	利根川水系	河川名	小貝川
施設名	階段	区域番号	階-右1

75.9k	階-右1	階段	現在設置してある段差解消対策に損傷がみられる	H23.4.18	要	既設段差解消対策の補修	有 (H20.4設置)		
			70.0k	低護-右1	自然河岸	注意喚起看板が劣化している	H23.4.18	要	注意喚起看板の交換	有 (H17.9設置)		
			65.9K	低護-右2	低水護岸	現在設置してある進入防止策に損傷がみられ、河道への進入形跡がある	H23.4.18	要	既設進入防止策の補修 (ロープの張り直し)	有 (H17.4設置)

階段最上段の損壊による転落の可能性

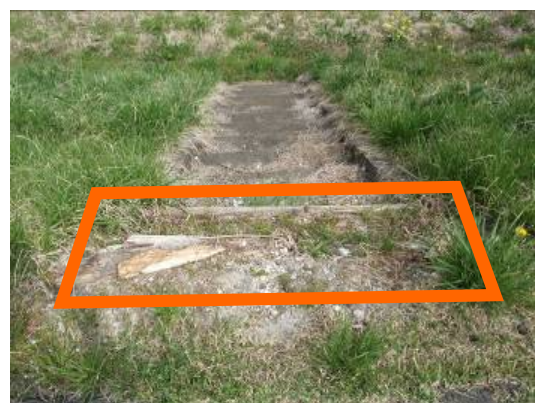
木製立て板の老朽化
